MEMORIA JUSTIFICATIVA PARA LA
RECONSTRUCCIÓN DE DESLIZAMIENTO ENTRE LOS
PP.KK. 36+150 Y 36+430 DE LA CARRETERA A-315

A-315

QUESADA

FECHA DE REDACCIÓN: ABRIL 2018

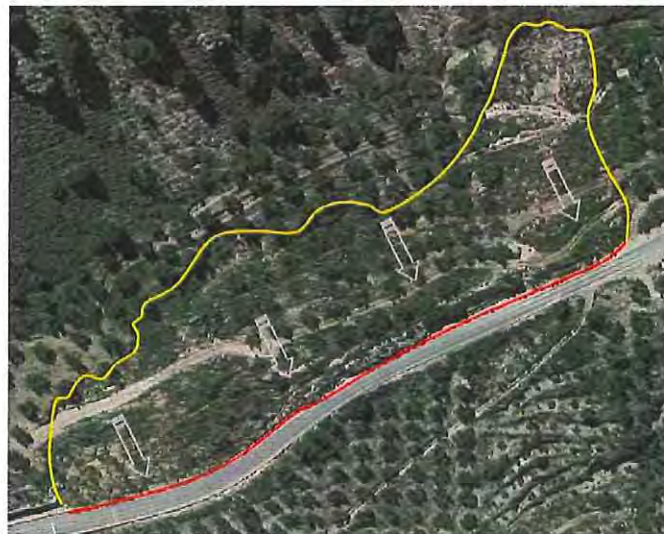
Movimiento y sus límites, junto con la afección a la calzada.

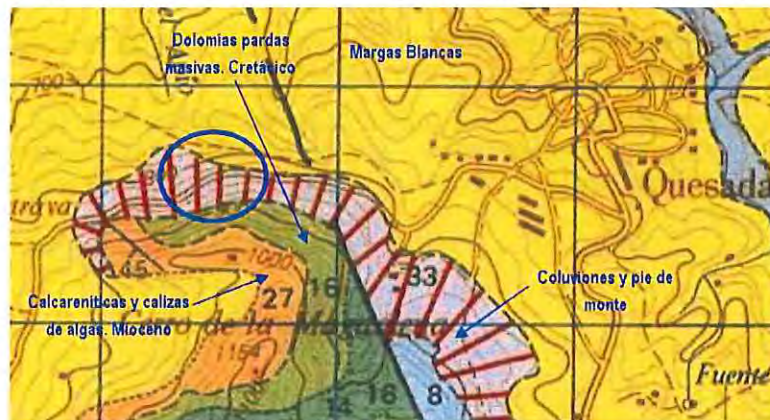
Además de una evidente complejidad geológica del área se han podido interpretar situaciones de fracturación de carácter estructural.

Esta situación, junto con las pendientes desarrolladas hace que el área sea muy susceptible a los movimientos en masa.

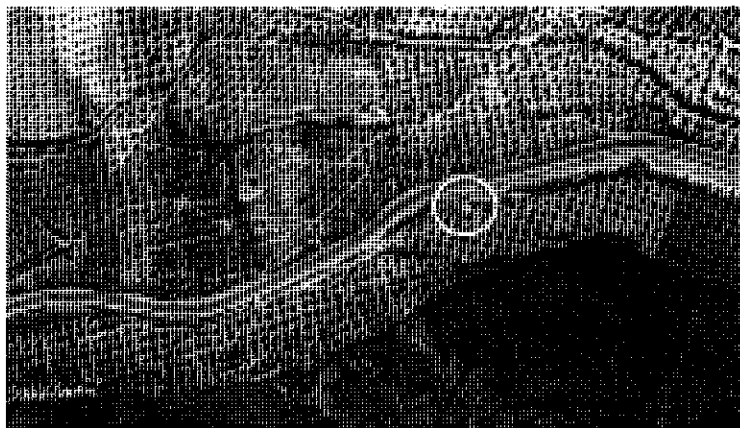
Imagen (2010-2011), donde se indica el incipiente movimiento referido arriba.

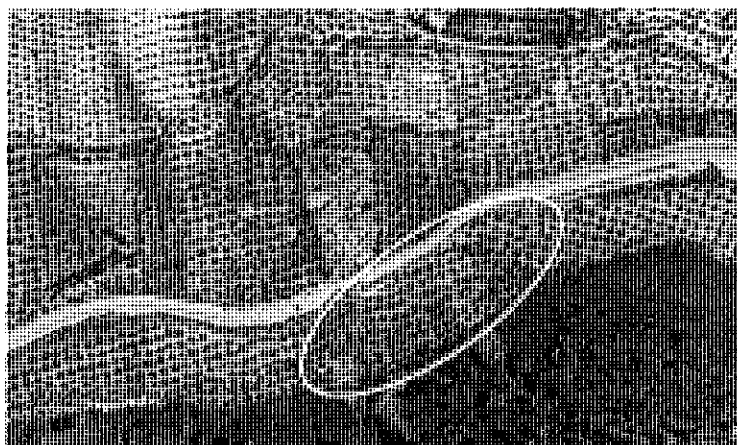
El movimiento principal debió de producirse en el año 2013 o anterior, ya que es apreciable en la fotografía aérea de ese año.

Imagen (2013), donde se indica el desarrollo del movimiento en estudio.

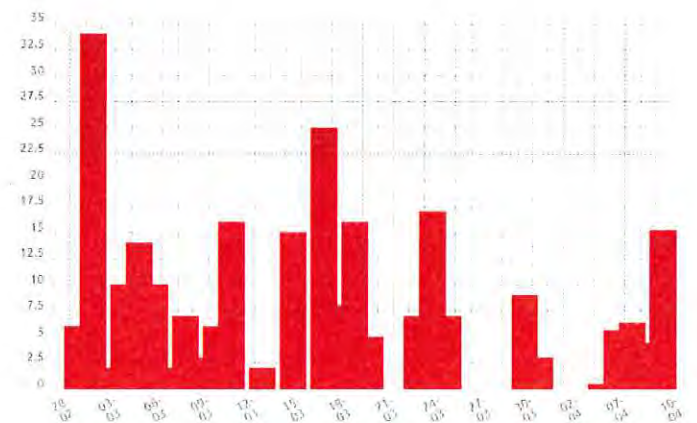
En las últimas fechas se han producido en la zona importantes y continuadas lluvias que en los últimos dos meses escenifican “puntas” que alcanzan los 34 mm/h (que define lluvias fuertes) y valores generalizados de 15 mm/h (que define lluvia moderada a fuerte). Esta situación puede apreciarse en la siguiente imagen.

Precipitaciones en la localidad de Quesada, Jaén, durante marzo y abril de 2018. (Fte. Agencia Estatal de Meteorología).

Sin lugar a dudas el principal efecto de la pérdida de capacidad resistente de los materiales ha sido debido al agua, producto de las lluvias producidas en las últimas fechas, provocando de esta forma el movimiento en masa observado.

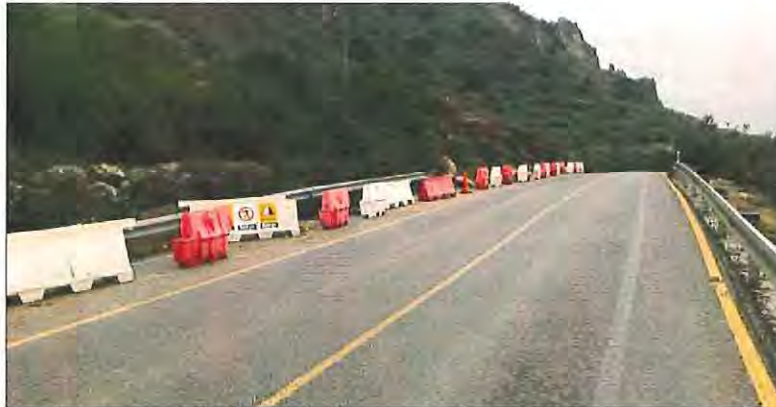
Balizamiento y señalización provisional.

- Limpieza y retirada de la masa movilizada que se situó sobre la calzada.
- Balizamiento del carril afectado (dirección Quesada) mediante barreras del tipo New Jersey.
- Colocación de señalización provisional tanto vertical y horizontal que indican la situación de peligro al tráfico.

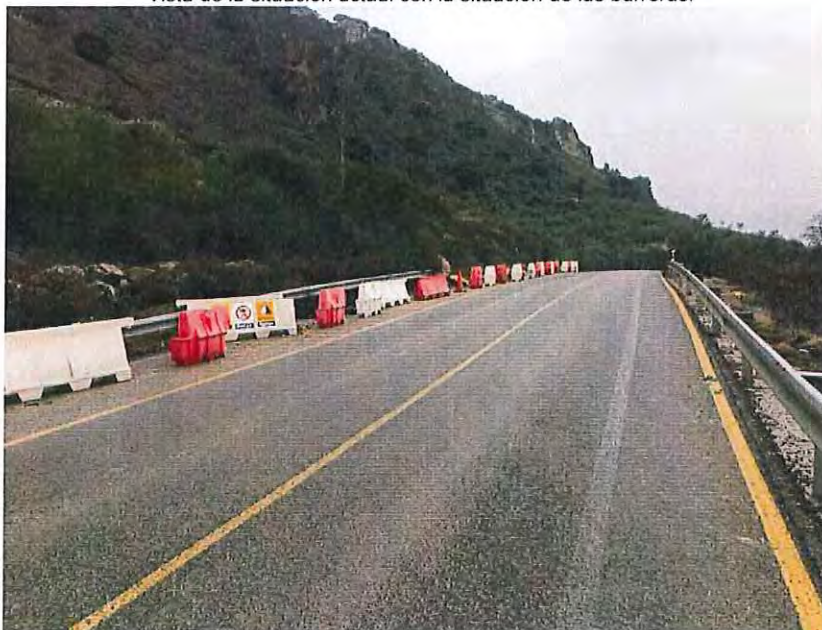
Vista de la situación actual con la situación de las barreras.

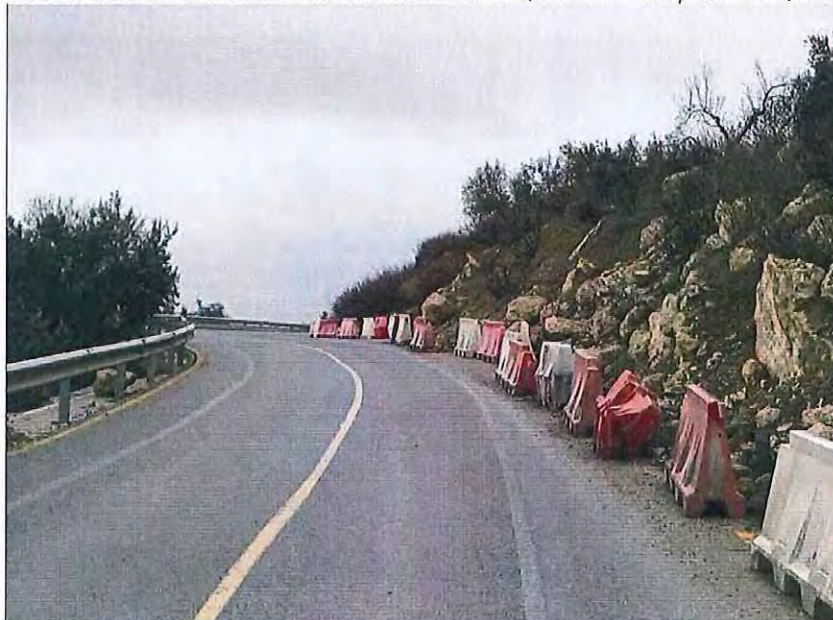
Vista de la situación actual con la situación de las barreras, en sector más próximo a Quesada.

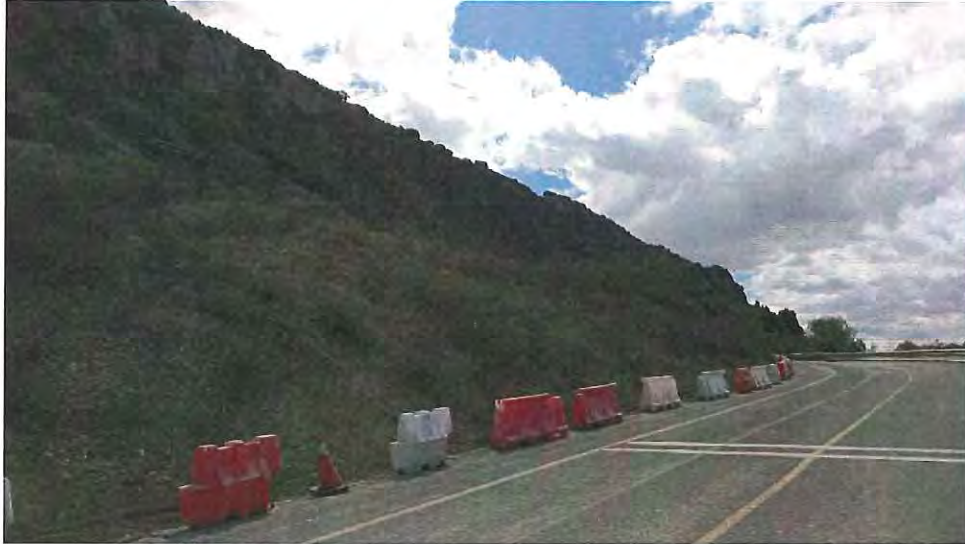
En la actualidad el material movilizado invade parte del carril izquierdo (dirección Quesada). Entendemos que de continuar la situación con nuevas lluvias, sin la toma de medidas de contención, el corte de la vía será prácticamente inevitable

Invasión producida por los materiales movilizados sobre la calzada.

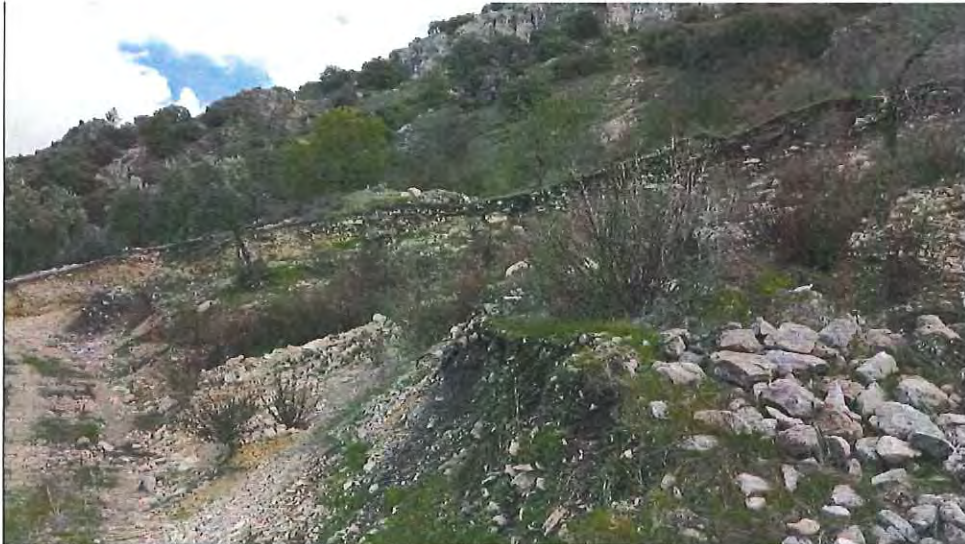
Zona de rotura y deformaciones en el sector próximo a la coronación del movimiento.

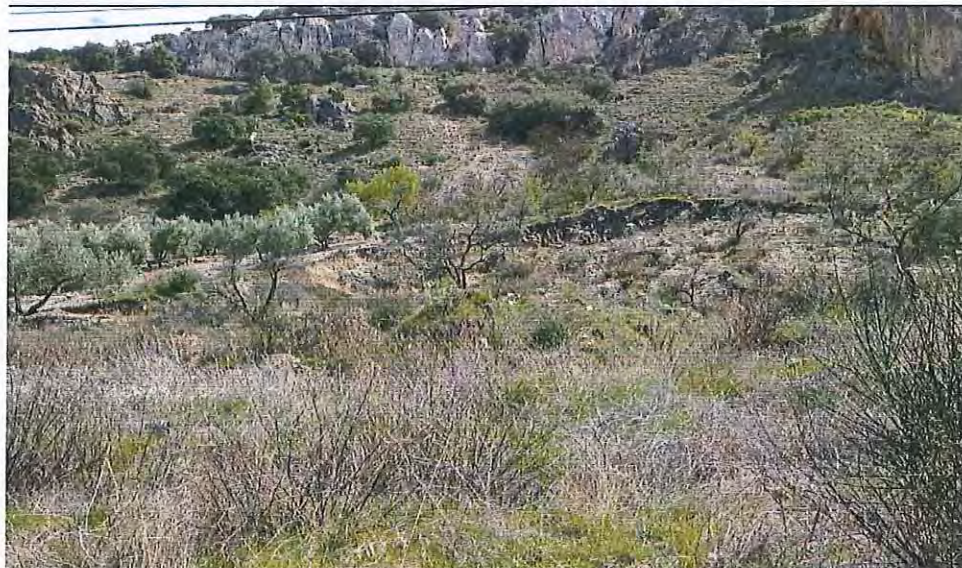
Grieta de rotura en el sector más próximo a Quesada.

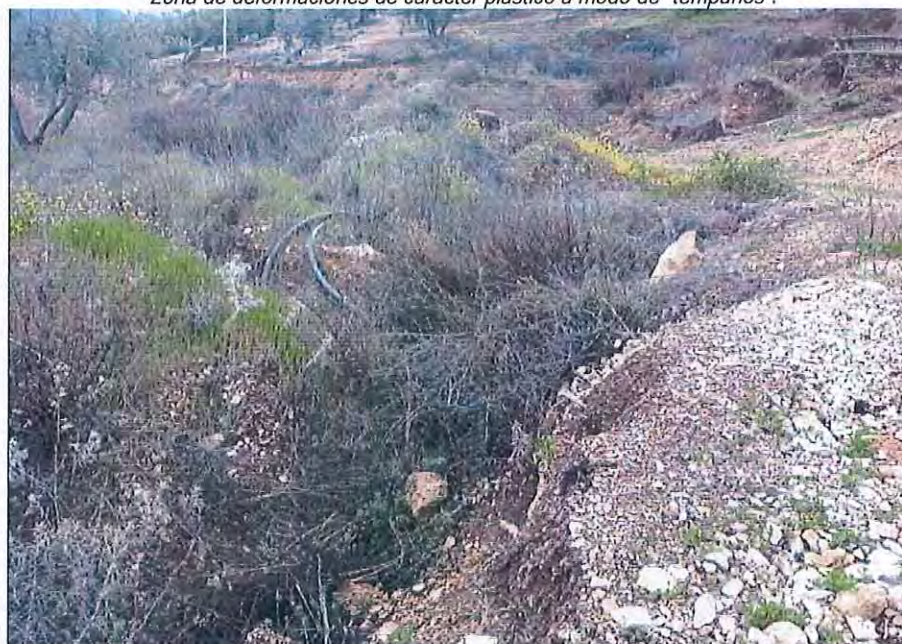
Una vez iniciados los deslizamientos o movimientos incipientes los materiales geoméricamente más elevados han debido de "traccionar" produciendo su rotura y viajando a modo de "témpanos" sobre la masa fluidificada.

Zona de deformaciones de carácter plástico a modo de "témpanos".

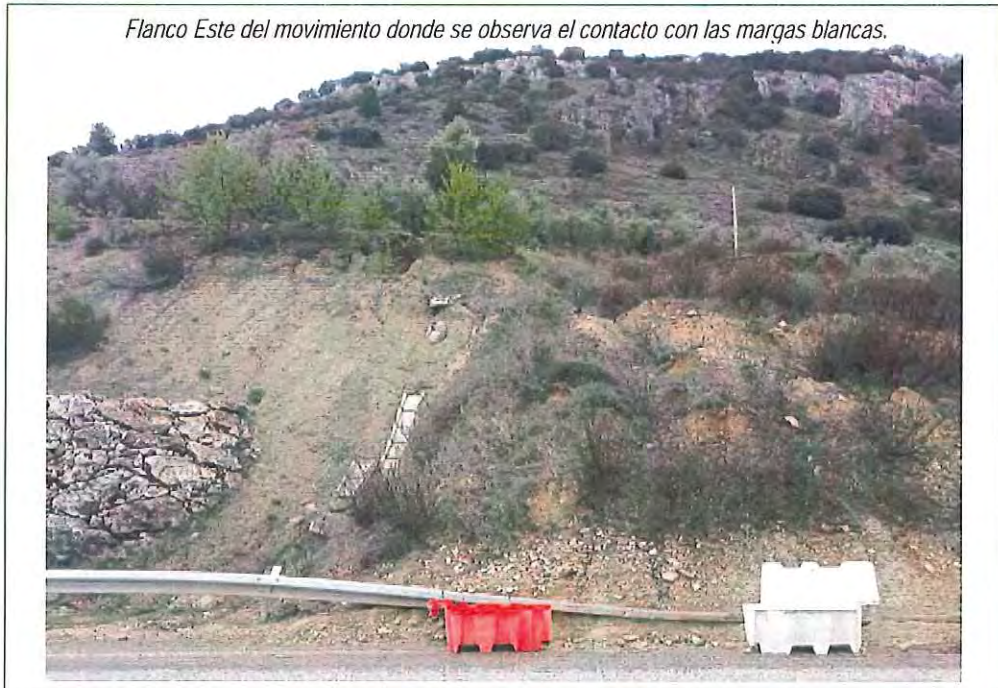
Flanco Este del movimiento donde se observa el contacto con las margas blancas.

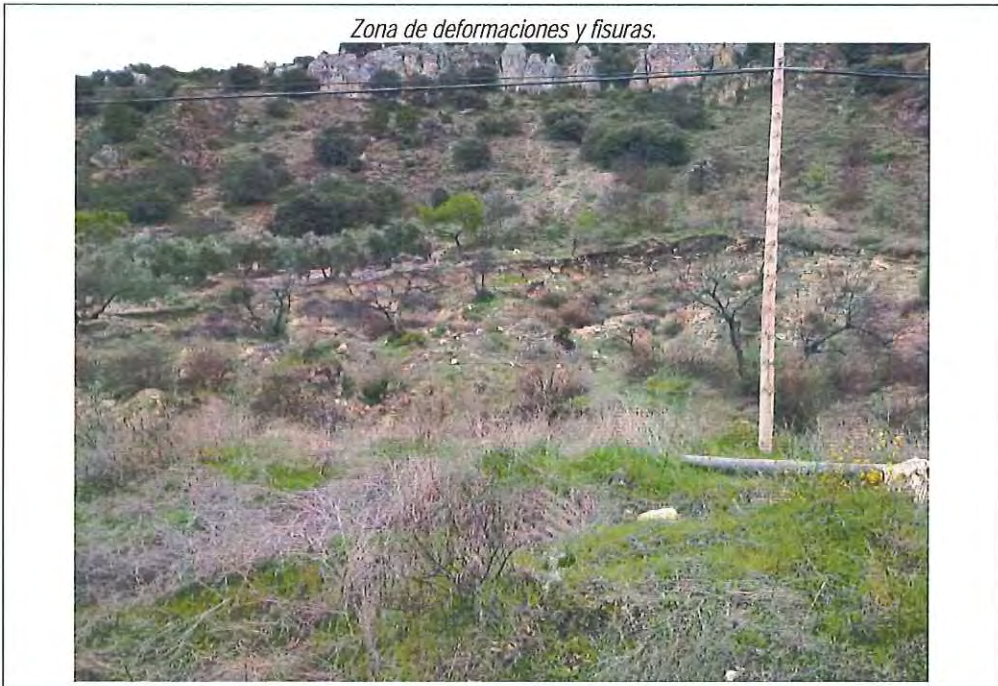
Zona de deformaciones y fisuras.

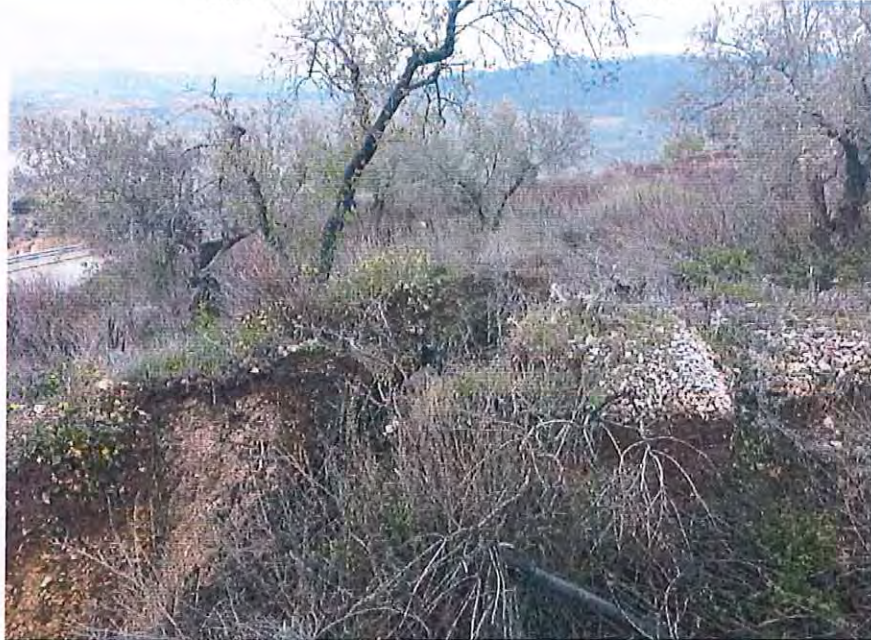
Grieta de rotura en el sector más próximo a Quesada.

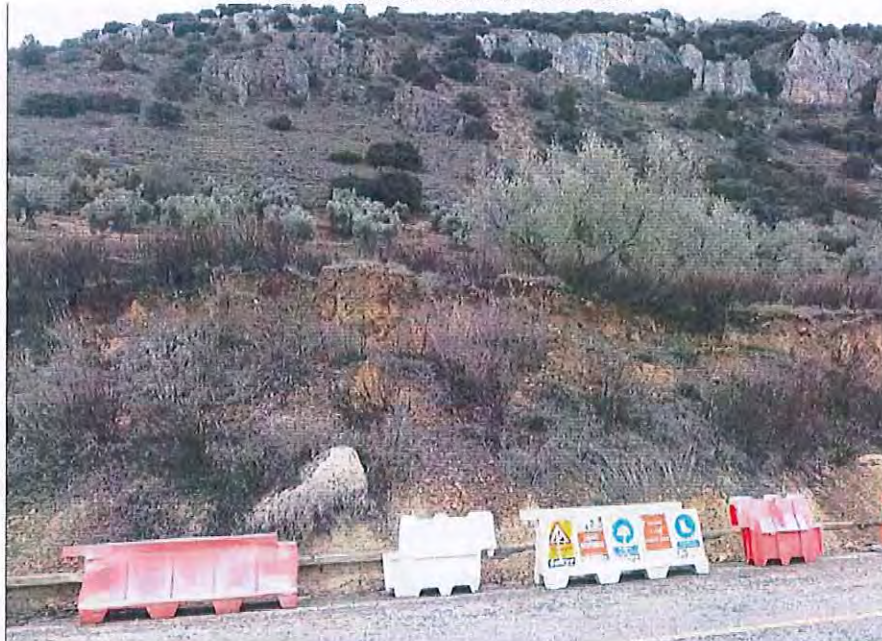
Zona de talud en desmonte deformada.

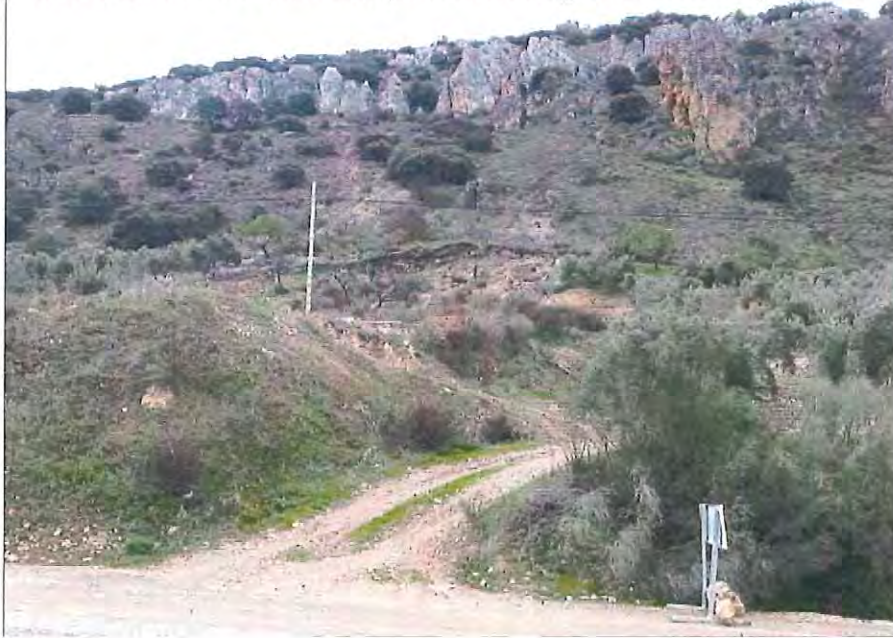
El hecho de la inclinación del talud hace posible la apertura de fracturas de un modo semejante a las conocidas "grietas de tracción". Estas grietas constituyen caminos preferenciales para la infiltración de escorrentías, pudiendo decirse que en ellas se inician movimientos planos superficiales que acaban convirtiéndose en flujos.

Zona del flanco Oeste del movimiento que desarrolla una grieta de tracción muy importante.

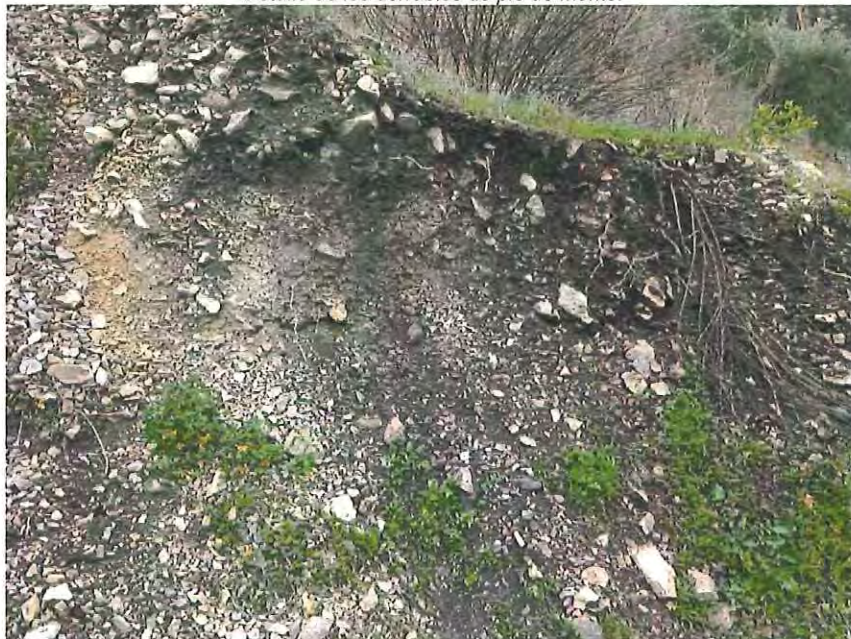
Detalle de los derrubios de pie de monte.

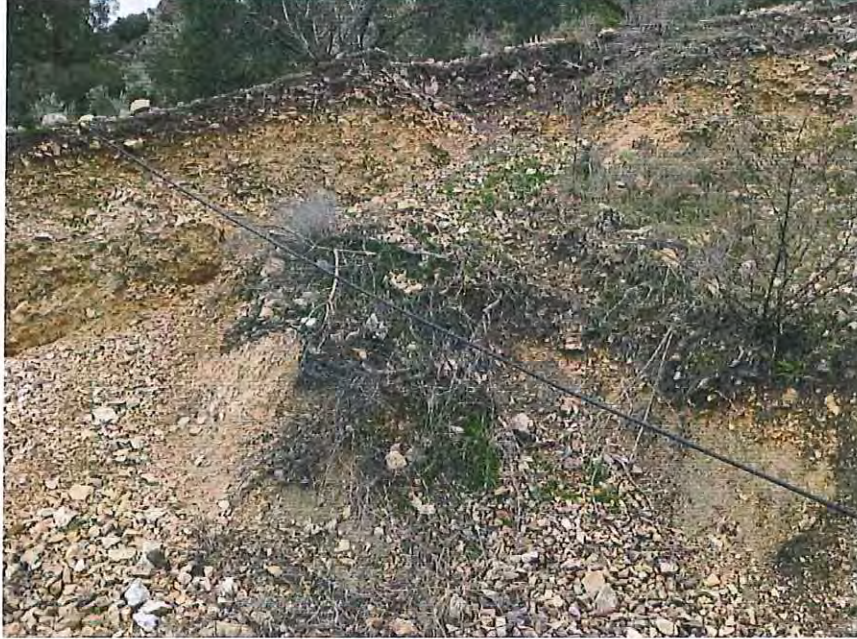
Vista del escarpe del movimiento desarrollado en su totalidad en derrubios de pie de monte.

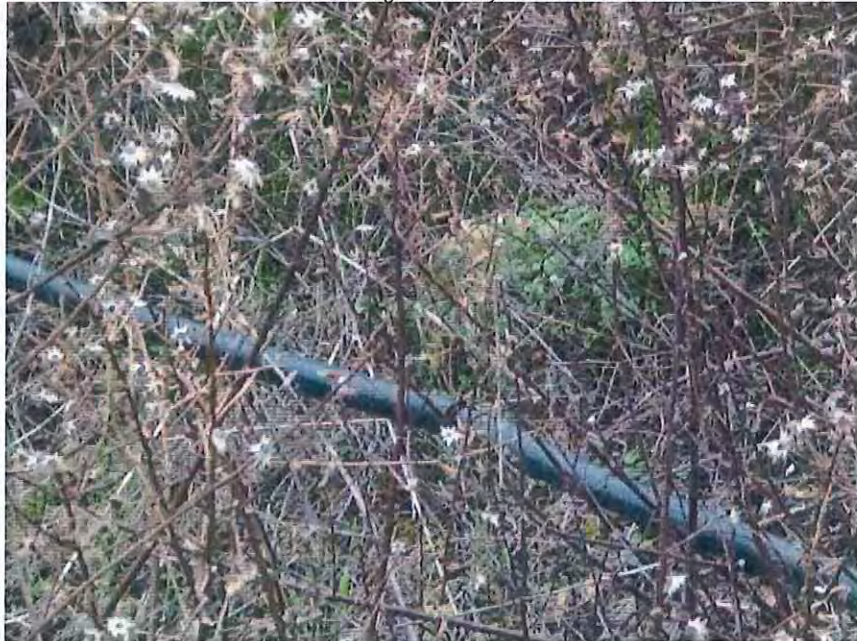
Unión de tubería de riego rota, muy frecuente en la zona.

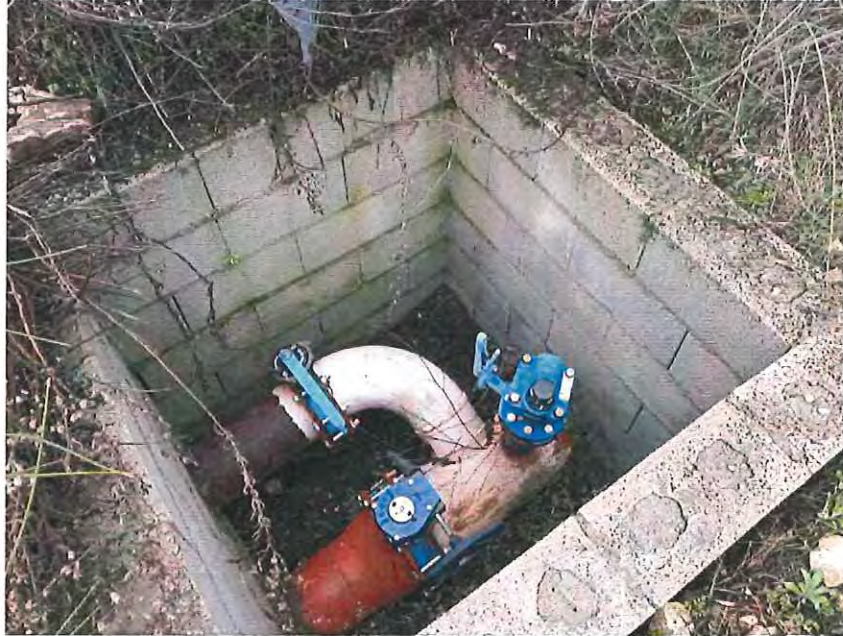
Conducción subterránea de agua.

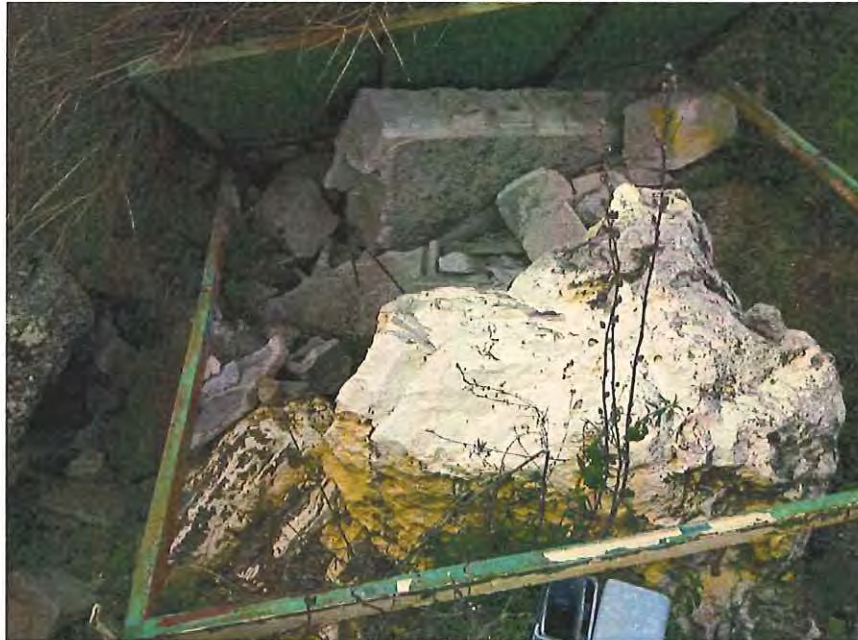
Vista de la situación actual con la situación de las barreras.
