ACUERDO DEL CONSEJO DE GOBIERNO POR EL QUE SE TOMA CONOCIMIENTO DE LA CONTRATACIÓN POR EMERGENCIA REALIZADA POR LA AGENCIA DE MEDIO AMBIENTE Y AGUA DE ANDALUCÍA CON MOTIVO DE VERTIDOS EN LA MINA DE LA ZARZA (HUELVA)

Expte.: OBRAS DE EMERGENCIA PARA EL SELLADO Y CONTROL DEL VERTIDO ACCIDENTAL PRODUCIDO EN LAS ANTIGUAS INSTALACIONES MINERAS DE LA ZARZA, EN CALAÑAS (HUELVA).

INFORME SOBRE LA ACTUACIÓN DE LA AGENCIA DE MEDIO AMBIENTE Y AGUA EN LAS OBRAS DE EMERGENCIA PARA EL CONTROL DE VERTIDO ACCIDENTAL PRODUCIDO EN LA MINA DE LA ZARZA (HUELVA).

ACTUACIONES DE EMERGENCIA LA ZARZA
"CONTROL DEL VERTIDO AL RÍO ODIEL DE AGUAS
ÁCIDAS POR ROTURA DEL TAPÓN DE LA GALERÍA
DE CORTA LA ZARZA EN EL DENOMINADO
SOCAVÓN LOS CEPOS" EN CALAÑAS (HUELVA)

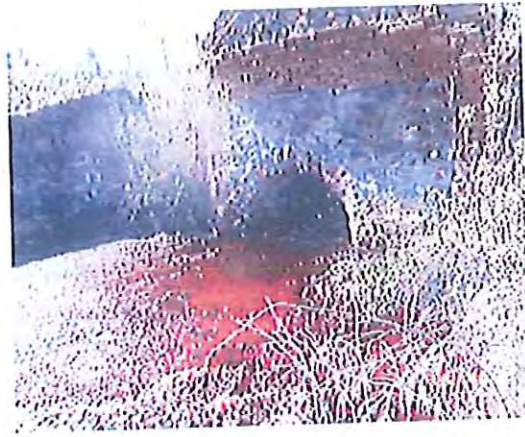
Situación Inicial. Vertido de aguas ácidas desde la Corta de la Mina de La Zarza por la galería de la imagen

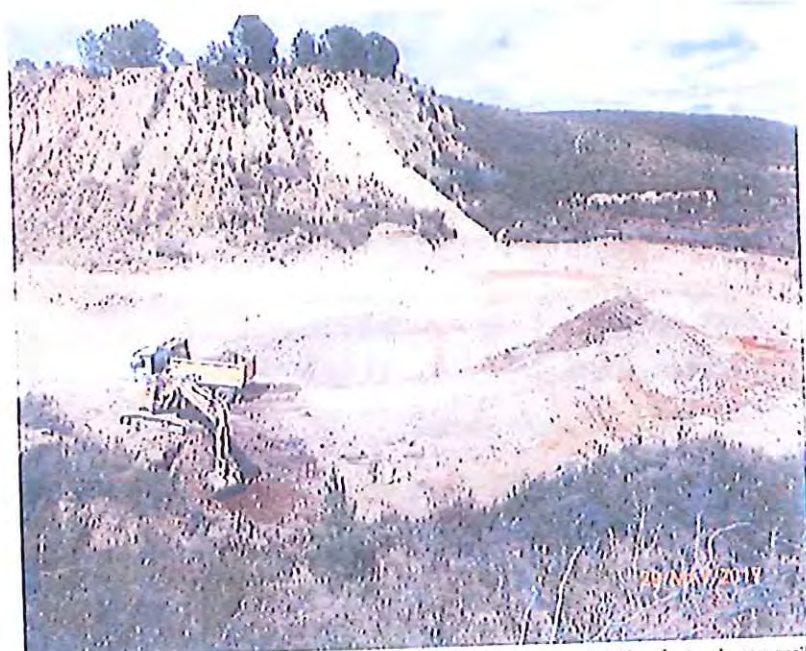
Terminada por parte de la Agencia. Se observa aún una pequeña filtración de aguas ácidas por la galería, aunque es mínima. Para taponar la salida se efectuaron trabajos de cierre con chapón metálico, taponamiento de la galería con pantalla de micropilotes y relleno de hormigón, aporte de arcilla y contrafuerte para sujeción de la arcilla con material de las inmediaciones.

Foto 1: Galería: Estado actual de la zona de la galería. Se observa la cubrición efectuada con arcilla y el contrafuerte. Filtraciones mínimas.

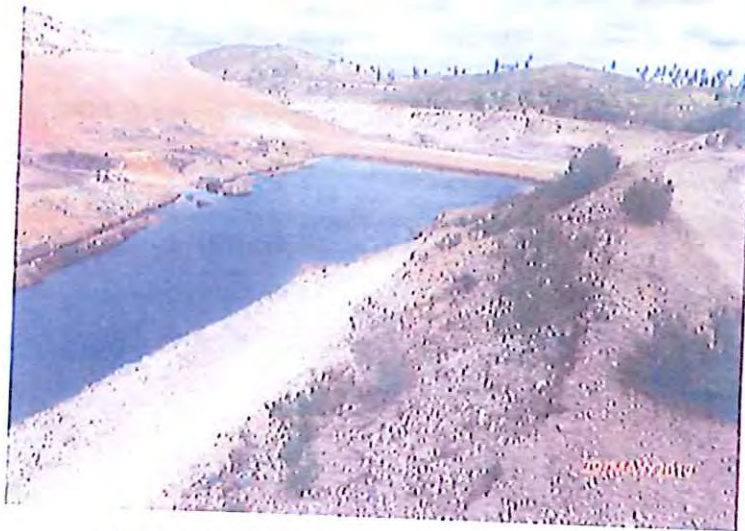
Presas nº 1. Aguas arriba. Situación actual del agua embalsada.

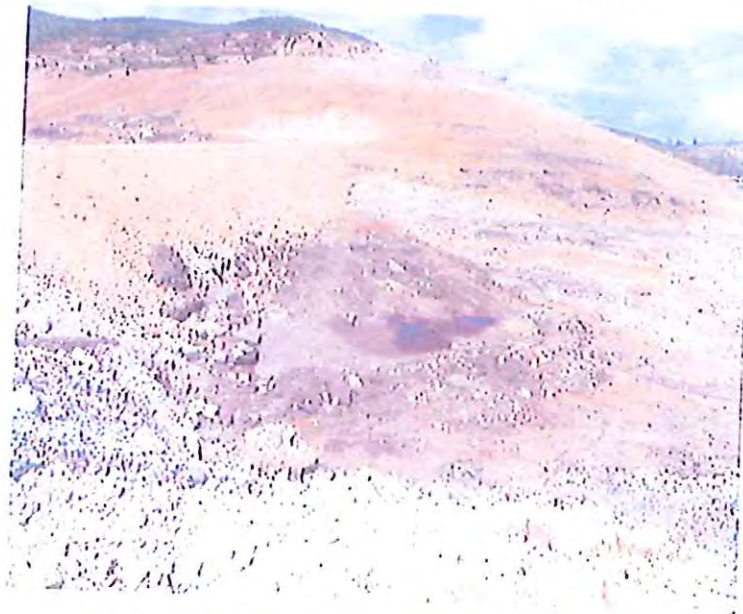
Presas nº 1. Aguas abajo. Situación a fecha 29 de mayo de 2017.

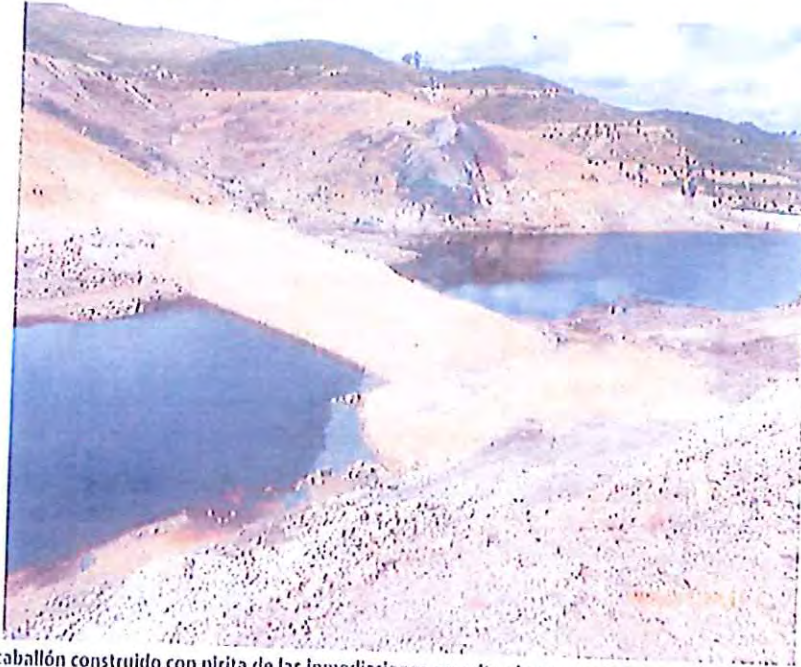
El caballón construido con pirita de las inmediaciones permite el acceso a la margen izquierda.

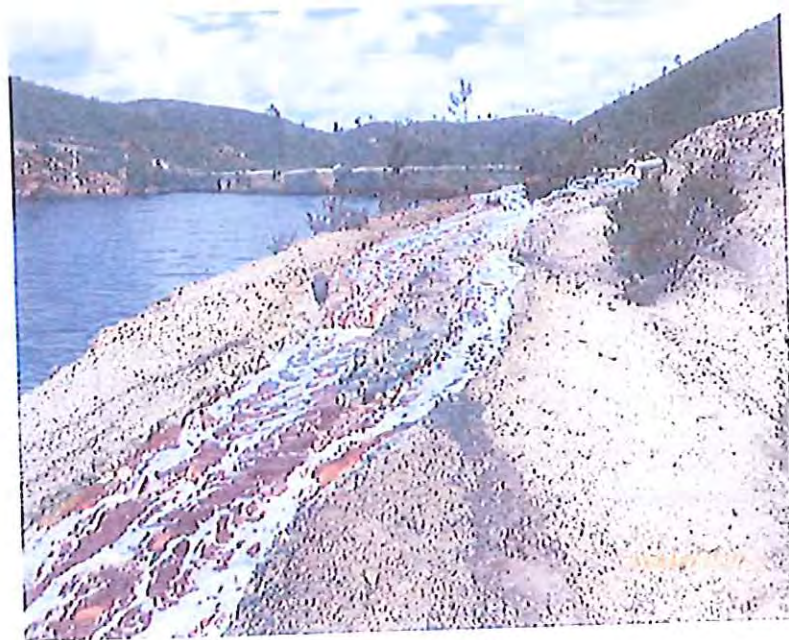
En la parte inferior centro norte presenta una válvula de fondo por la que filtran las aguas que no se han podido retener aguas arriba, y que se controlan por recirculación hasta que lleguen las bombas de gran potencia para bombear directamente a costa La Zarza.

Recirculación aguas ácidas.

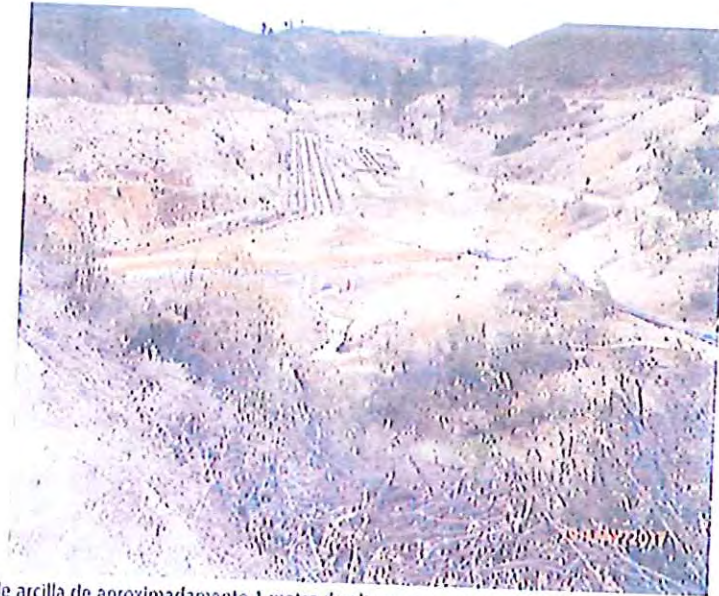
Barrera de arcilla de aproximadamente 1 metro de altura para retener y conducir las aguas filtradas a los equipos de bombeo instalados.

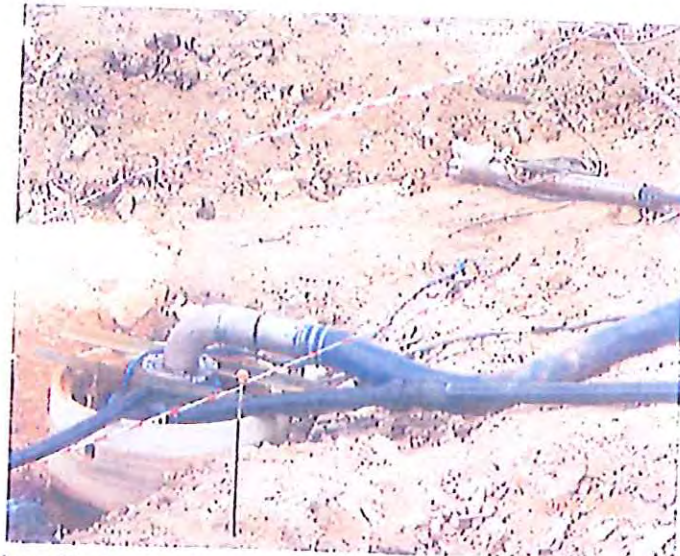
El total del agua filtrada se recoge con el bombeo instalado en el interior de este anillo de hormigón. Indar R350 de 55 kw.

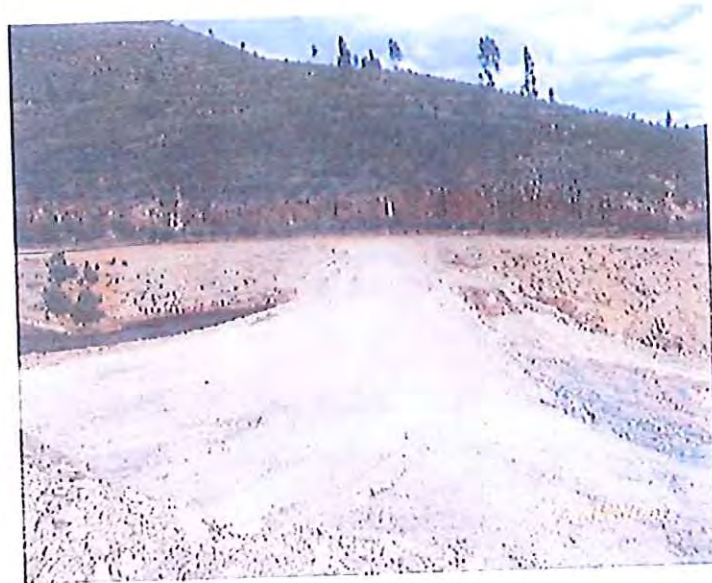
El agua se filtra por la margen derecha a mitad de la altura del muro, por el contacto con el relleno que se encuentra bajo la construcción del canaleo que no se ha podido cortar para evitar causar daños al canaleo.

El nivel de agua arriba se encuentra a 3,40 metros de la coronación de este dique.

Detalle de la presa provisional construida. Consta de dos niveles. El segundo nivel a 3,20 del nivel alto del muro y con una altura de 4,6 metros. Presenta una filtración importante por la parte del canaleo.

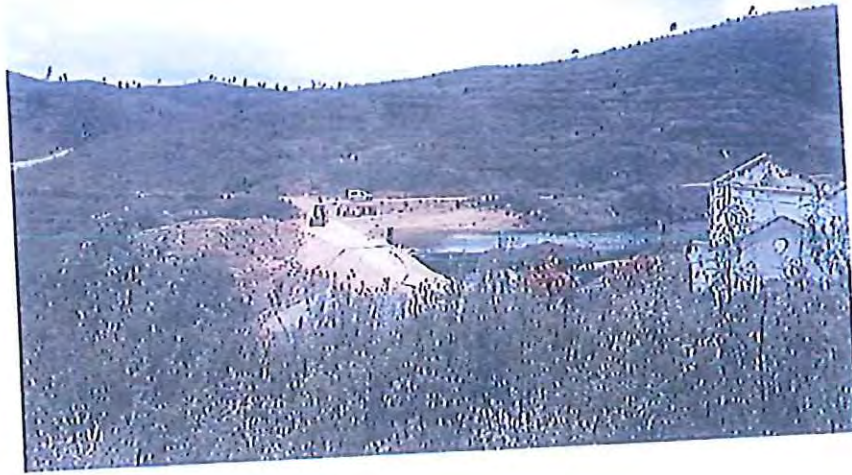
Presa nº 4

Aguas arriba se ha instalado una bomba flygt de 22 kw que bombea el agua hasta la bomba Indar R350 en el pie del dique de la presa de mampostería. Los niveles se mantienen controlados. En espera de la llegada de las bombas que subirán el agua hasta la Corta.

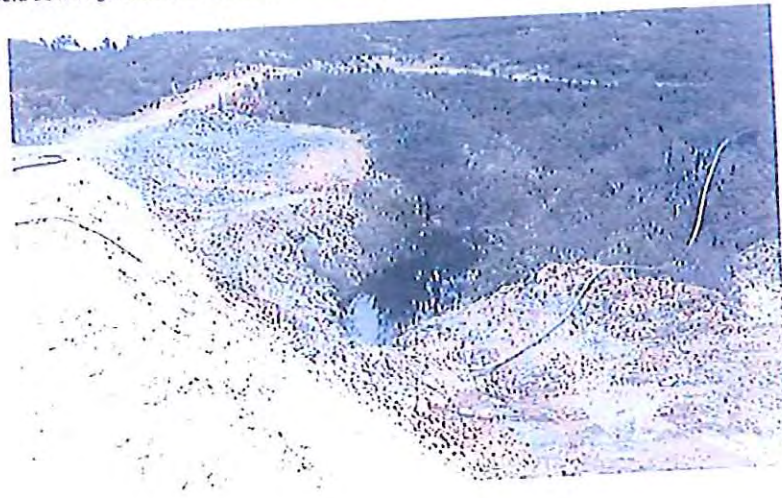
Presa nº 4. Aguas abajo.

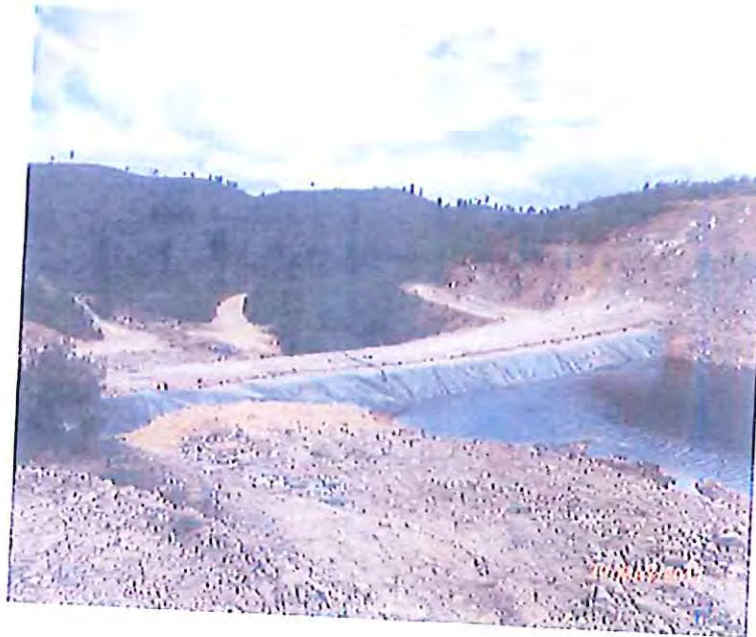
Presa nº 5 con PEAD, base y núcleo inferior de arcilla.

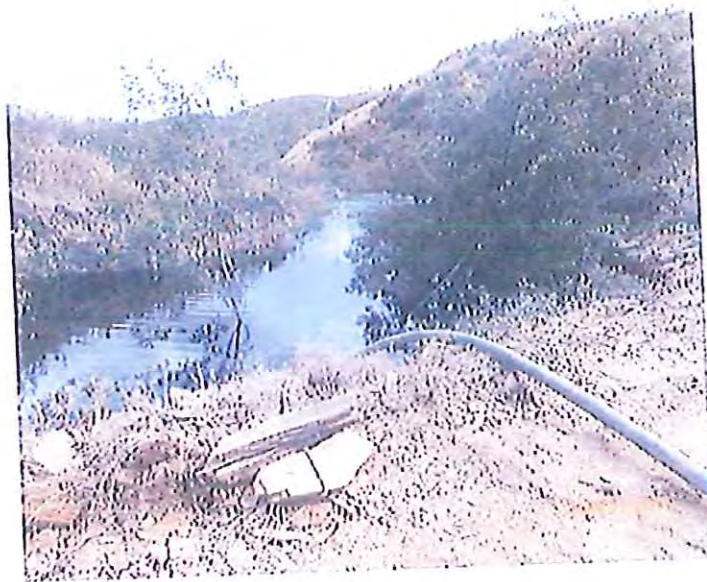
Cola de la Presa nº 5

Instalación de bomba de 7,5 kw para recirculación a la siguiente presa y bajar nivel de la presa de polietileno. Se ha colocado a las 17:30 horas por lo que se prevé bajar el nivel de agua por debajo de dos metros de la coronación en las próximas horas.

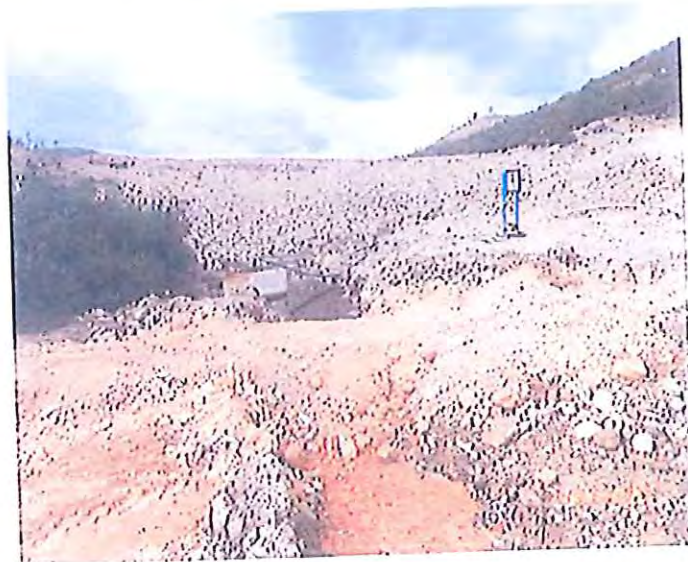
Presas nº 5

Aguas abajo a escasos metros se ha instalado un tapón de arcilla para retener las aguas en caso de paro de la bomba.

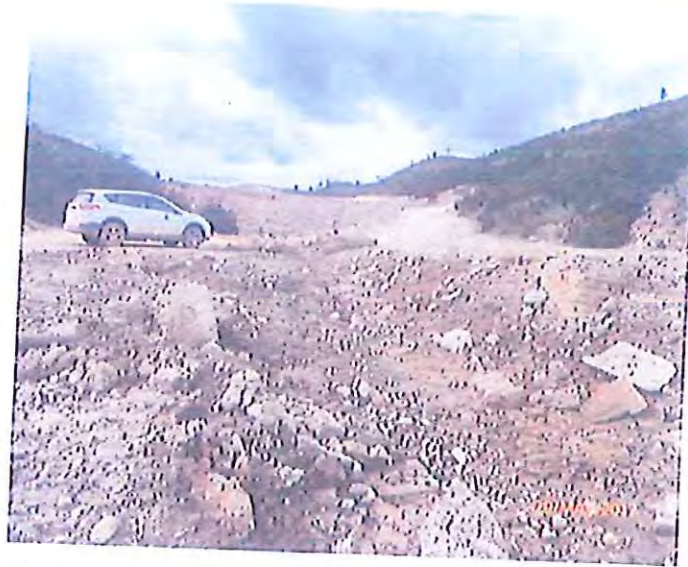
Vertido cero.

El agua queda controlada completamente mediante la recirculación provisional en las distintas presas construidas, almacenándola aguas arriba hasta que se instalen las bombas de gran potencia. Será a partir de entonces cuándo toda el agua almacenada podrá ser reconducida a la corta de dónde proceden para vaciado de las presas y eliminación del riesgo.

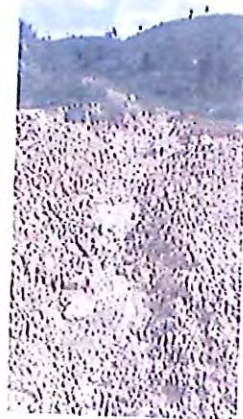
Estado actual del cauce aguas abajo de la presa nº 5 (29/05/2017)

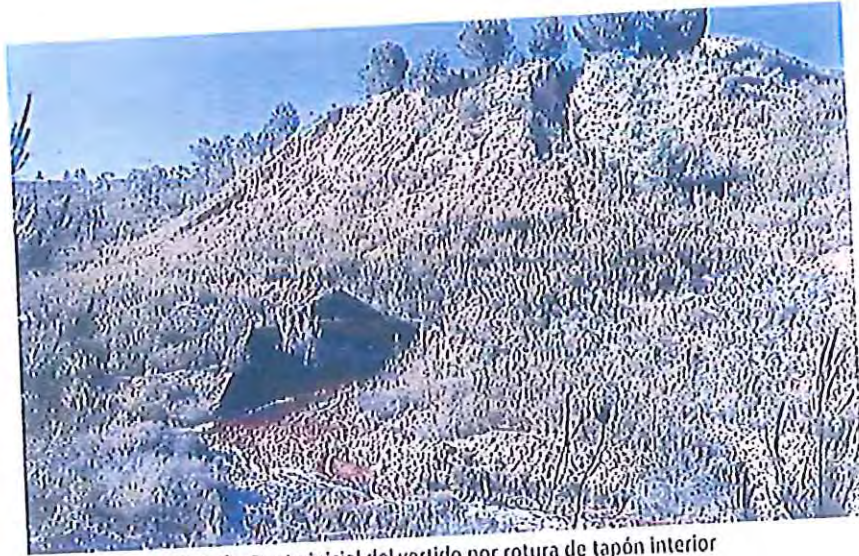
Galería. Punto inicial del vertido por rotura de tapón interior

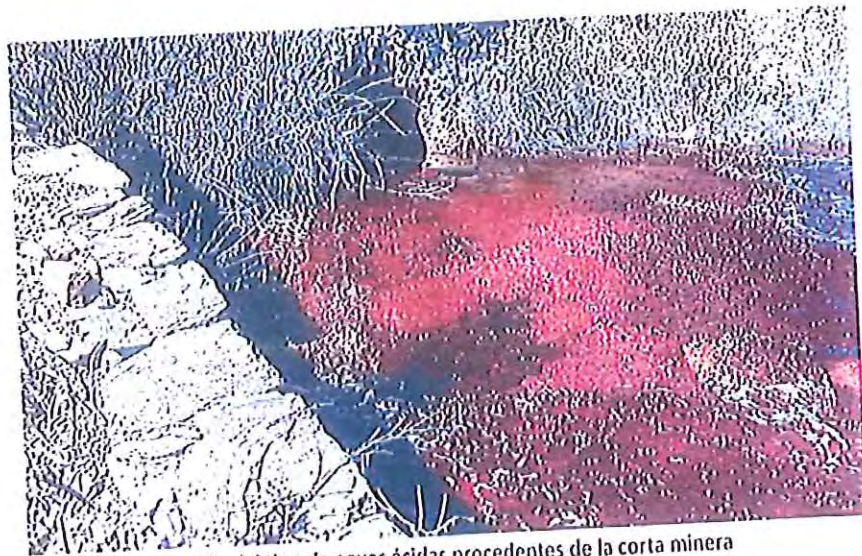
Detalle del tipo de aguas ácidas procedentes de la corta minera

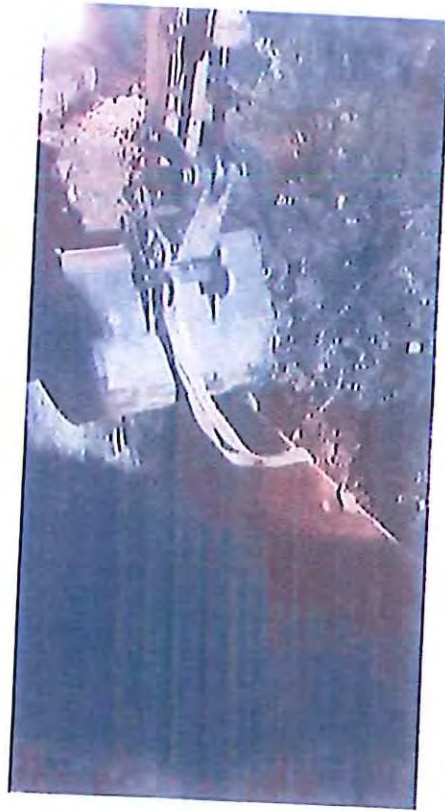
Colocación del chapón de acero para contener al agua. 1ª medida tomada para reducir el caudal de vertido.

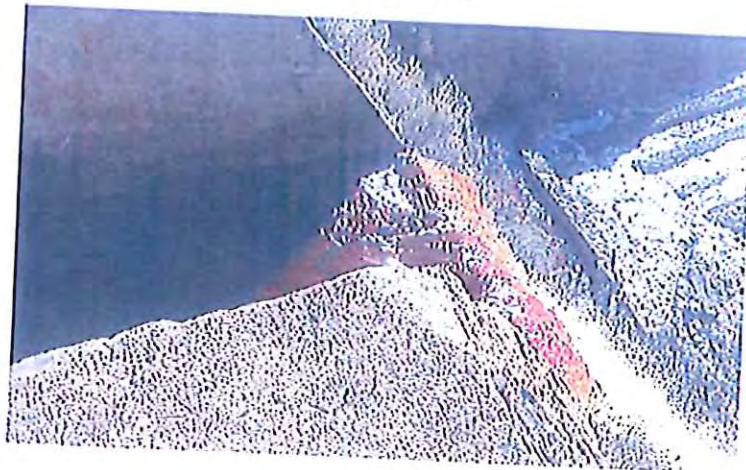
Aguas aliviando por la presa de mampostería

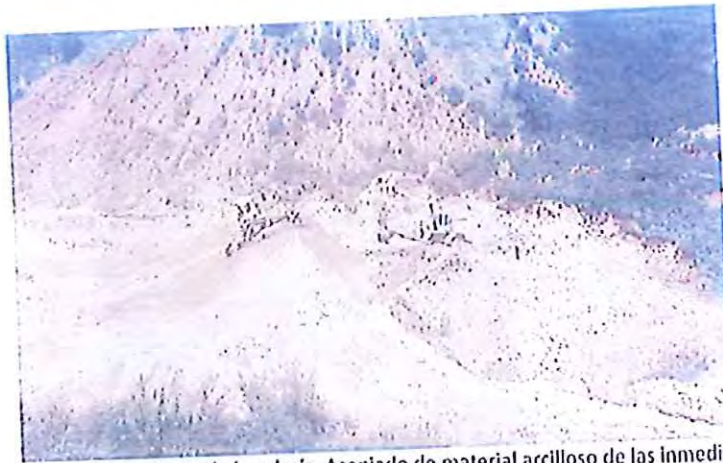
Intentos de taponamiento de la galería. Acopiado de material arcilloso de las inmediaciones para ayudar al taponado de las filtraciones

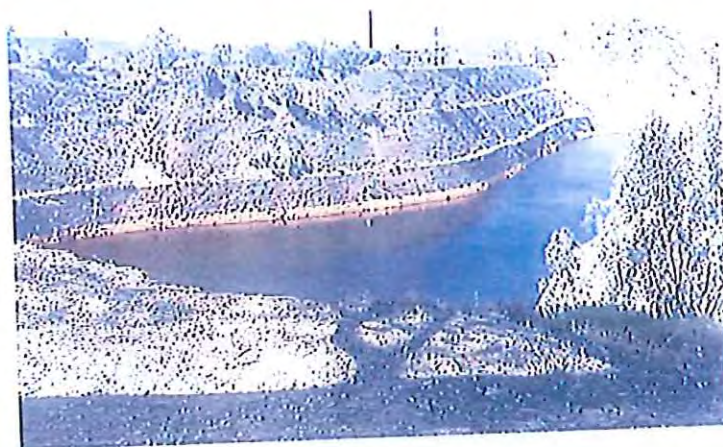
Vista panorámica de la situación de la Corta La Zarza. Detalle del volumen de agua almacenada.

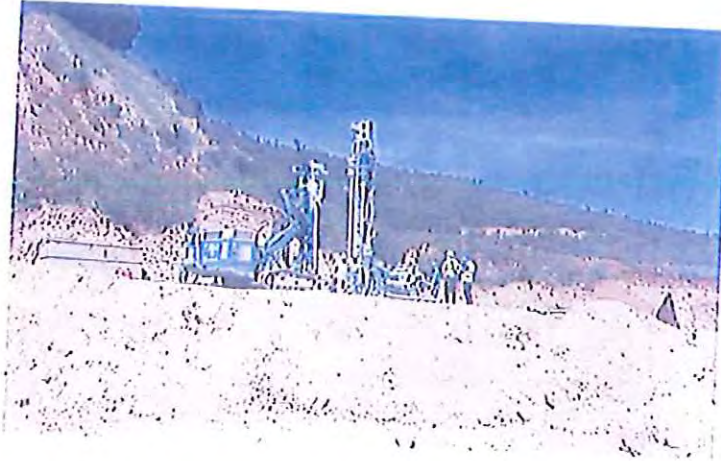
Trabajos de perforación. Dos perforadoras perforan en 200 y 160 mm y se instalan micro-pilotes formando dos pantallas para retención del hormigón que se inyecta a través de dos sondesos centrales.

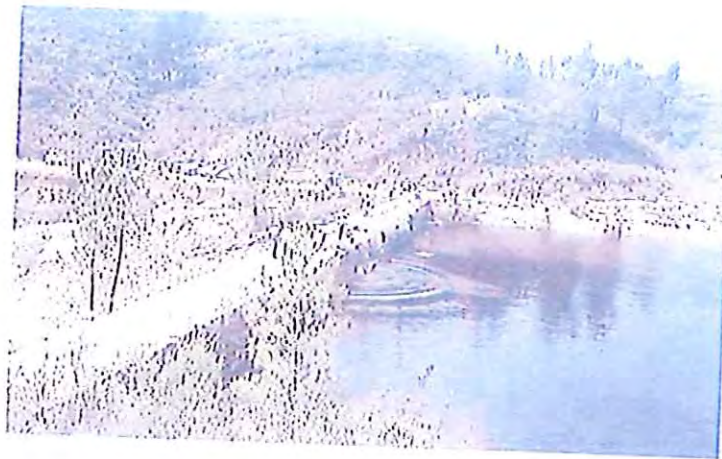
Para intentar impedir las filtraciones de fondo de la presa de mampostería se realizan algunos trabajos, consistentes en probar el taponamiento con sacos de cemento y grava.

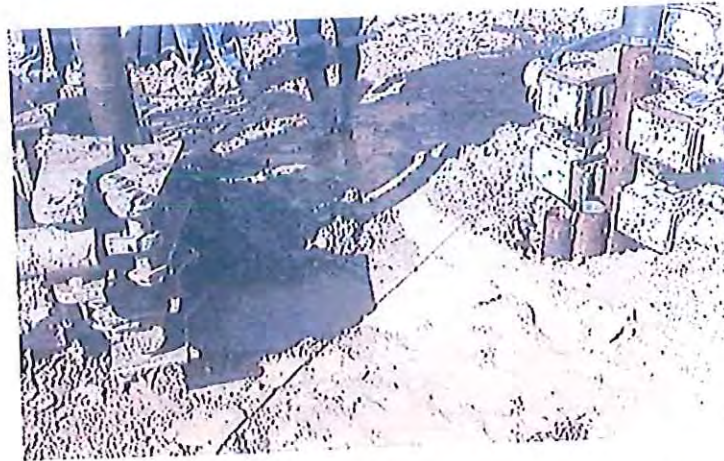
Detalle de la colocación de las barras de acero para la pantalla de retención del hormigón. Se instalan cerrando la sección de la galería.

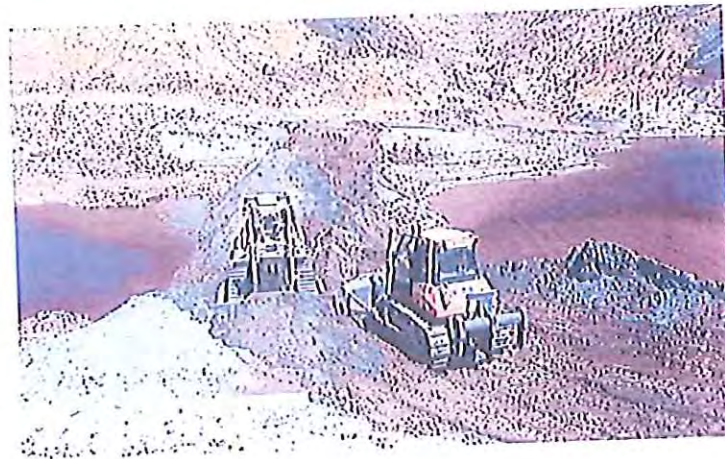
Detalle de la construcción del caballón de pirta. Retención de aguas y acceso a la margen izquierda del cauce.

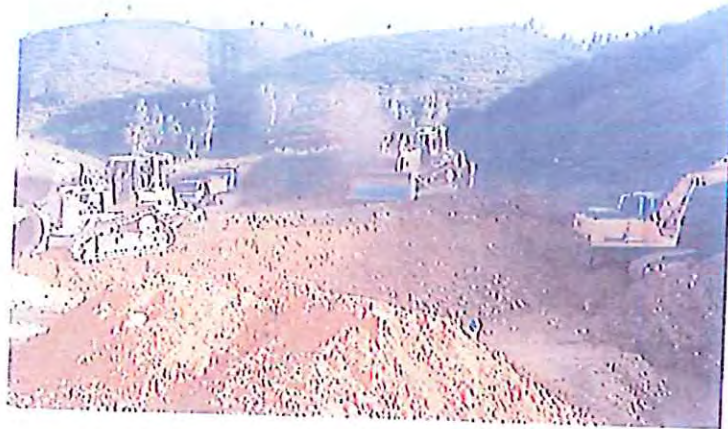
Momento durante la construcción de la presa de arcilla y PEAD. Trabajaron dos bulldozer, una retroexcavadora giratoria de cadenas, un rulo compactador y dos camiones carrilleros. Se aportó arcilla y material de las inmediaciones. La lámina de impermeabilización es PEAD de 1,5 mm.

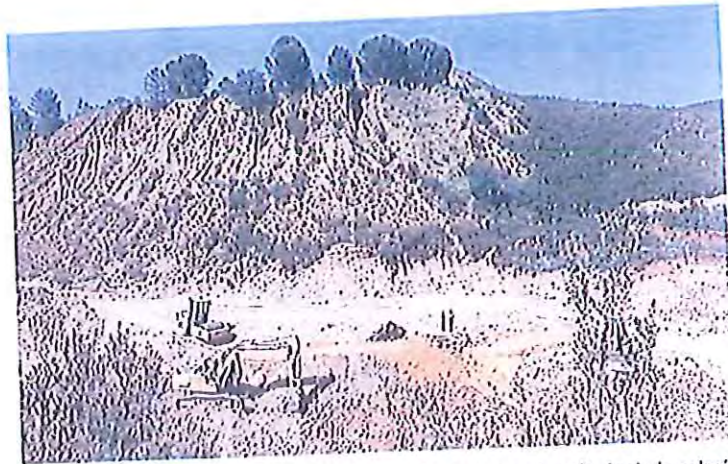
Colocación de arcilla y contrafuerte, durante los trabajos de sellado de la galería.

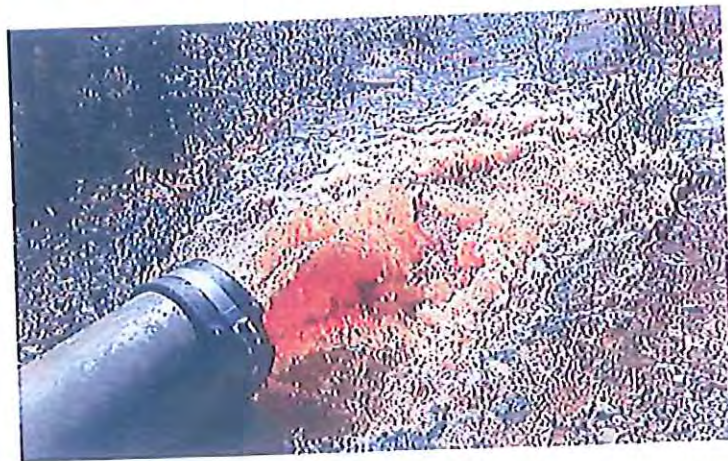
Recirculación de agua ácida. Bombeo al pie de la presa de mampostería con Flygt de 55 kw.

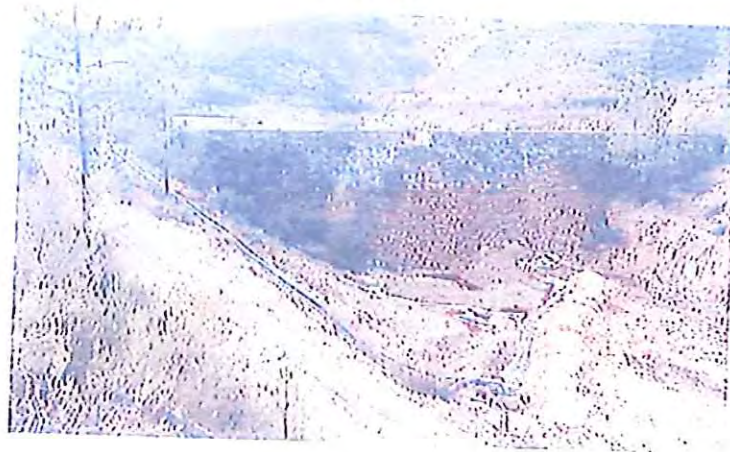
Estado actual de la presa antigua de mampostería. Presenta filtraciones que precisan de estudio, además de algunos deterioros en su construcción, fisuras, etc. Por tanto requieren trabajos de reparación para garantizar su estabilidad.
