# **MEMORIA FINAL**

## **RESTAURACIÓN DE LIENZOS DEL ALTAR MAYOR DE LA COLEGIATA DE LOS SANTOS JUSTO Y PASTOR, GRANADA**

Expediente B053721CA18BC

Empresa adjudicataria: Predela, Conservación y  
Restauración de obras de arte s.l.

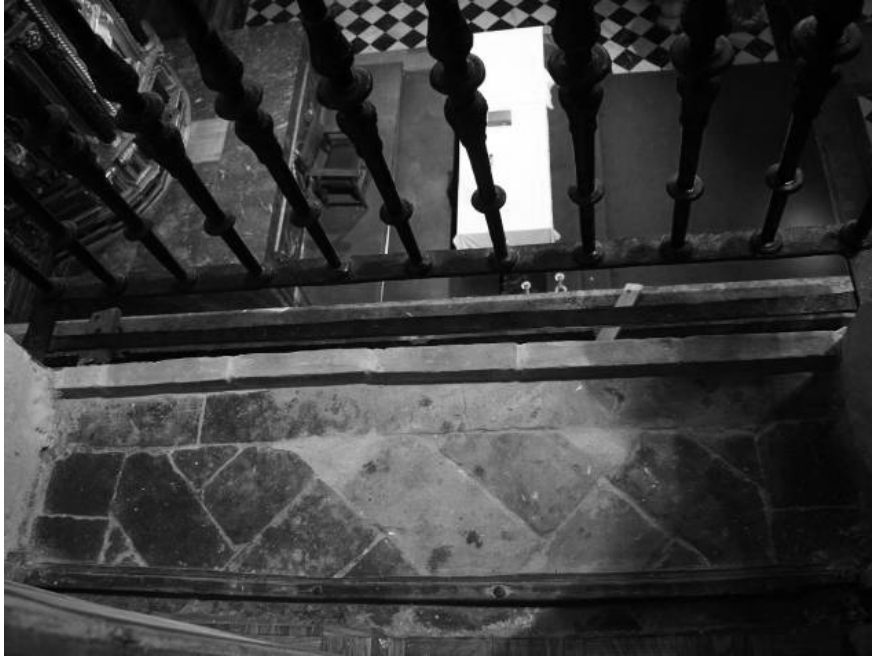
Foto 004. Detalles del balcón sobre el cuadro de S. Pedro después.

Documentación fotográfica. Desmontaje de la solería de barro macizo mal colocada, rota o inadecuada. Resane de superficies. Ensolado con baldosas cerámicas con mortero bastardo, peraltando el perímetro exterior del balcón con una moldura/rodapiés de barro cocido que impida la escorrentía de agua sobre los cuadros. Limpieza de mecánica y química de los barrotos de madera y metal. Fijación y limpieza de zonas doradas y policromadas. Eliminación de acumulaciones de cera. Desinsectación, consolidación, sellado de grietas y adhesión de maderas deterioradas. Eliminación de óxido de metales y tratamiento inhibitorio de la corrosión. Reintegración cromática de las zonas intervenidas. Protección final de superficies (barnizado).

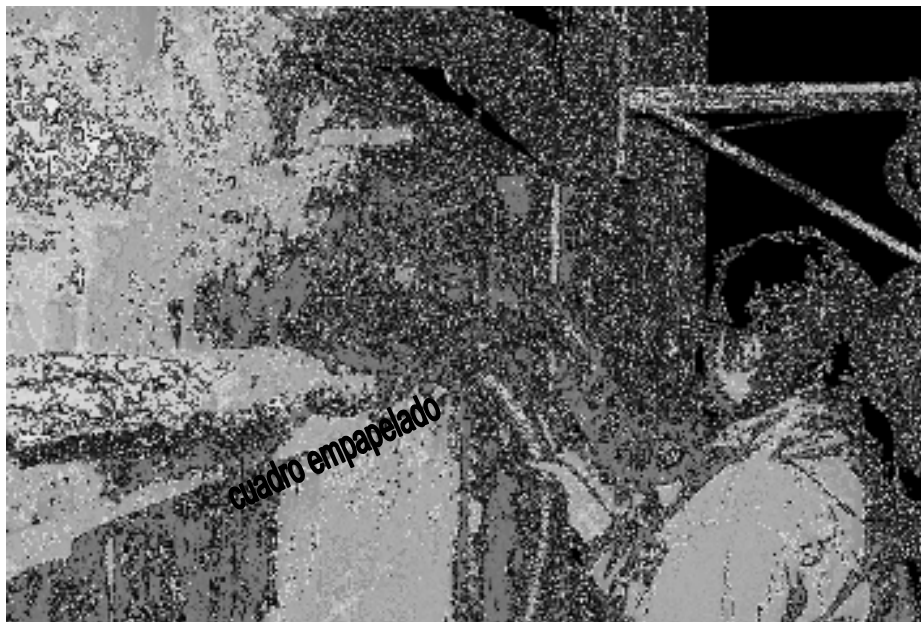
- Cuando estos balcones eran fregados, escurrían chorreones de agua sucia y/o con detergentes por la capa pictórica de los cuatro cuadros de mayor tamaño, lo que ha provocado deterioros profundos en la capa pictórica (manchas, depósitos, disoluciones de capa pictórica). Ver foto 097.
- La acumulación de suciedad sobre los propios lienzos clavados en la pared, hecho que se favorecía porque tenían los bordes superiores vueltos o doblados, por lo que han debido limpiarse como se aprecia en la siguiente imagen.

Foto 005. Proceso de limpieza de suciedad y escombros sobre el cuadro y estado bajo el balcón que hay sobre la Visión de la Storta con los dos anclajes de vigas de madera para el dosel del marco.

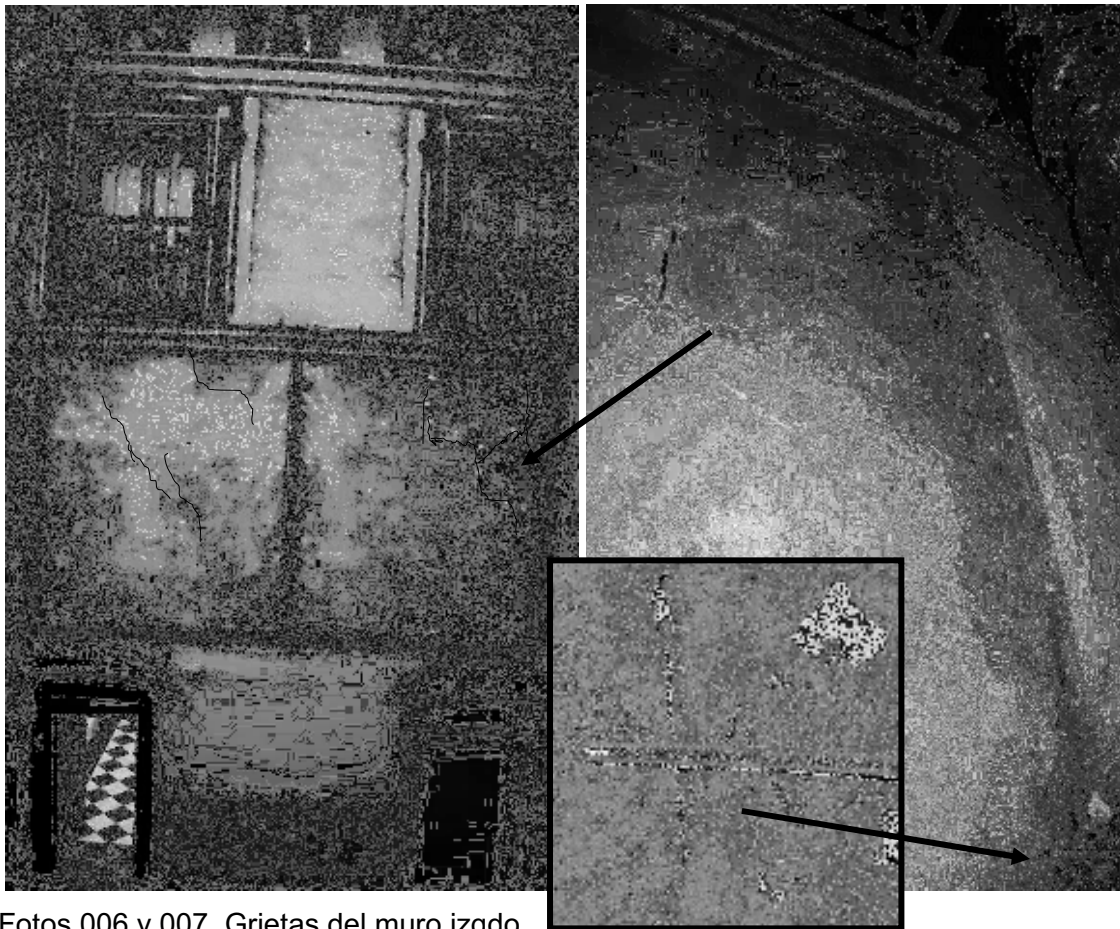
Los muros tras los cuadros son de unos 80 cm. de grosor, de sillares de piedra. Bajo todos los cuadros se hallaron grietas estructurales del edificio, que en las existentes en el muro de la izquierda ascendían y se reflejaban exteriormente hasta la zona de la torre campanario; en el exterior se aprecia que ya fueron reforzadas y cubiertas con mortero hace varios años. Posiblemente se tratan de grietas que tienen su origen en el terremoto de Lisboa, del 1 de noviembre de 1755, que tuvo su origen en el océano Atlántico y con una magnitud de 9 en la escala Richter, por lo que su repercusión llegó a tener consecuencias en edificios incluso de esta zona.

En algunos casos las grietas marcan las juntas de grandes sillares ocultos tras el enlucido de yeso pulido (acabado original de los muros). La grieta principal (que se ve en la foto de la izquierda) llega a tener más de 40 cm. de profundidad y hasta 2 cm. de anchura (tras el cuadro de la Visión de San Pedro).

Fotos 006 y 007. Grietas del muro izqdo.

El tratamiento en profundidad de los muros tras los cuadros ha implicado los siguientes procesos: Limpieza de morteros desprendidos. Consolidación del interior de las grietas con silicato de etilo puro (y espera de 20 días para su consolidación). Relleno con morteros bastardos. Nivelado y acabado superficial con yeso pulido, incluso la multitud de pequeñas perforaciones causadas por clavos y puntas (como las usadas para clavar los cuadros grandes).

Este tratamiento se ha realizado porque se ha comprobado que las grietas están estabilizadas y no son de importancia estructural en la actualidad. Para comprobar esta circunstancia, se realizó una visita por parte de la arquitecta técnica de la Delegación de la Consejería de Cultura de la Junta de Andalucía de Granada y se colocaron testigos de yeso (desde enero a junio de 2006). El dictamen de dicha especialista realizado a pie de obra, indicaba que, por el grosor del muro, la suciedad acumulada en las propias grietas, la falta de acumulación de residuos tras los cuadros y la no continuidad por el otro lado del muro, eran grietas que se abrieron hace mucho y estaban estabilizadas desde hacía bastante tiempo. La no fractura de ninguno de los testigos de yeso colocados ha corroborado esta situación al menos en estos meses.

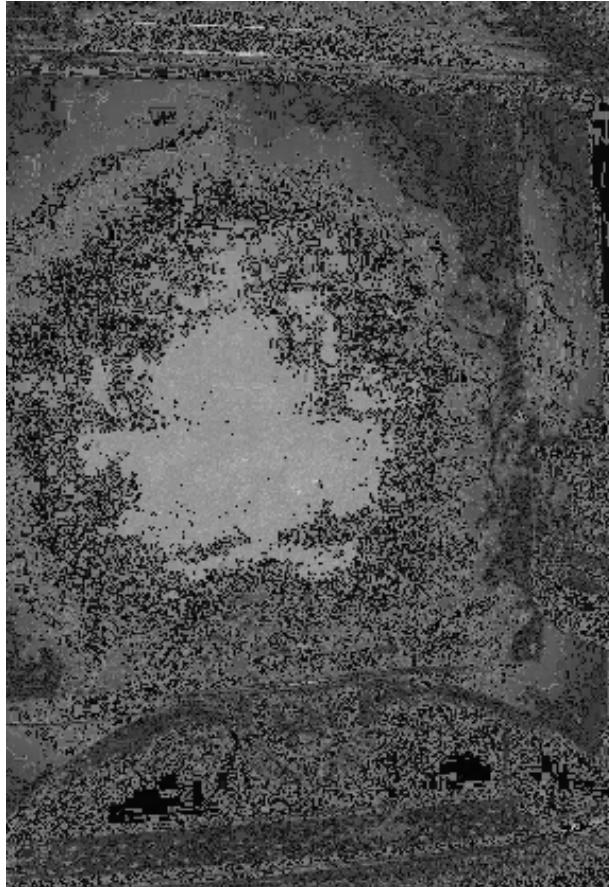
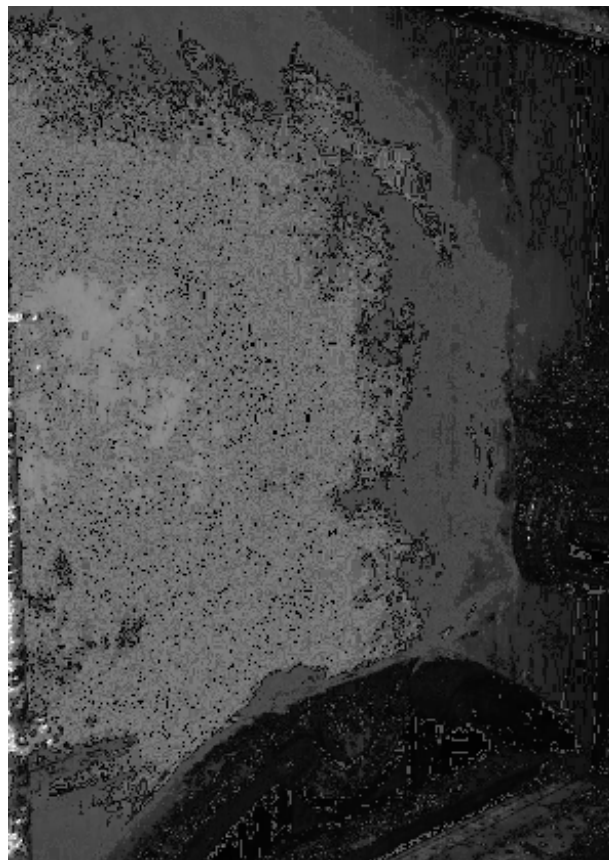
Fotos 008 y 009. La grieta y relleno del escudo tras el cuadro de la Visión de S. Pedro.

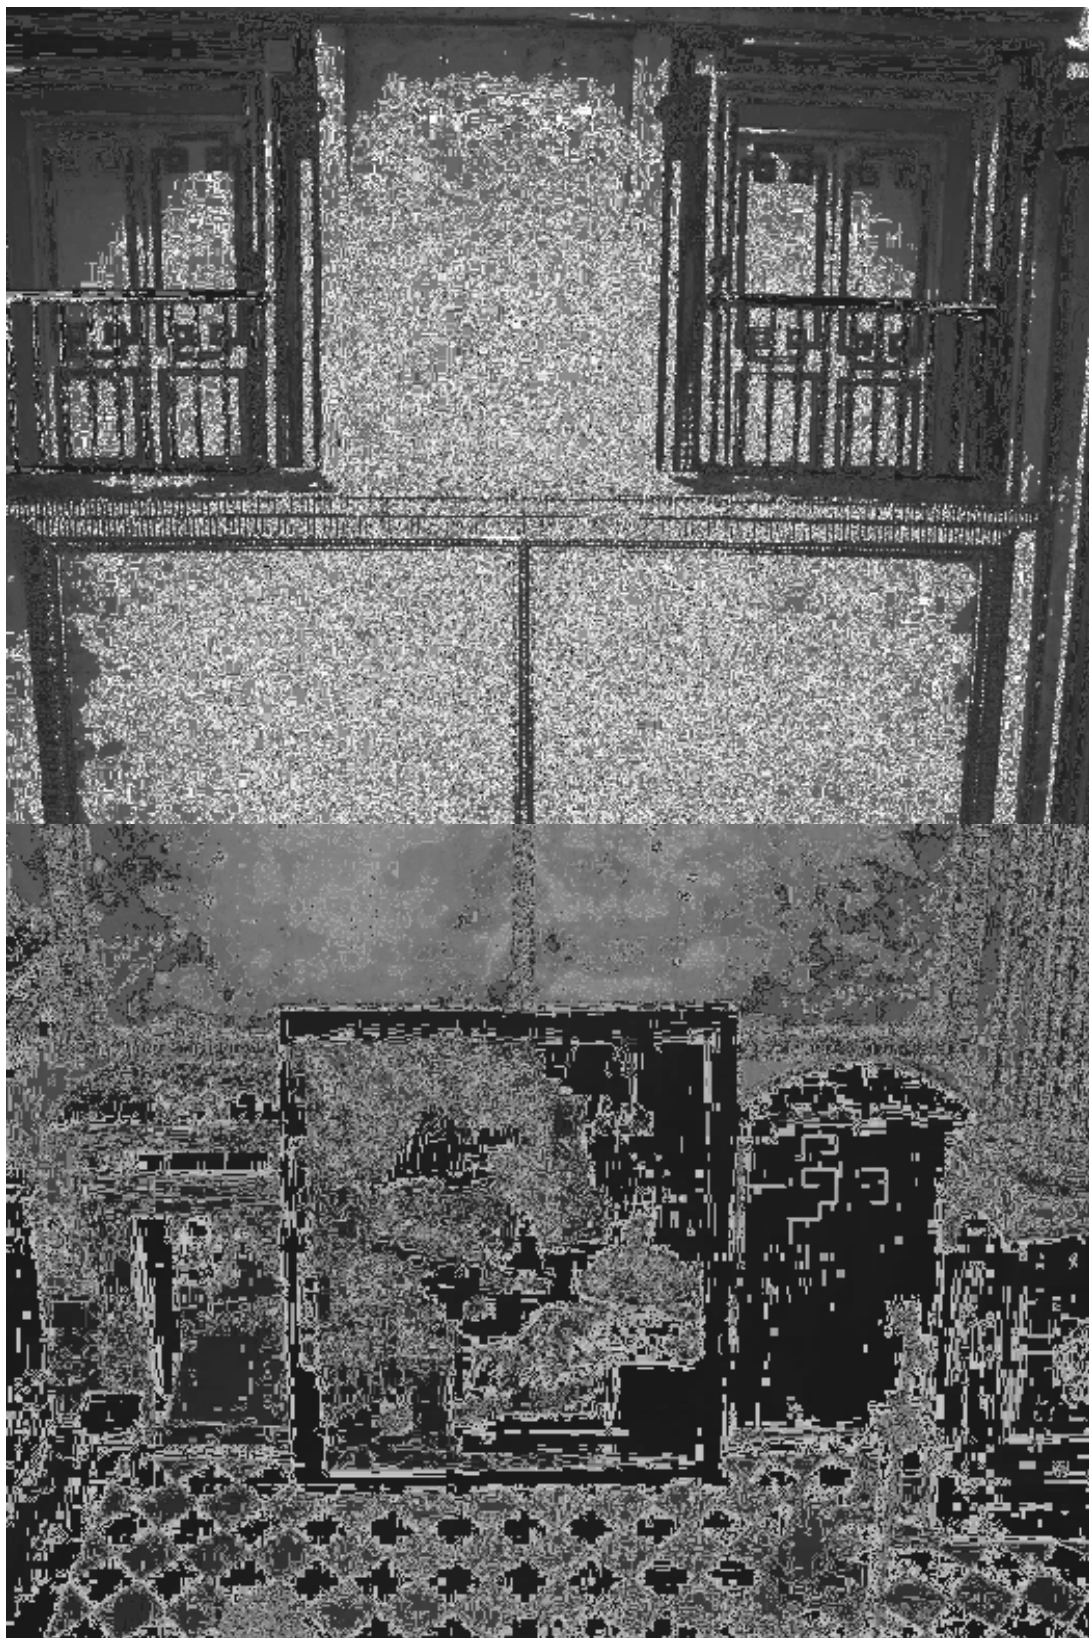
Foto 010. Estado del muro de la derecha, en donde las grietas son de menor importancia; se ven, en blanco, los testigos de yeso colocados a lo largo de las grietas para comprobar su estabilidad. Se aprecia a la derecha sobre la puerta, la huella del escudo cortado para colocar los cuadros y el marco embutido en el retablo. Debajo, cuadro de la Visión de S. Pedro, antes de ser colocado en su sitio (en el muro de enfrente).

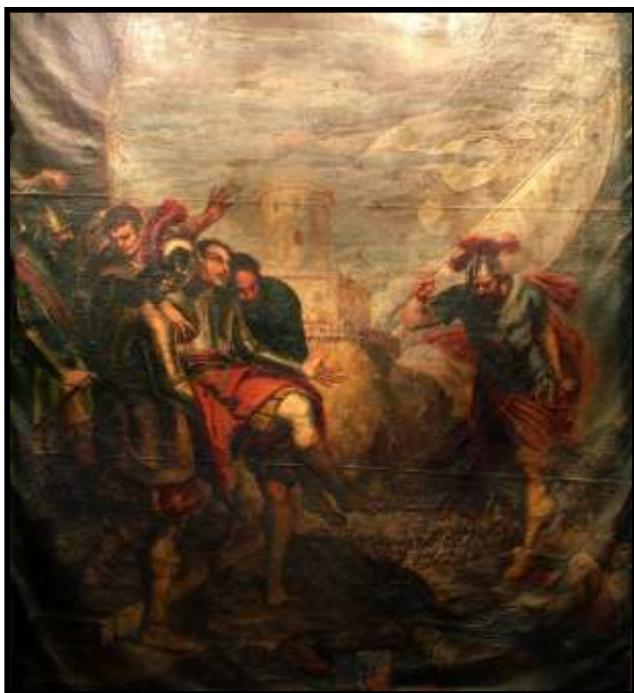
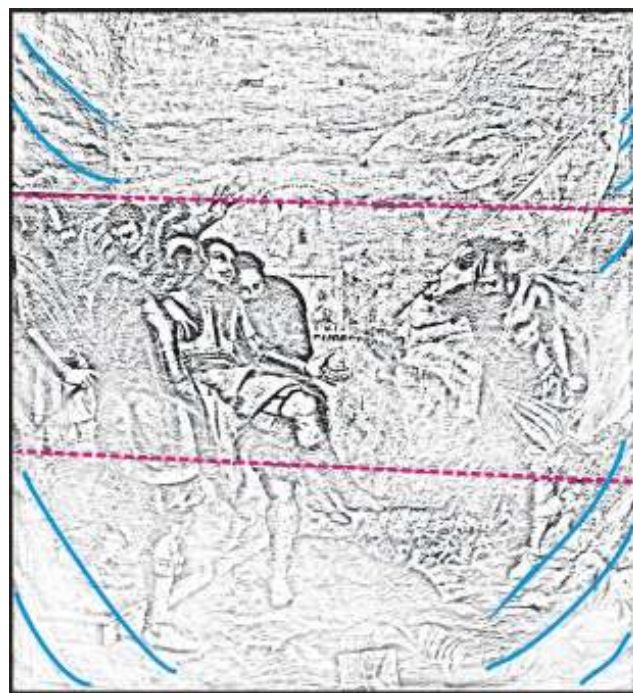
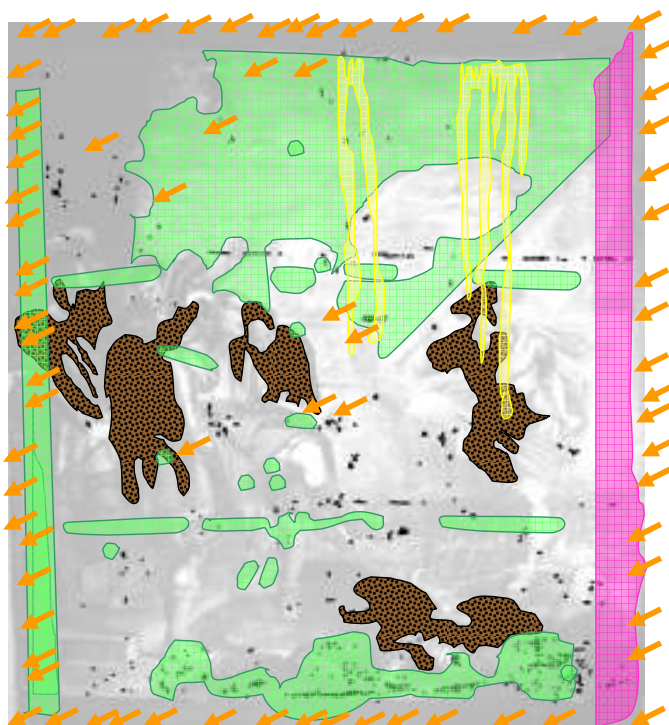
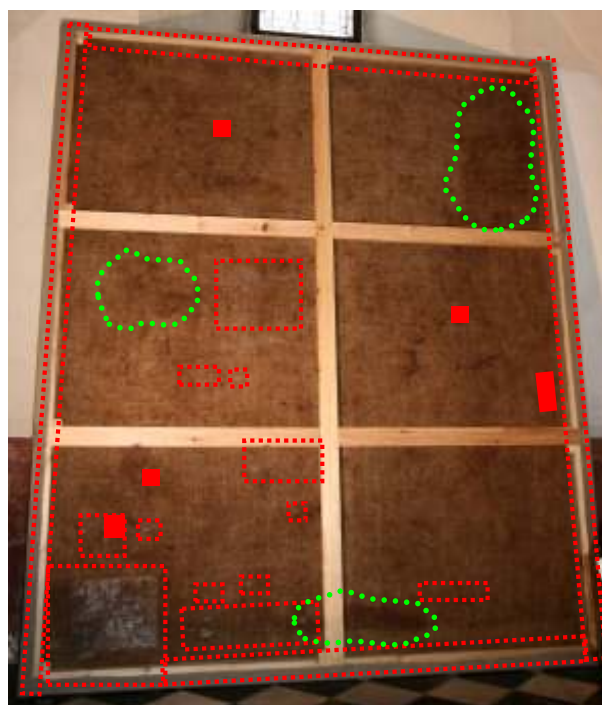
Foto 011. S. Ignacio herido a las puertas de Pamplona antes de la intervención y planos de deterioros.

**ANVERSO. Negro:** faltas de capa pictórica con repinte; **verde:** repinte desbordante de mala calidad y eliminado; **rosa:** repinte para tapar la franja negra que simulaba el marco (trampantojo original de Bocanegra) y que quedaba vista en parte una vez colocado el marco dorado de madera (el resto de las franjas negras se tapaban con el marco dorado de madera); **flecha naranja:** agujero/roto; **amarillo:** chorreón por limpieza/barnizado de barrotes del balcón situado sobre el cuadro; **marrón texturado:** zonas de color muy craquelado (se corresponde a determinadas zonas de color siempre de tono oscuro marrón o negro-azulado);

**Foto 012. REVERSO. Cuadrados de línea roja discontinua:** zona de parches en el reverso. El parche grande (cuadrado de la esquina inferior izquierda en el reverso), se corresponde a una zona con la tela debilitada y pequeñas perforaciones, por lo que se trató toda la zona con este parche de tafetán. Las zonas marcadas en el perímetro se corresponden con los parches con los que se han tapado los agujeros de las perforaciones del textil por haber estado clavado a la pared. Se trata de dos filas separadas unos 12 cm entre sí, de pequeñas perforaciones cada 7-14 cm. La oxidación de las tachuelas y la descomposición de la tela ha implicado en algunos casos la colocación de pequeños injertos de tela de lino envejecida; **cuadrados rojos:** parches originales quitados por su mal estado; **línea verde discontinua:** zona de manchas de humedad.

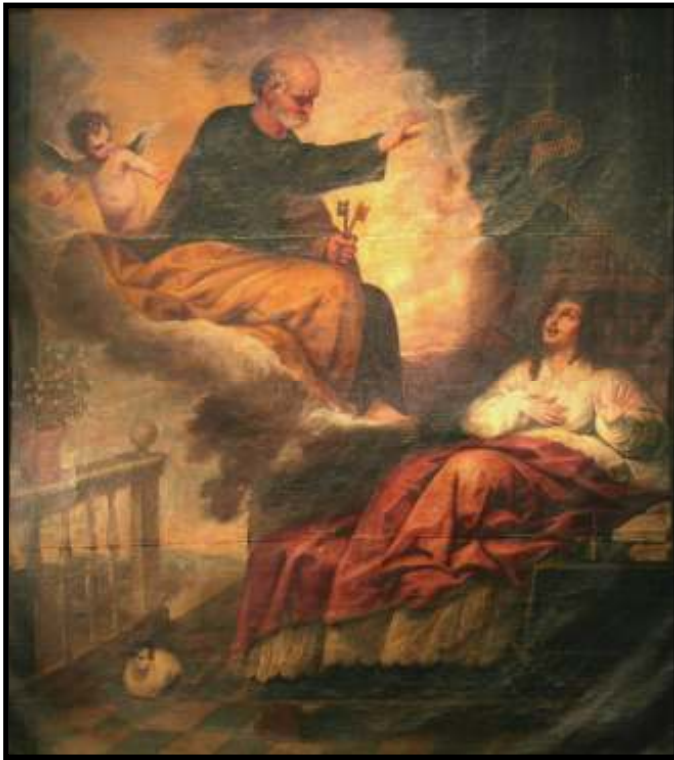
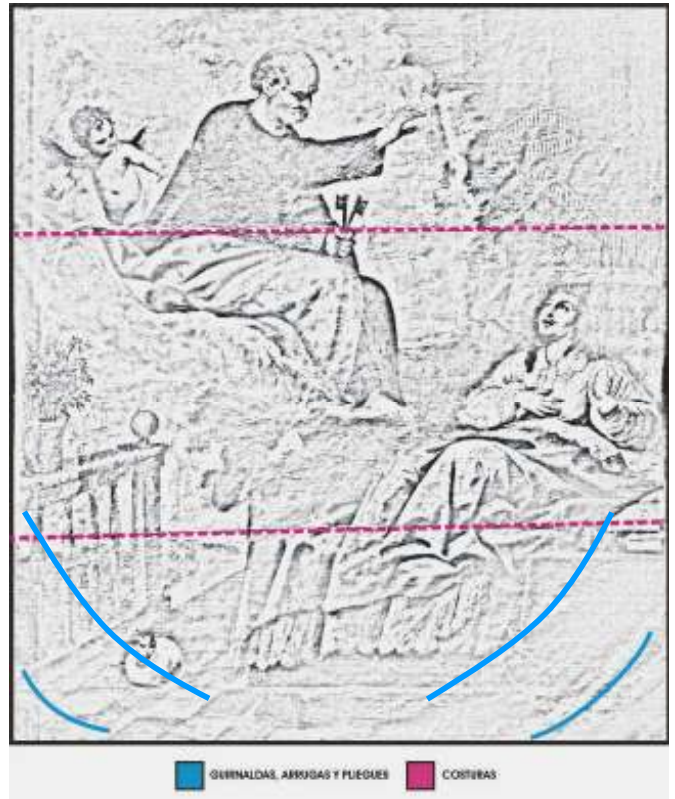
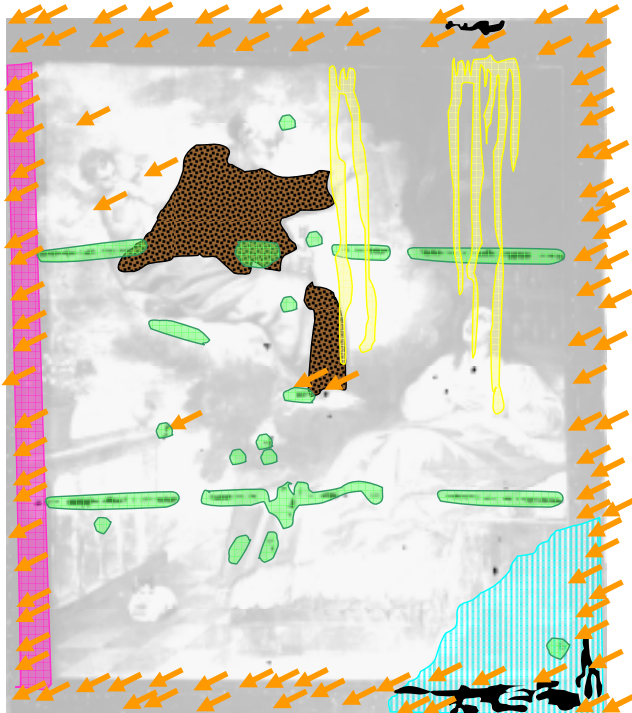
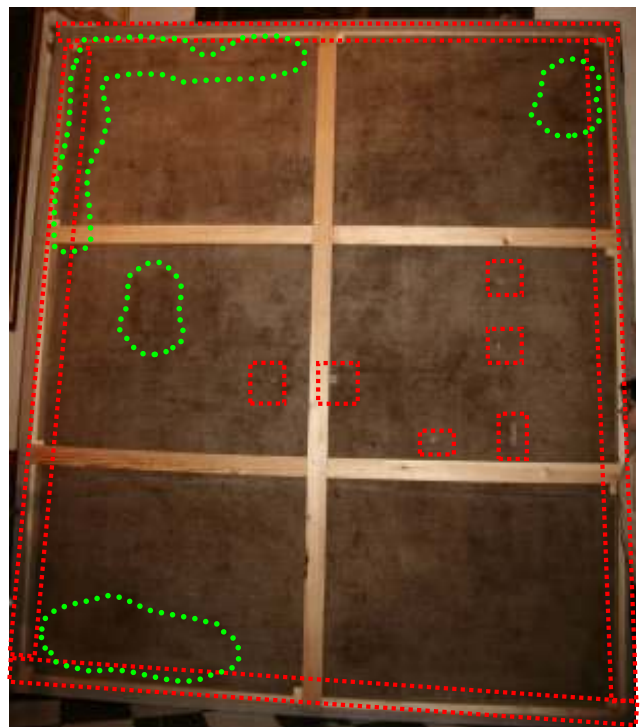
Foto 013. Visión de San Pedro antes de la restauración y planimetrías de daños.

**ANVERSO. Negro:** faltas de capa pictórica con repinte; **verde:** repinte desbordante de mala calidad y eliminado; **rosa:** repinte para tapar la franja negra que simulaba el marco (trampantojo original de Bocanegra) y que en parte quedaba vista una vez colocado el marco dorado de madera (el resto de las franjas negras se quedaban ocultas con el marco dorado de madera y no fueron repintadas); **flecha naranja:** agujero del textil; **azul claro rallado en vertical:** zona con salpicaduras de cera; **amarillo:** chorreón por limpieza/barnizado de barrotos del balcón situado sobre el cuadro; **marrón texturado:** zonas de color muy craquelado (se corresponde a determinadas zonas de color siempre de tono oscuro marrón o negro-azulado);

Foto 014. **REVERSO. Cuadrados de línea roja discontinua:** zona de parches en el reverso. El parche grande (cuadrado de la esquina inferior izquierda en el reverso), se corresponde a una zona con la tela debilitada y pequeñas perforaciones, por lo que se trató toda la zona con este parche de tafetán. Las zonas marcadas en el perímetro se corresponden con los parches con los que se han tapado los agujeros de las perforaciones del textil por haber estado clavado a la pared. Se trata de dos filas separadas unos 12 cm entre sí, de pequeñas perforaciones cada 7-14 cm. La oxidación de las tachuelas y la descomposición de la tela ha implicado en algunos casos la colocación de pequeños injertos de tela de lino envejecida; **línea verde discontinua:** zona de manchas de humedad.

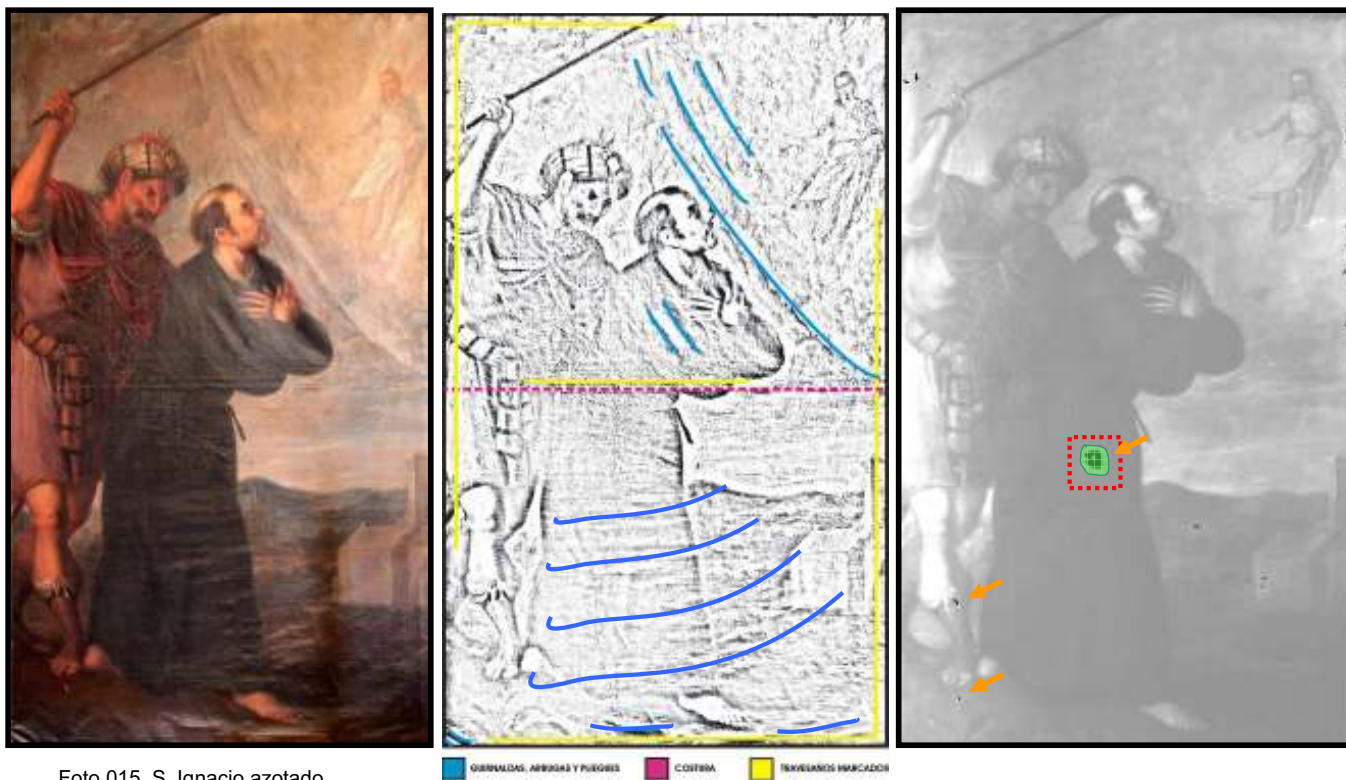
Foto 015. S. Ignacio azotado

**Negro:** faltas de capa pictórica con repinte; **verde:** repinte desbordante de mala calidad y eliminado; **flecha naranja:** agujero/roto; **cuadrado rojo:** parche de tela por reverso. En la foto central en blanco y negro, se aprecia el craquelado generalizado de la capa pictórica.

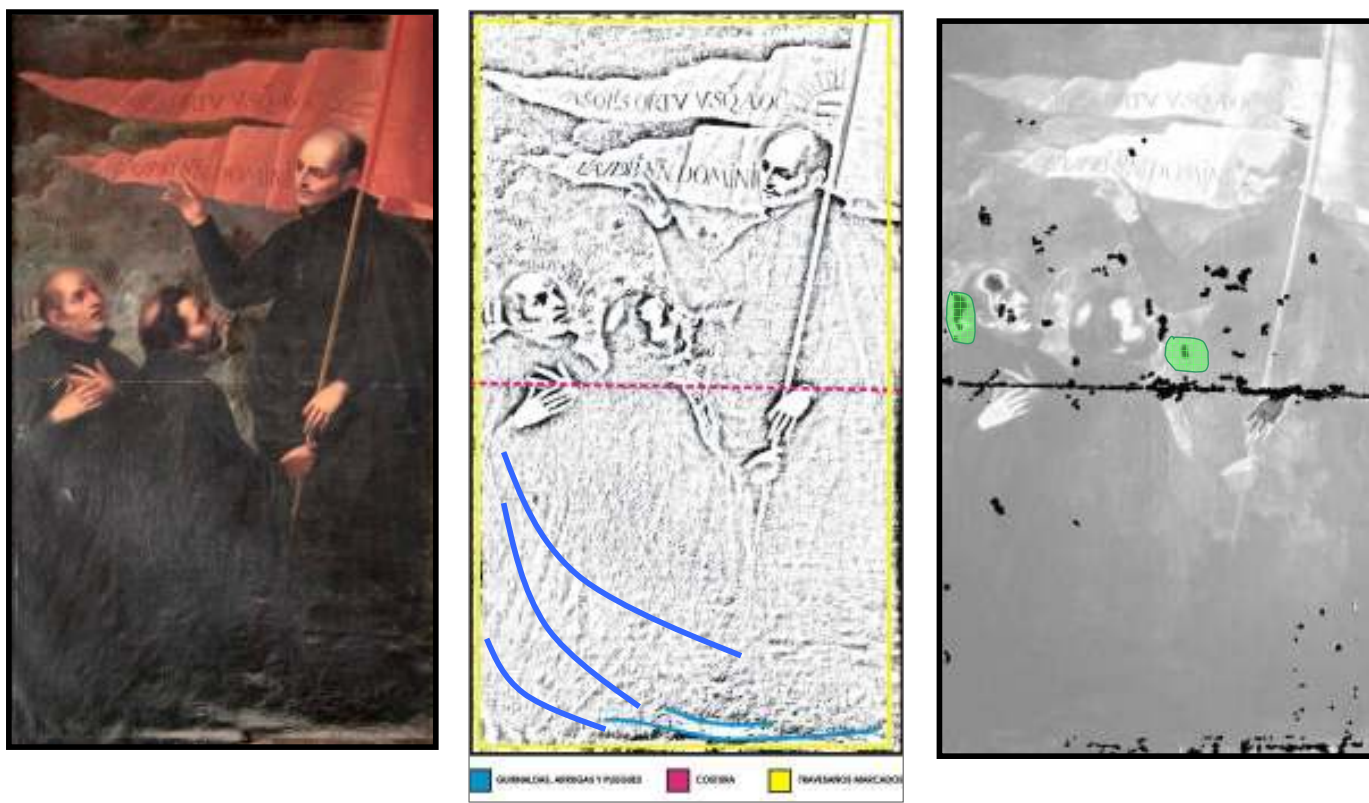
Foto 016. S. Ignacio envía a predicar a S. Fco. Javier y S. Fco. de Borja antes de la restauración. Deterioros. **Negro:** faltas de capa pictórica con repinte; **verde:** repinte desbordante de mala calidad y eliminado. En la foto central en blanco y negro, se aprecia el craquelado generalizado de la capa pictórica.

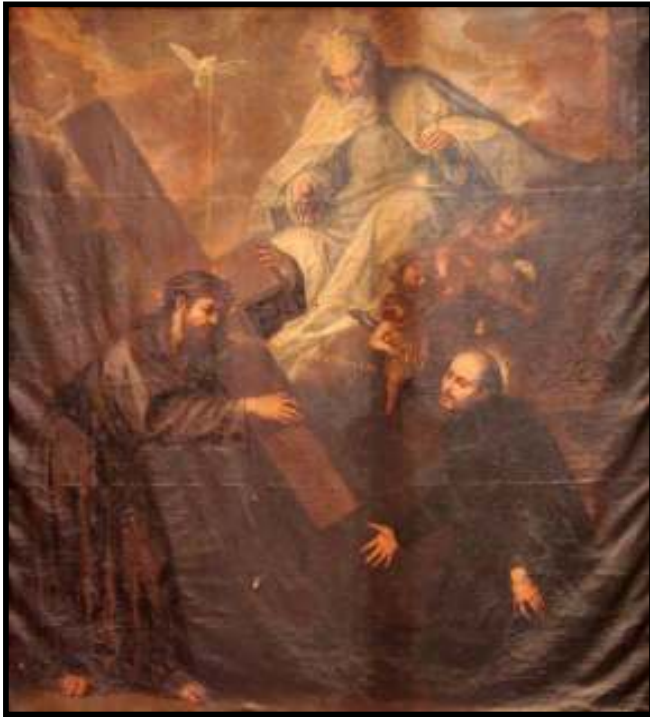
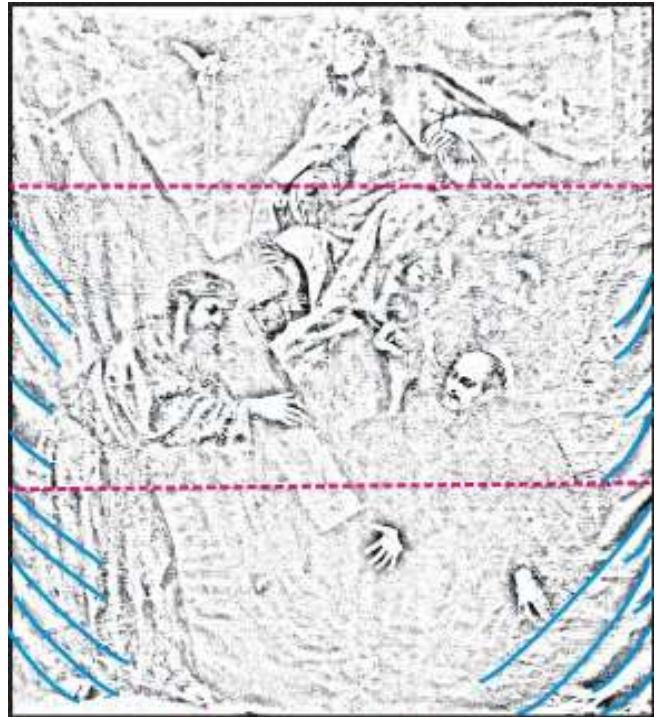
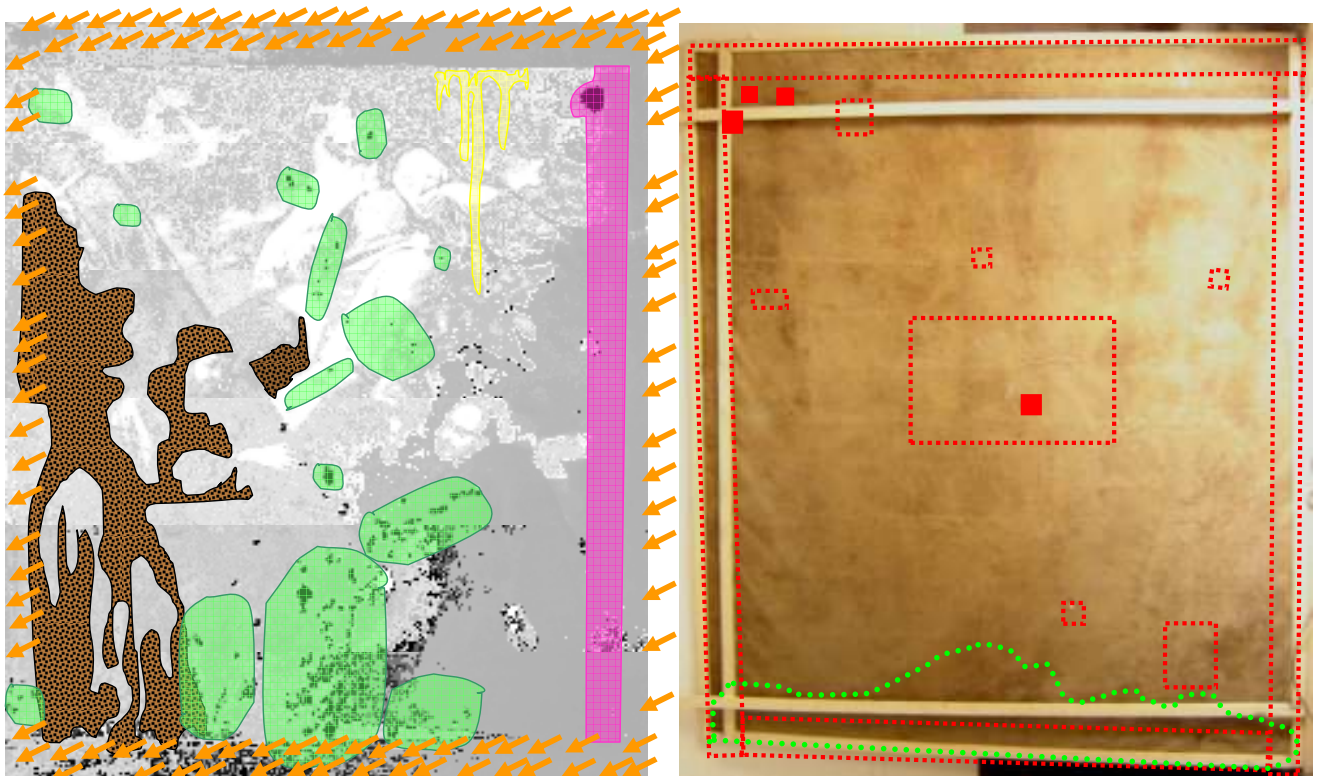
Foto 017. La visión de la Storta antes de la restauración y planimetrías de daños.

**ANVERSO. Negro/verde oscuro:** faltas de capa pictórica con repinte; **verde:** repinte desbordante de mala calidad y eliminado; **rosa:** repinte para tapar la franja negra que simulaba el marco (trampantojo original de Bocanegra) y que en parte quedaba vista una vez colocado el marco dorado de madera (el resto de las franjas negras se quedaban ocultas con el marco dorado de madera y no fueron repintadas); **flecha naranja:** agujero del textil; **amarillo:** chorreón por limpieza/barnizado de barrotos del balcón situado sobre el cuadro; **marrón texturado:** zonas de color muy craquelado (se corresponde a determinadas zonas de color siempre de tono oscuro marrón o negro-azulado);

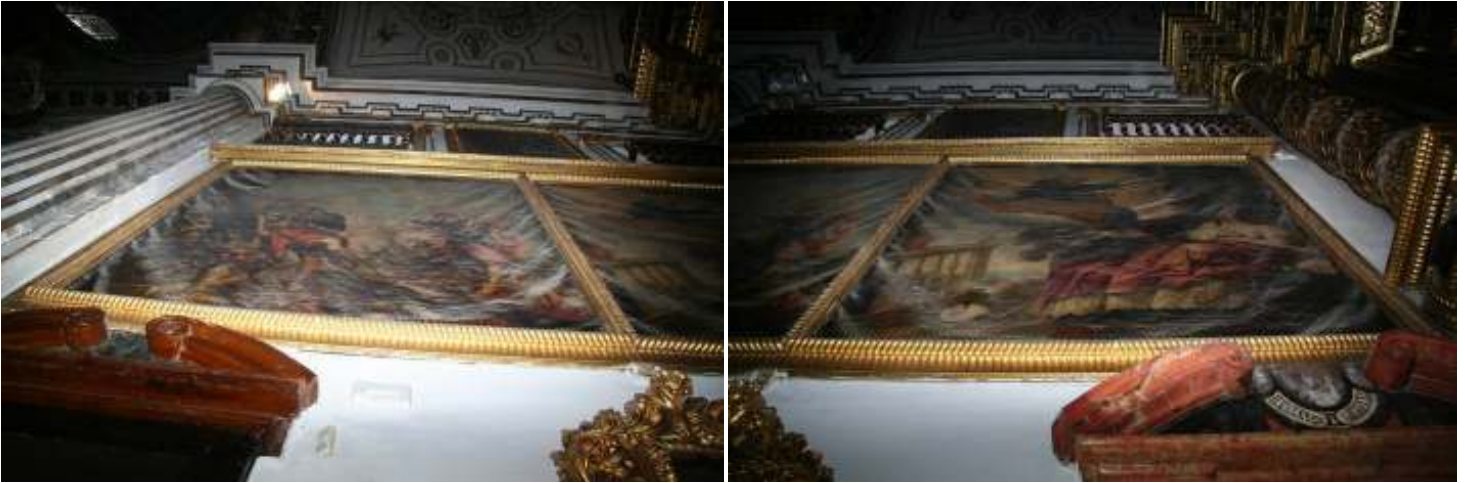
Los cuadros presentaban los deterioros que se describen a continuación, siendo los más destacables los indicados en los gráficos anteriores y deterioros de las telas por el inadecuado sistema de montaje clavados a la pared (en el caso de los cuadros grandes) o el destensado y desclavado del bastidor (en los menores); daños que quedan patentes en las fotos rasantes siguientes de los cuadros grandes.

Fotos 021 y 022. Fotos rasantes de los cuadros antes de la intervención.

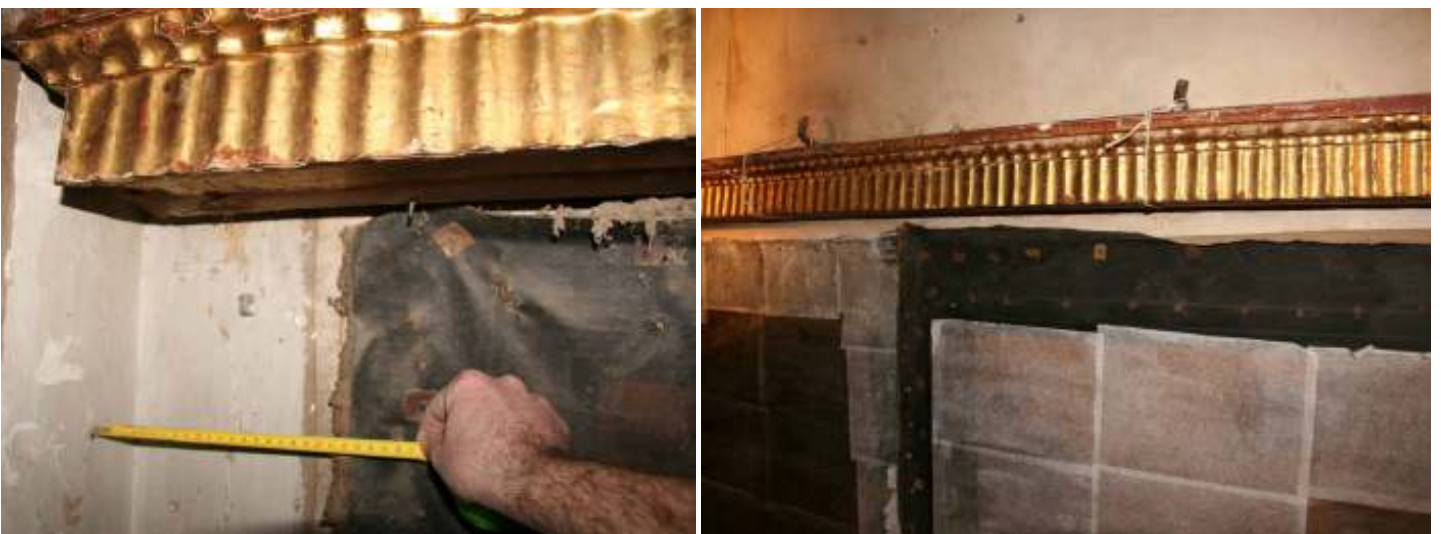
Fotos 025 y 026. Detalle del borde original de la tela, sin pintar, que conserva el cuadro de S. Ignacio herido, en su esquina superior izquierda. Se aprecia la suciedad acumulada en el borde superior, las piezas cuadradas clavada para evitar el desgarro del lienzo y el dosel dorado, separado del marco. A la derecha, proceso de desmontaje de la Visión de S. Pedro, con los mismos daños que el anterior cuadro, que ya está totalmente empapelado. Se aprecian las dos filas de clavos (de los sucesivos arranques del marco y clavado de nuevo a la pared), con las pequeñas piezas de unos 2 cm<sup>2</sup> de tela pintada y clavada (en la fila exterior), así como del borde externo del lienzo cortado irregularmente y doblado. También cómo los dos cuadros se superponen en el lateral vertical central para ajustar las zonas ocultas/visibles por el marco de madera.

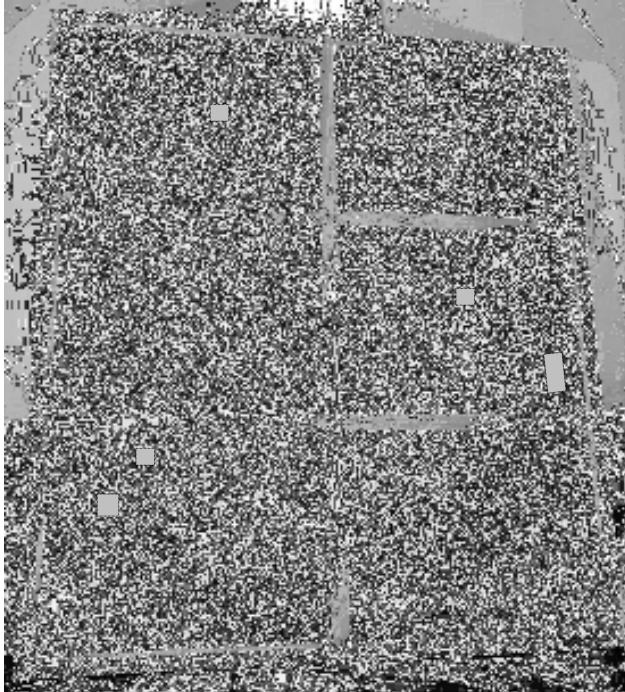
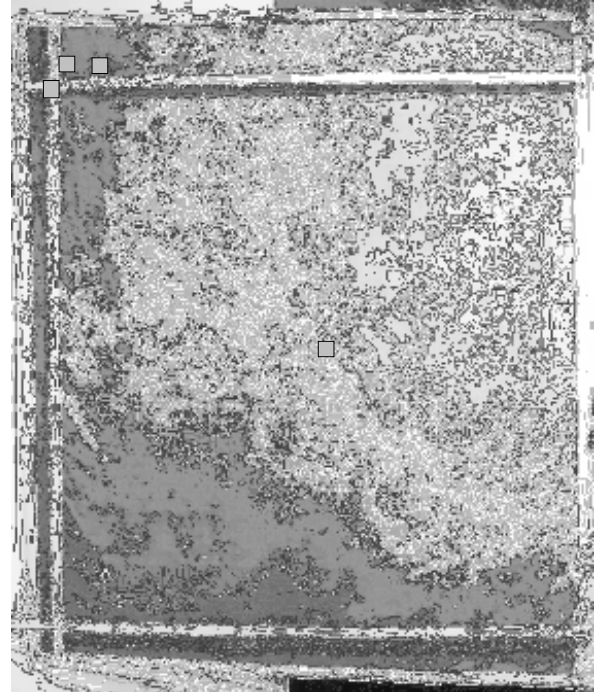
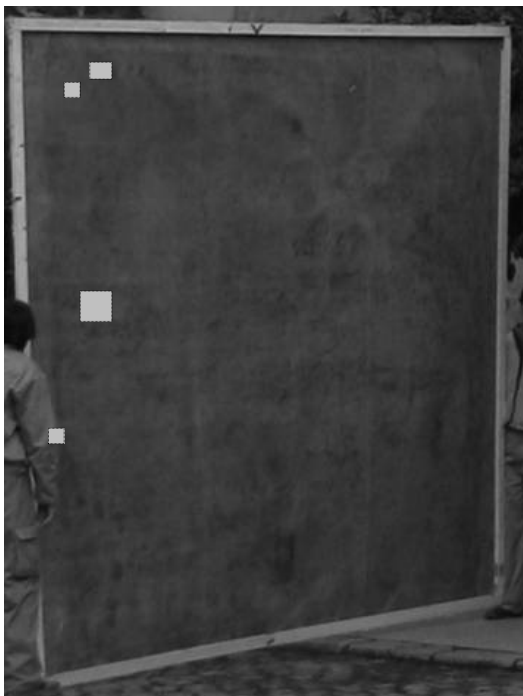
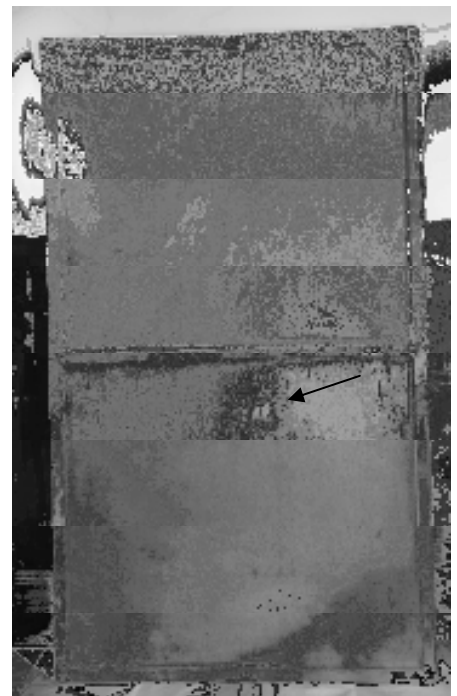
Había algunos parches, de tela similar a la original pero de cuya original se duda, que han sido eliminados en su totalidad por su mal estado: debilidad de la tela, falta de adhesión por descomposición del adhesivo (probablemente engrudo de harina en los formatos grandes y cera-resina en el cuadro más pequeño), así como por su excesivo tamaño respecto al soporte que reforzaban. Los deterioros que subsanaban eran desfibrados de la tela original o pequeñas perforaciones, salvo en el cuadro de S. Ignacio Azotado el que el parche reforzaba un agujero en forma de L de unos 6x6 cm.

En las siguientes fotos de los reversos se ubican estos parches originales (recogidos también en las planimetrías anteriores). De arriba abajo y de izquierda a derecha: cuadros de S. Ignacio, Visión de la Storta, Visión de la Trinidad y S. Ignacio azotado.

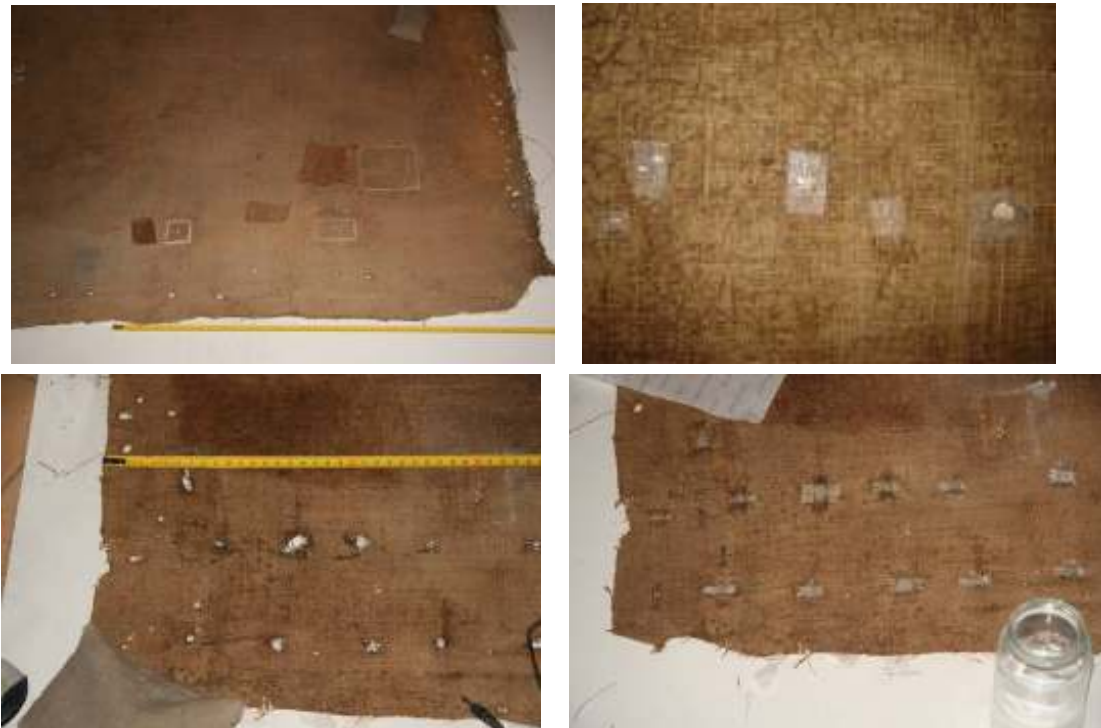
Fotos 035 a 038. Detalles de los parches del cuadro de Visión de la Storta.

La mutilación de los bordes que también han sido vueltos es otro importante deterioro visible en las fotos anteriores.

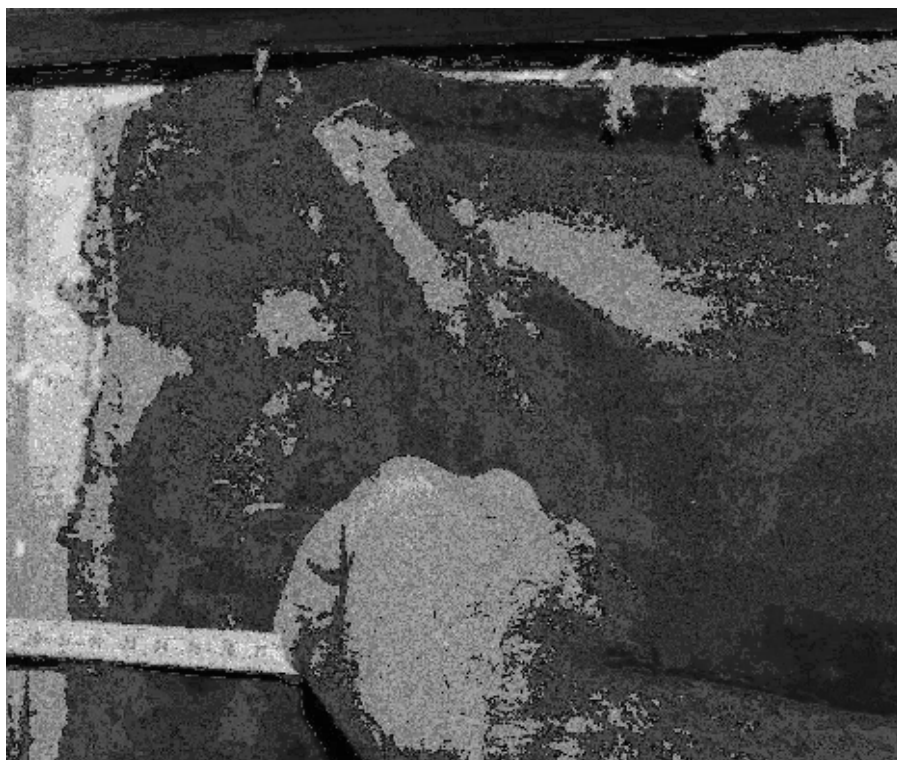
S. Ignacio herido

Por último volver a mencionar que para evitar el desgarro de la tela tanto cuando fue clavada al marco como a la pared, se colocaron pequeños cuadraditos de lienzo pintado (recortado de estas obras o de otros cuadros) antes de clavar las puntas de hierro de forja que se han utilizado (se ha dejado una de estas piezas como testigo). Las puntas empleadas se encontraban en todos los casos oxidadas, lo que ha provocado manchas y disgregación en la tela y capa pictórica. Como se aprecia en los siguientes detalles.

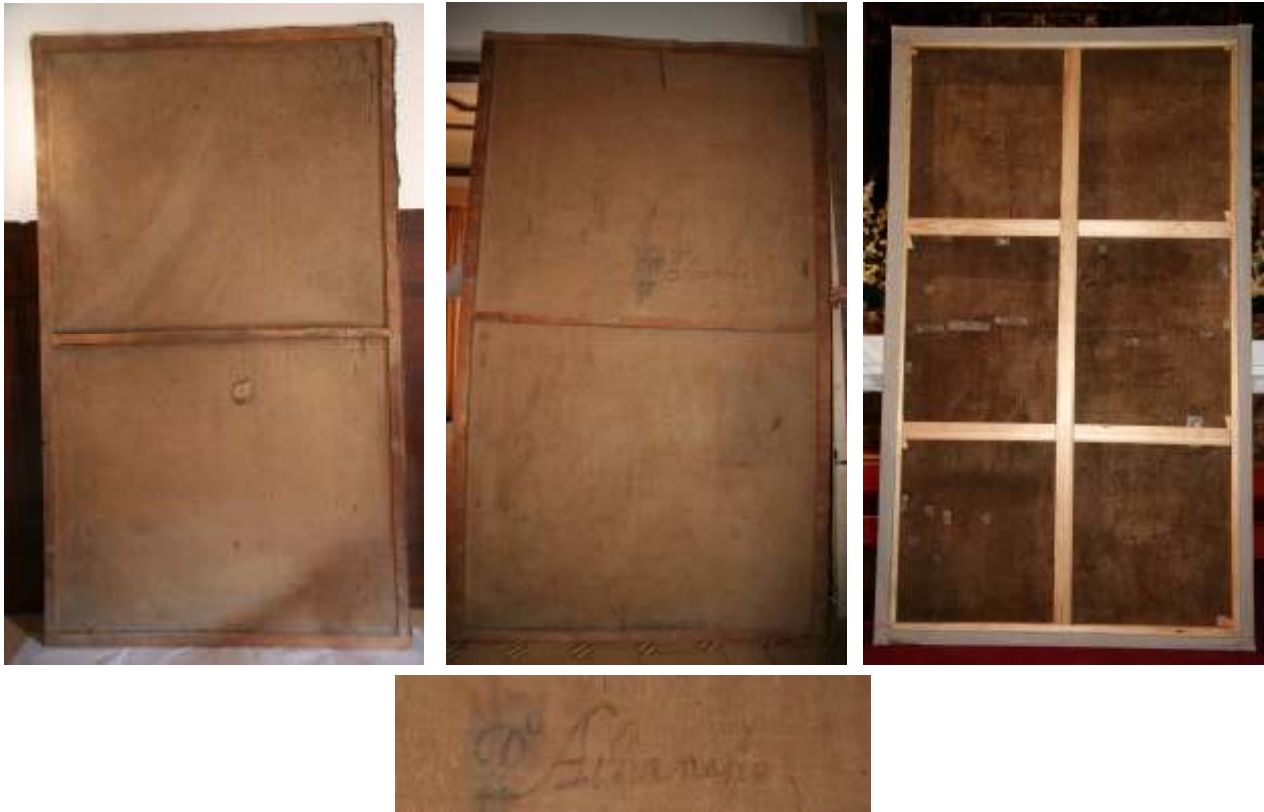
Fotos 039, 040 y 041. Bastidores originales de S. Ignacio azotado y S. Ignacio enviando a predicar. Se aprecia la firma en el reverso de este último y el nuevo bastidor.

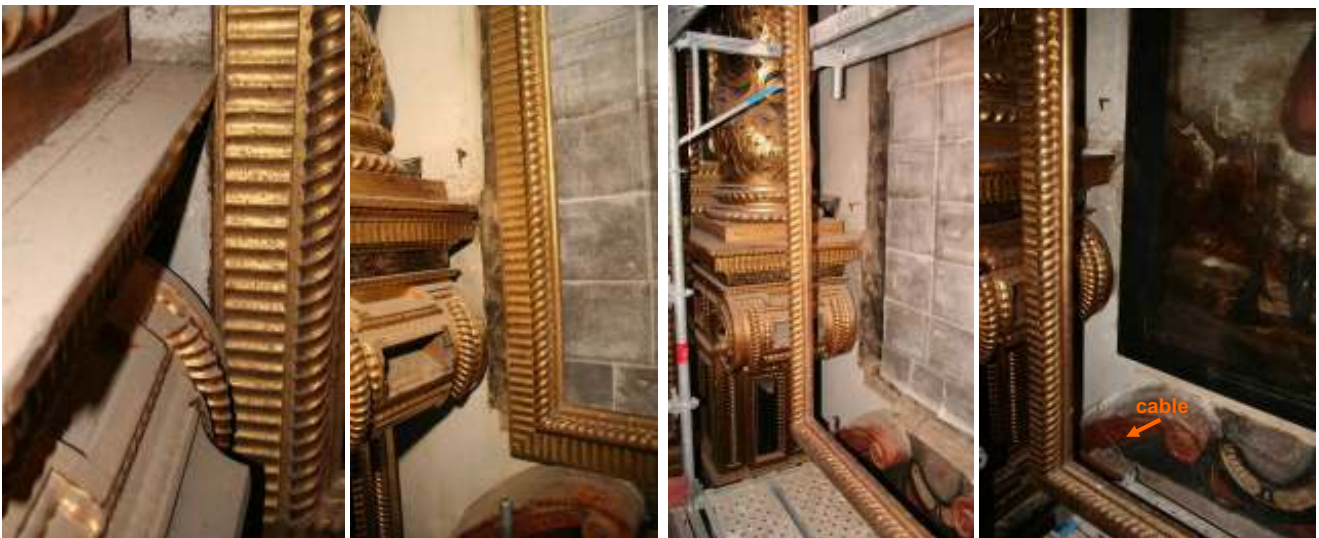
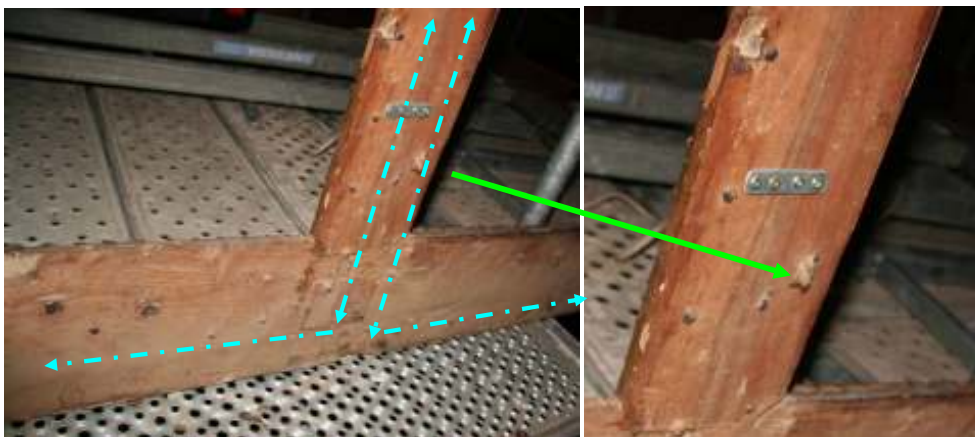
Fotos 042 a 047. Marco embutido en el retablo y proceso de protección y separado del cuadro de la Visión de la Trinidad. Vista posterior del marco en la zona central, con restos de dos filas de clavos (líneas azules), algunos con restos de la pintura y textil arrancados (flecha verde).
