# **MEMORIA FINAL**

## **RESTAURACIÓN DE LIENZOS DEL ALTAR MAYOR DE LA COLEGIATA DE LOS SANTOS JUSTO Y PASTOR, GRANADA**

Expediente B053721CA18BC

Empresa adjudicataria: Predela, Conservación y  
Restauración de obras de arte s.l.

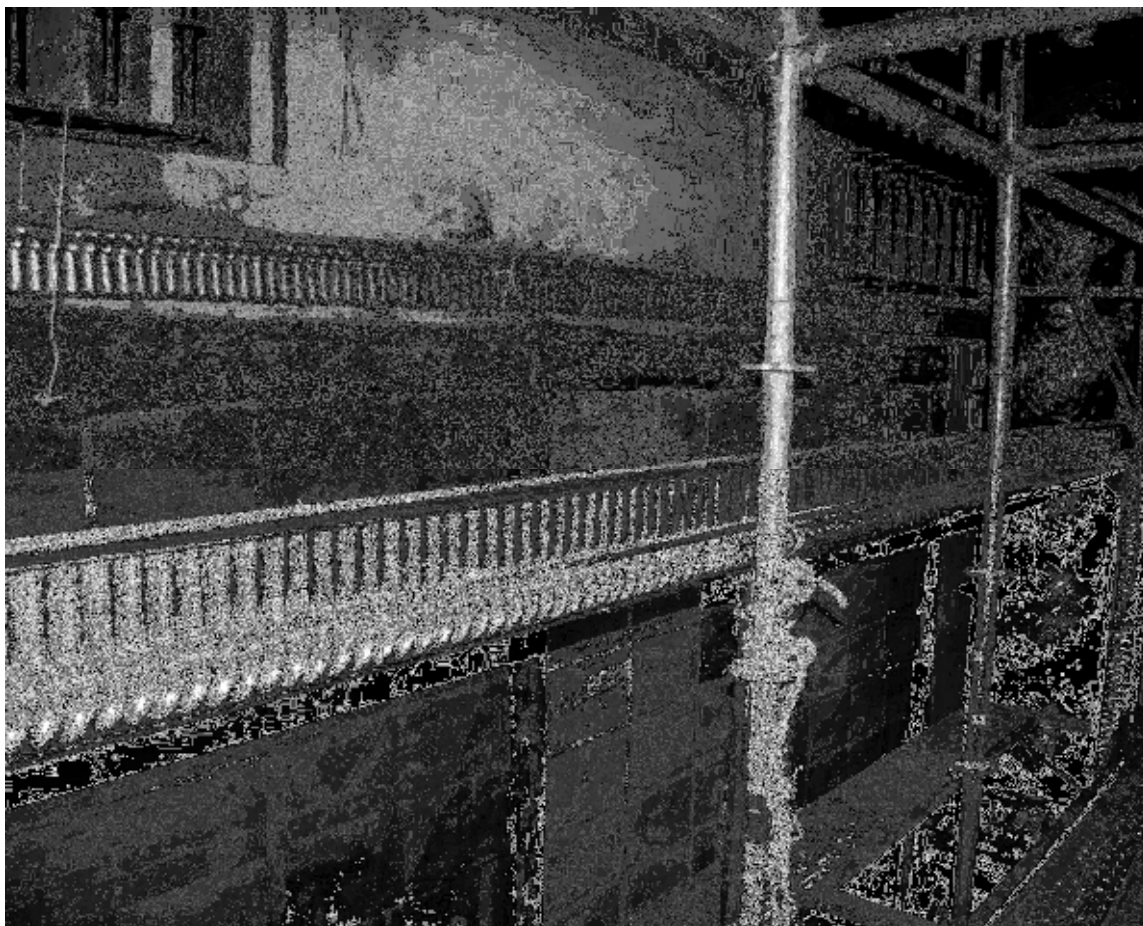
Foto 062. Detalle del aspecto que presentaba el marco de la izquierda, con el dosel sujeto provisionalmente a los balcones y alcayatas.

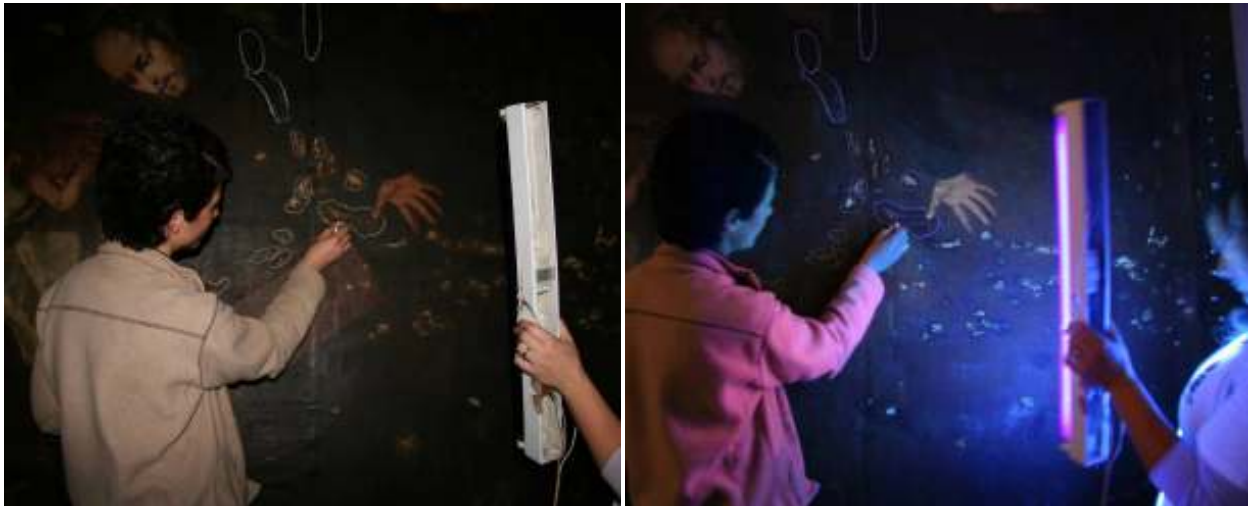
Fotos 207 y 208. Localización de repintes con luz U.V. y marcado con tiza, en el cuadro la Visión de la Storta.
