ÁNGELES LAMPADARIOS

**Autor:** Cayetano de Acosta

**Cronología:** 1771/1778.

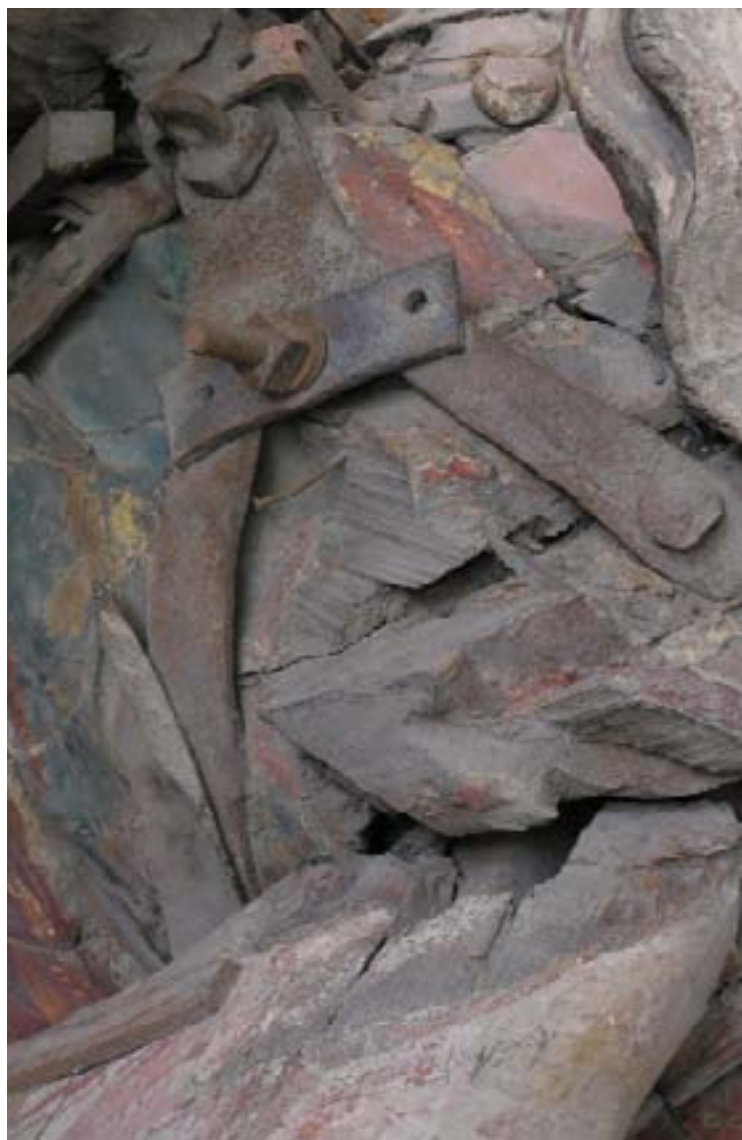
Estado inicial del armazón metálico.

lugar en la eliminación de los depósitos de polvo y suciedad antes de fijar la policromía con riesgo de desprendimiento. Tras los pertinentes test de solubilidad se eliminaron barnices oxidados y repintes. En cuanto al soporte, por una parte se trató el armazón metálico que se encontraba muy alterado por la corrosión del óxido y por otra, se consolidaron las separaciones de ensambles y fisuras producidas por los movimientos del soporte y por la propia ejecución material de la obra. También se eliminaron gran número de elementos de refuerzo añadidos, fruto de anteriores intervenciones poco acertadas, tales como tornillos, puntillas, pletinas, maderas de refuerzo y zonas reconstruidas igualmente poco afortunadas. Finalmente se aplicó una protección final.

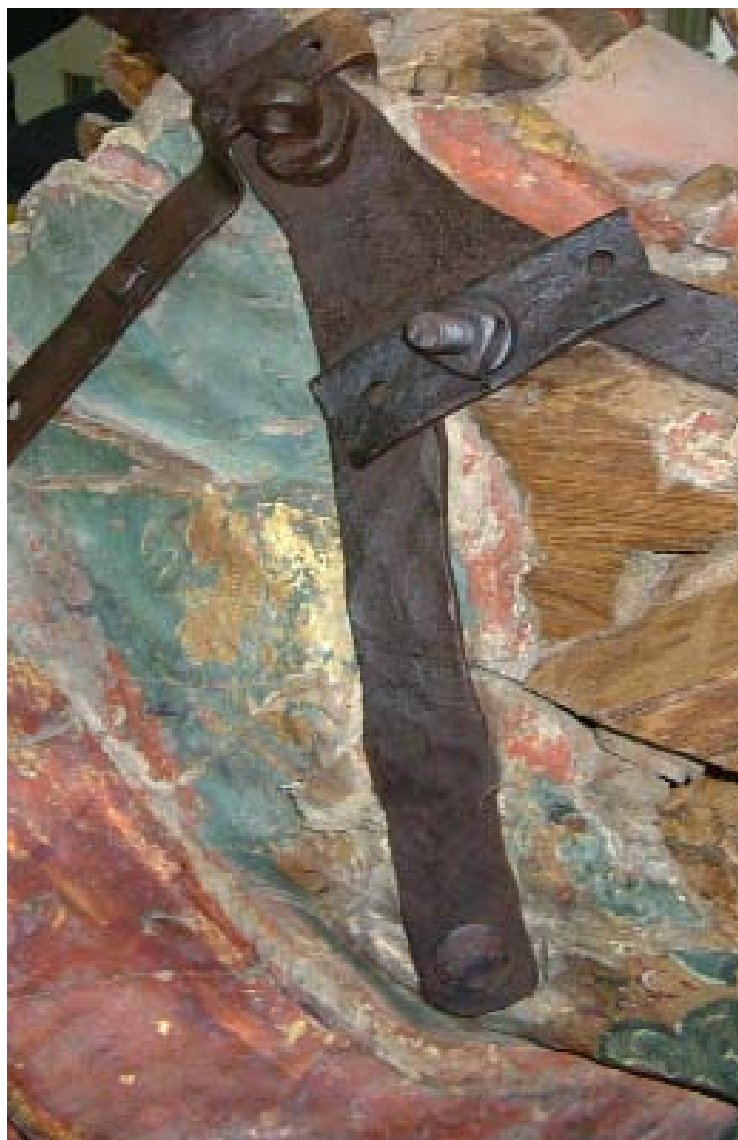
Estado final del armazón metálico.

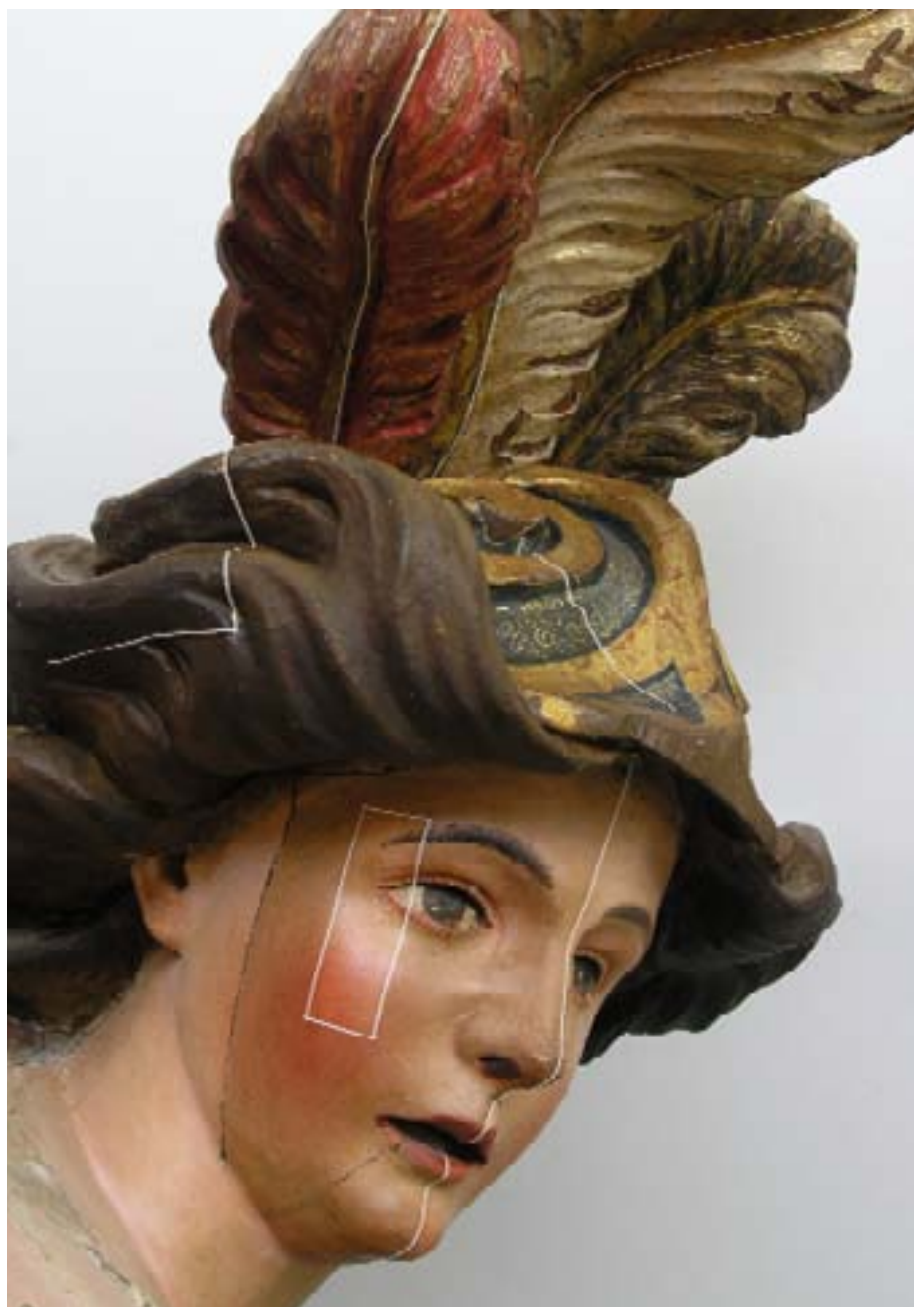
Proceso de limpieza.
