La Restauración de la Casa del Chapiz, en Granada, por Leopoldo Torres Balbás (1929-1932)

Antonio Orihuela Uzal

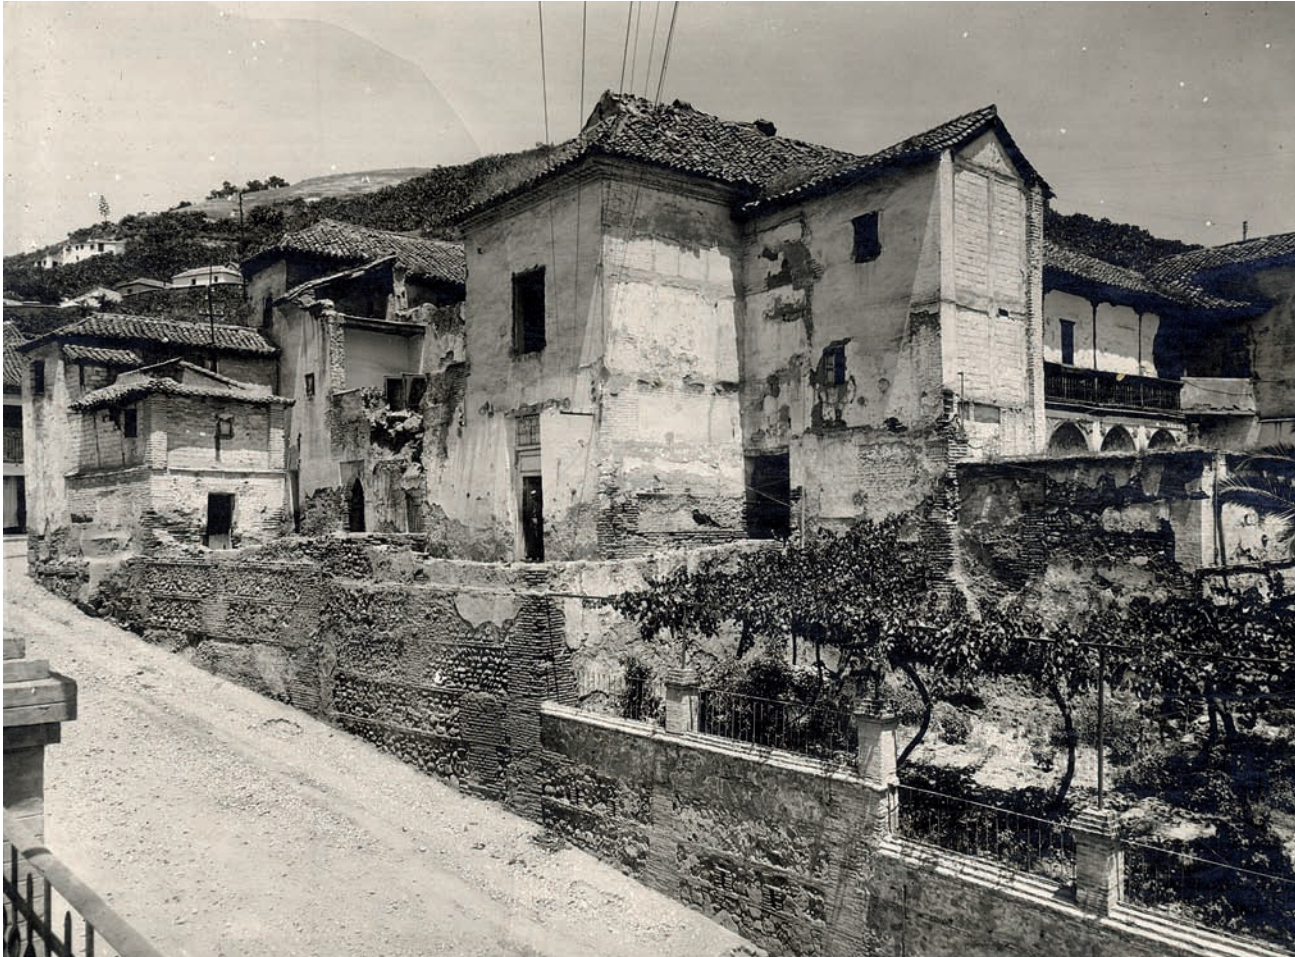
Fig. 1. M. Torres Molina. *Casa del Chapiz, vista exterior*. Fotografía incluida en el proyecto del año 1929 de LTB. AGA, 31-4825-007.

tipo de obras. Contiene una brevísima memoria en la que se califica el estado del edificio de ruina inminente. Esta situación afectaba sobre todo al patio norte, cuyas crujías laterales este y oeste habían perdido las cubiertas y los muros exteriores de la planta alta, habiendo desaparecido también su galería meridional mientras que las restantes estaban desplomadas y ruinosas. El proyecto se dedicaría sólo a las obras más urgentes para la conservación del edificio:

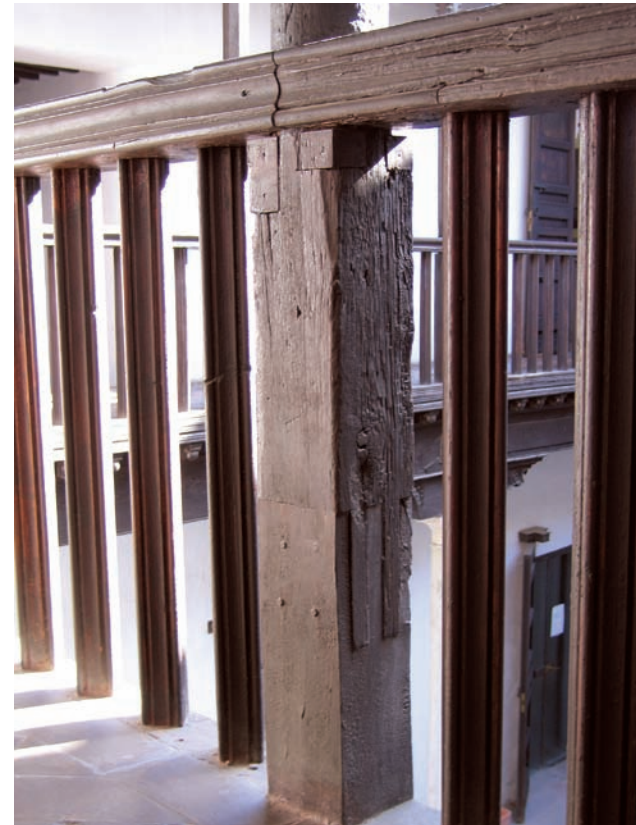
Fig. 6. A. Orihuela. *Casa del Chapiz, patio meridional, reparación de la parte baja de un pie derecho en la galería norte, con empalme de doble horquilla.*

interesantes. Indican una firme voluntad por mantener todos los trozos en buen estado, completando los deteriorados mediante prótesis con cuidados empalmes. En los pies derechos se sustituyó su parte inferior, que suele ser la más dañada, por otra nueva mediante un acople de doble horquilla (Fig. 6). Se reutilizó parcialmente las viguetas de los alfarjes de techos de las galerías laterales del patio septentrional, añadiendo partes nuevas gracias a un empalme en ángulo agudo muy profundo. Ello implicó, casi inevitablemente, continuar el agramilado en las porciones nuevas (Fig. 7). Las partes útiles de las grandes já-

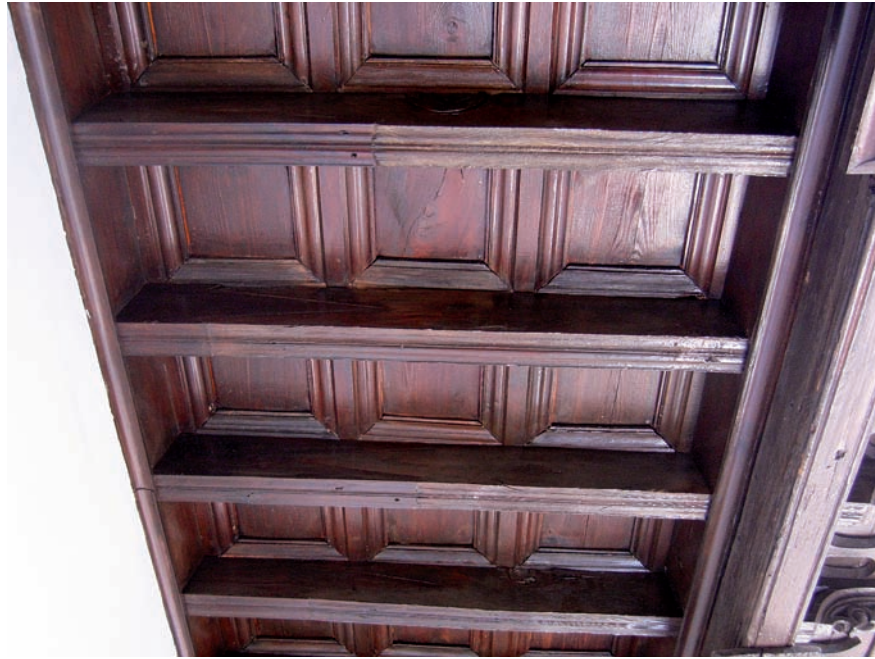
Fig. 7. (Página siguiente, izquierda). A. Orihuela. *Casa del Chapiz, patio septentrional, reparación del alfarje de la galería este.*

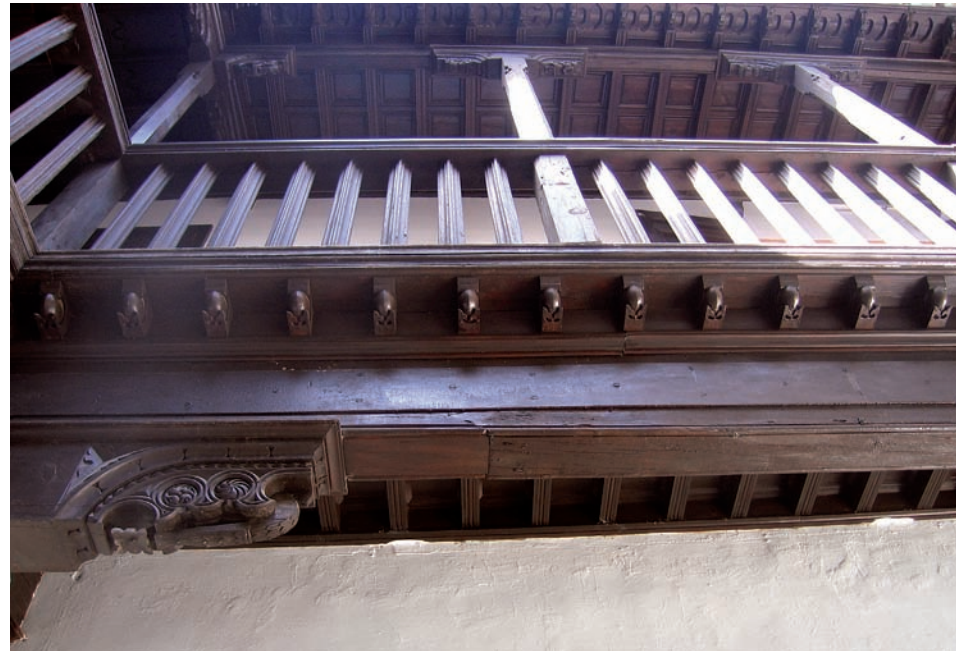
Fig. 8. (Página siguiente, derecha). A. Orihuela. *Casa del Chapiz, patio septentrional, reparación de la jácena del pórtico oeste, mediante empalme en forma de «rayo de Júpiter» y pletina de acero.*

cenos de los pórticos este y oeste del mismo patio se unieron a otras nuevas mediante un empalme del tipo denominado «rayo de Júpiter», reforzado en ambas caras por unas grandes pletinas de acero, unidas mediante tornillos pasantes (Fig. 8).

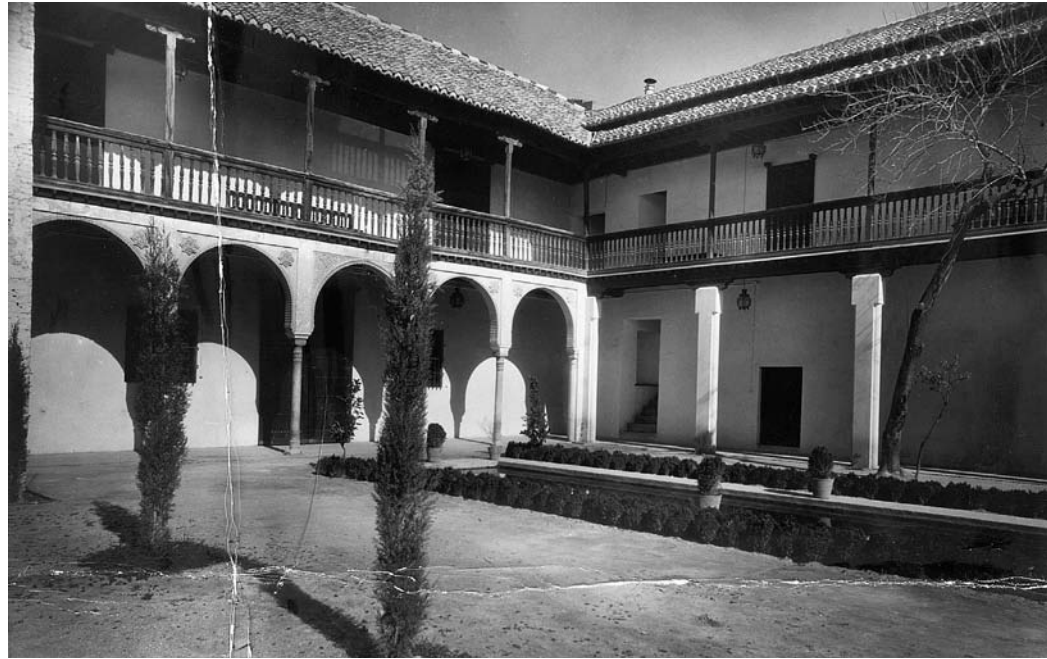
Se habían conservado restos cortados del primer can y de la viga ubicada encima, lo que permitía conocer las dimensiones exactas de sus grandes escuadrías. Sin embargo, quizás con objeto de disminuir costes, se redujo notablemente la escuadría de ambos elementos, compensándose con la ampliación correspondiente de los capiteles, que pasaron de tener proporción apaisada a cuadrada. Ante la carencia de datos sobre la forma de los canes y zapatas, se optó por una traza sencilla con perfil de lóbulos cóncavos y convexos, que podrían estar inspiradas en los canes existentes en el cenador de la crujía este del patio septentrional. Todos los elementos estructurales y decorativos de la galería este se hicieron copiando fielmente los existentes en el lado norte. Aunque posiblemente fueran iguales en su origen, pues debieron de construirse simultáneamente hacia la mitad del siglo XVI, ante la falta de seguridad total, quizás debían haberse diseñado de forma simplificada sin reproducir la decoración, en coherencia con los criterios que decía seguir Torres Balbás (Fig. 12).

Fig. 12. M. Torres Molina.
Casa del Chapiz, a finales
del año 1932.

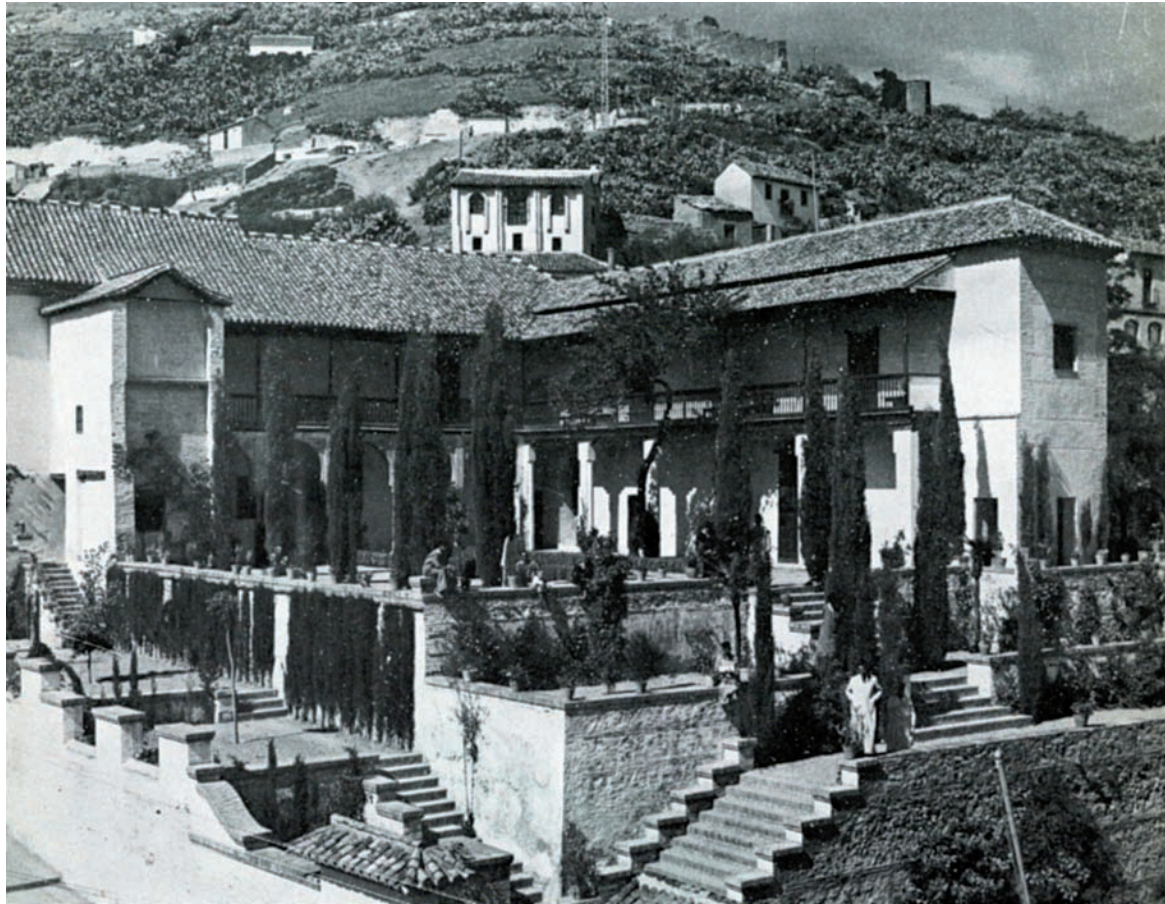
ya alcanzaban la altura del alero de la nave desaparecida (Fig. 14) y ahora, cuando ya han pasado más de tres cuartos de siglo desde su plantación, han llegado a unas dimensiones enormes y desproporcionadas respecto al edificio.

Fig. 14. M. Torres Molina. *Casa del Chapiz, vista general del patio meridional*, 1943. EEA-CSIC.
