Código de ocupación: Albañiles

TRABAJADOR FALLECE TRAS DESPLOME DE MURO EN OBRA

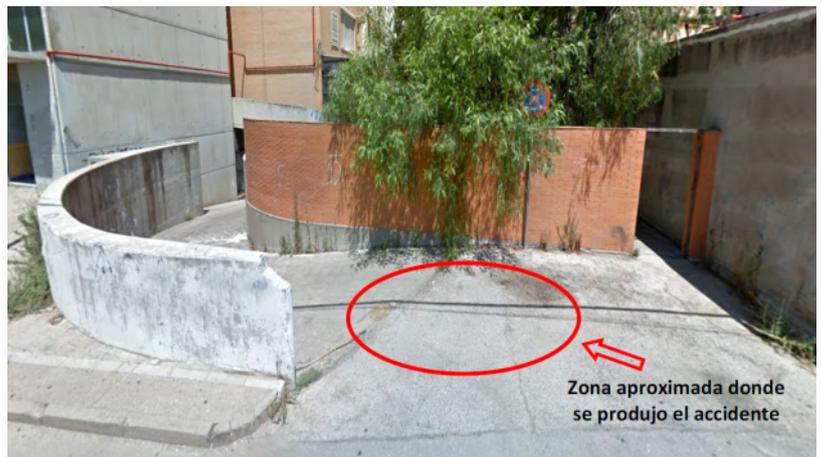
Imagen del muro previa al accidente (obtenida de google maps). Delimitación de la zona aproximada de ocurrencia del accidente.

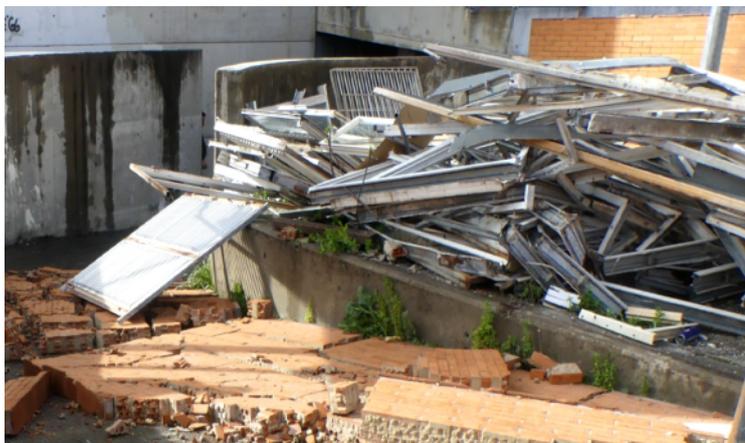
El muro, de grandes dimensiones, carecía de anclajes y refuerzos adecuados, y tras él se había acumulado una gran cantidad de material retirado de la obra. El colapso pudo verse agravado por las condiciones meteorológicas adversas registradas ese día.

Imágenes del muro tras el derrumbamiento y material de acopio acumulado.

El accidente se habría evitado garantizando la correcta ejecución estructural del muro, incluyendo anclajes, armaduras y elementos de rigidización que proporcionaran estabilidad frente a esfuerzos horizontales. Además, debió respetarse el plan de seguridad y salud, evitando el uso de zonas no previstas para acopio de materiales.
