EXPLOSIÓN DE NEUMÁTICO DE TRACTOR DURANTE SU INFLADO

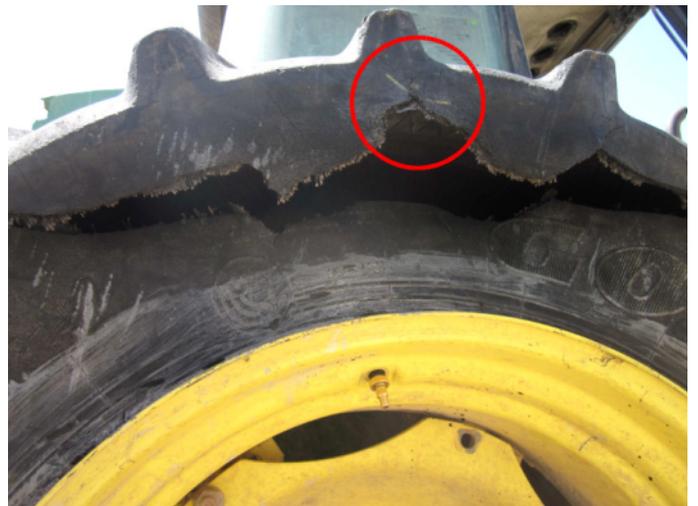
El accidente ocurrió mientras se inflaba el neumático trasero derecho de un tractor, previamente reparado debido a un deterioro significativo y múltiples parches. Durante el inflado, el neumático, de 18 años de antigüedad, no soportó la presión aplicada (2,5 bares) y explotó, causando una onda expansiva que lanzó fragmentos del neumático y proyectó al mecánico, quien falleció en el lugar.

Este suceso se debió a la combinación de un neumático deteriorado, el uso de una presión elevada y la proximidad del trabajador a la zona de riesgo sin medidas preventivas adecuadas.

Se observa como se ha señalado con tiza un daño durante una de las reparaciones.

Para evitar accidentes similares, es fundamental realizar una evaluación de riesgos que considere la posibilidad de explosión de neumáticos durante el inflado. Deben verificarse el estado del neumático y la llanta antes de cada operación, asegurándose de que no presenten daños significativos.

También es esencial mantener una distancia segura durante el inflado, utilizando mangueras largas que permitan operar fuera del área de riesgo. Además, es importante inflar de forma gradual y nunca superar la presión máxima indicada por el fabricante. Supervisar y reforzar los procedimientos de trabajo contribuirá a minimizar riesgos similares.

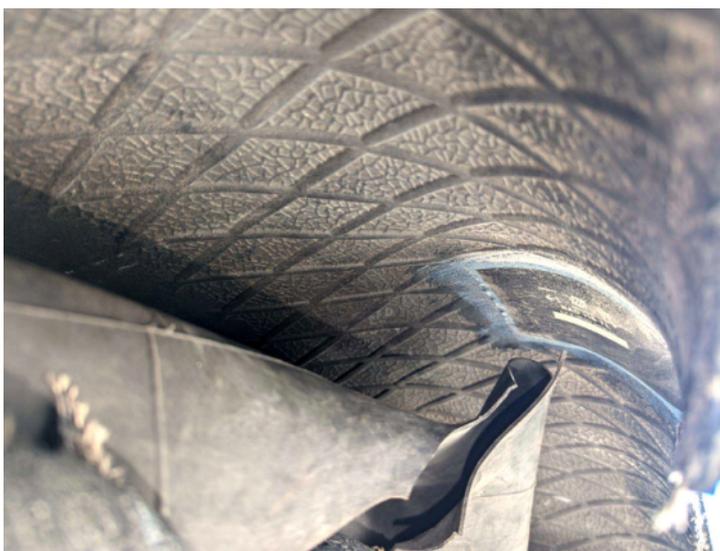
Parche en el interior de la cubierta. Coincide con el lugar señalado en la fotografía anterior.
