# ANUARIO ARQUEOLÓGICO DE ANDALUCÍA 2014

## INTERVENCI N ARQUEOL GICA PREVENTIVA MEDIANTE CONTROL DE MOVIMIENTOS DE TIERRA EN EL N.  26 DE LA CALLE PUERTA DE ALCAL 

#### Ubicaci n

C/ Puerta de Alcal , n.  26

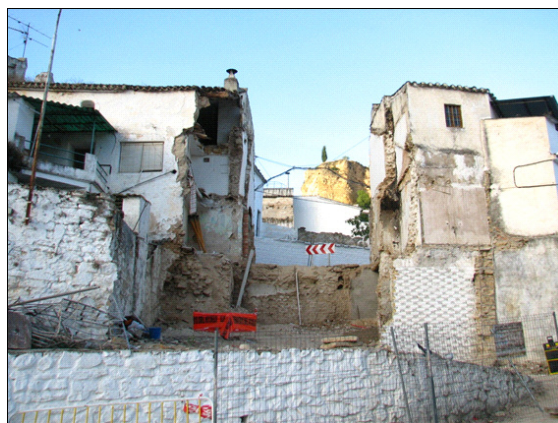
**Fig. 5: Vista general de la parcela tras la demolición y antes de comenzar la intervención.**

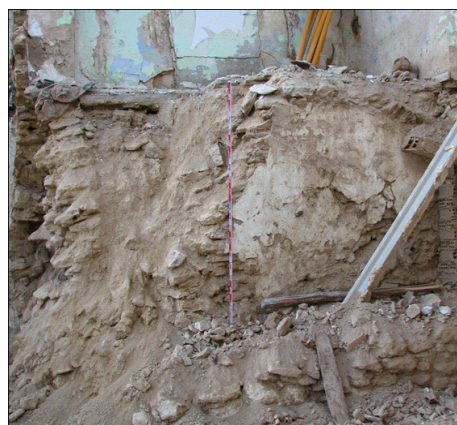
Se dio comienzo a la intervención el 24 de septiembre, no obstante en esa fecha los trabajos de demolición del edificio previo estaban sin concluir, de modo que el inicio efectivo de las tareas de seguimiento se realizó el día 22 octubre. Durante la demolición se afectó parcialmente una estructura de cimentación existente de mampostería perteneciente a la casa demolida que obligó a tomar medidas de seguridad encaminadas a su conservación, lo que provocó que durante este primer día se realizase el control correspondiente a la terraza superior de la vivienda (situada en el extremo occidental de la parcela). Esta zona se situaba en la fachada de la casa con acceso desde la calle Alcalá ocupando un área de aproximadamente 18 m<sup>2</sup>. Manteniendo una separación de un metro con cada una de las medianeras situadas al norte y al sur, se procedió al control de los 80 cm previstos. Los primeros 20 cm correspondían a un escalón entre la cota actual de la calle Alcalá y los niveles de solería de esta zona de la vivienda.

Estructura 1 (E1): Cajón de mampostería adosado al lateral meridional del solar. Presenta un lado E-O de 3 metros por un lado N-S de 2 metros. Se trata de una estructura realizada con dos muros contra la medianera del solar construidos a base mampuestos de calcarenita o arenisca trabados con un mortero de cal muy pobre en cal. El interior de la estructura que describen estos muros se ha rellenado con tierra y piedras del mismo material. Este elemento se asocia a la vivienda, como estructura de cimentación para las dos plantas, altillo y cubierta que se apoyaban en él. Se conserva la estructura creándole un forro de bloques hormigón.

**Fig. 6: Estructura de cimentación (identificada como Estructura I).**

Tras detener la intervención para adaptar el proyecto a las nuevas circunstancias y proteger la cimentación hallada (definida a efectos de la intervención como Estructura I) con un forro de bloques de hormigón, se procedió a continuar con el control el día 13 de noviembre de 2014 en la terraza inferior del solar. Tal y como se esperaba y en correspondencia con la terraza superior, bajo los suelos de la vivienda demolida se encontró un nivel continuo de margas de origen geológico, sin que existan evidencias de ocupación humana. Una vez alcanzada la cota prevista se concluyó el control de movimientos de tierra sin más resultados.

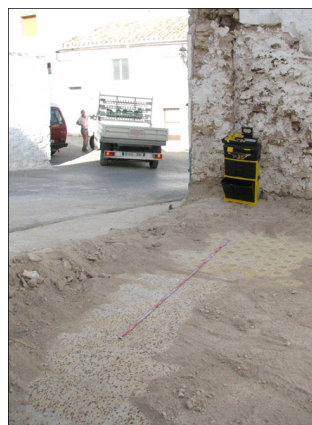
**Fig. 7: Solerías en las estancias de la terraza superior.**

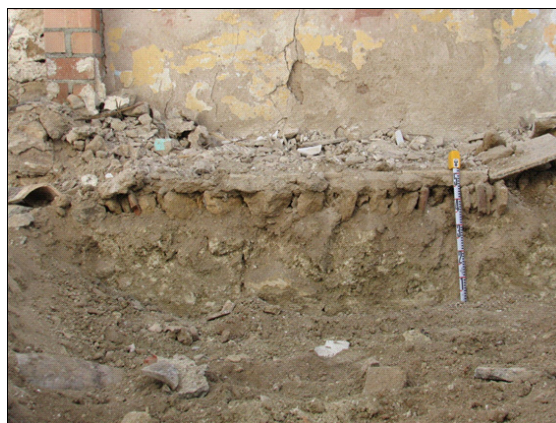
**Fig. 8: Perfil tras al alcanzar la cota prevista.**

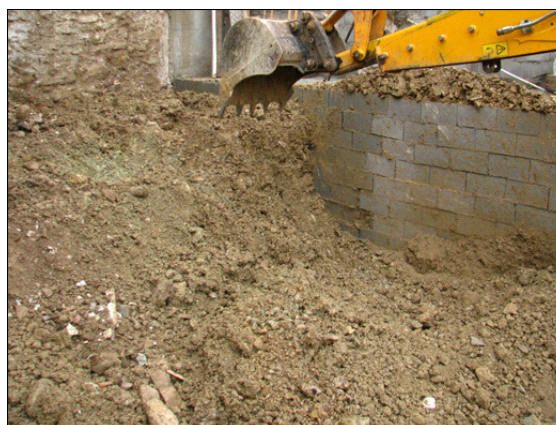
**Fig. 9: Desarrollo del control en la terraza inferior.**

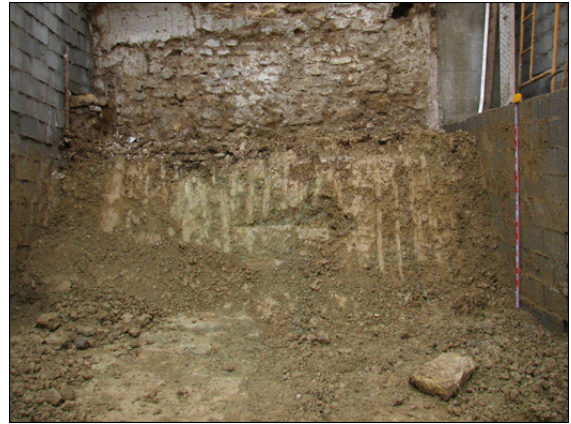
**Descripción:** Nivel geológico general de margas que se extiende en todo el subsuelo del solar.

Fig. 10: Perfil de margas a la finalización de la intervención.

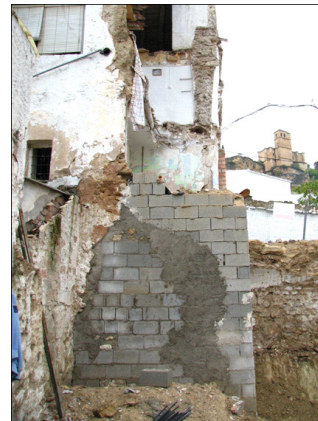
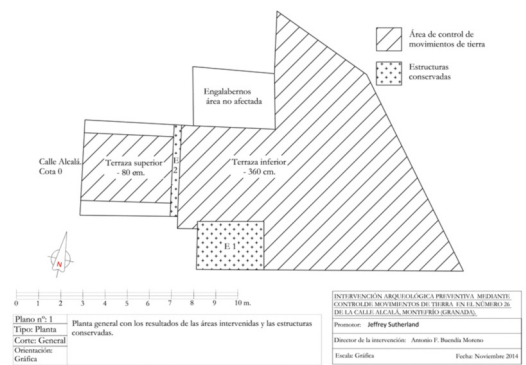
Fig. 11: Forro de bloques de hormigón sobre la Estructura 1.
