# ANUARIO ARQUEOLÓGICO DE ANDALUCÍA 2014

## ACTIVIDAD ARQUEOLÓGICA DE C.M.T. EN LOS N. OS 8 AL 18 DE LA CALLE SEBASTIÁN SOUVIRÓN

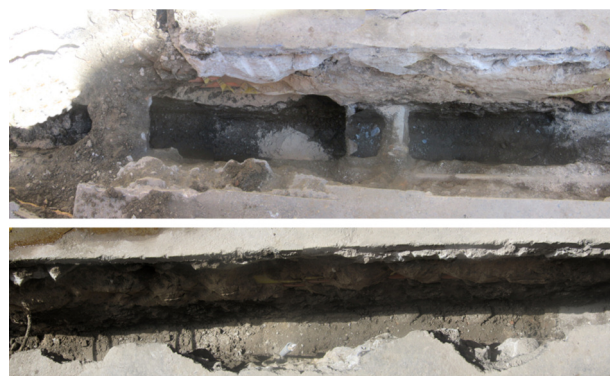
Entre los 30 cent metros de profundidad y casi 1 metro encontramos una enorme mara a de canalizaciones, m s o menos modernas, con el consiguiente revuelto de estratos y, sobre todo, con la sustituci n de los niveles originales por los aportes de relleno para el acomodo e identificaci n de las diferentes conducciones.

Entre el metro y la base de la zanja (en torno a 1,35/1,45 metros de profundidad) siguen asomando restos de canalizaciones algo

m s antiguas, pero sin dejar de ser modernas (s. XVIII en adelante) y estratos revueltos con restos constructivos.

Lámina 3.- Muestra de los resultados, zona central de las zanjas.
