ANUARIO
ARQUEOLÓGICO
DE ANDALUCÍA
2004.1

ESTUDIO ARQUEOLÓGICO EN EL ENTORNO DEL PUENTE ROMANO DE VILLA DEL RÍO (CORDOBA-JAÉN)

FRANCISCO ARIAS DE HARO
VICENTE BARBA COLMENERO
MERCEDES NAVARRO PÉREZ

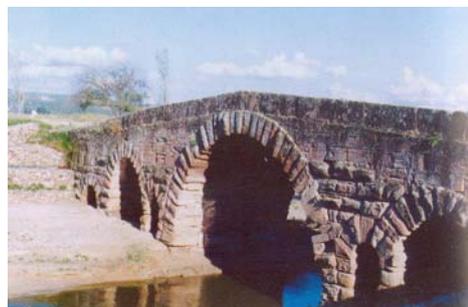
Lámina I. Puente Romano

Dicho puente, declarado Monumento Histórico Artístico en el año 1931, presentaba una situación de deterioro paulatino provocado por las continuas crecidas e inundaciones periódicas.

A lo largo de la historia, el puente ha sufrido un deterioro de cierta consideración, con sus posteriores remodelaciones, aunque manteniendo su fisonomía original. La construcción se realizó mediante la técnica *opus quadratum*, con sillares de piedra arenisca bastante homogéneos. De la estructura original se conservan los arcos y las enjutas correspondientes, realizados con sillares almohadillados. Se pueden observar algunas reparaciones realizadas en los riñones del arco central y en uno de los arcos menores realizadas con ladrillo. Así mismo, la parte superior del puente está remodelada con sillares sin almohadillado. Esta es la zona que ha sido mayormente afectada en los últimos años como consecuencia de las inundaciones. En noviembre de 1997 la crecida del arroyo provocaría un deterioro considerable, arrancando incluso los pretilos del puente.

Con estos resultados se plantearon una serie de medidas preventivas y correctoras destinadas a la protección de estructuras y niveles arqueológicos. Dichas medidas abarcaban desde áreas en las que se procuraría evitar actuaciones de obra y ocupaciones con instalaciones auxiliares a las mismas, como es el caso de la zona donde se sitúa el Puente Romano, hasta el Control y Seguimiento de los movimientos de Tierra en el resto.

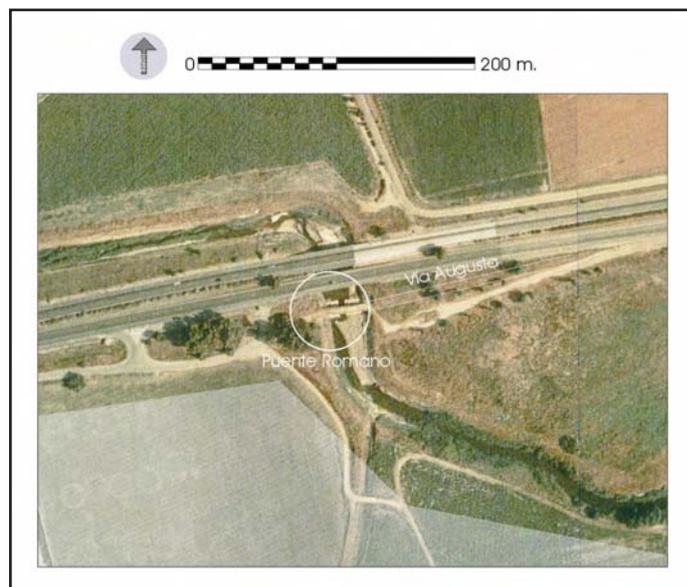
Lámina II. Situación del Puente Romano y Vía Augusta

Como hemos indicado anteriormente, este puente complementaría a una red viaria como sería la vía Augusta. De esta no se han podido obtener evidencias en superficie, aunque si es apreciable en la fotografía aérea un tramo de unos 200 metros que parte desde el puente en dirección Este hasta perderse bajo la autovía actual.

También se proponían medidas relacionadas con la puesta en valor del puente romano o de la Vía Augusta, señalización o la instalación de paneles informativos.
