ANUARIO ARQUEOLÓGICO DE ANDALUCÍA 2011

CONTROL ARQUEOLÓGICO DE MOVIMIENTO DE TIERRAS EN LAS OBRAS DE MEJORA DEL SENDERO DEL CHORRILLO DE CONSTANTINA (SEVILLA)

Leticia Hidalgo Guerrero

Miguel Ángel Vargas Durán.

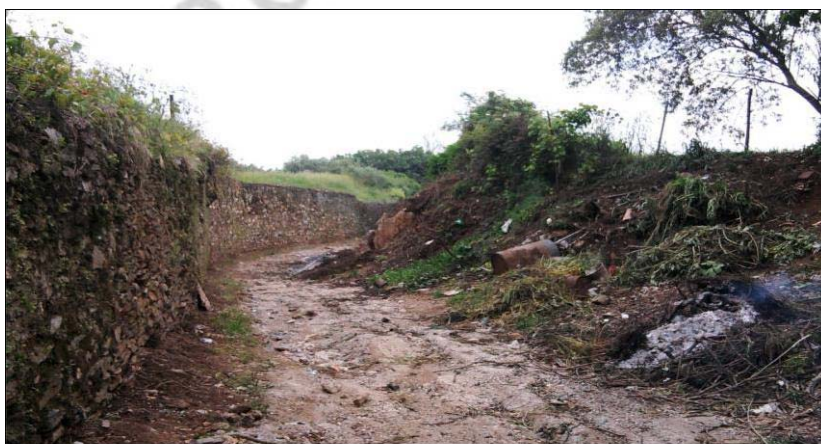
Lam. 1 Tramo 1 del Camino del Chorrillo. Avance de las tareas de limpieza.
Vista desde el N.

Durante el desarrollo de estos trabajos de retirada de escombros y basuras en los taludes no se detectó la presencia de ítems arqueológicos, ni estructuras, ni artefactos, ni unidades estratigráficas, ya que solo se realizaron labores de limpieza superficial sin excavaciones. En este tramo el programa de necesidades del proyecto no contemplaba la construcción de arquetas ni alcantarillado de ningún tipo, solo el saneado de arquetas e imbornales, labor consistente primero en el levantado de tapas para limpiar la vegetación y retirar basuras del interior, y, segundo una vez limpias se picó del hormigón en mal estado del perímetro, se demolieron los bordes del imbornal para finalmente colocar placas de acero sobre el hormigón nuevo en masa.

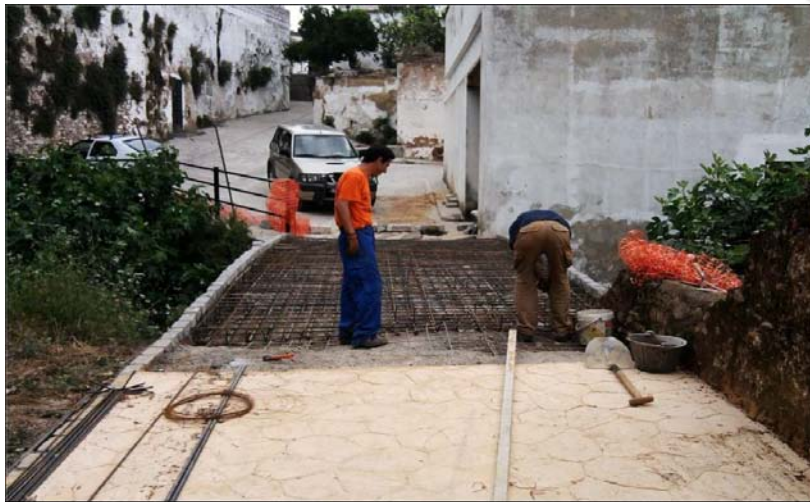
Lam. 2 Tramo 1 del Camino del Chorrillo. Proyectado de hormigón impreso. Vista desde el S.

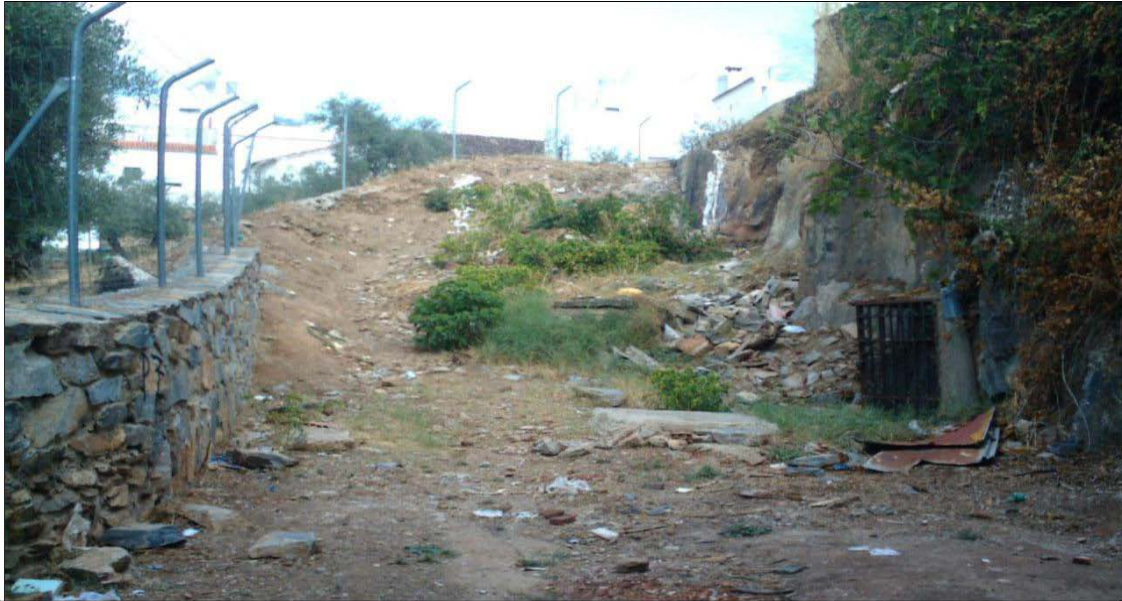
Lo destacable de este tramo es el enorme buzamiento (60°) que presenta hacia el E., iniciándose el desnivel ya desde las traseras de las viviendas, lo cual ha favorecido que este callejón haya sido especialmente sensible a los vertidos de todo tipo, que taponaron la

entrada de la Cueva de la Sima hasta ocultarla por completo. Antes del inicio de la obra nuevamente presentaba un aspecto de abandono deplorable.

Lam. 3 Tramo 2 del Camino del Chorrillo. Estado previo al comienzo de las obras.

La reja de la izquierda es la puerta de la Cueva de la Sima.

Las tareas de control arqueológico en este tramo consistieron en la vigilancia de retirada de escombros que se hizo con máquina retroexcavadora hasta descubrir el firme natural del camino, previo balizamiento de un área de policía perimetral a la entrada de la cueva de 1 m. de anchura, que se desmontaría a mano.

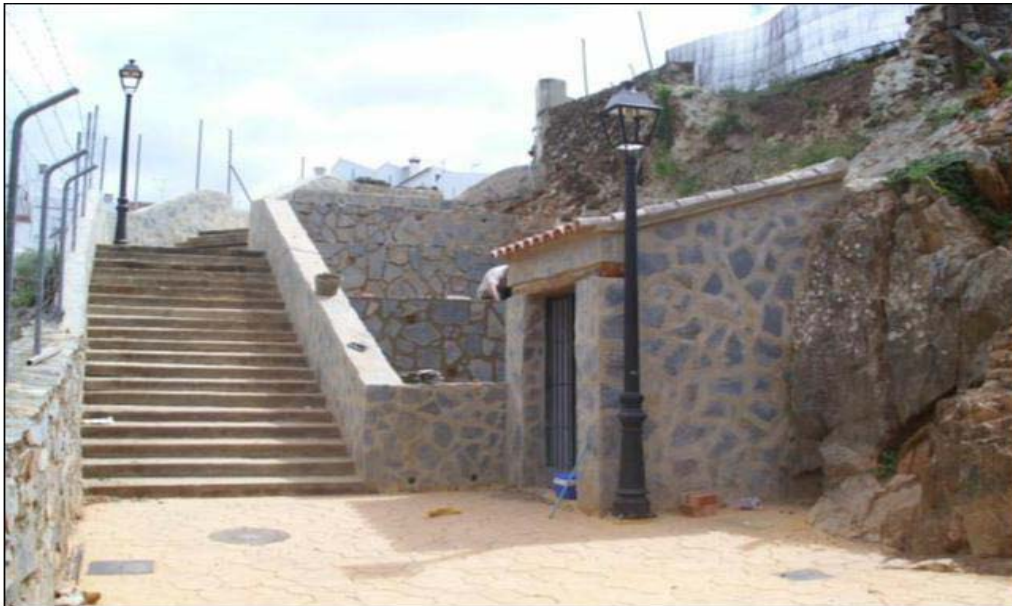
Lam. 4 Tramo 2 del Camino del Chorrillo. Terminación, primer plano marco protector de la puerta de la Cueva de la Sima.

La mejora de la puerta de la Cueva de La Sima consistió en el levantamiento de un marco protector realizado con muros de fábrica de ladrillo perforado de un pie de espesor, que se emparcharon con lajas de piedra de la zona, también se sustituyó la reja existente por una nueva de acero. Para evitar la entrada de las aguas pluviales en la cueva, se colocó un sumidero sifónico delante del acceso a la misma conectado a la red de alcantarillado con un tubo de PVC de 110 mm. de diámetro.

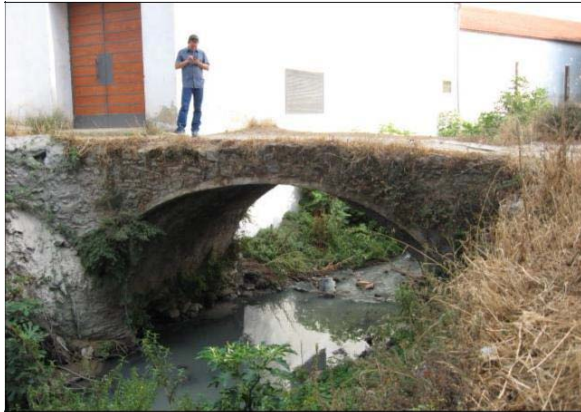
Puente de la Yedra: Conserva restos de empedrado con encintado perimetral y transversal y vestigios de los pretilos a ras de caja. El ancho exterior de ésta es de 3,63 m.

Salva el desnivel existente entre el camino del cruce del Callejón de la Yedra, y la actual calleja en cuesta que desemboca sobre un gran desagüe, en la travesía de la calle “Calzada de Jesús”. La orilla se encuentra reforzada por un murete de mampostería basta que corrige, contiene y encajona el caudal del arroyo hacia el arco del puente y las tomas de agua del molino. El ancho del m. Este arco original es de medio punto. Esta obra presenta una reparación de ladrillos macizos y mortero en las juntas, con un recrecimiento equivalente a una soga de ladrillo tanto aguas arriba como aguas abajo, para soportar el ensanche necesario de colocación de nuevos pretilos. Estos y el recrecido correspondiente son de mampostería basta, con piedras pequeñas. El saliente en alero que forman los ladrillos a ambos lados del arco estaba pintado de rojo almagra. El arco resultante de esta obra es el arco rebajado visible

Lam. 5 Tramo 3.2. Puente de la Hiedra

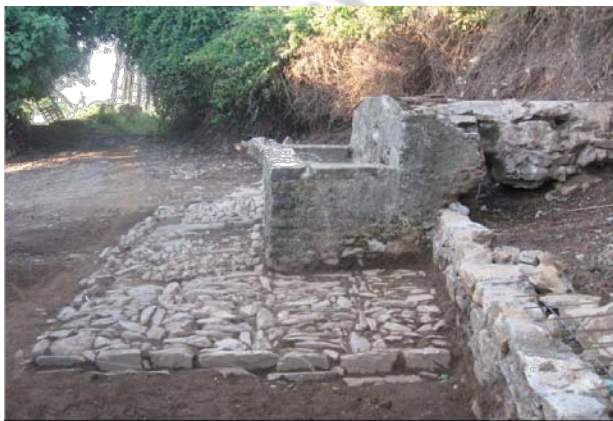
Fuente del Chorrillo, encachados y acequias: La fuente responde a la tipología de fuente-abrevadero tradicional exenta, ya que consta de dos cuerpos, pila y muro. Este último no está adosado a ninguna superficie vertical (pared, talud), localizándose el surtidor aproximadamente en su centro del que solo ha queda el orificio que lo atraviesa desde su cara anterior a la posterior, donde conecta con una tubería de hierro de fundición revestida con mampostería basta hasta introducirse en el talud del terreno, a partir del cual discurre bajo tierra hasta llegar al manantial de la Jurdana, que es el punto de captación de aguas. Tanto el muro como el pilar abrevadero, que mide 2,40 X 0,50 X 0,20 m. están fabricados en mampostería de piedra del país, presentando reforzamiento con ladrillo macizo a soga en las esquinas y observándose la utilización indiscriminada de sillares de granito de acarreo tanto en el muro de la fuente como en el empedrado de la base; las superficies externas están enjalbegadas con un mortero de cal y arena muy oxidado por la acción del agua y el paso del tiempo.

Lam. 6 Tramo 3.1. Fuente del Chorrillo

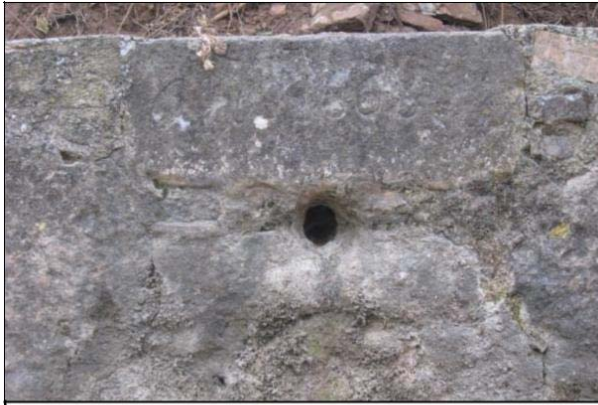
Lam. 7 Tramo 3.1. Fuente del Chorrillo. Detalle de la inscripción "anno1668"

El muro de esta fuente presenta las esquinas rudamente achaflanadas con la clara intención de romper la excesiva angulosidad de su geometría y resaltar la presencia del sillar situado en su centro, superpuesto al orificio del surtidor, en el que se ha grabado la leyenda anno 1668, que algunos autores es el año fundacional de la fuente.

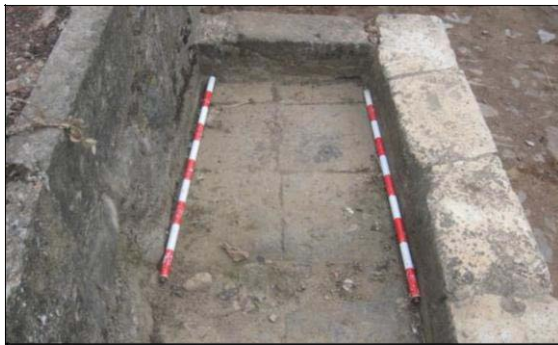
Lam. 8 Tramo 3.1. Fuente del Chorrillo. Cubeta con

La cubeta del pilar está conformada por losas de barro cocido en su base y sillarejos de caliza blanca con la cara superior pulida en su alzado que además funcionan como remate del cuerpo del abrevadero. Los desagüeros se localizan en la pared lateral sur de la cubeta, uno inferior conectado a un canal de desagüe horadado en la fábrica del pilar que conducía las aguas a la atarjea de derivación para riego de las huertas colindantes, y otro superior que funcionaba como rebosadero auxiliar que funcionaba como aliviadero de las aguas sobrantes en caso de colapso de la cubeta.

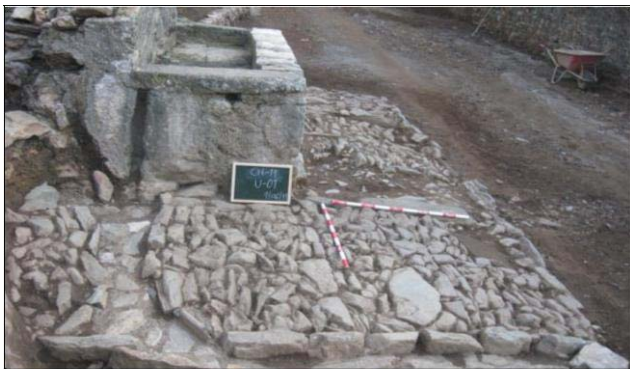
Circundando a esta fuente-abrevadero se construyó un encachado de cantos ordenado en calles longitudinales de un metro de anchura delimitadas por encintados paralelos y otro perimetral que eleva este empedrado sobre el del camino del Chorrillo colindante. El agua

sobrante de la Fuente del Chorrillo se derivaba por los dos rebosaderos al cao y acequias que la conducían hasta las albercas de la huertas cercanas, que, al estar escalonadas sobre terrazas van descendiendo de cota desde el Camino del Chorrillo hasta el río Allende, permitiendo con ello que el agua por su peso irrigue todos los huertos, conformando un sistema perfectamente jerarquizado, que hoy constituye un elemento "fósil" del paisaje de la época moderna (ss. XVI y XVII), en el entorno de la ermita de la Yedra, también llamada de los hortelanos en las fuentes documentales.

Lam. 9 Fuente del Chorrillo. Encachado de cantos y rebosadero

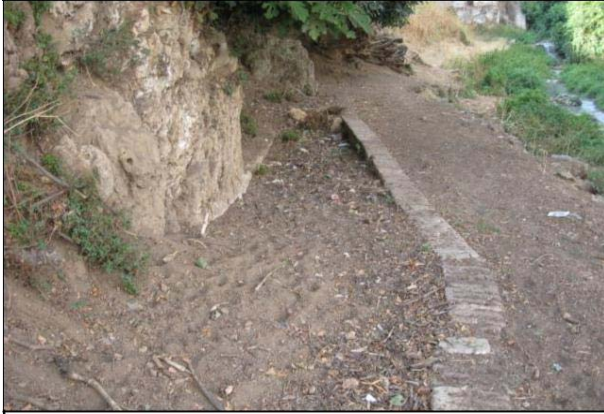
Los travertinos: Se visualizan en el talud existente del subtramo 2 entre la Fuente del Chorrillo y el Puente de la Yedra, aunque están presentes a lo largo de todo el recorrido del Sendero del Chorrillo, si bien camuflados por los muros de mampostería que delimitan las propiedades agrícolas y la vegetación invasora de los taludes del terreno donde no existen muros. Esta formación kárstica constituye un edificio tobáceo denominado Tuf de Constantina (BAENA 1990).

Lam. 10 Tramo 3.2 del Camino del Chorrillo. Travertino en el talud, arroyo de la Villa al fondo

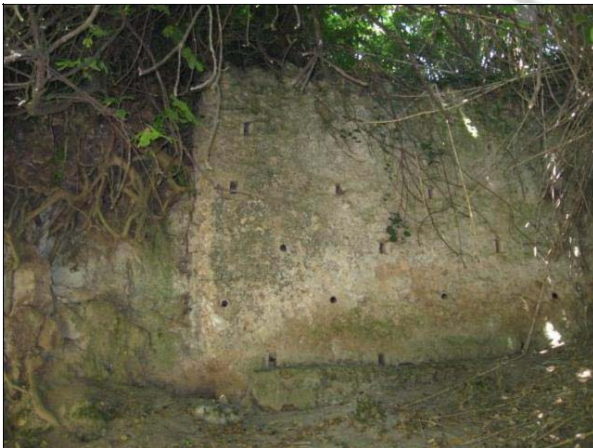
Lam. 11 Tramo 3.2 del Camino del Chorrillo. Utilización del travertino como muro ataludado

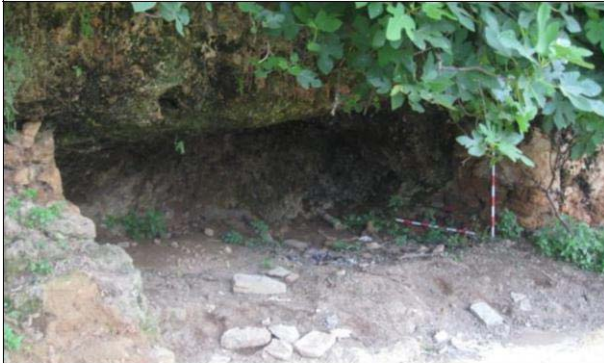
Lam. 12 Tramo 3.2 del Camino del Chorrillo. Covacha artificial excavada en el travertino
