ANUARIO ARQUEOLÓGICO DE ANDALUCÍA 2021

CONTROL DE MOVIMIENTOS DE TIERRAS ADAPTACIÓN DE LOCALES EN PLANTA BAJA PARA DOS VIVIENDAS. CALLE SAN ISIDRO N° 5, GRANADA. Expediente BC.03.179/21.

Justo Francisco Sol Plaza
M^a Luisa Gámez-Leyva Hernández

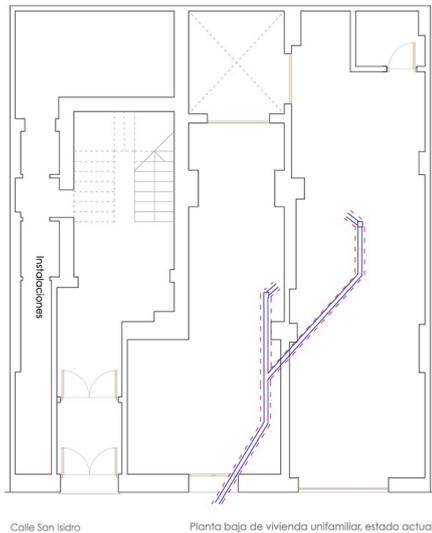
Fig. 2 Ubicación y dimensiones de las zanjas para el saneamiento sobre planta de estado actual.

Para ello se previó la apertura de una zanja de unos 15m de longitud, 30-40cm de anchura y unos 30cm de profundidad, que albergará las nuevas tuberías de diámetro 110 y 125mm.

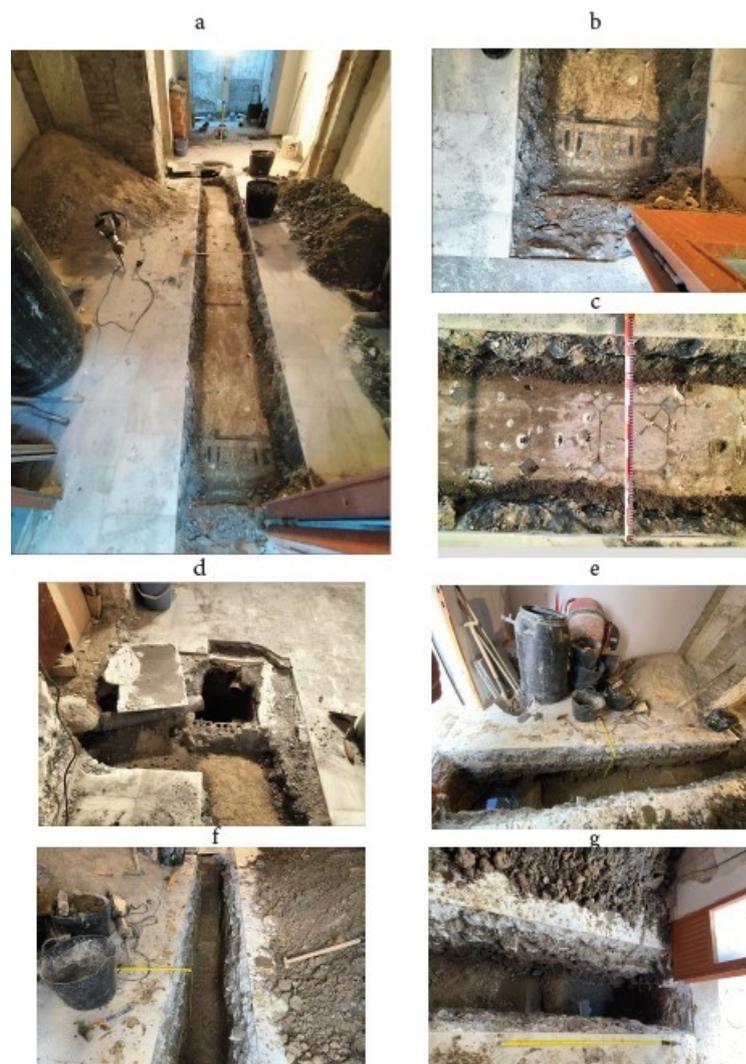
Como ya hemos adelantado, durante el transcurso de las obras, se observó un atasco en la estructura, habiendo de realizar catas para localizarlo y repararlo. En una de ellas, se documentó una arqueta de servicio de la estructura, realizada también en ladrillo y en la que se observaba la confluencia de otras líneas de saneamiento de similares características.

En cuanto a los resultados, durante los movimientos de tierra no ha aparecido nada reseñable, tan solo el suelo original de la vivienda, compuesto por losetas hidráulicas. Por lo demás, solo se documentaron sucesivos rellenos de tierra muy húmeda debido a las filtraciones de la canalización original.

Fig. 3 a) vista general de la zanja ante la aparición de la solería hidráulica; b) y c) detalle de la solería hidráulica; d) arqueta de saneamiento; e), f) y g) detalle de la zanja a la aparición de la canalización original.

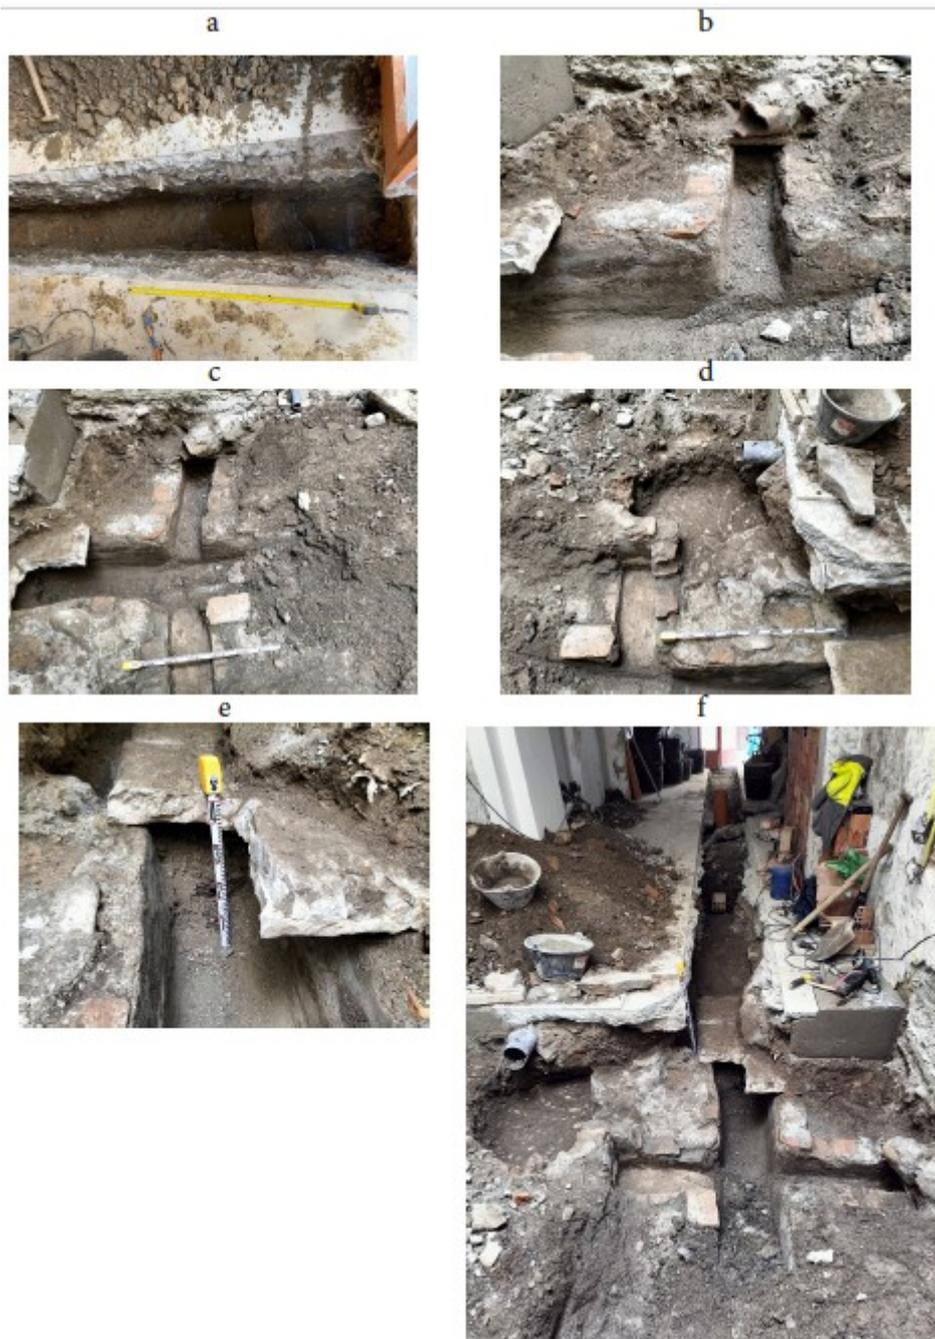
Finalmente, la zanja realizada se situó sobre el saneamiento existente, consistente en una canalización de ladrillo cubierta con lajas de piedra y ladrillo. Esta estructura, aún en uso en el momento de la obra, respondería al sistema original de desagüe del edificio, construido en torno a principios del siglo XX (1910 según datos del Catastro). La zanja, en su parte más profunda, alcanzó alrededor de 70 cm de profundidad, no rebasando nunca el fondo de la citada estructura original.

Fig. 4 a) y b) detalle de la zanja con la canalización original y su cubierta; c), d) y e) detalle de la arqueta donde se puede observar la confluencia de diferentes trazados de los desagües originales; f) detalle final de la intervención antes de la colocación de los tubos de PVC.

Tras la reparación del atasco, se procedió a la colocación de los nuevos tubos de PVC en el interior de la canalización de ladrillo, concluyendo así la intervención.
