ANUARIO ARQUEOLÓGICO DE ANDALUCÍA 2018

ACTIVIDAD ARQUEOLÓGICA PREVENTIVA CONTROL DE MOVIMIENTOS DE TIERRA EN LA UE SUNC- SECTOR 4 (Ámbito N° 4 Hoyo De Esparteros) Y OBRAS DE URBANIZACIÓN DE LA REFERIDA UE SUNC- SECTOR 4 (Ámbito N° 4 Hoyo De Esparteros) MÁLAGA.

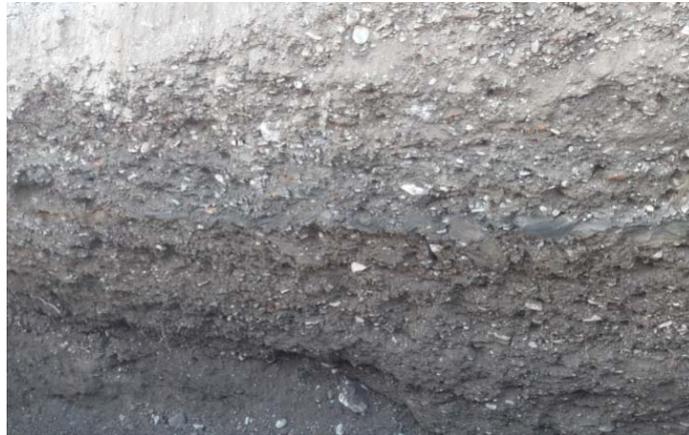
excavación ha sido complicada debido a que el material en el que se ha excavado la zanja no posee ningún tipo de consistencia/compactación (Lám. 1). A causa de los continuos desprendimientos de los perfiles y el peligro que ello conlleva, la documentación de todo este proceso de ejecución de la zanja se realiza desde el exterior de la misma, llevándose a cabo un proceso de entibado en todo momento.

Lám. 1-Detalle de la estratigrafía que se localiza

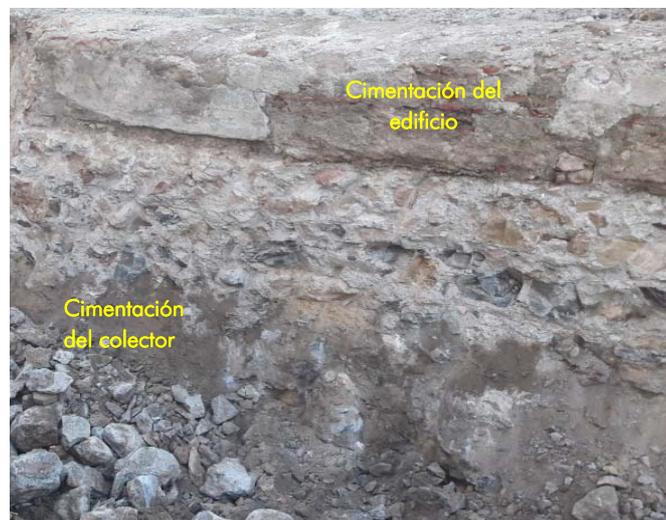
Bajo el muro de la vivienda, aparece una cimentación, que en principio pensamos que formaba parte del edificio localizado. Se trataba de una cimentación muy densa a base de argamasa de cal y arena y grandes mampuestos, en su gran mayoría calco filitas pizarrosas y algunos sillarejos de travertinos y arenisca. Contaba con una zarpa de 2.50 m. de ancho por 3.50 metros de profundidad aproximadamente. Esta cimentación junto a la losa de hormigón armado para la grúa de los edificios actuales nos creó cierta confusión. Posteriormente y tras la ejecución de casi la totalidad de los movimientos de tierra de esta actividad se puede decir, que esta cimentación, 2.5 m. /3 m. de ancho x 3.5 m. /4 m. de profundidad, forma parte de la pared Este del antiguo colector embovedado (lám. 2).

Lám. 2-Detalle de la cimentación del edificio y del colector histórico

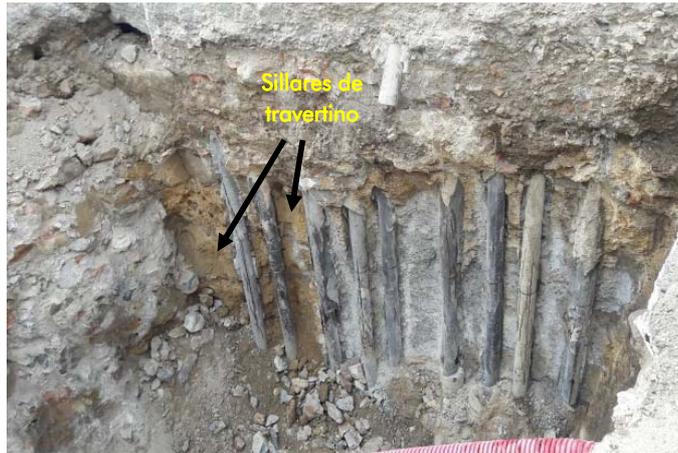
Una vez realizada la excavación de esta zona al completo, se procede a descubrir la pared lateral del arquetón que se encuentra en la esquina entre el Pasillo Santa Isabel y calle Manuel José García Caparros. El antiguo colector en esta zona ha sido modificado y reforzado en la actualidad, atravesando la pared Este de sillares diversos micropilotes, que rompimos en parte, para hacer nuestra conexión. Además, este arquetón se ejecutó hace unos años, es de hormigón armado y funciona a modo de registro para acceder al interior del colector (lámina 3)

Lám. 3-detalle de los sillares de travertino y micropilotes que los rompen

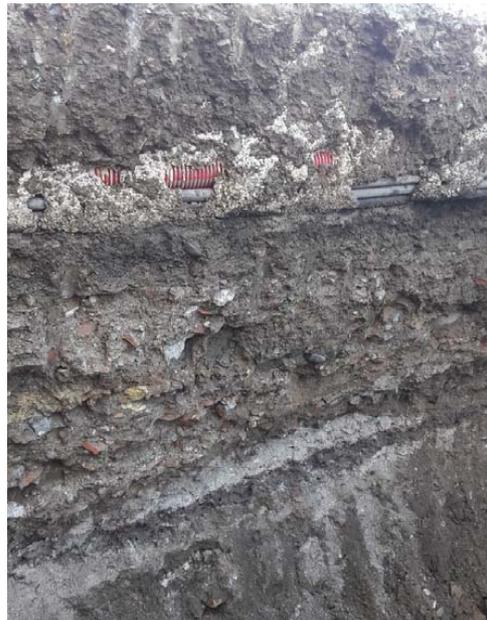
con las arroyadas de río dispuestas en diferentes capas con distintas granulometrías y en ocasiones se observan lentejones de limos que se alternan con ellas. De forma puntual se vislumbran restos de materiales cerámicos, muy rodados, que en su mayoría corresponden a un marco cronológico del S.XVII-XIX (lám. 4)

Lám.4-Detalle del perfil estratigráfico localizado en calle prim

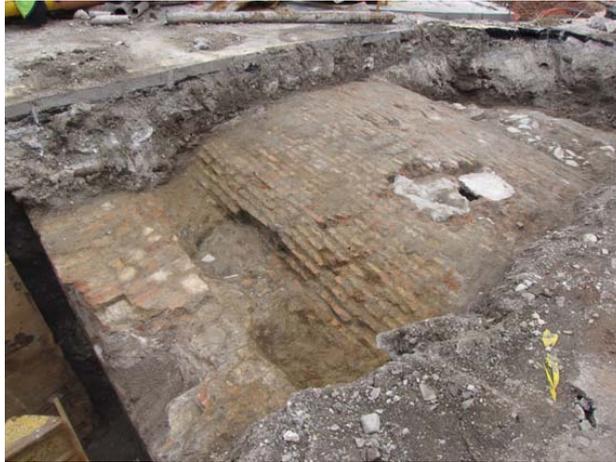
Se aprecian una serie de reparaciones relativamente recientes y afecciones de diferentes acometidas ejecutadas sin control. Por un lado, localizamos un agujero de considerables dimensiones en el cual se le ha colocado dos planchas de hormigón de pocos centímetros de grosor quedando, aun así, un hueco entre ellas. La pérdida de parte de ladrillos originales en esta zona es considerable (lámina 6).

También se observa en el sector oeste justo en la zona en la que la bóveda enlaza con la pared oeste del colector, la ausencia de gran cantidad de ladrillos y del macizado de mortero que unen ambas partes, además de un enorme bocado en el muro Oeste que se efectuó para colocar el tubo del gas.

Lám.6-Detalle del colector en la cata 1

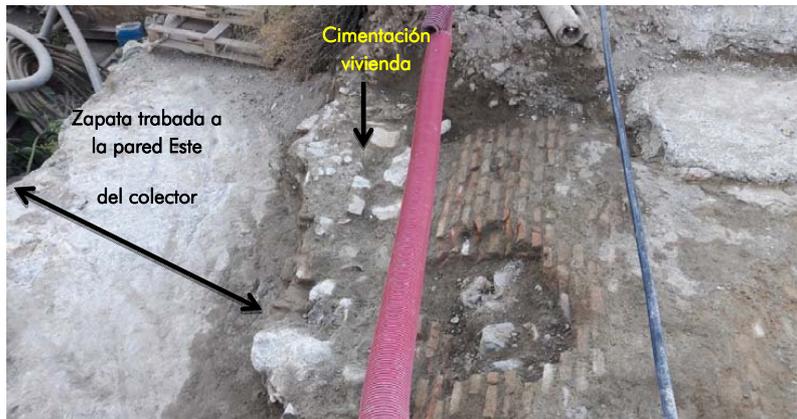
embovedado tenemos una capa arenosa con gran cantidad de cantos de río que cuenta entre 15-20 cms de espesor que se va ampliando conforme se va viendo la forma de la bóveda (lám. 7).

En la zona donde se presume la existencia de la pared Este del colector, se aprecian diferentes servicios que afectaban el subsuelo. En un principio pensamos que estos dañaron directamente a la pared del colector en cuestión, pero conforme avanzamos con la limpieza, observamos que este pequeño muro mal conservado y con una argamasa muy deleznable correspondería a las viviendas que se levantaron posteriormente sobre la pared Este del Colector y que ya en calle Prim y en la zona del *baipas* que se realizó en Calle Manuel José García Caparrós, también se documentó algo parecido. Las cimentaciones de los edificios se montan sobre el colector, de ahí que se le hiciera una reforma con una especie de zapata de grandes dimensiones ejecutada en argamasa de cal y arena con mampuestos pizarrosos.

Lám 7-Vista del embovedado y pared Este del colector

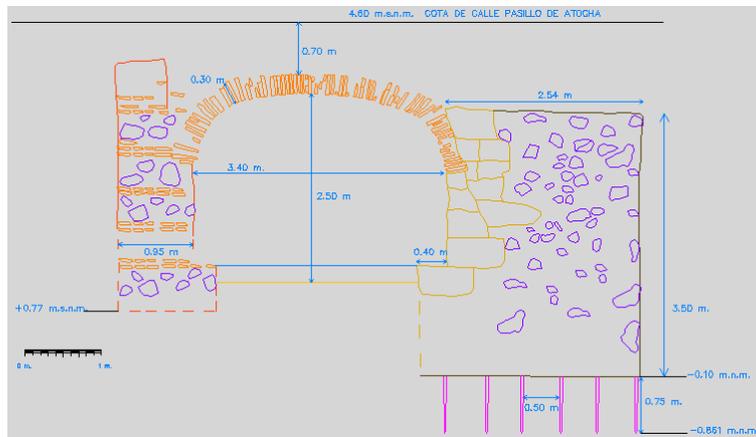
En conclusión el estado de conservación del colector histórico no es bueno, ya que en las dos catas ejecutadas hemos evidenciado una gran pérdida de masa original del embovedado dejándose ver grandes agujeros en el mismo, por lo que podría conllevar una situación peligrosa de derrumbe en ciertas zonas, cosa que ya ocurrió hace unos años en el tramo de Calle La Victoria (Lám. 8).

Lám. 8-Sección del colector en la zona Pasillo de Atocha
