# **ANUARIO ARQUEOLÓGICO DE ANDALUCÍA**

## **INTERVENCIÓN ARQUEOLÓGICA PREVENTIVA EN PROYECTO DE MODERNIZACIÓN DE LAS INFRAESTRUCTURAS DEL VALLE INFERIOR DEL GUADALQUIVIR.**

**M<sup>a</sup> DOLORES MARTÍNEZ LÓPEZ**

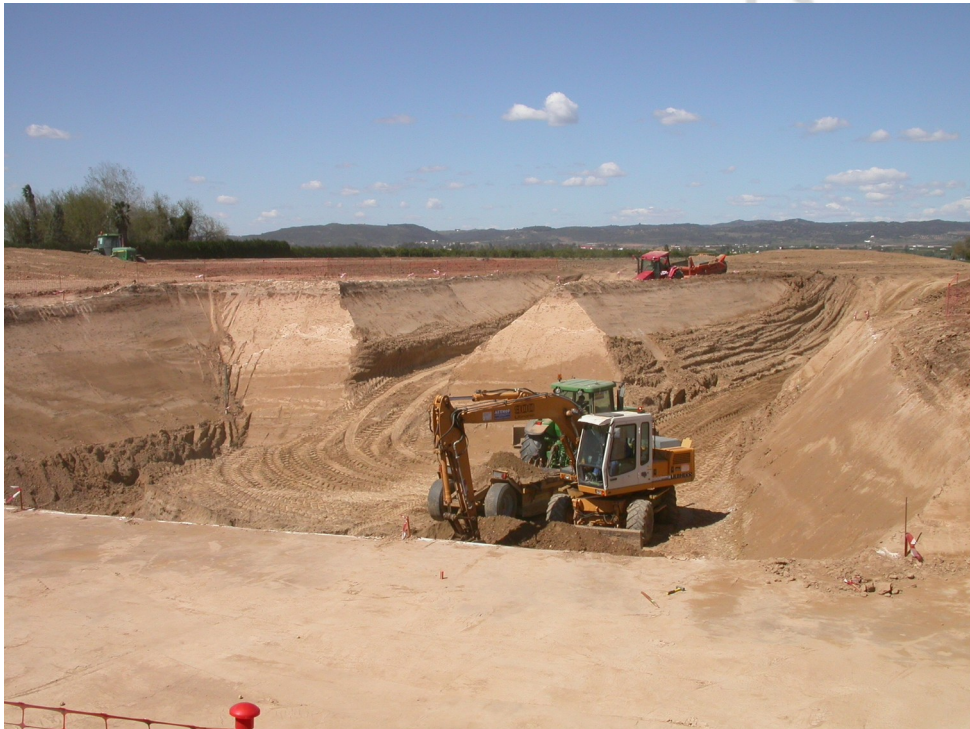
Figura 2. Vista del proceso de construcción de la Balsa 1.

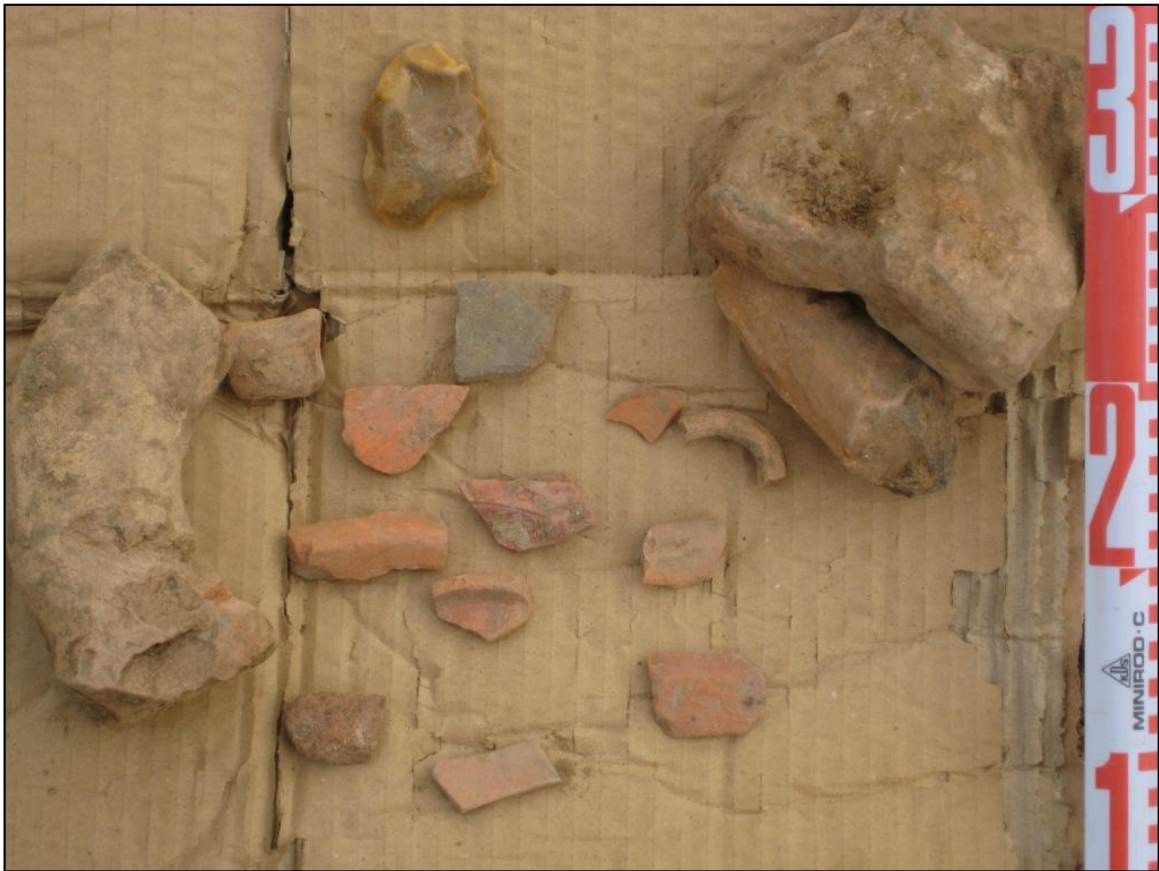
En los balsas (1, 2 y 3) ubicadas en los términos municipales de Lora del Río y Carmona, hemos identificado una dispersión de material cerámico romano, con una tipología de contenedor (asas y galbos de ánforas) y constructiva (tégulas y ladrillos fragmentados).

Figura 3. Material cerámico localizado en Balsa 1.

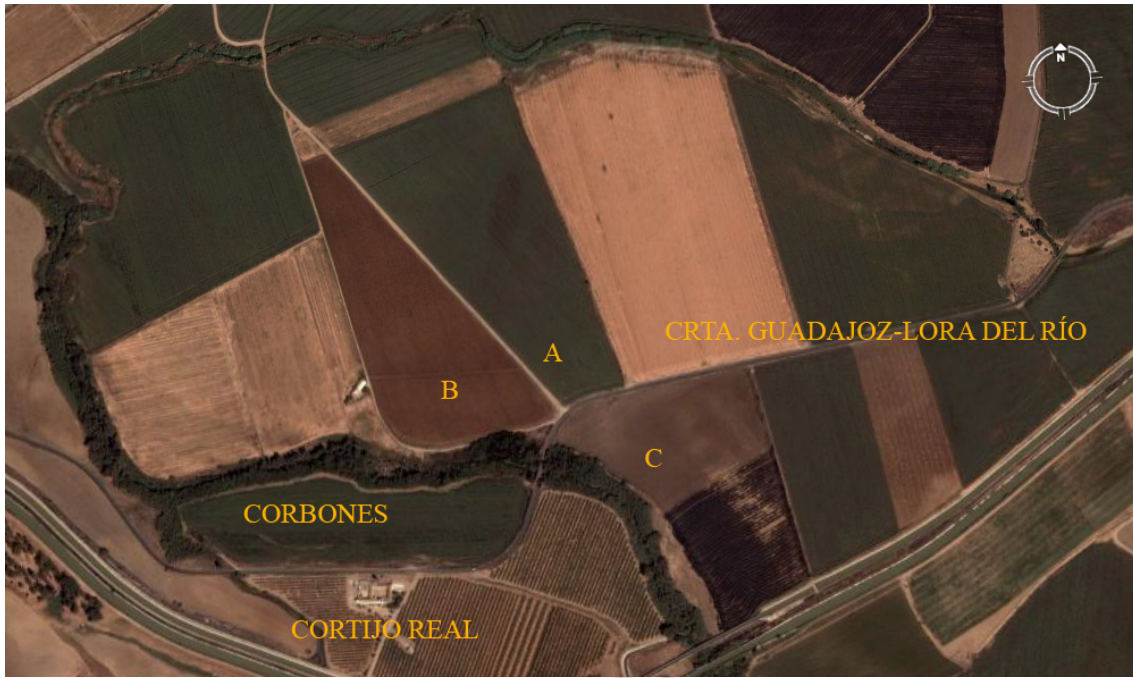
Figura 5. Delimitación del yacimiento denominado Villar Tesoro, localizado en las Parcelas A y B. El yacimiento C no ha podido ser delimitado por cuestiones relacionadas con la siembra del maíz.

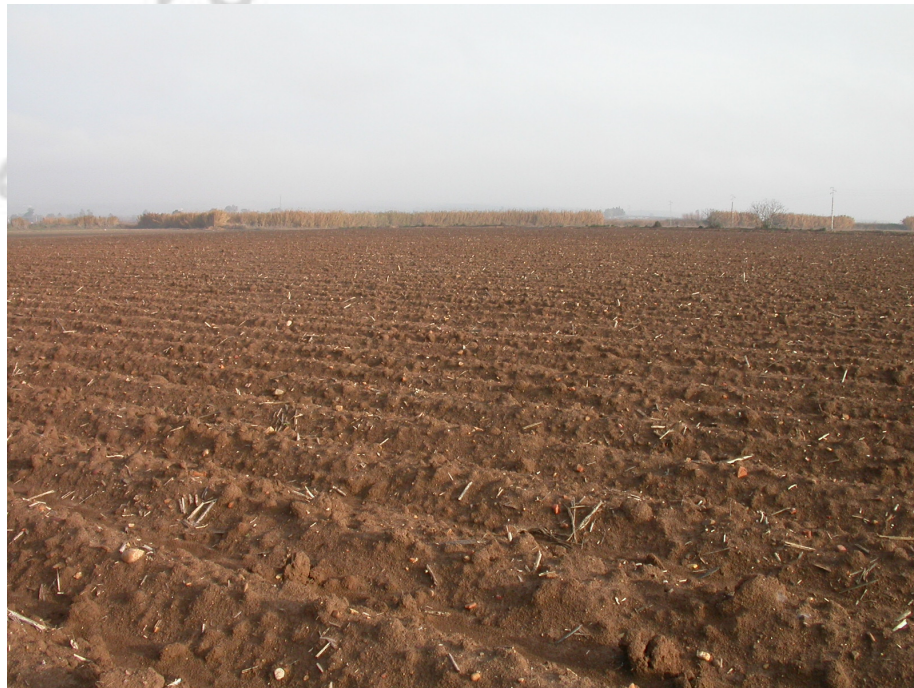
Figura 6. Parcela A. Vista del yacimiento desde el sur hacia el norte.  
(día 11.02.08)

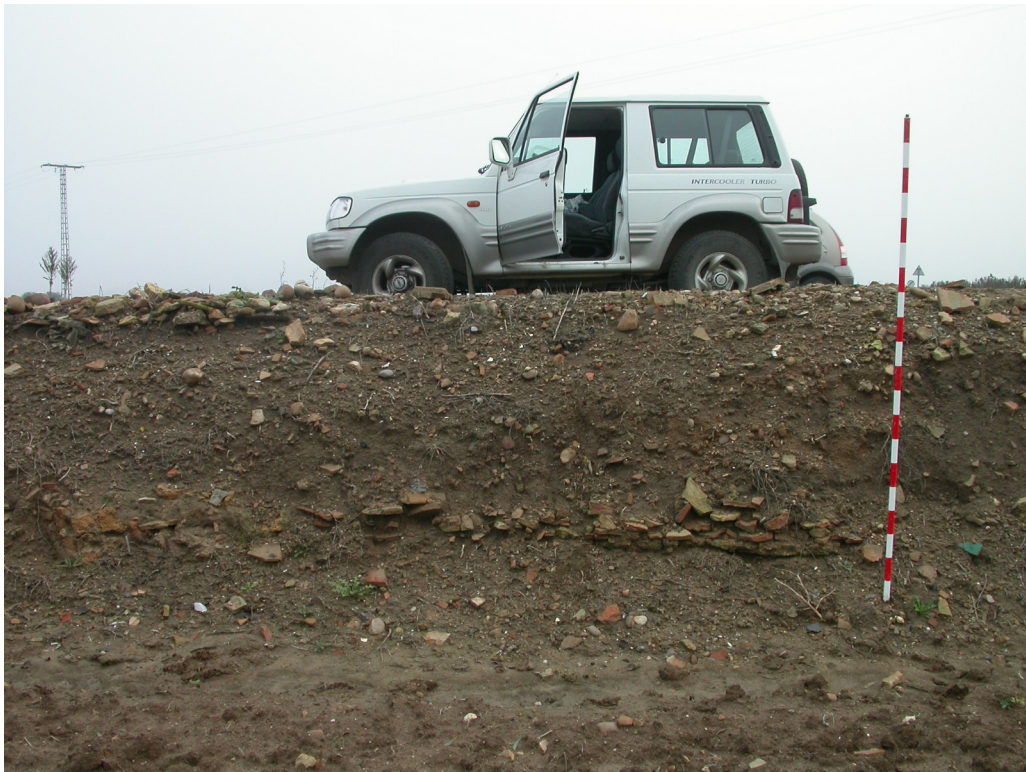
Con anterioridad, se ha producido un rebaje importante, tal como queda reflejado en un talud que hace las veces de límite con el camino de Confederación. Dicho rebaje es de al menos 1,40 m. Pudiéndose observar restos de construcciones. Vemos en el perfil sillares, opus signinum, y una construcción lineal a base de fragmentos de ánforas.

Este hecho es un factor de primer orden en la destrucción del patrimonio soterrado. Si a esto le sumamos la actividad agrícola, obtenemos los resultados que mostramos, afección y eliminación total de los yacimientos, con presencia de elementos constructivos pertenecientes a las edificaciones que en su tiempo existieron.

Figura 8. Parcela B. Vista del rebaje producido con anterioridad. En el perfil se observan restos de construcciones a base de sillares y ladrillos de módulo romano. (día 8.01.08)

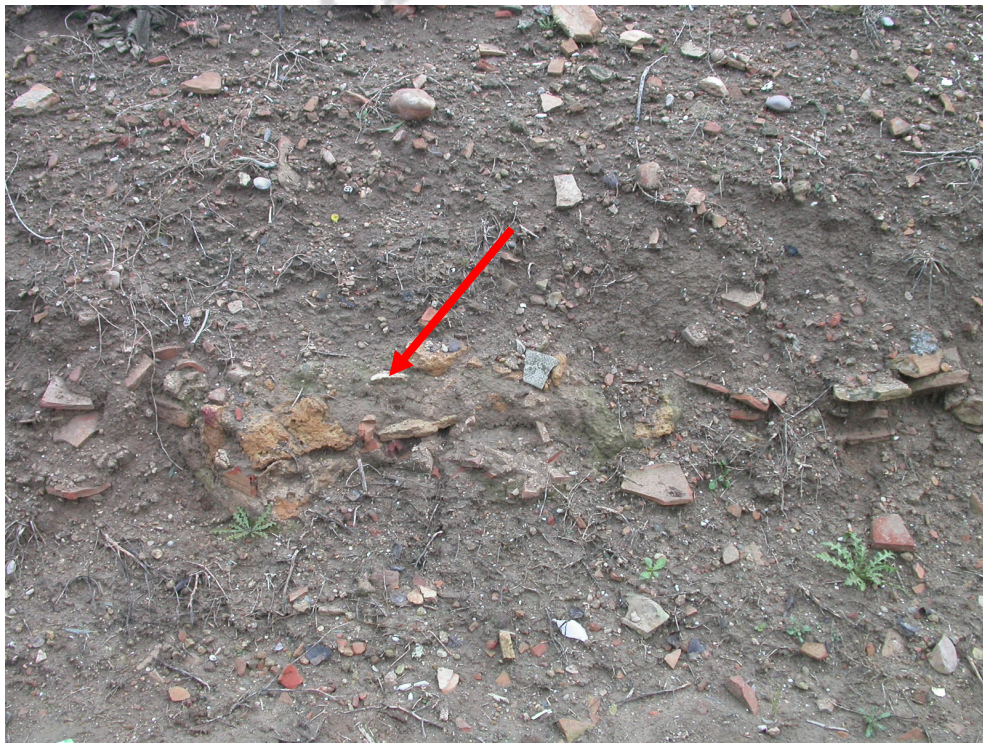
Figura 9. Parcela B. Detalle de sillar en perfil de talud.(día 8.01.08)

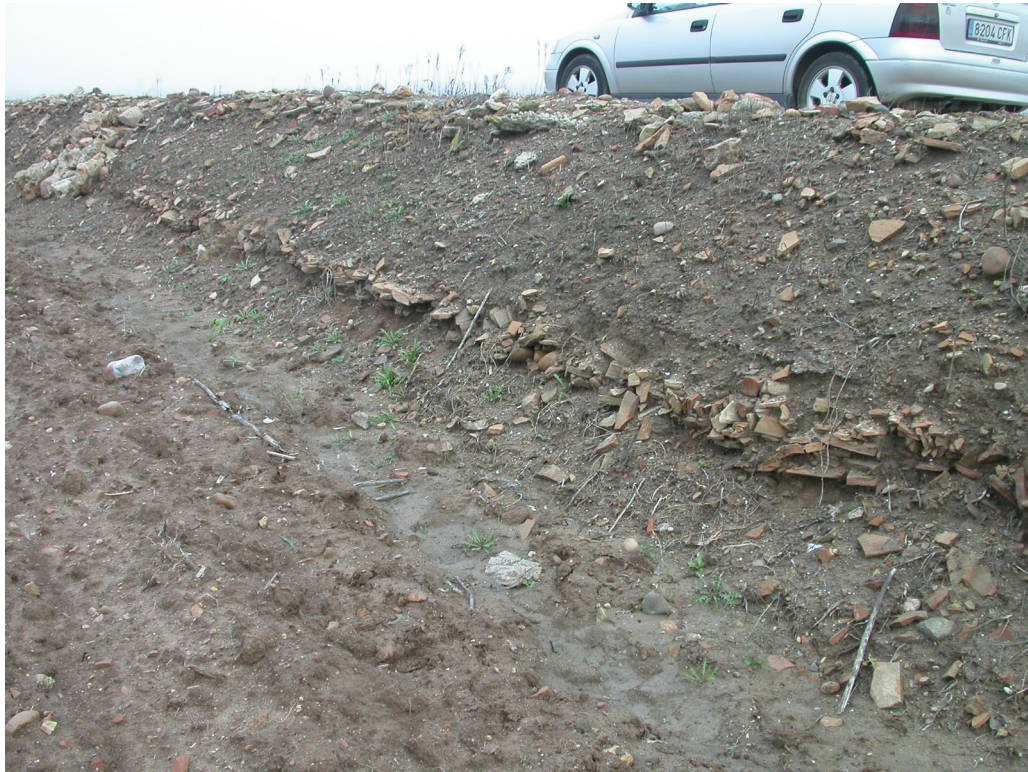
Figura 10. Vista de la línea de fragmentos de ánforas que se dejan ver tras el desnivel existente entre el camino de Confederación y la actual parcela. (día 8.01.08)

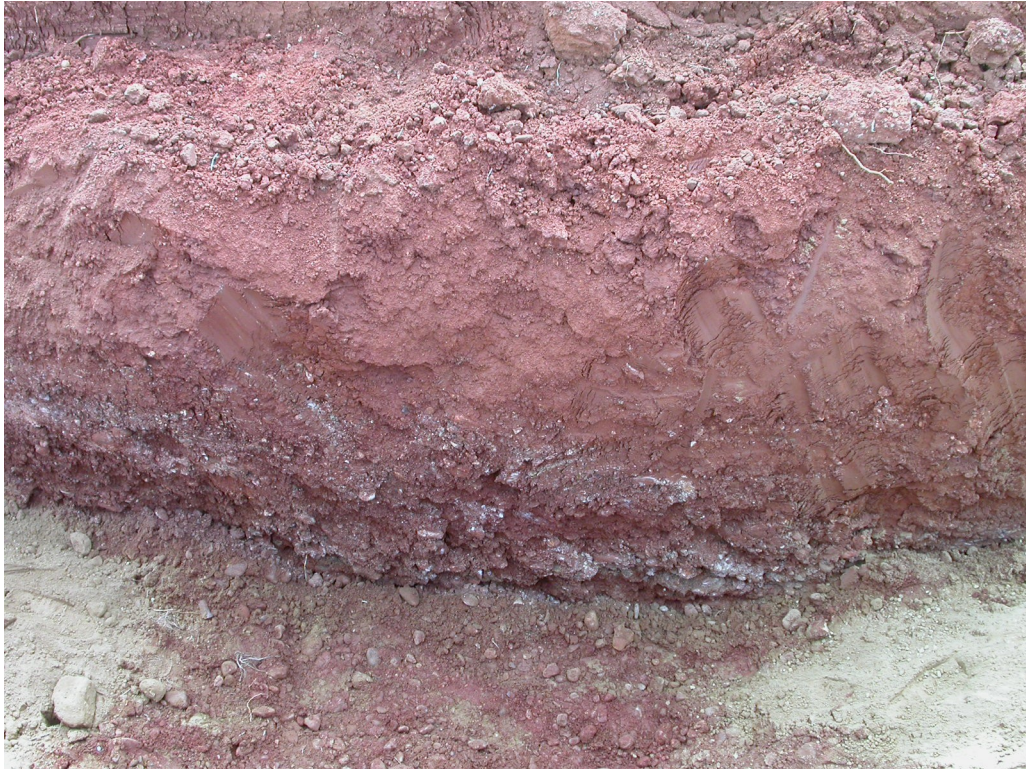
Con respecto a la **Parcela A**, y como hemos comentado, en superficie hemos podido observar gran cantidad de material cerámico de datación romana. La zanja (CPA 30) que se introduce en la zona, perimetra el área de la finca por las lindes. Los perfiles se muestran limpios en cuanto a material cerámico, a excepción del primer nivel correspondiente al horizonte más superficial en el que si se ha visto cerámica.

Figura 11. Parcela A. Vista de un tramo del perfil noreste de la CPA 30. (día 23.01.08)

Esto nos lleva a confirmar la idea planteada con anterioridad, el yacimiento está agotado, destruido en su totalidad, quedando restos en superficie. Así pues, la obra que se ejecuta, no afecta a ningún tipo de construcción.

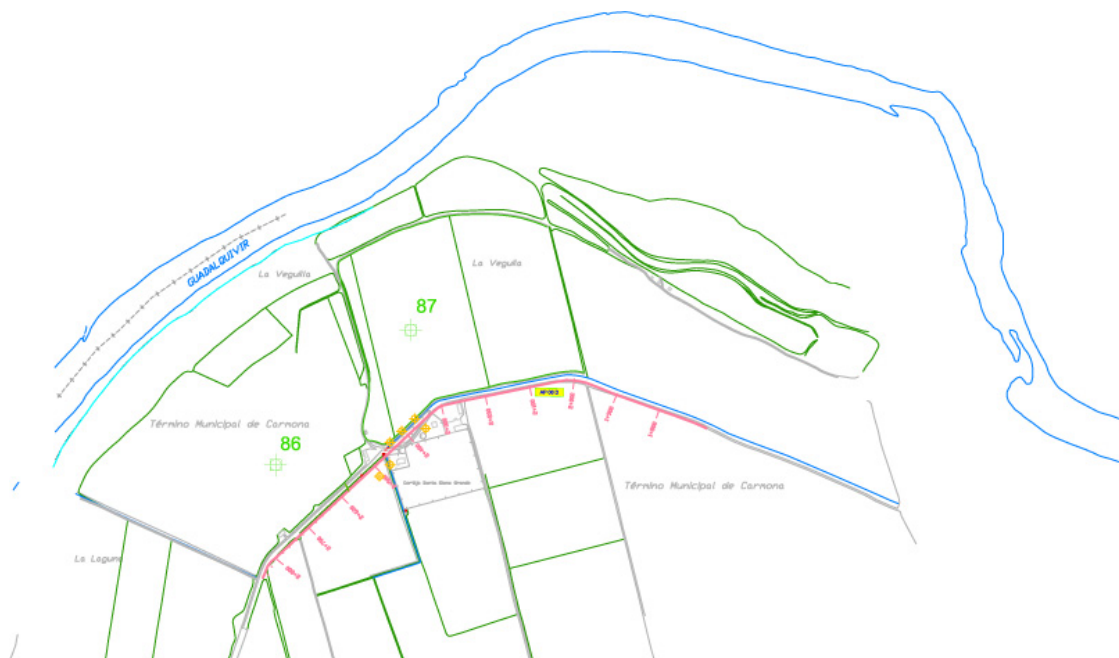
Figura 15. Zona en la que aparecen las estructuras murarias romanas en cortijo de Santa Elena.

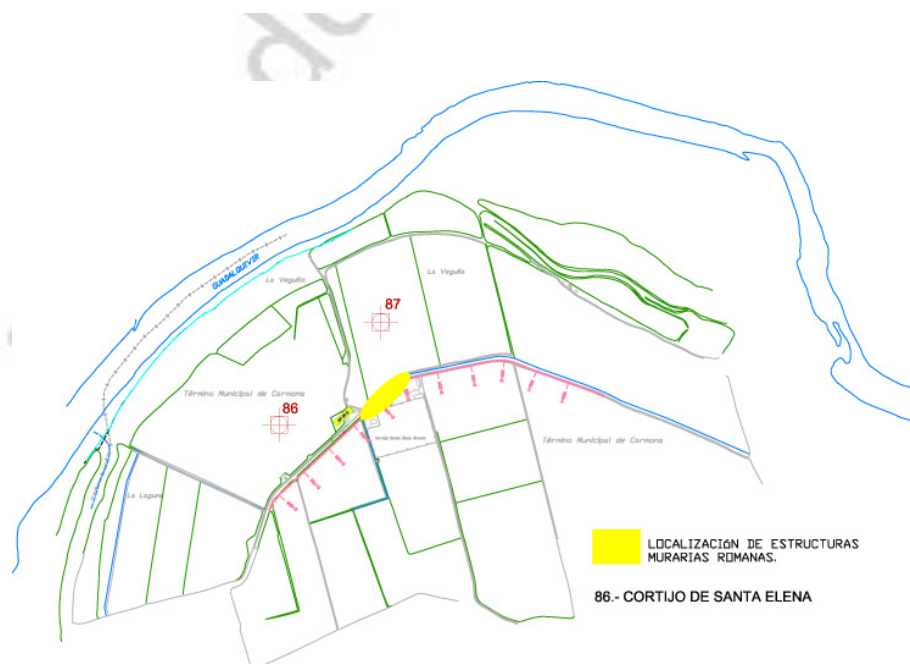
Figura 16. Identificación de las estructuras que documentamos. Los puntos en naranja corresponden a la localización del resto.

Los restos de cimientos se encuentran en sentido perpendicular a la zanja, con una orientación norte-sur. Documentamos una secuencia de 5 muros y una estructura conservada en planta y de tendencia semicircular. Las estructuras utilizan el ladrillo romano de módulo 0,275 x 0,21 x 0,06 m., alternando una fábrica a soga y tizón. La argamasa que se emplea es a base de arena y cal. No sabemos que estructura arquitectónica formarían estas estructuras, debido a la dimensión de la zanja, pero es posible, que pudieran formar parte de una edificación rural, con una buena ubicación, ya que el río Corbones se localiza en las proximidades, así como el Guadalquivir.

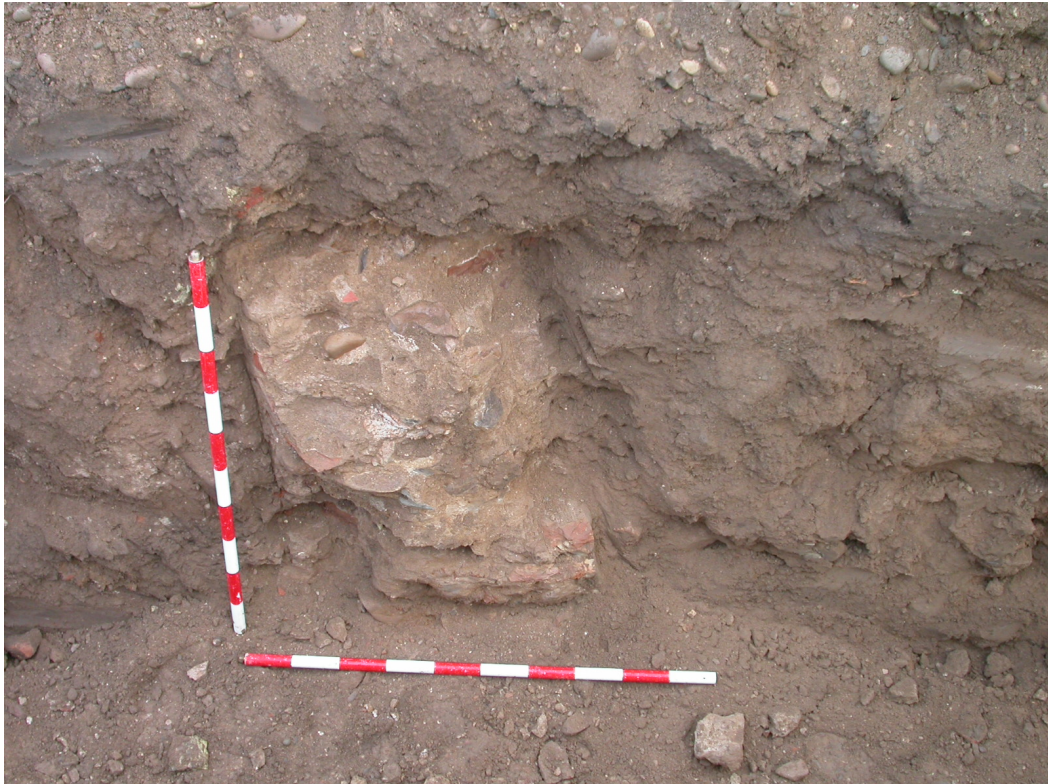
Figura 17. Detalle de estructura muraria localizada en el perfil norte de la zanja. (día 15.01.08)

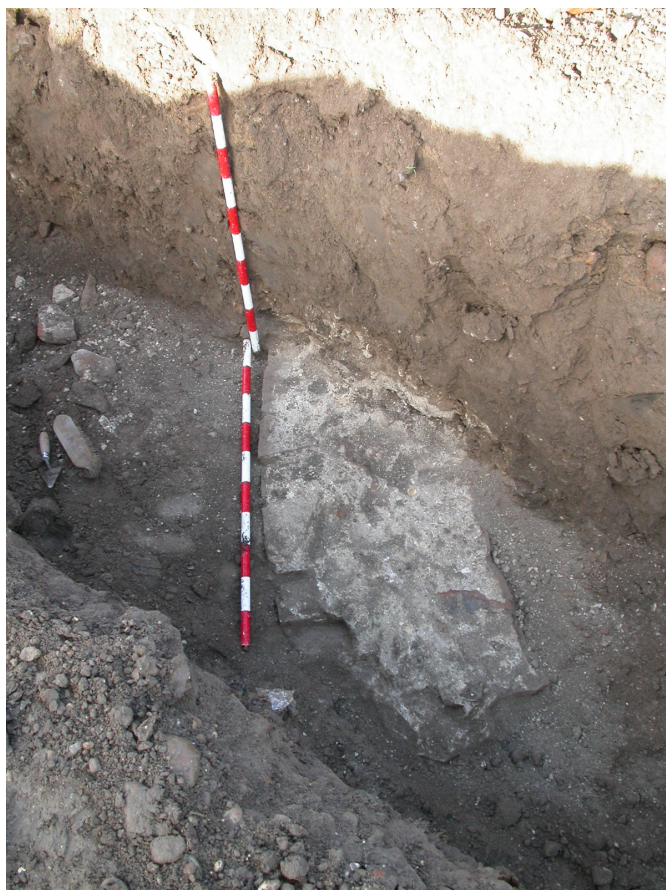
Figura 18. Detalle de estructura muraria de planta con tendencia circular. (día 15.01.08)
