ANUARIO ARQUEOLÓGICO ANDALUCÍA

INTERVENCIÓN ARQUEOLÓGICA DE URGENCIA EN LA CALLE GASPAR DEL PINO N° 14

Ubicación
C/ Gaspar del Pino, n° 14

Autoría

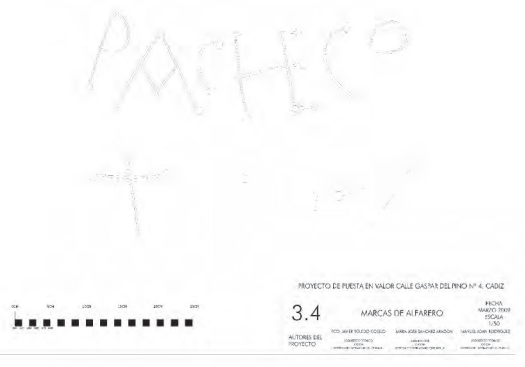
Se trata de marcas de tipo incisas cuya leyenda es Pacheco, y otra de tipo simbólica con forma de cruz. Se encuentran localizadas en la parte superior del cuerpo de forma que sea visible una vez encajada la pieza en su lugar. En otra tinaja encontramos en el interior la fecha 1897 también de forma incisa. (FIG. 2)

La forma en la que están realizadas hace pensar en la ejecución de las mismas de forma previa a la cocción de la pieza cuando la pasta se encuentra aún blanda ya que se localizan en los bordes restos del empuje del instrumento usado para realizarlas y son líneas bastantes más profundas que si se hubieran realizada post-cocción. Creemos que están relacionadas con el maestro alfarero

y se interpretan como una marca de garantía de calidad de las mismas.

FIG 2: Inscripciones que presentan las diferentes tinajas entre ellas la conocida como marca de autor en este caso con el nombre de Pacheco.

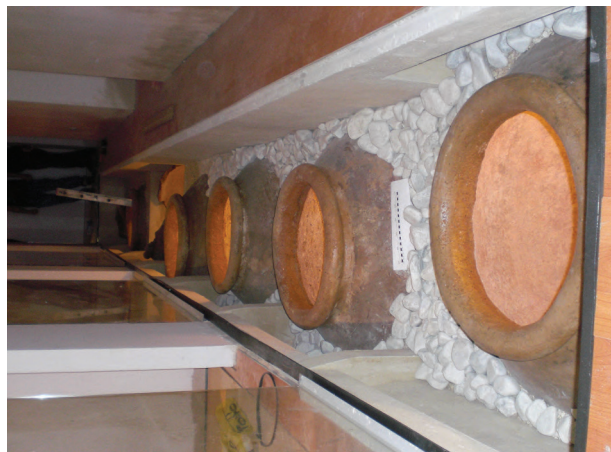
FIG 4: Tinajas en proceso de restauración

El trabajo de limpieza y conservación ha sido el siguiente:

- Limpieza superficial a brocha y extracción de los elementos exógenos del interior.
- Realización de catas de limpieza en el interior de las tinajas hasta llegar al original utilizando bisturís, micro rotor, aspirador, etc.

- Intervención en zonas con adhesión de materiales modernos resultado de la reciente obra en el local. Dependiente del tipo de material se realiza la limpieza mecánicamente (bisturí, micro rotor, cepillo sintético, etc.) o químicamente (disolventes).

- Limpieza o eliminación de las concreciones y adherencia de materiales antiguos no originales, de acuerdo con las catas realizadas con anterioridad en las que se identificó el original.

- Limpieza final a brocha y aspirado de todo el conjunto.
- Protección de las partes exteriores con Palaroid - B72 en acetona aplicado a brocha en concentración adecuada dependiendo de la absorción del material. No se ha aplicado en el interior de la pieza para garantizar la transpiración de las piezas.

Se ha colocado un sistema de ventilación de la estancia de las tinajas que han quedado cubiertas mediante cristales no reflectantes de un metro de largo. El sistema de ventilación está colocado en ambos lados del pasillo que conforma la hilada de tinajas y está conectado al sistema de ventilación del edificio de manera que se garantiza el circuito de aire necesario para que no aparezcan humedades. Se les ha colocado un sistema de iluminación mediante luces de bajo consumo de 40 W para iluminarlas de forma esporádica. La luz principal de las tinajas viene desde el exterior de la luz general que se ha enfocado a las tinajas. (FIG 4)
