# ANUARIO ARQUEOLÓGICO DE ANDALUCÍA

## 2011

**RESUMEN DE LA ACTUACIÓN ARQUEOLÓGICA PREVENTIVA DE VIGILANCIA DE CONTROL DE MOVIMIENTO DE TIERRAS POR LA APERTURA DE UN TRAMO DE ZANJA EN LA CALLE PUENTE DE LA VIRGEN (GRANADA), EXP. 3023/2011**

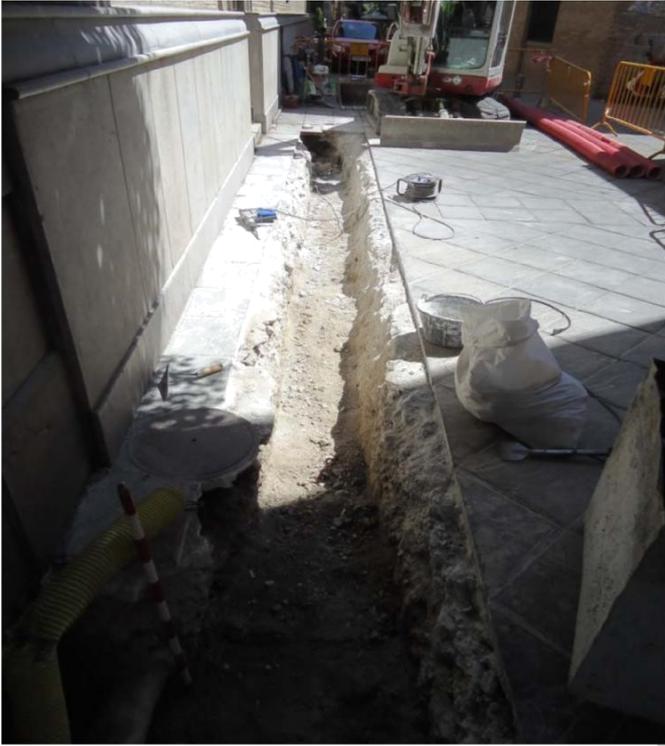
Por debajo encontramos una capa de zahorra (UEC- 0002) hasta los 60 cm de profundidad de la cota proyectada. Todo este grupo estructural se asienta sobre una unidad limosa (UEN-0001), sin que hayamos detectado restos cerámicos, ni material de construcción. Este tramo de zanja se encuentra cortado por una canalización reciente del tendido de la red hidráulica (UEC-0003).

**Figura 1.** Vista general de la zanja en la calle Puente de la Virgen nº 18.
