ANUARIO ARQUEOLÓGICO DE ANDALUCÍA

2012

RESUMEN DE LA ACTUACIÓN ARQUEOLÓGICA PREVENTIVA DE VIGILANCIA DE CONTROL DE MOVIMIENTO DE TIERRAS POR LA APERTURA DE UN TRAMO DE ZANJA EN C/ MARIANA PINEDA Nº 3 Y PLAZA FORTUNY ESQUINA CON HONDA DEL REALEJO (GRANADA). EXPEDIENTE 4366)

Alberto Obón Zúñiga

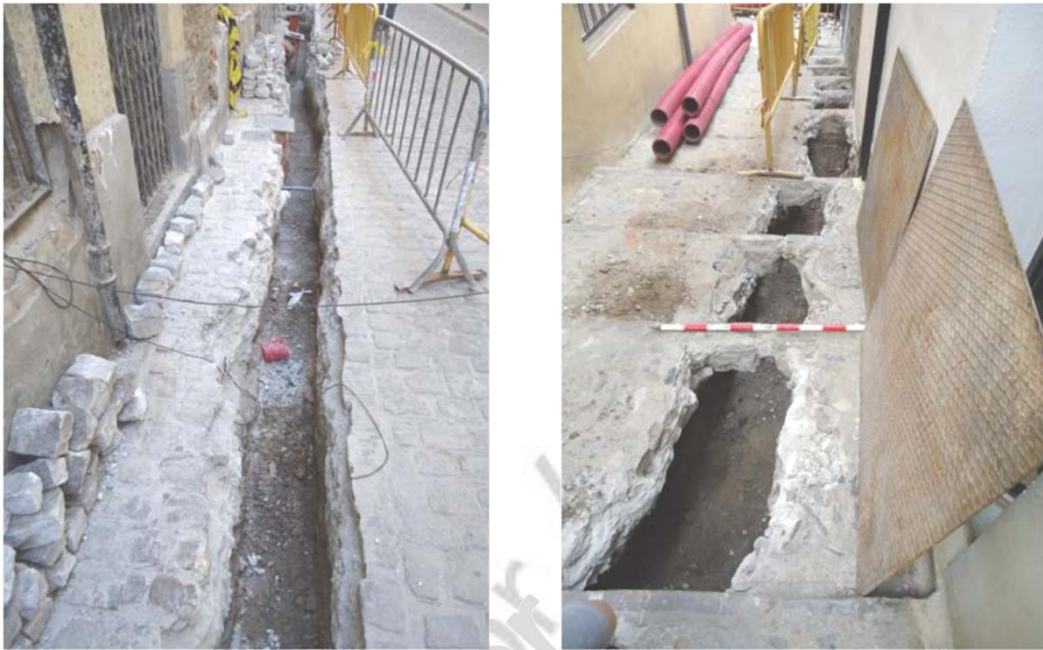
Figura 1. Vista general del rebaje de la zanja, izqda.. María Pineda 3; Dcha. Plaza Fortuny esquina con Honda del Realejo.
