**ANUARIO
ARQUEOLÓGICO
DE ANDALUCÍA
2002**

MEMORIA DE LAS ACTUACIONES ARQUEOLÓGICAS DE APOYO REALIZADAS DURANTE LOS AÑOS 2001 Y 2002, ARTICULADAS DENTRO DEL PROYECTO DE CONSERVACIÓN DEL YACIMIENTO ARQUEOLÓGICO DE LAS PEÑAS DE LOS GITANOS DE MONTEFRÍO, GRANADA

JOSÉ ANDRÉS AFONSO MARRERO
ULISES J. RAMOS CORDERO

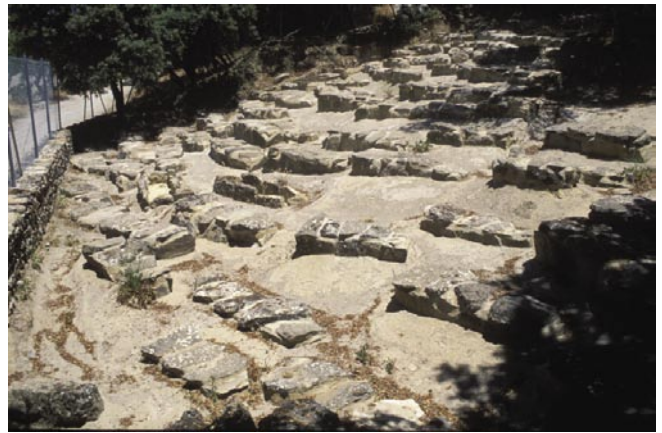
LAM. I. Vista de la Necrópolis de El Castellón después de su restauración

El proceso de restauración de los Complejos estructurales funerarios del cementerio se inicia con la retirada de las losas de cobertura y la limpieza de los materiales filtrados recientemente. El proceso de restauración propiamente dicho comienza con la recolocación de las lajas hincadas que forman la cista. Se recolocan las que se habían desplazado, reforzando, en los casos más graves, el anclaje de las mismas mediante su retacado con mortero de cal en proporción 1/3. Seguidamente se realiza, con el mismo material el rejuntado de las yagas entre las losas, tanto por el interior como por el exterior, de manera que aquéllas queden hundidas respecto a las superficies de las piedras. Con el mortero aún húmedo, éste se recubre con una película de tierra del lugar para lograr una pátina similar a la natural.

A continuación se recuperan los niveles del interior de las sepulturas. Previamente, en las tumbas que contienen depósitos con restos humanos se colocan mallas de fibra de vidrio, procediéndose después al relleno de la tumba con tongadas de 10 cm de espesor de tierra estabilizada compactada a mano. Para evitar una excesiva presión hacia el exterior que pudiera con el tiempo desplazar las losas perimetrales, se decide no colmarlas solo en 2/3 de su volumen.

El tercer paso de la recuperación de las sepulturas de la necrópolis consistió en la cubrición de las mismas con las lajas correspondientes y el retacado de las juntas siguiendo el procedimiento antes descritos. Las losas de cabecera de mayores dimensiones quedan emergentes sobre la cubierta a modo de estela señalizadora de la posición de la tumba.

En el caso de las Tumbas LXXX y LXXXII que habían perdido las piedras de cobertura se decide que queden abiertas con el fin de que los visitantes puedan observar el interior.

La última fase de restauración consistió en la recuperación parcial de los niveles originales al exterior de las sepulturas. Esta se realiza con tierra estabilizada con cal, aplicada en tongadas de 5 cm de espesor, regada y compactada. Dada la pendiente de la ladera (14%) sobre la que se sitúa la necrópolis, se tuvo que realizar el relleno exterior teniendo en cuenta la evacuación de las aguas. Para evitar la acumulación de agua de lluvia sobre la zona más baja, se practican dos orificios en la pared E en los que se introducen tubos de PVC que sirvan como desagüe hacia el carril (Lam. I).

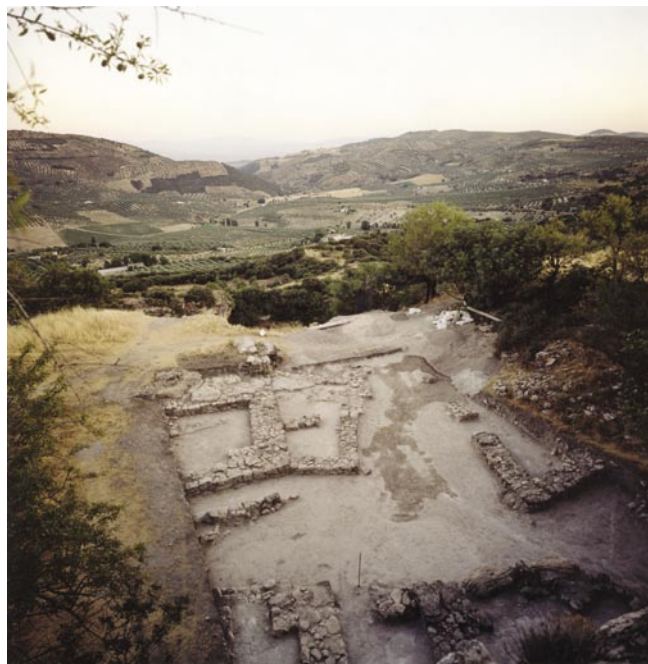
LAM. II. Vista del poblado Iberorromano de Los Castillejos después de su restauración
