# ANUARIO ARQUEOLÓGICO DE ANDALUCÍA 2017

**INTERVENCIÓN ARQUEOLÓGICA MEDIANTE SEGUIMIENTO  
Y CONTROL DE LA DEMOLICIÓN DE EDIFICACIÓN Y  
LIMPIEZA DEL SOLAR EN EL PASEO DE CARTUJA Nº 47 Y  
49, GRANADA.**

Seminario Mayor Diocesano, Paseo de la Cartuja nº 47 y 49 Granada.

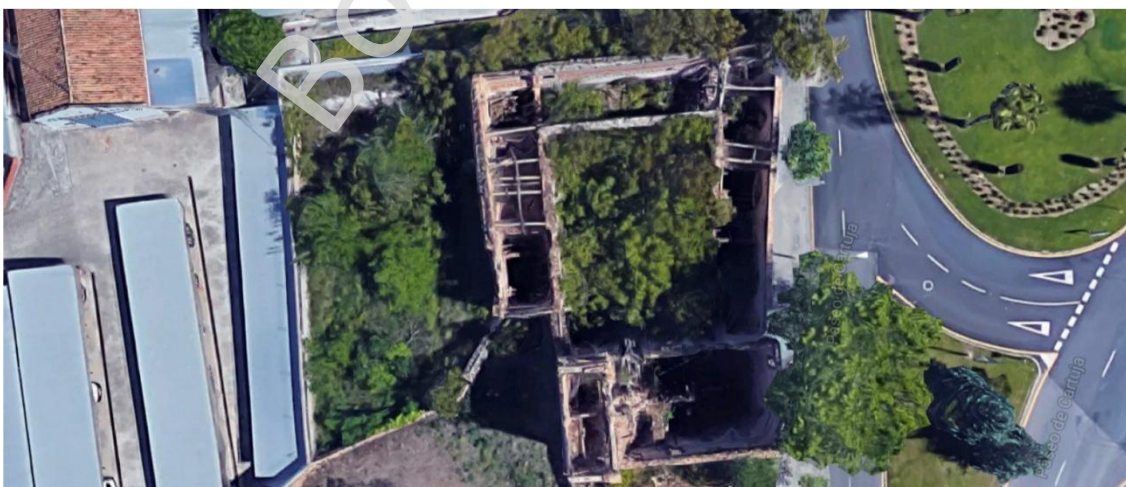
Imagen: Vista satelital de la edificación. Se aprecia el mal estado de conservación y la profusa vegetación parásita, que invade el solar, el patio central e incluso el interior de las crujeas que componen la construcción.

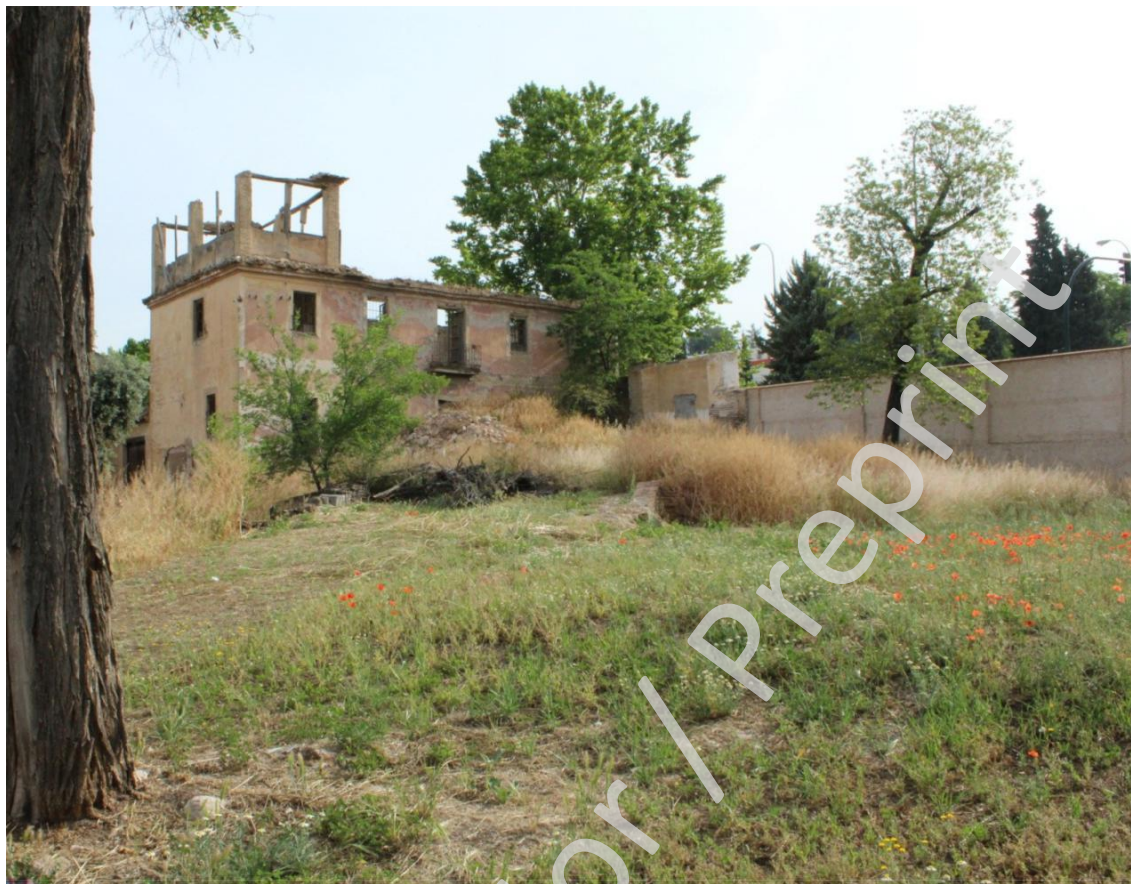
La crujía sur era la más antigua, aunque de cronología indeterminada. Estaba construida con cajones de tapial y machones de ladrillo levantados sobre zócalo de cajones de mampostería. La composición del tapial era muy terrosa y sin apenas aglutinantes, siendo la presencia de cal muy escasa. En dicho tapial existían piedras de pequeño tamaño, y algunos fragmentos de cerámica moderna, tipo Fajalauza y algunos atifles, lo que hace pensar que se hicieron en época moderna utilizando la tierra de labor existente en el terreno circundante, y que como se ha mencionado en el contexto histórico perteneció al Pago de Aynadamar, donde se encuentra la fábrica de cerámica Fajalauza, por lo que la presencia de dichos materiales en el tapial no es sorprendente. Los cajones de tapial tenían unas dimensiones medias de 0,70 m. de altura y 1,30 m. de ancho. La base estaba realizada con cajones de mampostería con unas dimensiones medias de 0,60 m. de alto por 1,40 m. de ancho. Las hiladas de los tapias estaban separadas por cuatro hilos de ladrillo macizo dispuestos a soga y tizón. Esta crujía sur estaba compuesta por dos plantas, pareciendo haber tenido un uso residencial, pues quedaban restos de una chimenea en la planta alta, así como los restos de un WC contemporáneo en la baja. Se localizó el contador de luz, detenido en la década de 1930, por lo que se puede deducir su abandono en esas fechas. Una vez demolida la totalidad de la crujía se conservaron los cimientos y el pavimento de la misma, siendo éste de cemento pulido.

Estado previo crujiá sur.

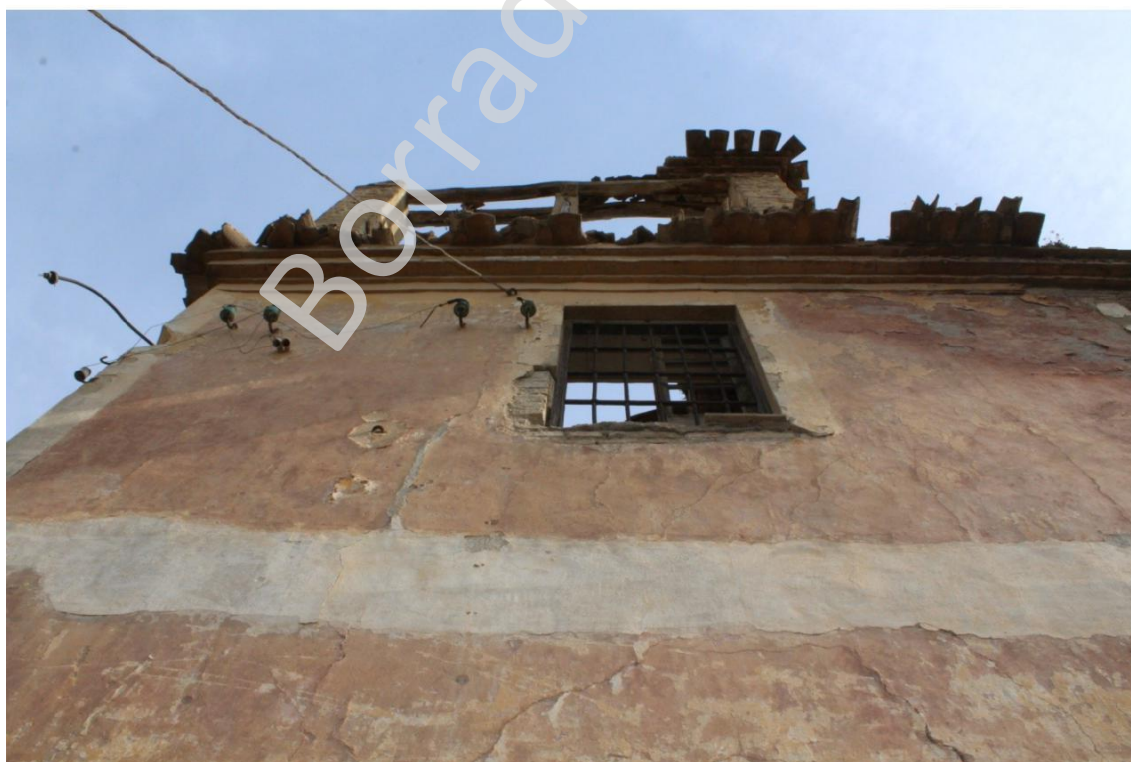
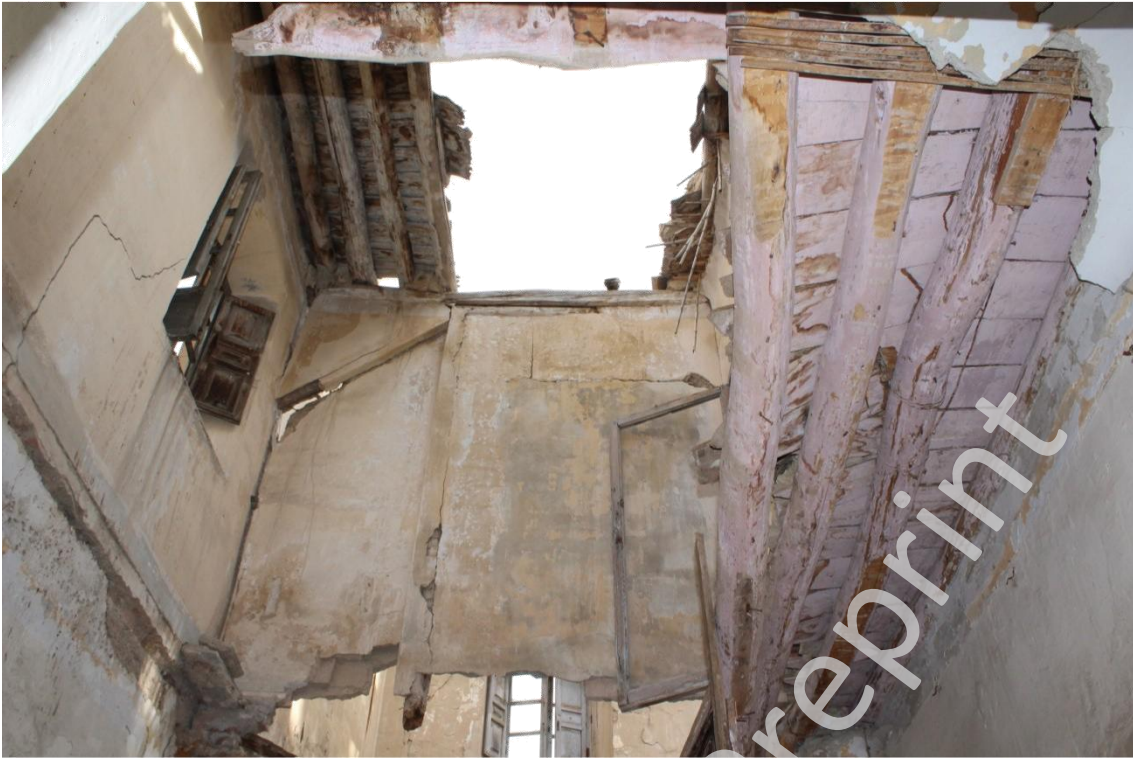
En cuanto al estado de conservación, como ya se ha descrito, era muy deficiente, totalmente ruinoso. Las cubiertas y parte de los muros superiores colapsaron hace tiempo, llenando de escombros el interior. A parte de lo anteriormente descrito, también se detectaba una cierta afección de sales, provocada por la humedad, especialmente afloran en los puntos más umbríos. La vegetación igualmente supone un problema. De un lado, la vegetación parásita que crece

**Interior de la crujía sur, cubiertas y forjados colapsados en el interior.  
Estado previo crujía oeste**

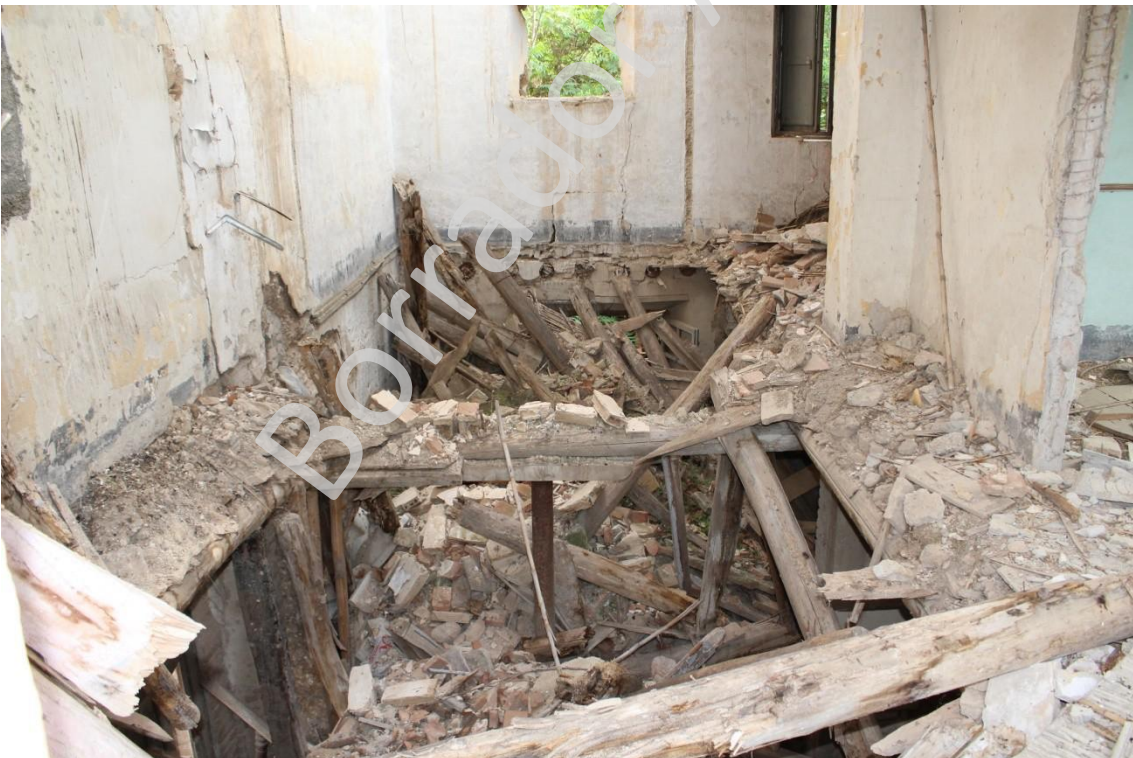
Estado previo crujías oeste y sur

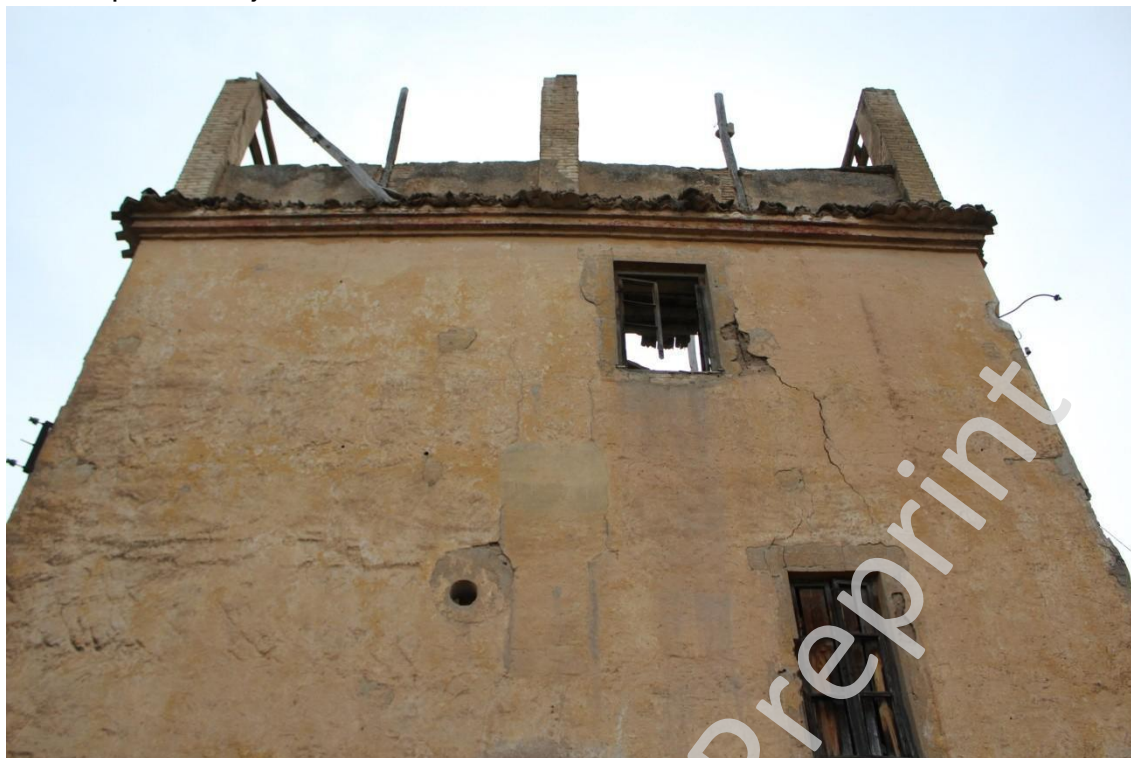
Las naves o crujías norte y oeste presentaban una fábrica idéntica entre sí, y estaban trabadas por lo que su construcción era coetánea. Se adosaban a la crujía norte, por lo que eran posteriores a ésta y las más recientes del complejo edificado. La crujía norte lindaba con las instalaciones militares del Cuartel de Cervantes. Ambas naves presentaban dos plantas o alturas conservadas, siendo la inferior realizada en cajones de tapial corridos, separados por dos hiladas de ladrillo macizo, la planta alta estaba fabricada con muros de ladrillo macizo dispuesto a soga y tizón. En este caso el tapial era de tonalidad muy clara, de composición arenosa rica en cal, arena, grava y cemento. El uso de estas naves parecía responder al de cuadras y almacenes o talleres. Al igual que en las crujías anteriores se conservaron los cimientos y pavimentos, realizados en cemento pulido.

Estado previo crujía norte

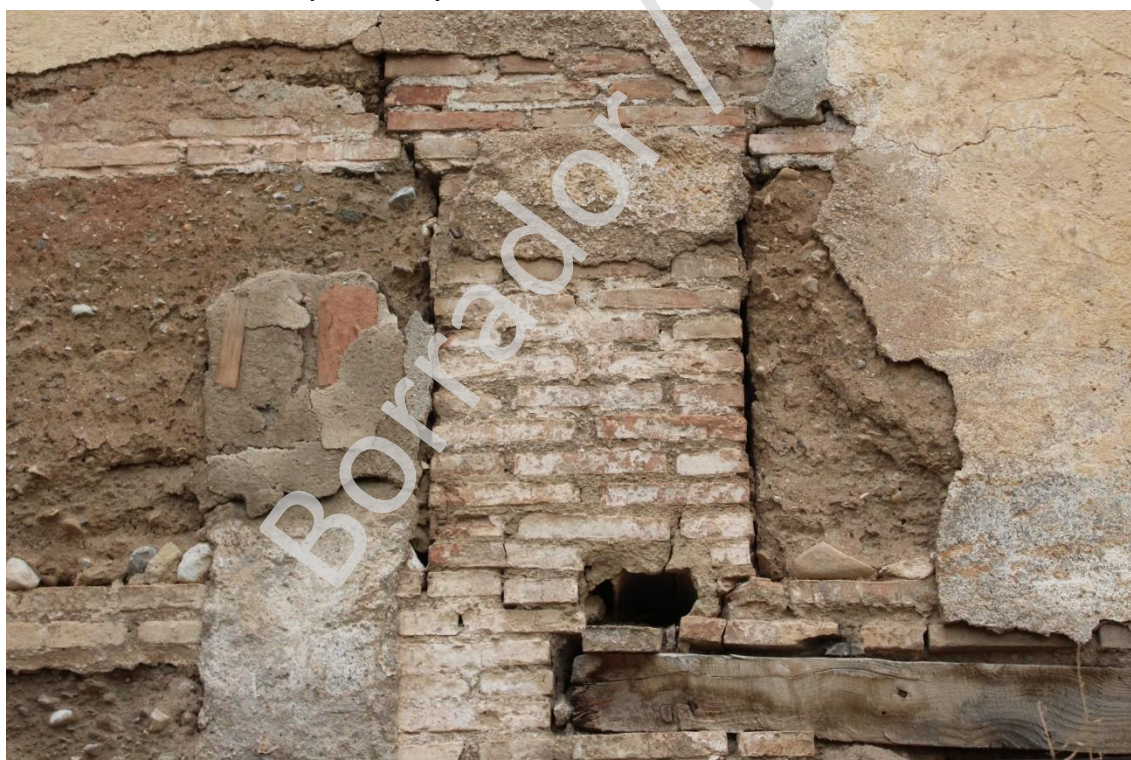
Detalles de la fábrica crujiás norte y oeste

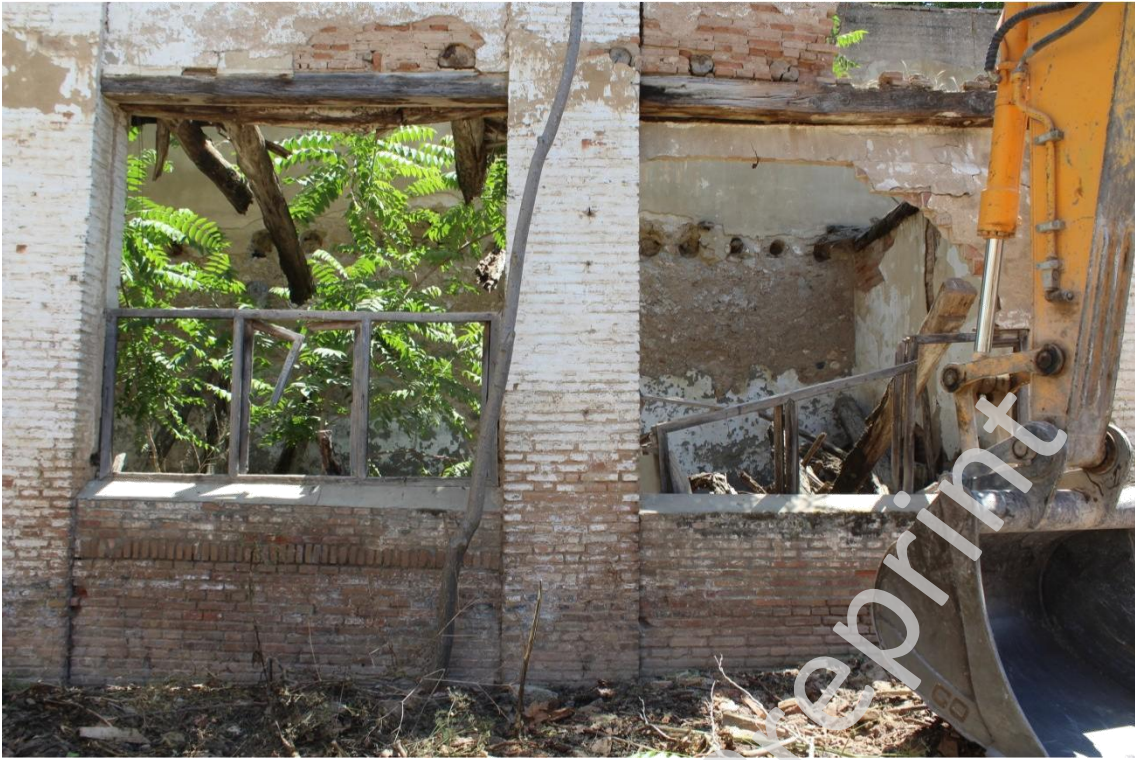
La crujía este, medianera con el Paseo de Cartuja, se adosaba a la nave sur, por lo que su construcción es posterior. Estaba compuesta igualmente por dos plantas, era de planta rectangular algo irregular. Se trataba de una nave destinada a algún tipo de ganado, no mayor, pues existían pequeños cuadriles con pesebres y abrevaderos en su interior. En el lateral sur de la esta nave existía una cochera con un vehículo abandonado y completamente inutilizado en su interior. Igualmente esta edificación estaba realizada en cajones de tapial y machones de ladrillo, con muros de carga fabricados totalmente en ladrillo macizo dispuesto a soga y tizón. En este caso el tapial era terroso pero rico en grava. Se conservaron los cimientos y los niveles de pavimento, en este caso también ejecutado con una capa de cemento pulido que cubría a un pavimento anterior, de ladrillo macizo dispuesto a espiga y tomado con mortero bastardo de cal y arena.

Crujía este
