ANUARIO ARQUEOLÓGICO DE ANDALUCÍA 2015

CONTROL ARQUEOLÓGICO DE MOVIMIENTO DE TIERRAS CON RESULTADOS NEGATIVOS EN CALLE FORTALEZA Y PUERTA REAL DE VÉLEZ-MÁLAGA (MÁLAGA)

ARQUEOTECTURA S. L.

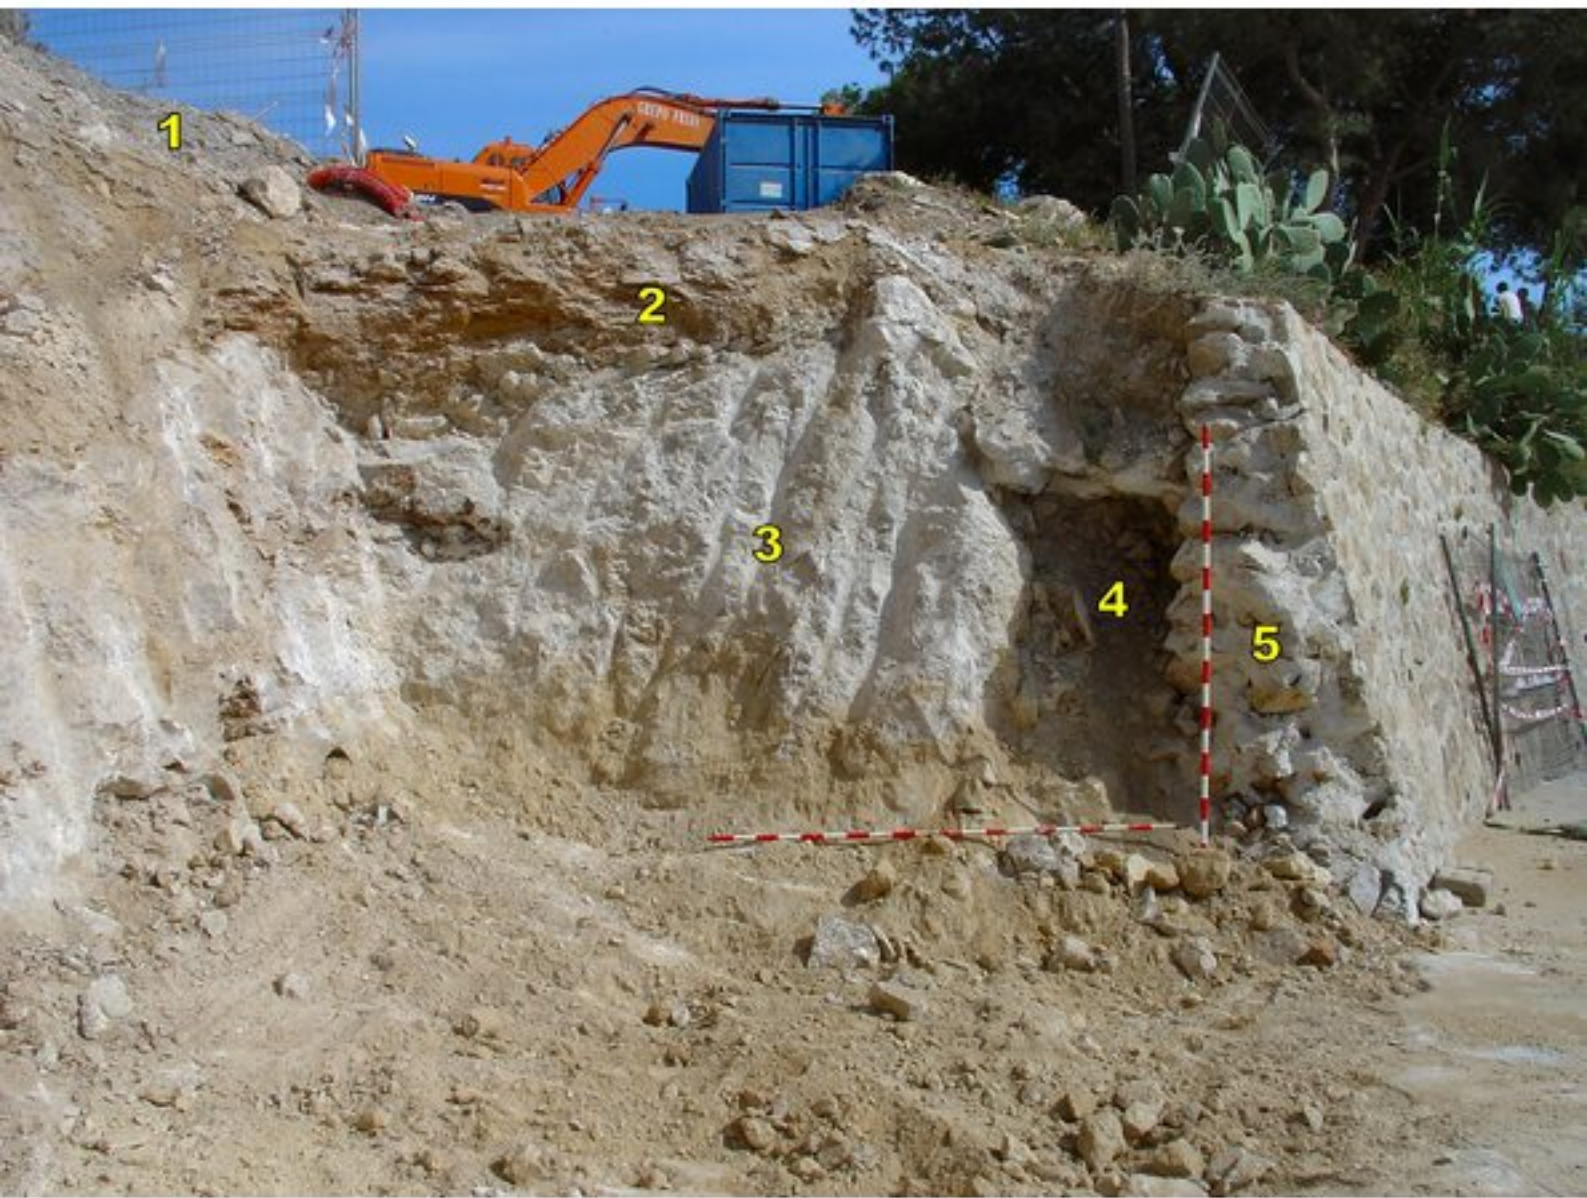
LAMINA 1. VISTA GENERAL DE LA ACTUACIÓN EN CALLE FORTALEZA, CON INDICACIÓN DE UNIDADES ESTRATIGRÁFICAS.

UE-1. Nivel de escombros (conteniendo plásticos, ladrillos, etc), con potencia de c. 1'90 m, con topografía ataludada al Oeste, entre la c/ Fortaleza Alta y el muro de contención UE-5. Relleno sobre UEs 2, 2i, 4 y 5. Datación: siglo XX.

UE-2. Zahorra anaranjada conteniendo restos de basuras (plásticos, ladrillos, etc.), apisonada y nivelada con la horizontal a techo. Relleno sobre UE-2i. Datación: siglo XX.

UE-2i. Interfaz de excavación sobre la roca del sustrato (UE-3). Datación: siglo XX.

UE-3. Roca caliza. Sustrato geológico. Datación: Era Terciaria.

UE-4. Nivel de caliza disgregada de c. 1'40 m de potencia. Relleno bajo UE-1. Sobre UEs 3 y 5. Datación: siglo XX.

UE-5. Muro de contención de mampostería trabada con cemento. Presenta frente ataludado hacia c/ Fortaleza. Datación: siglo XX.

La secuencia estratigráfica, por tanto, se inicia en la roca del sustrato, que fue recortada para el acondicionamiento tanto de la calle Fortaleza Alta como de la contención de tierras sobre la acera oriental de c/ Fortaleza, generando la interfaz UE-2i y levantándose el muro UE-5. Entre ambas se realiza un primer relleno con restos del picado de la roca (UE-4), equivalente en su función a UE-2, de nivelación sobre la roca, ambos finalmente amortizados por UE-1, que recupera la topografía en cuesta entre ambas calles apoyando sobre el muro UE-5.

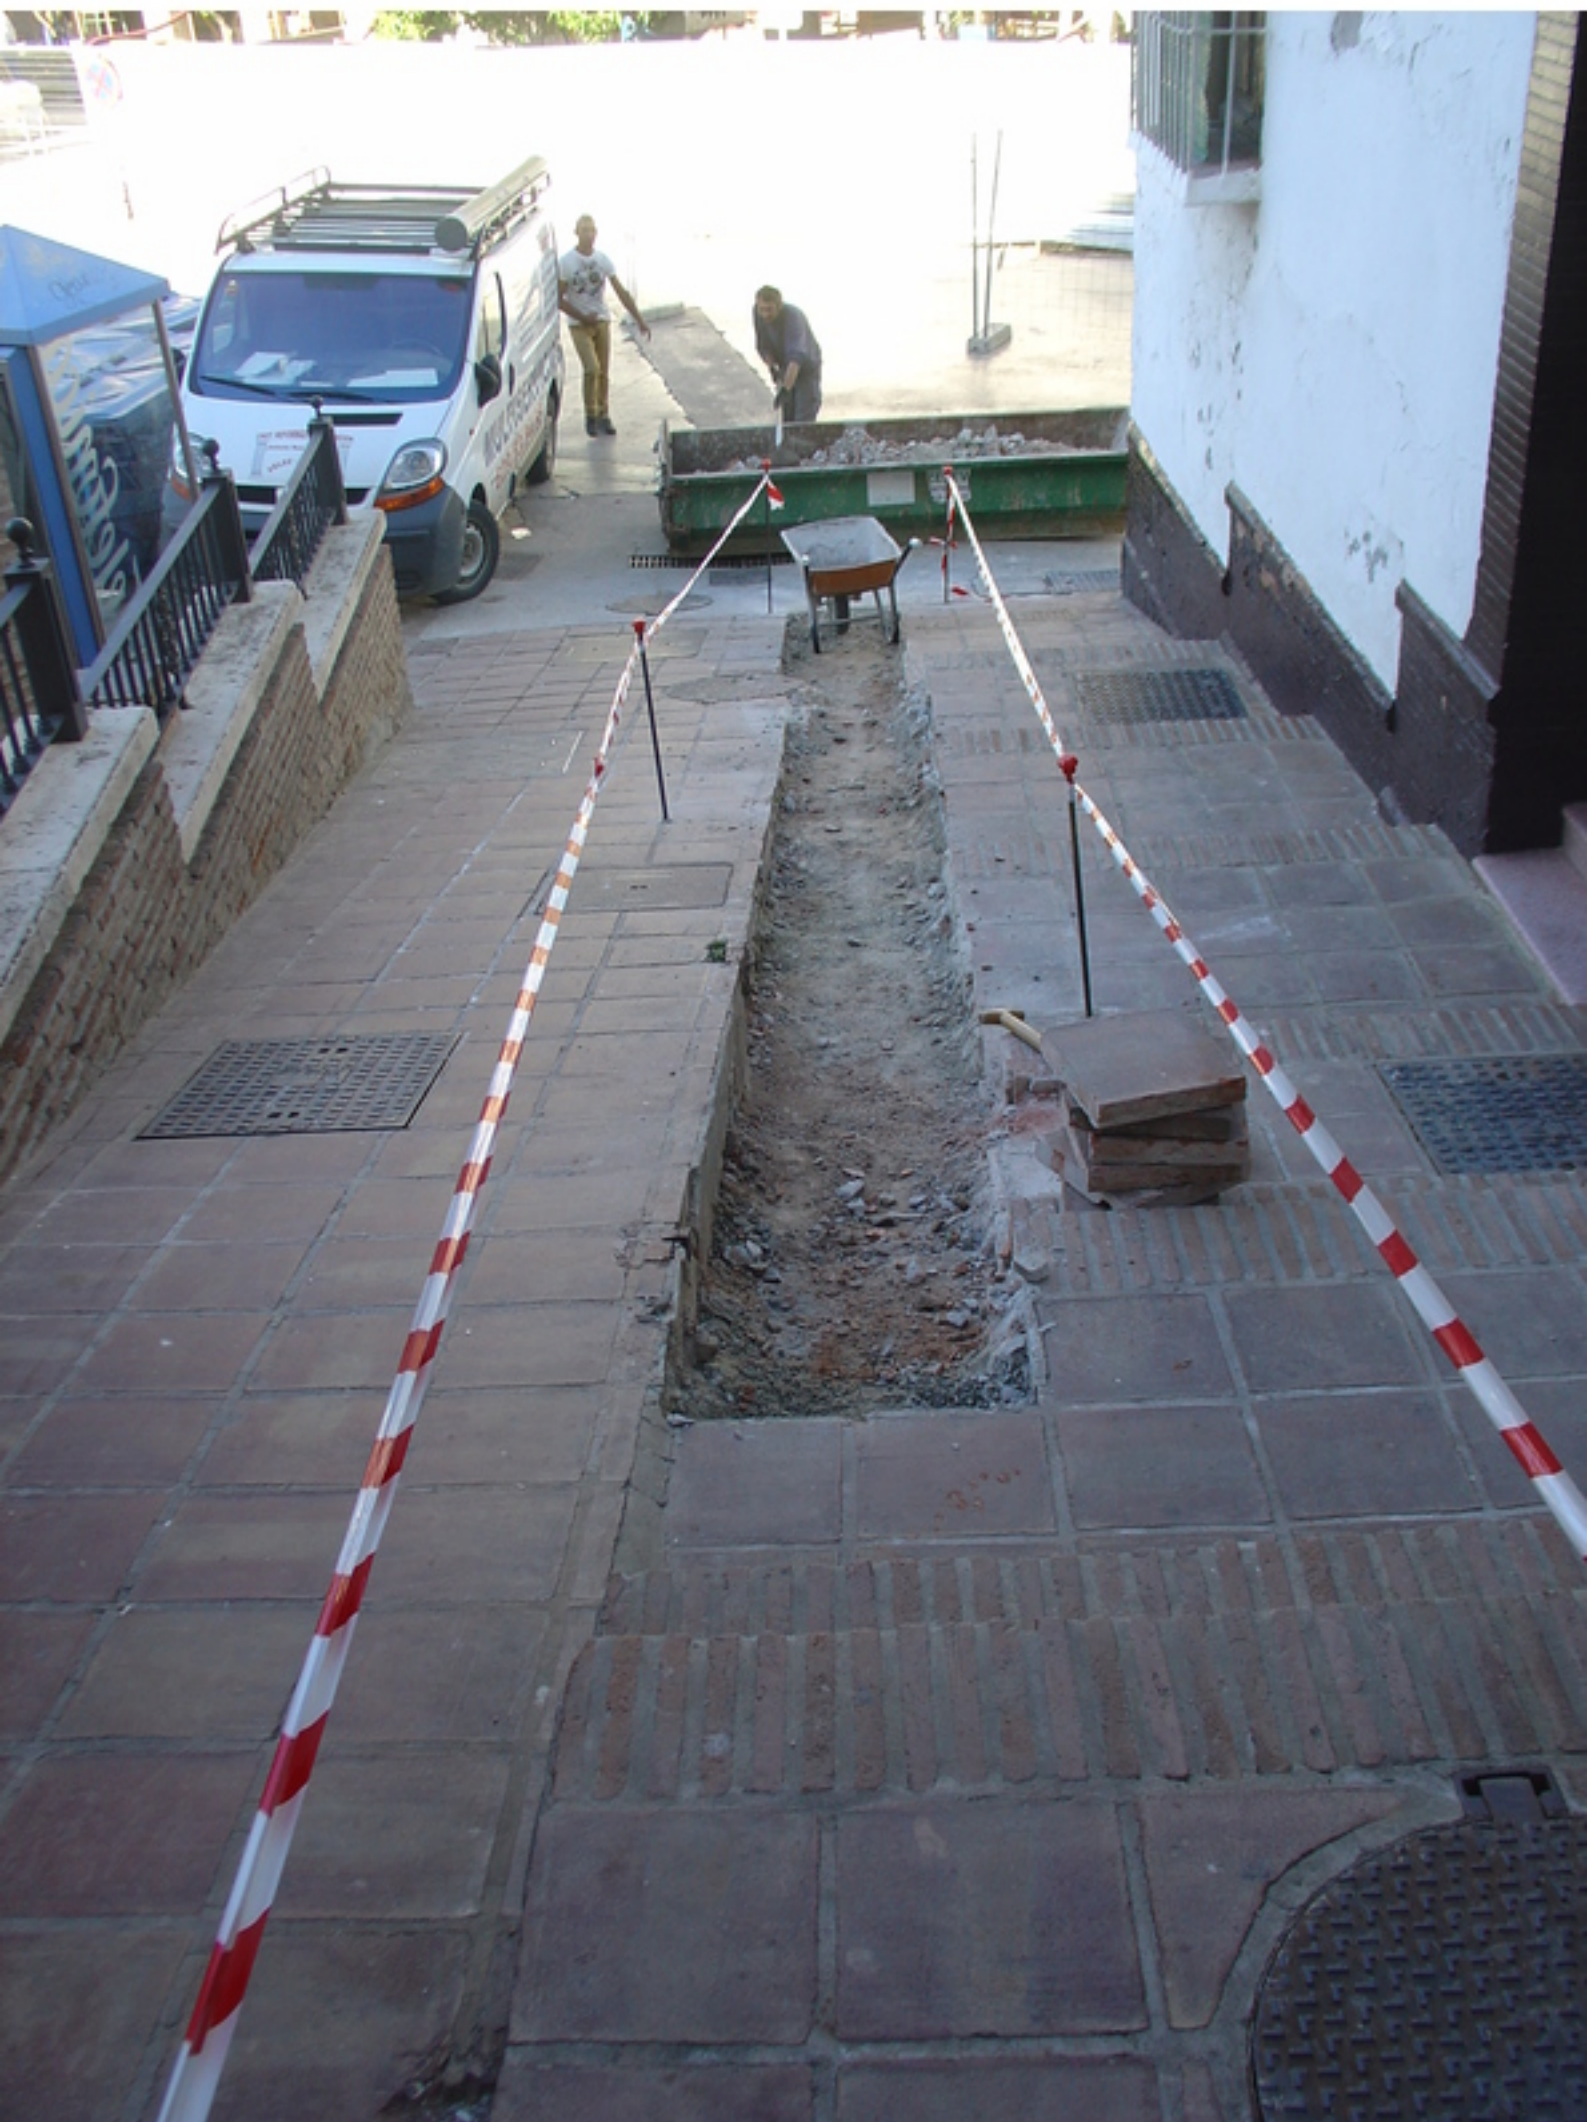
LÁMINA 2. EXTERIOR DE PUERTA REAL. PICADO DEL PAVIMENTO.

Los trabajos en la **Puerta Real** se iniciaron mediante el picado del pavimento y su base de hormigón al exterior de la misma. Este nivel pavimentario cierra a techo una zanja abierta en 2011 que alcanzó c. 1 m de profundidad, y donde se introdujeron diversas instalaciones. El vaciado de la misma para insertar los tubos actuales removió una capa de áridos (relleno de 2011) y parte de las estructuras de cubrición de las instalaciones previas. En ningún caso se alcanzaron niveles estratigráficos anteriores.

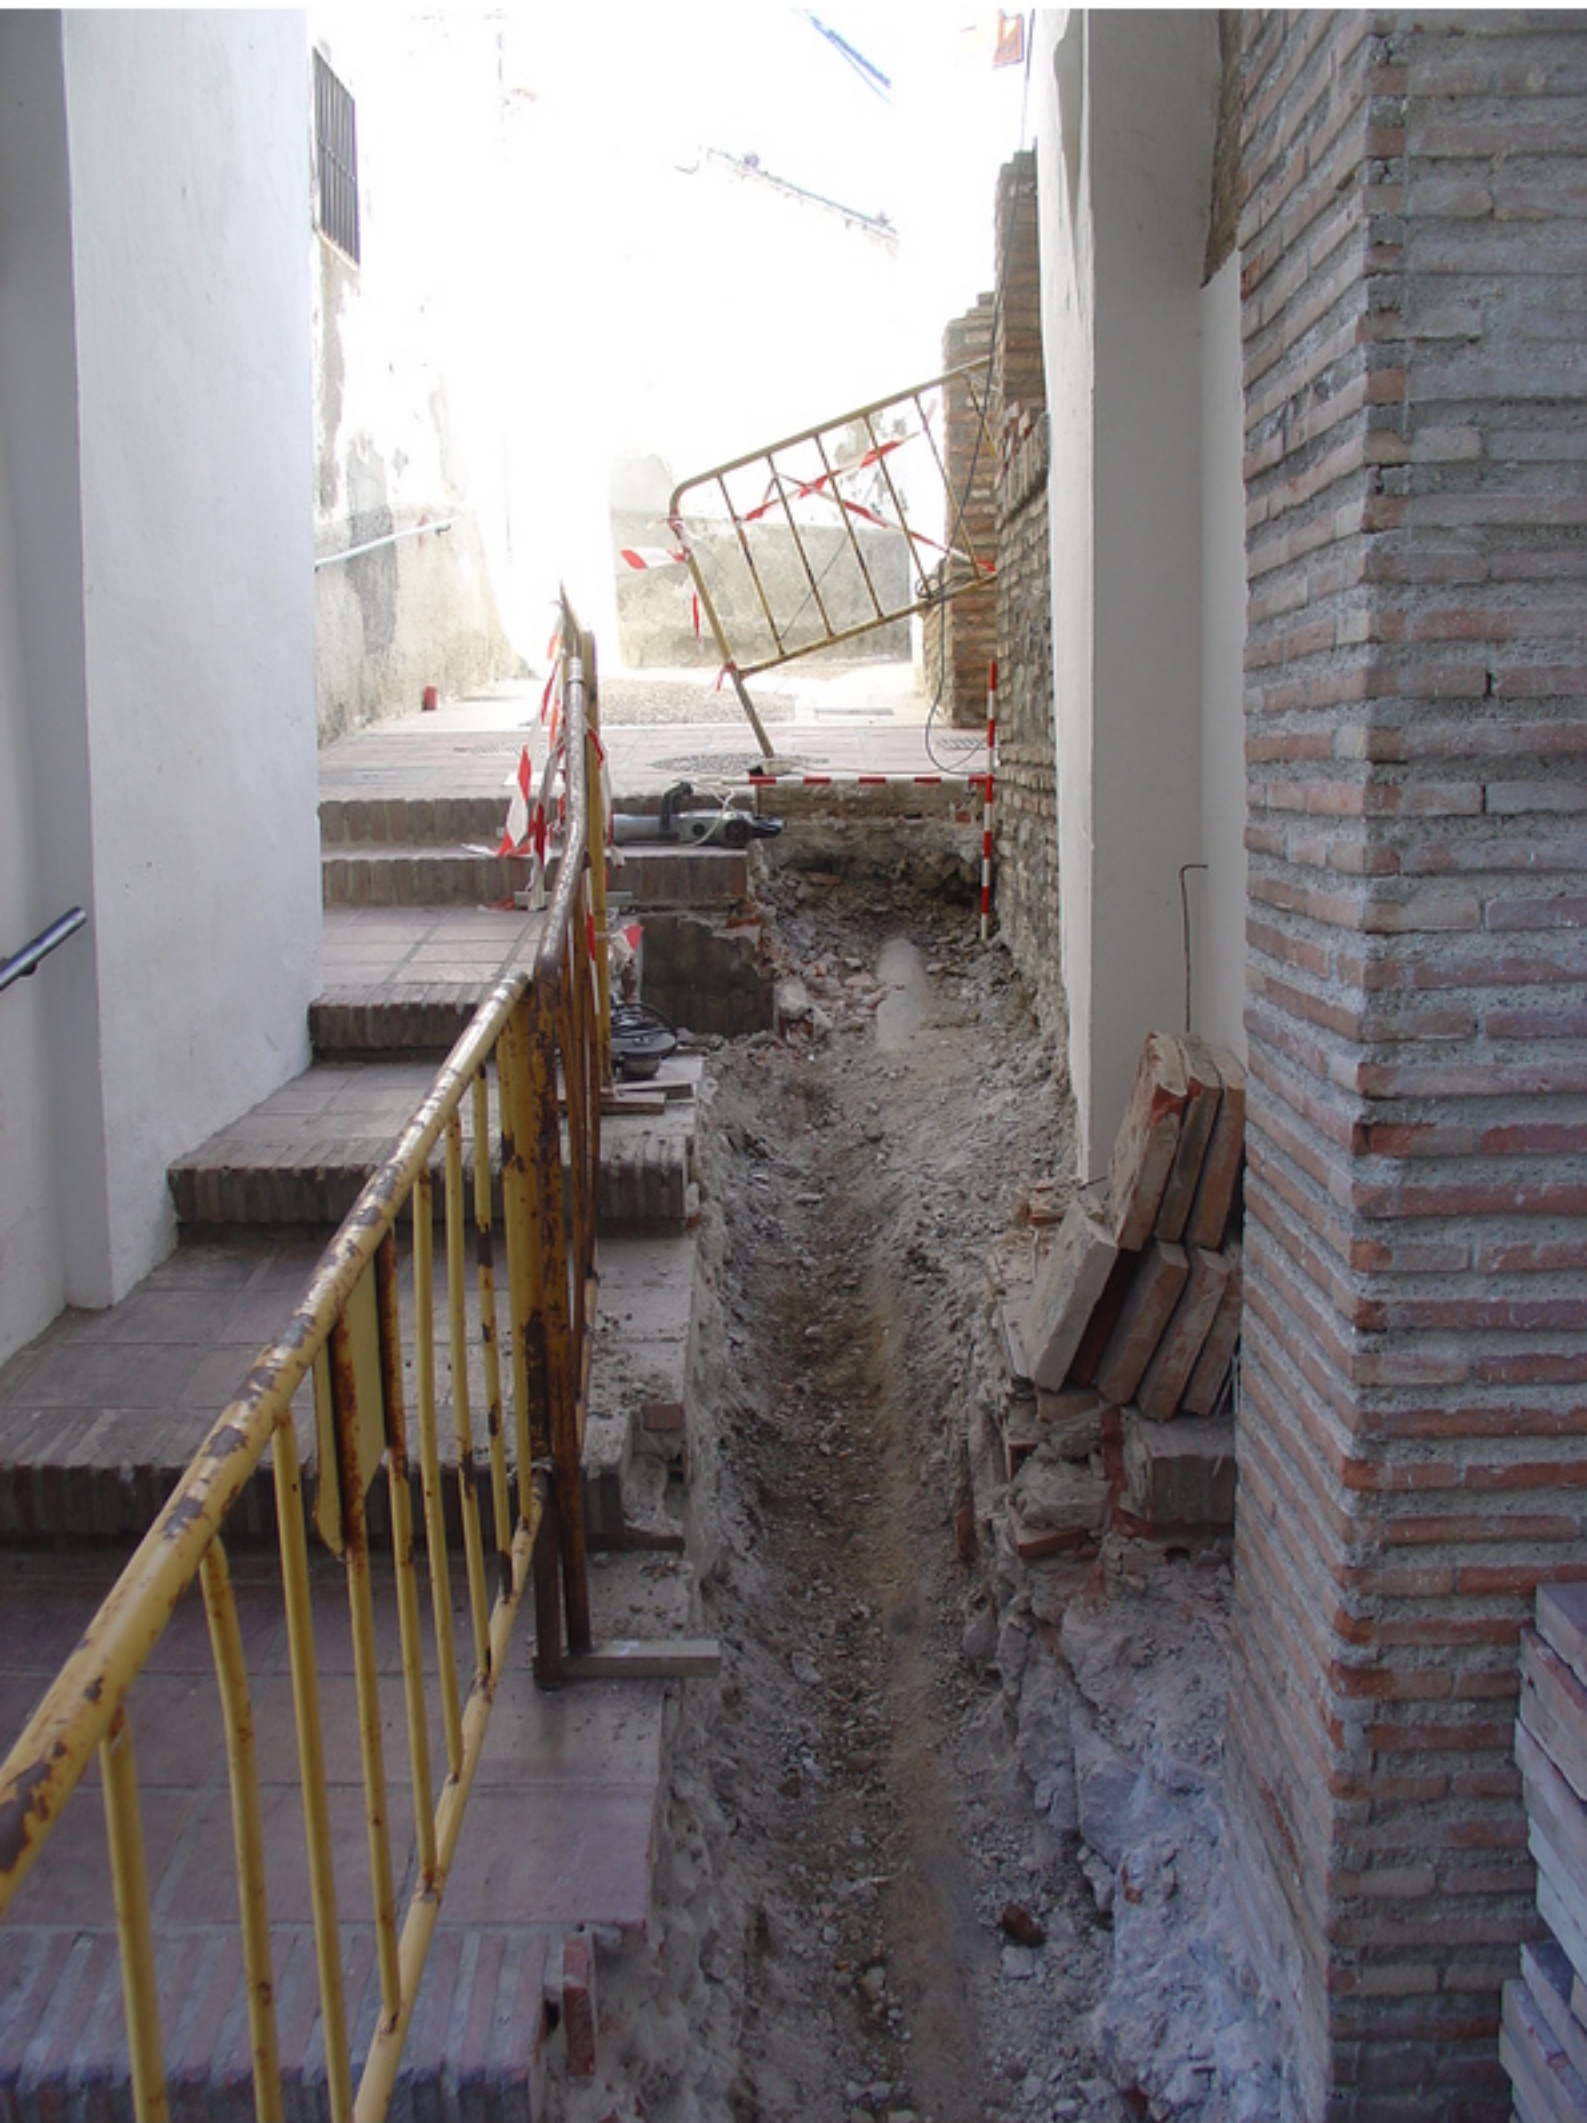
LÁMINA 3. INTERIOR DE PUERTA REAL. FINAL DEL ZANJEADO.

Al interior de la misma Puerta, bajo los niveles de pavimento/escaleras, se apreció una gruesa capa de hormigón sobre mallazo de hierro, a su vez sobre capa de arena que protegía dos tubos de hierro de gran diámetro (suministro de agua). Tanto en esta zona como en la exterior se profundizó entre c. 50-70 cm. En este caso, los nuevos tubos se instalan directamente sobre los de suministro mencionados.
