ANUARIO ARQUEOLÓGICO DE ANDALUCÍA 2015

A.A.P. CONTROL DE MOVIMIENTO DE TIERRAS PARA LA “SEGUNDA FASE DE CONSOLIDACIÓN ESTRUCTURAL DE LA CASA SURGA DE UTRERA (SEVILLA)”

Pablo Garrido González

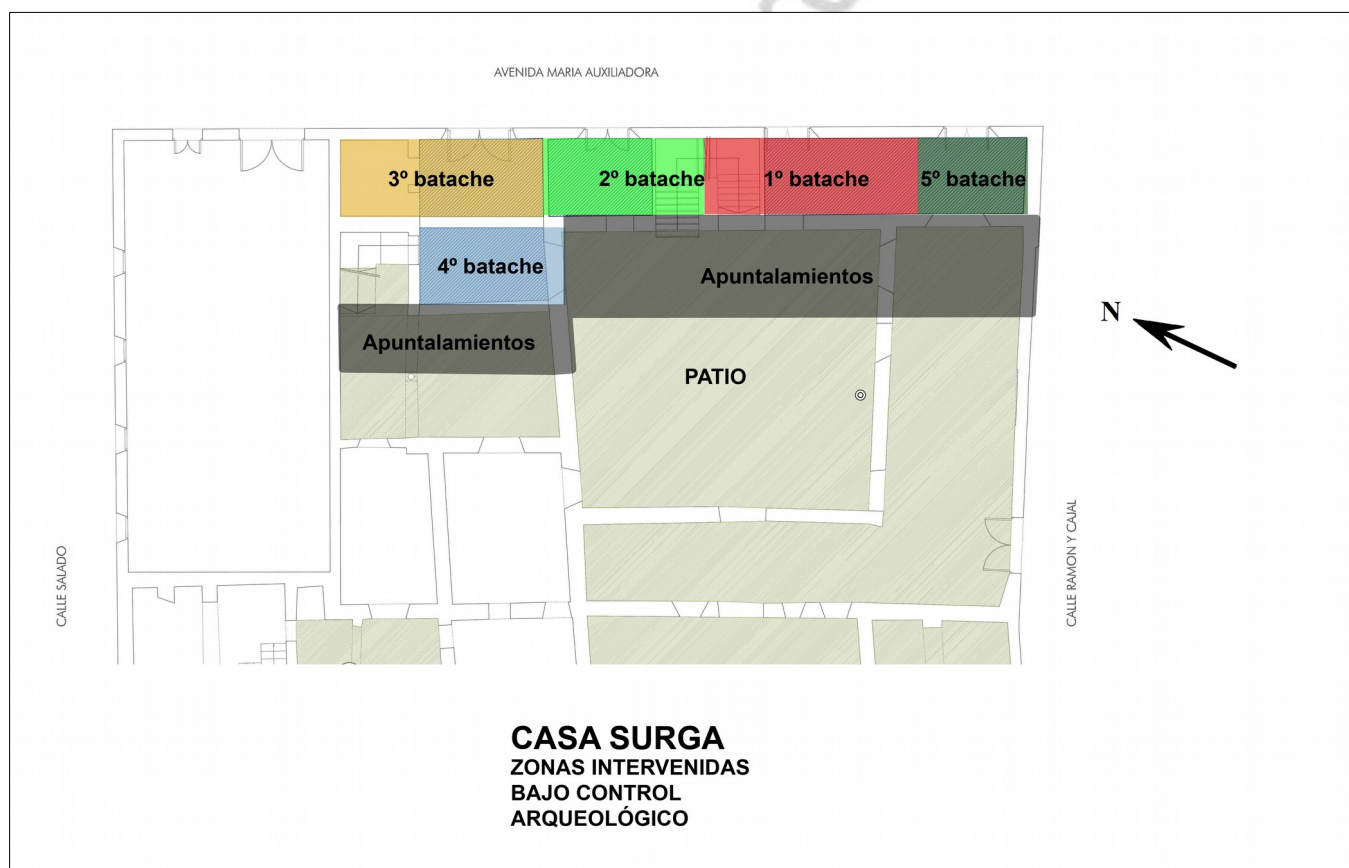
Figura 2. Sectores intervenidos en la Casa Surga bajo control arqueológico.

Finalmente, en esta fase tan sólo se han intervenido los muros de la primera crujía y parte de la segunda, según detalla la Fig. 2. No se ha intervenido ni en el patio principal ni en ningún otro secundario, así como el jardín trasero del inmueble, al menos en lo que a movimiento de tierras se refiere. Queda por tanto pendiente de una ejecución futura el resto del solar, excepto por aquellas zonas ya intervenidas (*infra*).

a) Procedimiento. Se realizó un vaciado del terreno en la primera crujía íntegra del inmueble para reforzar la cimentación original, más la única estancia interior de la segunda crujía. Por motivos de seguridad se ejecutaron 5 bataches excavados en días diferentes, según detalla la Fig. 2.

Los resultados negativos de la actividad permitirían que la zona intervenida (Fig. 2) fuera liberada de cualquier futura cautela arqueológica. Sin embargo, al no haberse intervenido en el resto del inmueble en la presente fase de consolidación, propusimos que se mantuviesen tales cautelas de control arqueológico de movimiento de tierras para las futuras fases de actuación en el patio principal, patios y jardines traseros y demás crujías de la casa.

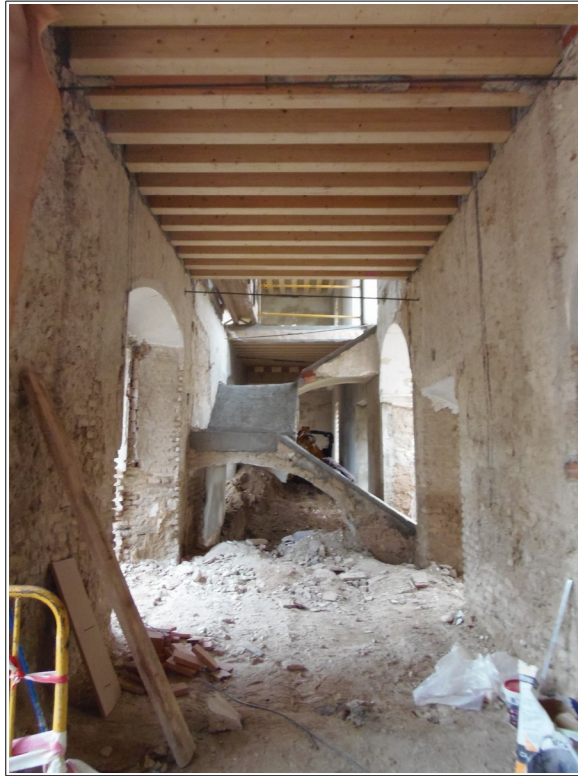
Lámina I. Estado de la primera crujía previo al control arqueológico.

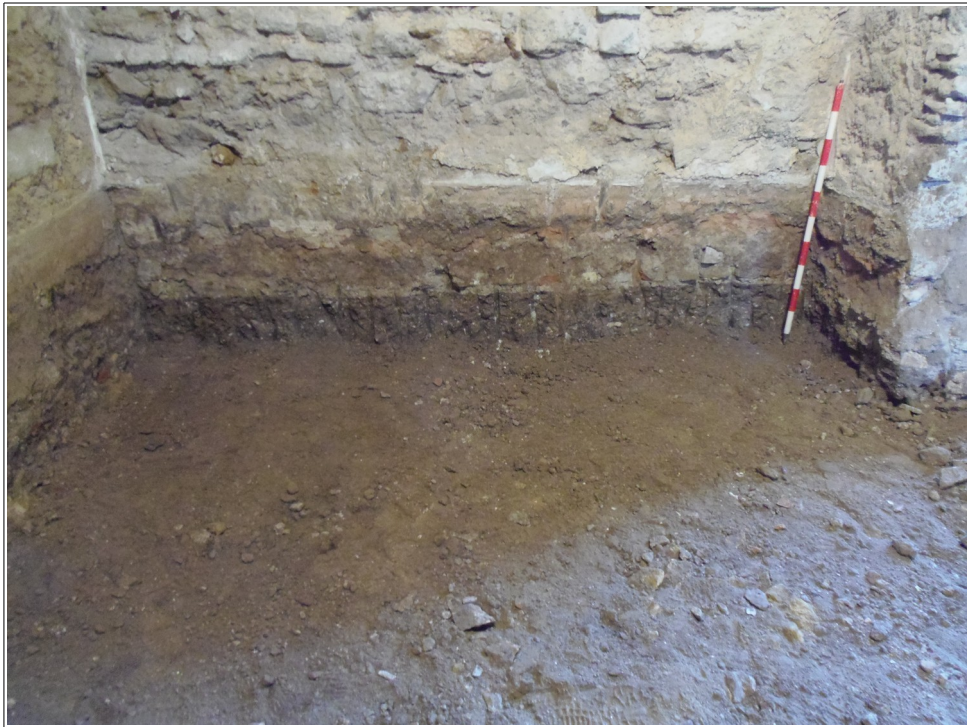
Lámina III. Resultado del vaciado de tierras en la portería

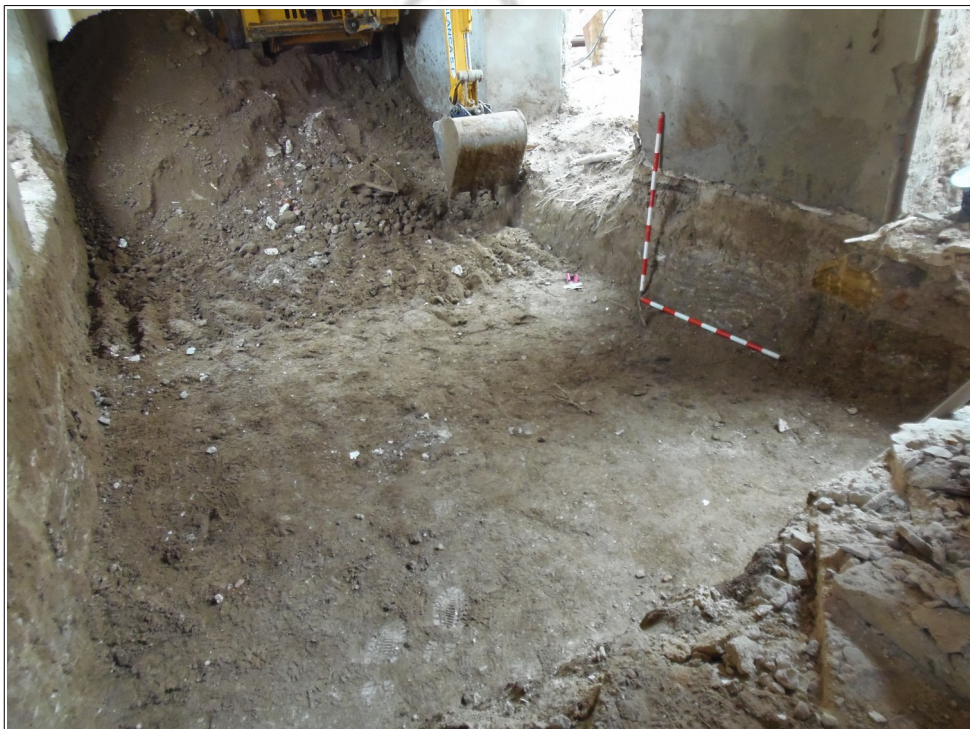
Lámina IV. Resultado del vaciado de tierras en la crujía 1.

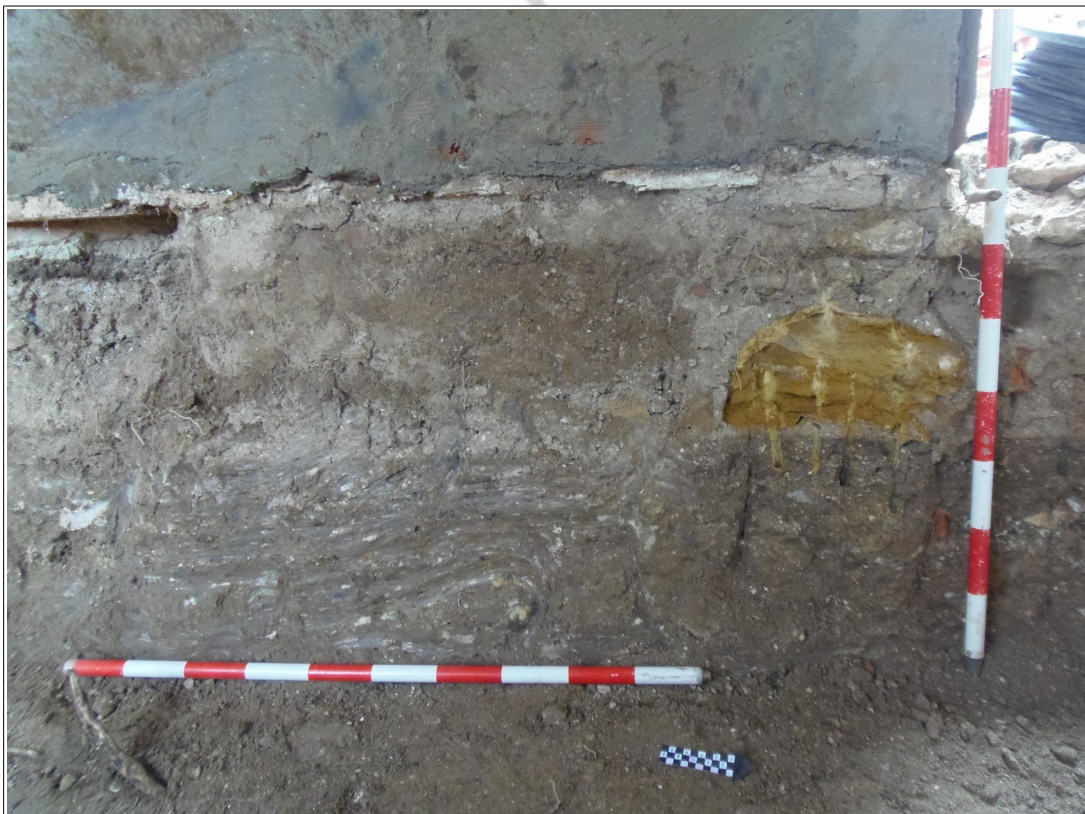
Lámina V. Perfil del muro de fachada y zapata de cimentación.

Otro elemento que merece cierta atención es la cimentación de la Casa Surga. Sorprende que, excepto por algunos tramos, carece de cualquier tipo de zapata que sobresalga de la vertical del muro. Los cimientos del muro de fachada son corridos incluyendo los vanos y son igualmente de ladrillo y mortero de cal, con algún refuerzo ocasional de bloques de caliza y, sobre todo, calcarenitas o piedras de alcor (Lámina V). La potencia media de estos cimientos es siempre entre 40 y 50 cm.
