ANUARIO ARQUEOLÓGICO DE ANDALUCÍA 2016

CONTROL ARQUEOLÓGICO EN LA PLAZA DE LA CONSTITUCIÓN Nº 2 DE ALOZAINA (MÁLAGA)

RAFAEL SOLER ROCHA
DAVID GESTOSO MOROTE
JOSÉ IGNACIO LÓPEZ RODRÍGUEZ
Astarté-Estudio de Arqueología, S.L.L.

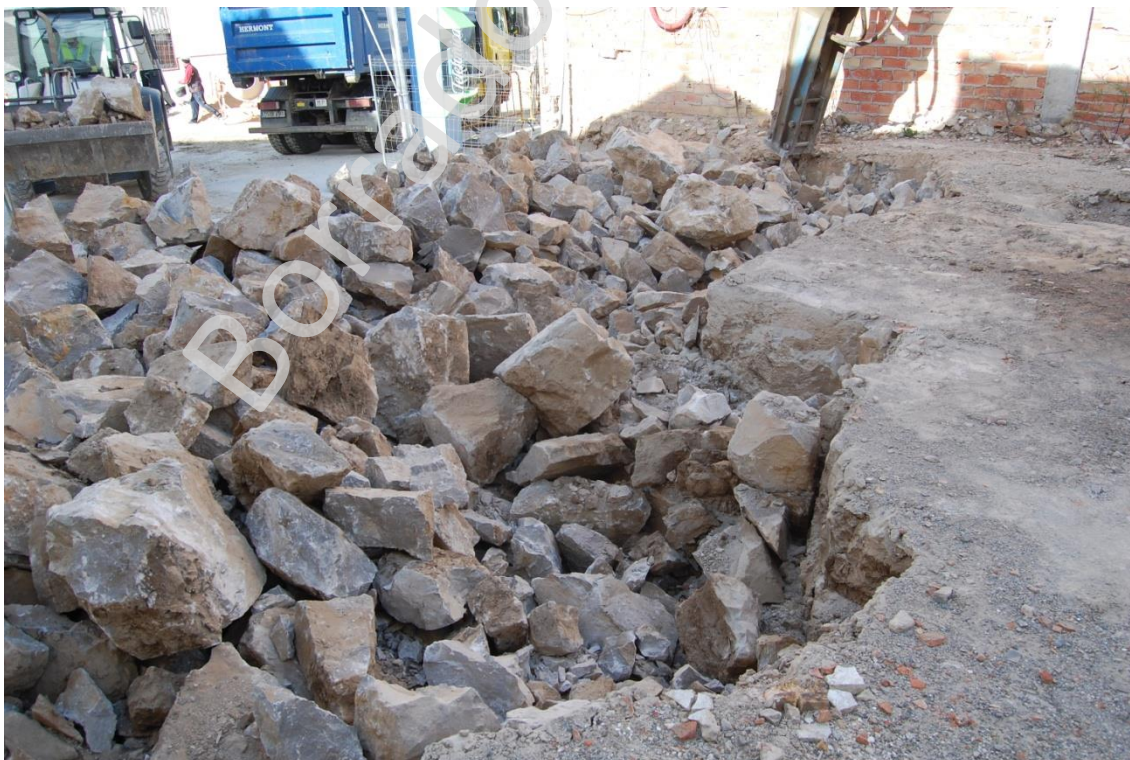
Lámina 1. Vista de la roca del solar durante el rebaje mecánico.

En la presente actividad se ha comenzado picando desde la parte de la fachada del solar (desde la propia plaza). Aquí nos encontramos la misma roca descrita anteriormente para la anterior actividad. Se trata de una roca caliza de gran dureza (UE 001). En los primeros metros de este rebaje la potencia es de 0'90 metros, llegándose a alcanzar los 1'20 metros, ya que el terreno no es totalmente llano. Esta roca es el terreno natural que se documenta en esta parte de Alozaina, como se ha podido comprobar en las distintas actividades llevadas a cabo por este equipo en las inmediaciones del solar en los últimos años.

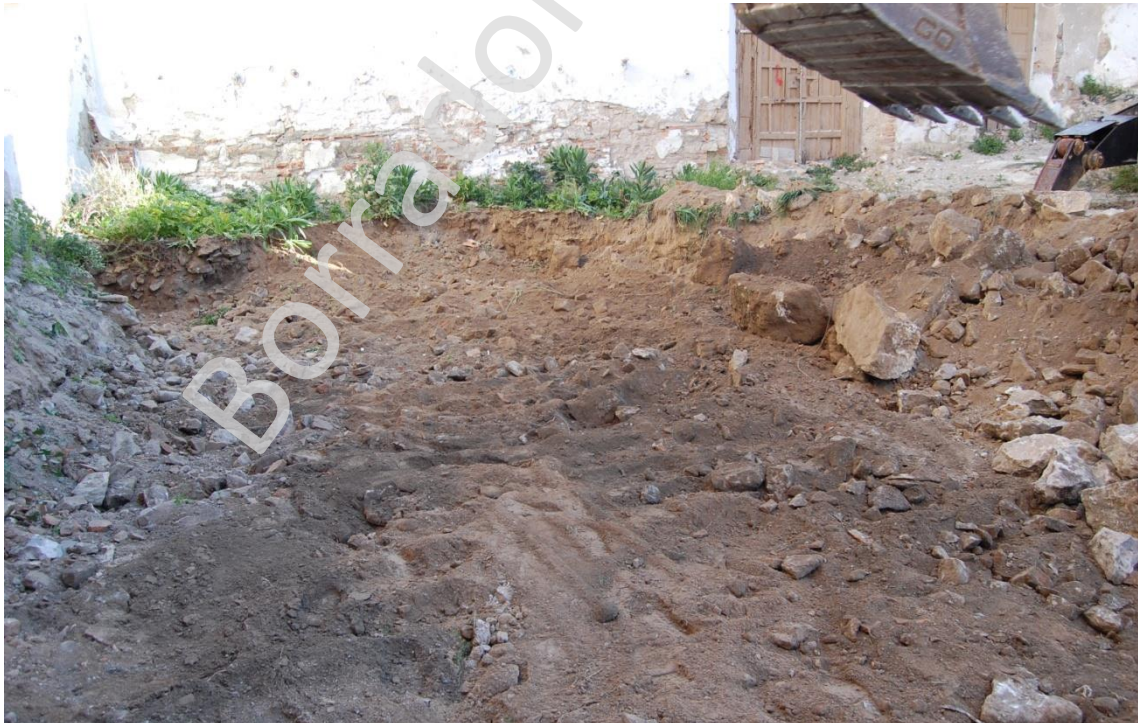
Lámina 2. Vista del sector Noroeste con un paquete de relleno.

La única diferencia que se ve en la estratigrafía del solar la encontramos en la parte Noroeste. El terreno natural va cayendo hacia el Oeste, por lo que esta esquina se recreció en su momento a base de escombros para nivelar el terreno. La fuerte pendiente de la zona se observa en la calle Rodahuevos, la fachada Norte del solar que nos ocupa.

Esta nueva unidad estratigráfica es la UE 002, un paquete de tierra marrón muy suelta con algo de material constructivo y algunas piedras (escombros). La potencia que se ha documentado es de 1'20 metros, siendo el rebaje que se ha producido en este sector.

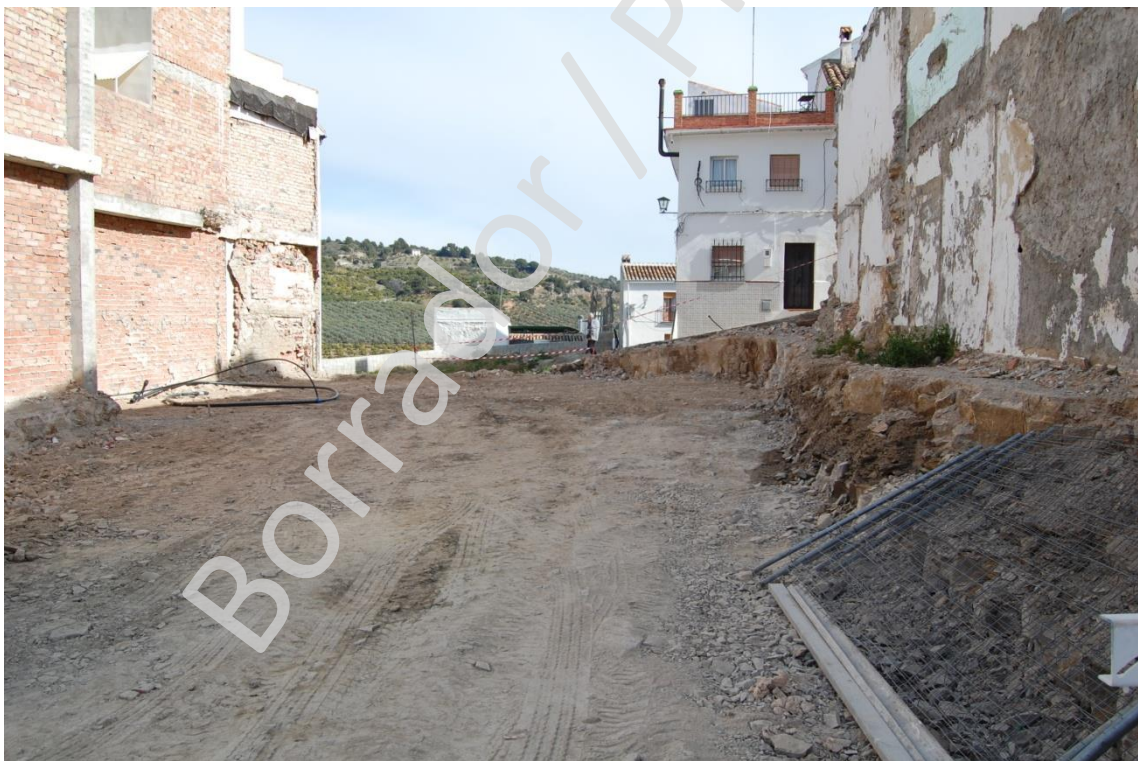
El sector Este del solar, donde encontramos la medianera sobre la roca sin cimentación, se decide no rebajarlo con el fin de que la estabilidad de esta medianera no se vea afectada. No se documenta en toda la actividad resto, ni indicio arqueológico alguno.

Lámina 3. Vista final del solar tras el rebaje.
