# Plan de Transporte Metropolitano de Jaén

Plan de Movilidad Sostenible

## Anexo II: Visitas Técnicas

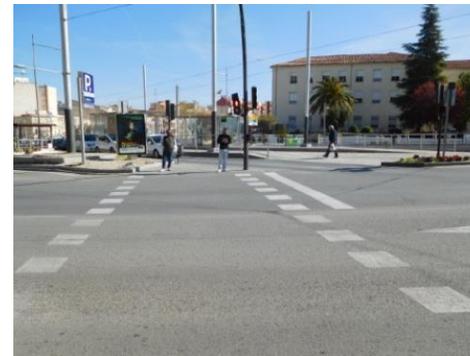
- La intersección con las Av. de Andalucía y Av. Ruiz Jiménez puede perturbar a los peatones porque tiene una organización compleja, con muchos pasos peatonales y muchos coches que van rápidamente. Aparte, si se camina por la acera izquierda (viniendo de la estación de autobuses) no se puede seguir por el Paseo de la Estación sin cruzar todo ese complejo sistema de pasos que da prioridad a los vehículos privados frente a los peatones.
- De manera general, hay una escasez de pasos peatonales a lo largo del Paseo de la Estación. Hay que caminar mucho si se quiere cruzar con seguridad.

Ilustración 3: Intersección compleja entre Av. Andalucía y Av. Ruiz Jiménez.  
Fuente: Elaboración propia

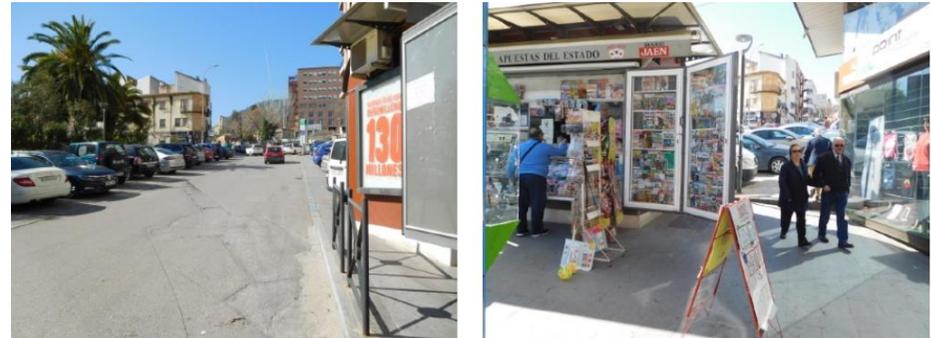
También son **muy poco accesibles**. Hay un kiosco de periódicos que impide el camino, y el mobiliario urbano (fuente sin uso, señalización, etc.). También limita los desplazamientos en la acera. Al final de la calle **no hay paso peatonal**, lo que genera inseguridad. Además, la calle tiene una **pendiente bastante fuerte**.

Ilustración 5: Fuerte pendiente y Kiosco de prensa ocupando la acera.  
Fuente: Elaboración propia.

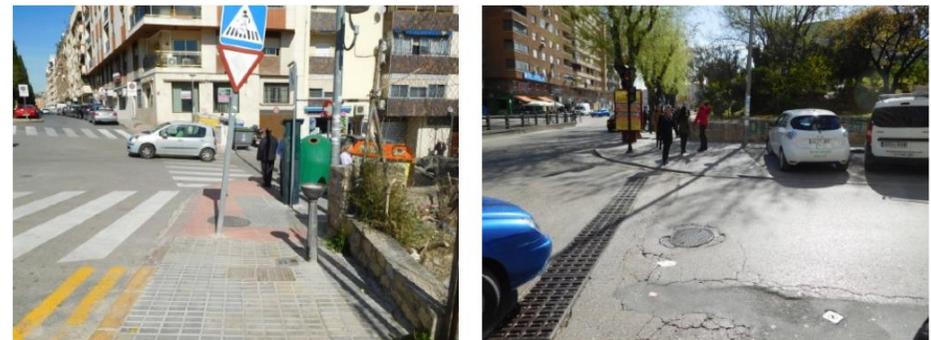
Ilustración 6: Acera poco accesible debido al mobiliario urbano, falta de mantenimiento y de paso peatonal.  
Fuente: Elaboración propia.

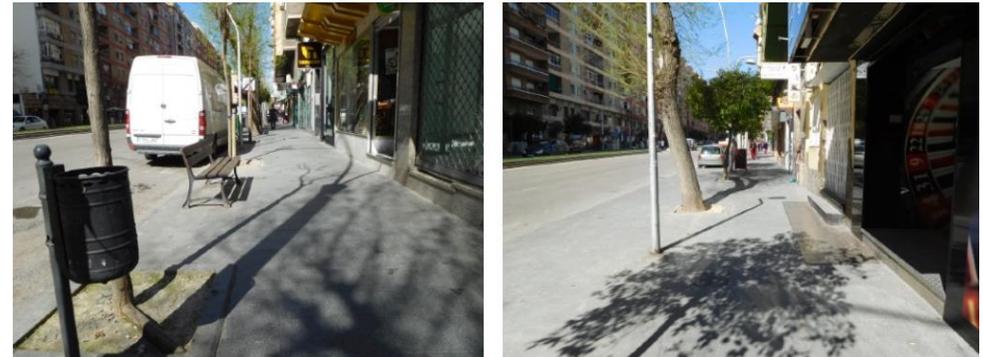
- Los arboles favorecen la seguridad y el paseo pero a veces están localizados en la mitad de la acera y no directamente al lado de la carretera. No parece presentar problemas para los personas con movilidad reducida porque la acera sigue siendo ancha pero puede ser visto como un freno para la movilidad debido al hecho de que se encuentran en la mitad de un eje peatonal.

Ilustración 7: Mobiliario urbano en localización adecuada y en localización no adecuada.  
Fuente: Elaboración propia.

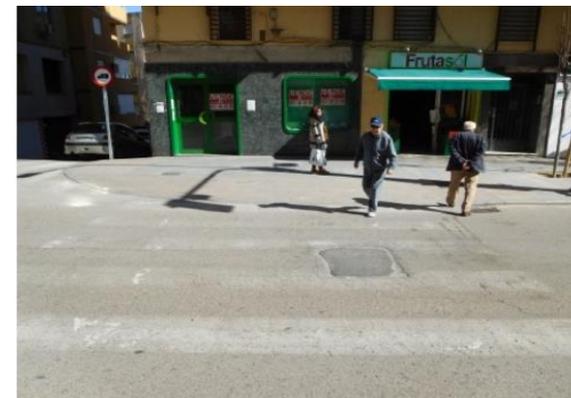
- Los pasos peatonales, aunque seguros, ya no tienen mucha pintura lo que les hace menos **visibles**. Aparte, la « mediana » para descansar no es tan ancha lo que puede resultar un problema para las personas que se desplazan en silla de ruedas, con cochecito o con andador, por ejemplo.
- De manera general, hay una **falta de pasos peatonales** a lo largo de la Avenida. Hay que caminar mucho si se quiere cruzar con seguridad.

Ilustración 8: Paso peatonal poco visible y sin semáforo.  
Fuente: Elaboración propia.

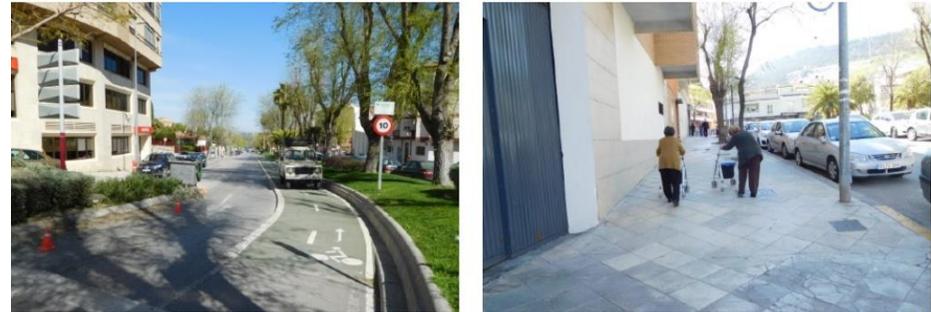
Hay un **carril bici** en buena condición pero que se encontraba bloqueado por un vehículo aparcado encima.

Ilustración 9: Carril bici con coche aparcado y suelo liso y ancho adecuado para las personas mayores.  
Fuente: Elaboración propia.

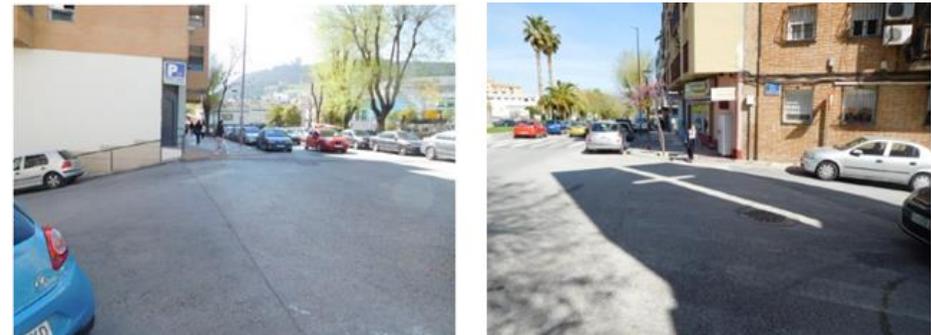
Ilustración 10: Falta de paso peatonal o con poca visibilidad.  
Fuente: Elaboración propia.

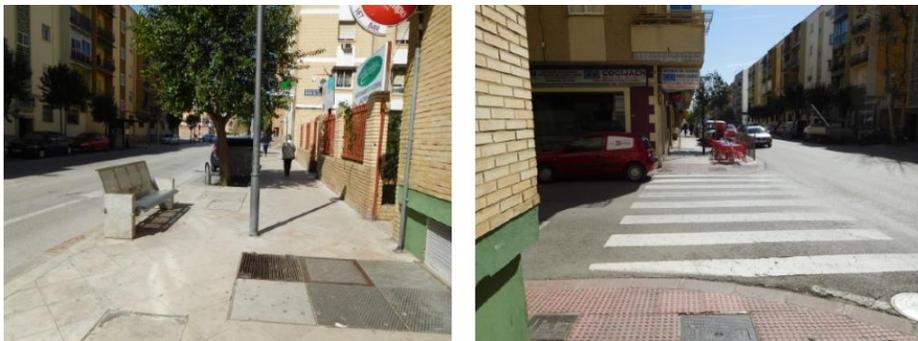
Esta bordeada por pequeños árboles y existen unos bancos a lo largo del camino. El suelo puede presentar **irregularidades** en algunos lugares, con abolladuras y tapas de alcantarillado.

Ilustración 11: Acera con suelo liso pero con tapas de servicios, mobiliario mal localizado y cruce peatonal inaccesible

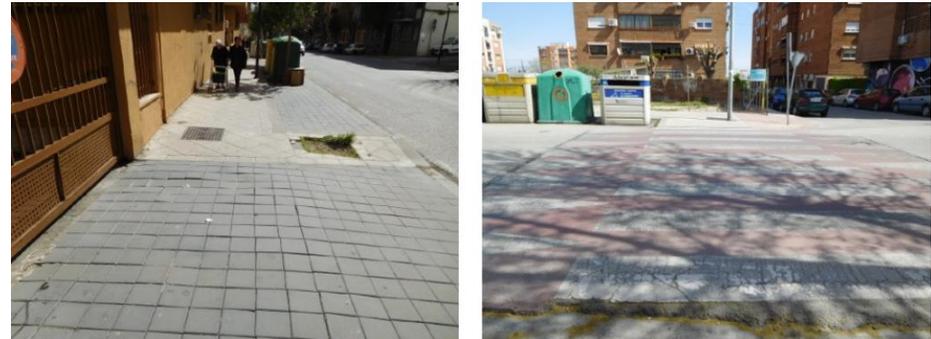
Ilustración 12: Acera en mal estado de conservación y paso peatonal con resalto pero poco accesible.

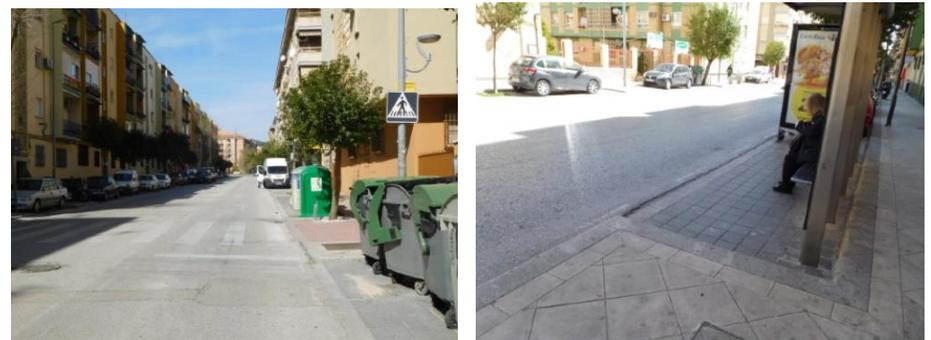
En cuanto a la **accesibilidad**, las irregularidades del suelo pueden ser un obstáculo; los pasos peatonales también a veces no tienen un diseño adaptado y resulta que puede ser difícil subir a la acera. Existe una parada de bus muy poco accesible.

Ilustración 13: Paso de peatones con falta de pintura y parada de bus inaccesible.

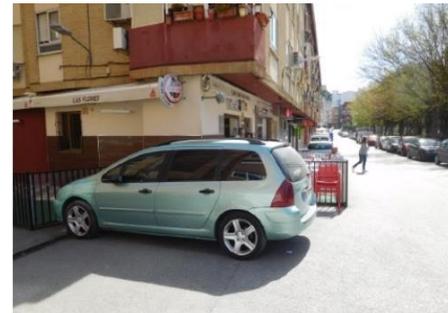
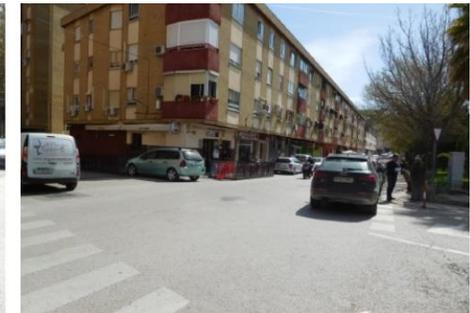
Los **pasos peatonales** son muy poco accesibles, y a veces inexistentes. Aparte, **coches aparcados ilegalmente** frenan el camino y obligan a hacer un rodeo y pasar por la carretera.

Ilustración 15: Aparcamiento ilegal que limita el acceso a la acera y la visibilidad de los cruces.  
Fuente: Elaboración propia.

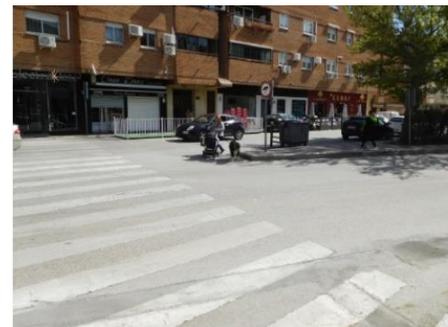
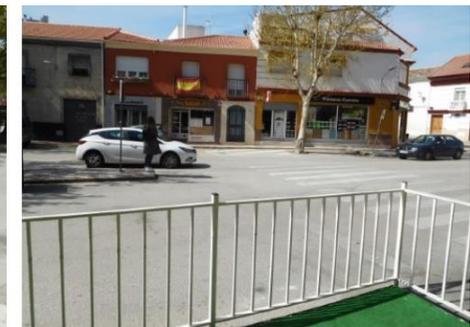
Al llegar a la calle Pr. Alfonso Sancho Sáez, se encuentra un **cruce peligroso** con poca visibilidad para los peatones y los coches, por culpa de aparcamientos ilegales. Aparte, existe un parque (el Parque Goya) que podría ser un paseo peatonal agradable pero resulta ser inaccesible para los peatones.

Ilustración 16: Cruce peligroso por poca visibilidad de los peatones.  
Fuente: Elaboración propia.

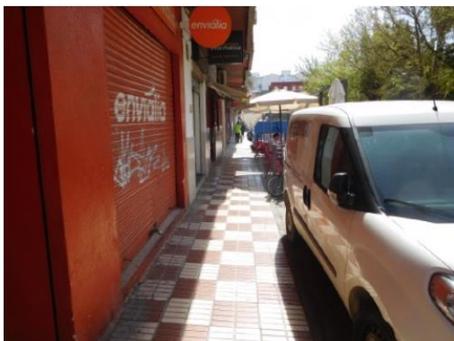
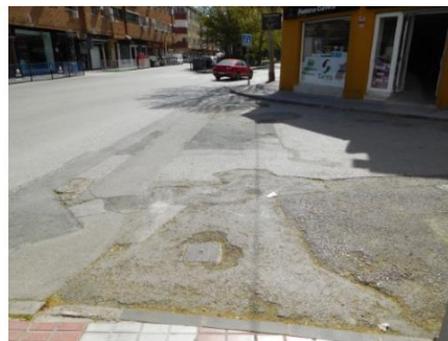
Ilustración 14: Acera estrecha y cruce sin paso peatonal y con viario en mal estado.  
Fuente: Elaboración propia.

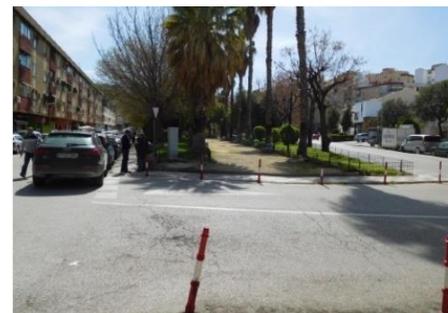
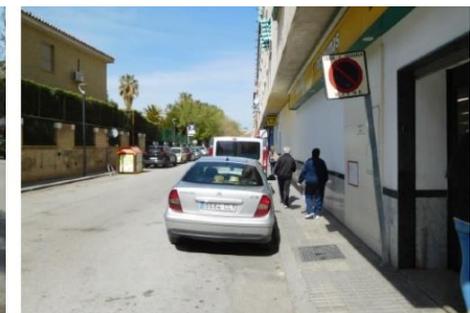
Ilustración 17: Parque de calle Goya inaccesible y aceras estrechas en el recorrido.  
Fuente: Elaboración propia.

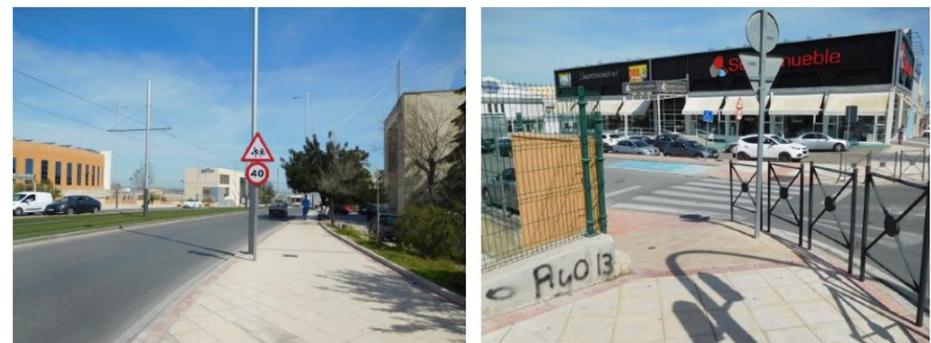
Sin embargo, de vez en cuando, los pasos peatonales tienen un **pendiente fuerte** y aunque son pensados para las personas con movilidad reducida no se puede subir con silla de ruedas. Aparte, durante el recorrido se encontró un vehículo aparcado ilegalmente, lo que obligó a desviar el camino para caminar en la carretera.

Ilustración 20: Señalización de seguridad y paso peatonal con limitación por fuerte pendiente.

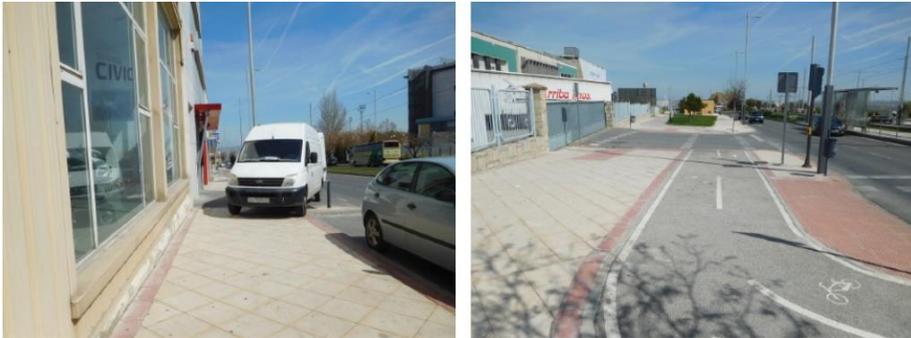
Ilustración 21: Aparcamiento ilegal en el entorno del polígono industrial y carril bici.

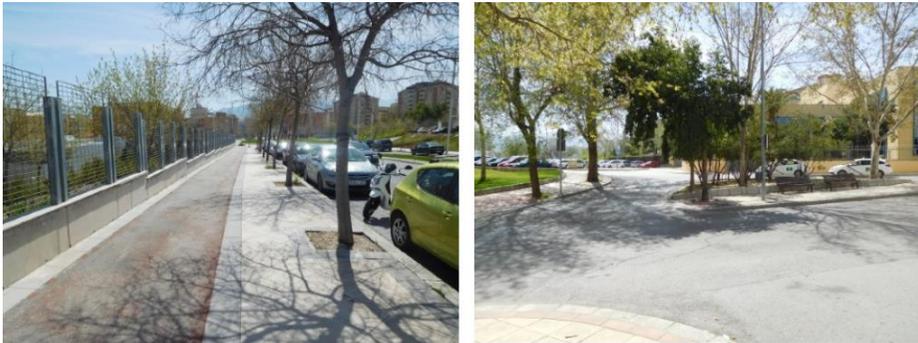
Ilustración 23: Aceras amplias y seguras con mediana peatonal agradable pero de difícil acceso.  
Fuente: Elaboración propia.

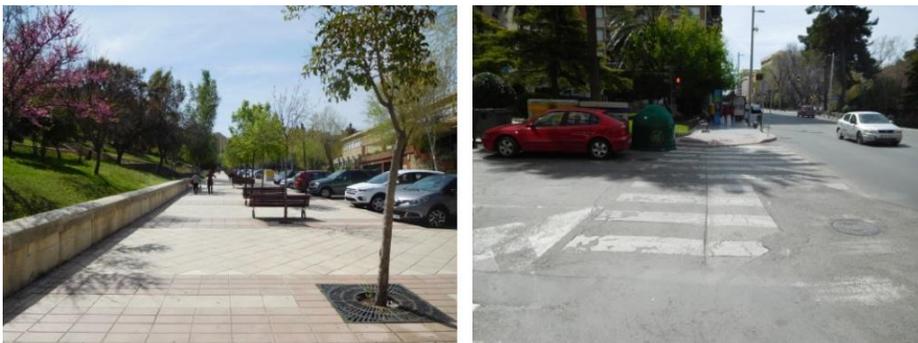
Además, de vez en cuando hay pasos peatonales con suelo un poco dañado.

Ilustración 24: Paseo agradable para la caminata pero en algunos puntos los pasos peatonales no son accesibles y se encuentran en mal estado.  
Fuente: Elaboración propia.

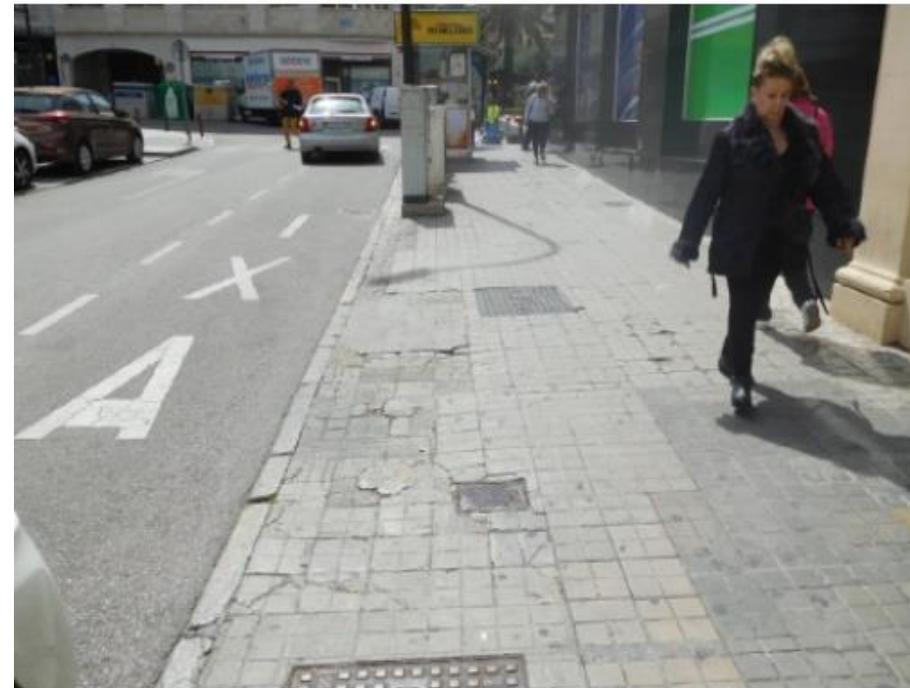
La plaza de la libertad esta amplia y agradable, con árboles y bancos. Pero las aceras alrededor de la plaza no son muy anchas y están en mal estado, con pavimento resbaloso y dañado. Además, las pendientes son pronunciadas. Es casi imposible desplazarse por ellas usando silla de ruedas.

Ilustración 25: Acera en mal estado y con fuerte pendiente en el entorno de la Estación de Autobús.  
Fuente: Elaboración propia.

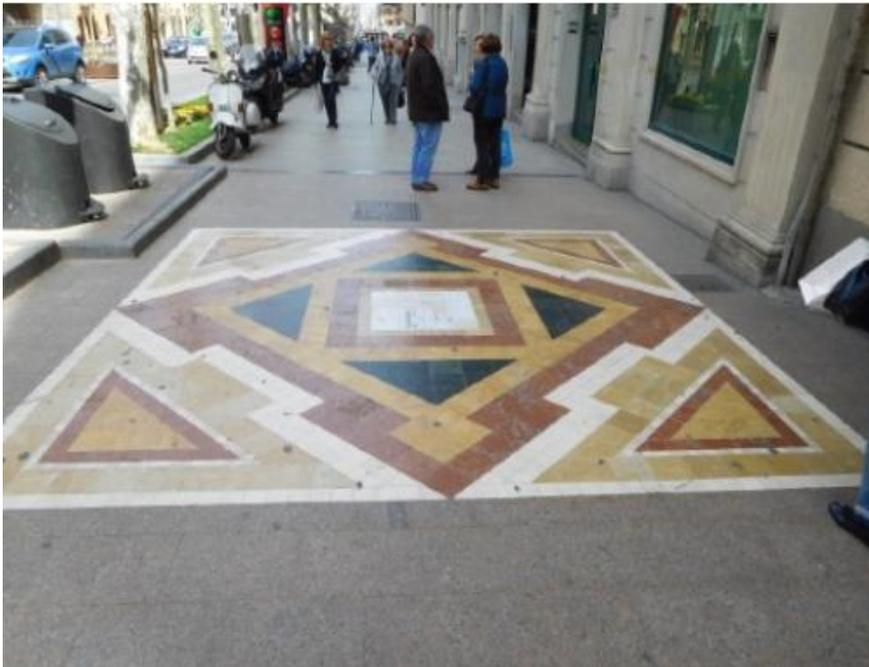
De manera general tienen las mismas características que el Paseo de la Estación. A veces, se encuentra suelo con pavimento artístico, lo que es visualmente agradable pero muy resbaloso y de hecho peligroso.

Ilustración 26: Suelo resbaladizo en Avenida de Madrid.  
Fuente: Elaboración propia.

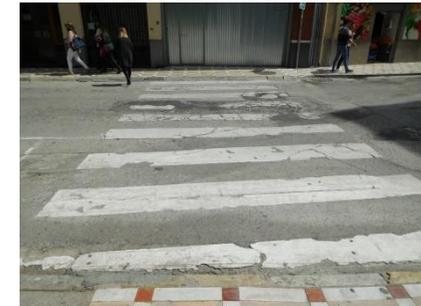
Falta de pasos peatonales y de accesibilidad en calles del centro histórico

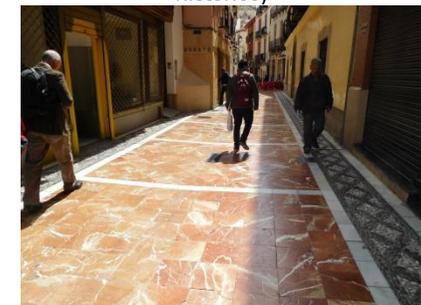
Calle inaccesibles en el centro

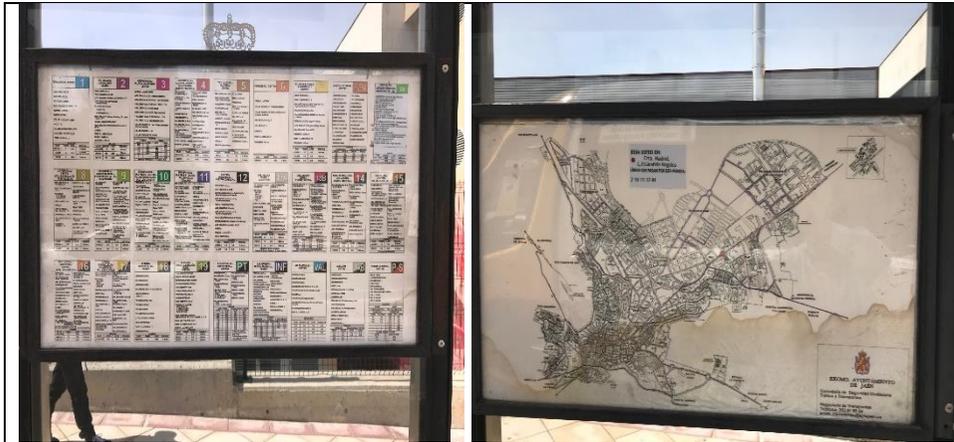
La **información** en estas paradas es muy confusa y poco útil. Al contrario de lo que pasa en otros sitios, que pecan de falta de información, aquí hay **demasiada información**, puesto que se informa de todas las líneas de la empresa y no solo de las que pasan por esa parada.

Ilustración 32: Información en la parada de autobús urbano de Jaén.

Esta información, además, es **poco útil** puesto que a diferencia del ejemplo anterior, no se especifican los **horarios** de la propia parada, sino solo los generales indicando horarios de salida de cabecera con la frecuencia de paso. Esto es una mala práctica muy extendida en España, cómoda para la empresa, pero sin utilidad para el cliente.

En casos excepcionales se puede tolerar la indicación de la frecuencia de paso cuando ésta es inferior a cada 10 minutos. Cuando es superior, o cuando se trata de una línea integrada en un sistema en el que se deben garantizar conexiones en los intercambiadores. Deben indicarse los horarios de la parada.
