enclave archéologique

# GADES

Columbariums  
Théâtre romain  
Usine de salaisons

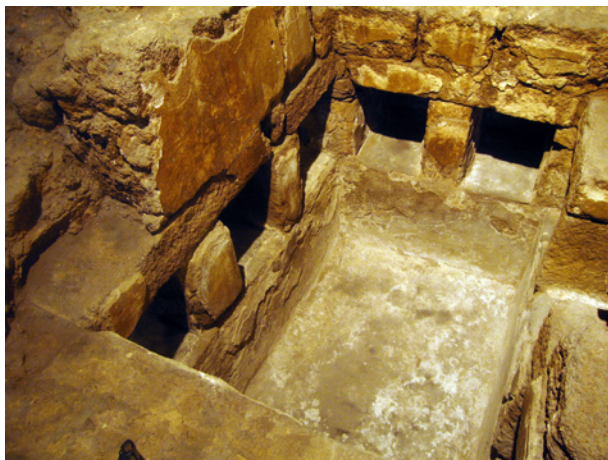
Vue de l'un des columbariums, avec des restes de stuc

Les restes conservés *in situ* correspondent à trois des cinq enceintes funéraires collectives souterraines découvertes. Le plus important, mesurant environ 2,50 x 3,75 m, a été fabriqué

en pierres de taille irrégulières calcaires, liées par du mortier de chaux et se trouve partiellement détruit par l'expropriation à laquelle ils ont été soumis à l'ancien temps. Des parts importantes de leurs composants essentiels sont néanmoins identifiables. Sur l'un de leurs principaux côtés se trouve le puits d'accès à l'intérieur de la chambre funéraire dans laquelle on trouve des niches funèbres de 0,35 x 0,45 m destinés à recevoir les urnes funéraires. Ces niches sont réparties de la manière suivante : une à côté du puits d'accès, trois en face et deux sur les côtés inférieurs de la chambre. L'ensemble était intégralement enduit de blanc et aucun reste de décoration picturale n'a été observé. Les murs, de moindre envergure, montrent le début d'une petite voûte en berceau qui servait de toiture.

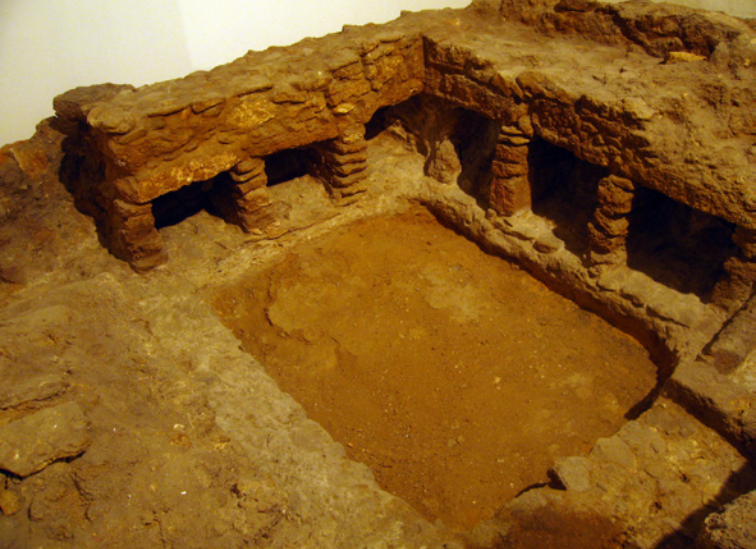
Vue de l'un des ensembles funéraires

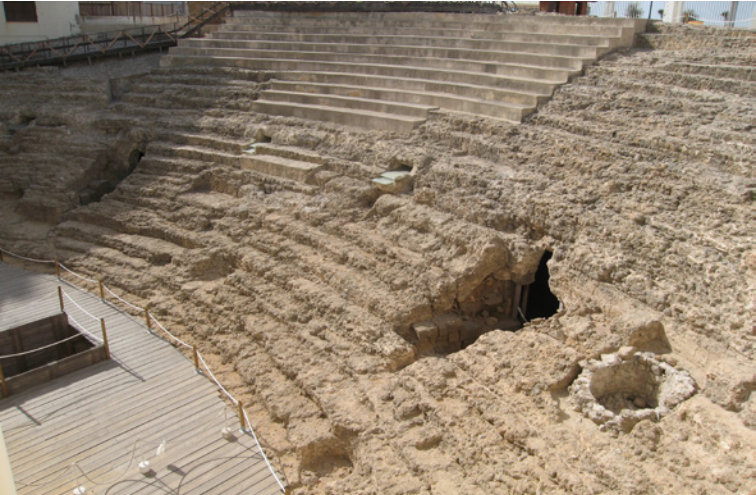
Vue générale des gradins

Actuellement, nous connaissons une partie importante de ses gradins, d'un diamètre maximal proche des 120 m qui en font l'un des plus grands d'Hispanie. L'édifice est disposé sur une falaise naturelle découpée et conditionnée pour sa construction. L'infrastructure de base du bâtiment est composée de murs radiaux et annulaires qui forment un réseau de grandes alvéoles ou caissons qui facilitent la consolidation de la structure au sol et la contention des remplages, ce qui permet d'obtenir l'inclinaison souhaitée des gradins auxquels ils servent, à leur tour, de soutien. Une grande surface échelonnée est disposée sur ces remplages, réalisée en béton, sur laquelle reposent les sièges en pierre de type « ostionera » qui servaient aux spectateurs pour s'asseoir.

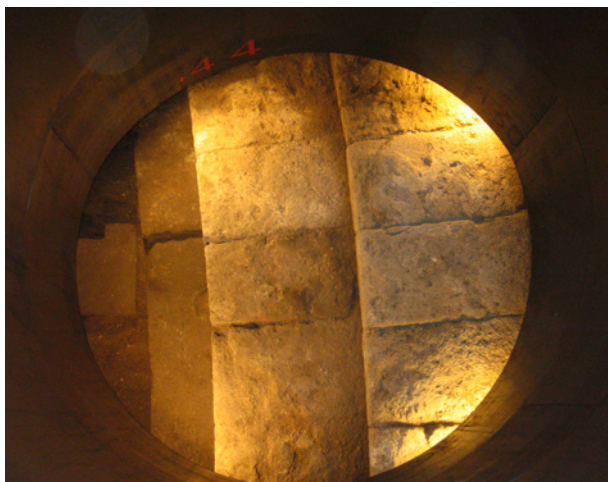
Gradins sous le Centre d'Accueil

Grâce à des sondages effectués à l'intérieur du Centre d'Accueil, nous avons pu localiser et découvrir une partie de l'orchestre, de la scène et des gradins inférieurs.

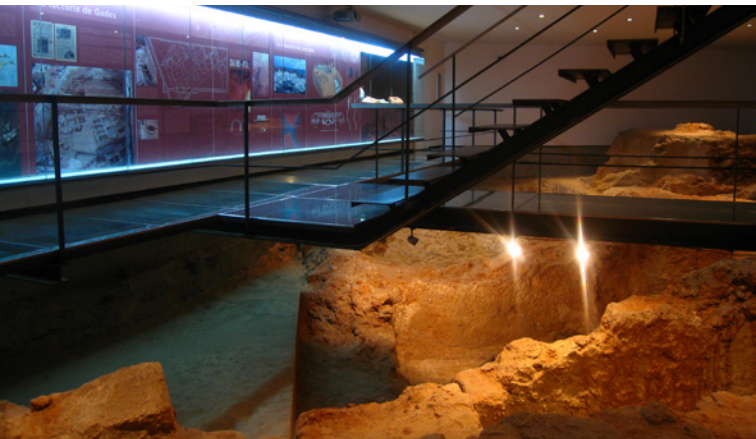
Vue générale des installations de l'Usine

Les restes découverts montrent la structure d'un édifice construit à l'une des époques d'expansion de la ville romaine, c'est-à-dire au I<sup>er</sup> siècle avant notre ère, et dont l'usage s'est poursuivi jusqu'à son abandon définitif, au V<sup>ème</sup> siècle de notre ère. L'installation industrielle est organisée autour d'un patio central, à la forme probablement carrée, dont subsiste un sol de chaux directement construit sur la dune de sable qui formait la rive d'un canal marin. Dans certaines zones, des preuves évidentes de superposition sont apparues, suite à des arrangements et la réparation du sol original. La surface pavée présentait une légère inclinaison vers la partie centrale du patio, où devaient confluer les eaux de pluie à travers diverses canalisations, afin d'être collectées dans une citerne à deux chambres située sous le niveau du sol du patio.

Outre les canalisations mentionnées, d'autres structures étaient également disposées sur le sol du patio : un bassin de forme semi-sphérique revêtu de mortier de chaux et doté d'un godet central afin de permettre son nettoyage ; une structure de pierres de taille rectangulaires calcaires, qui encadrent le

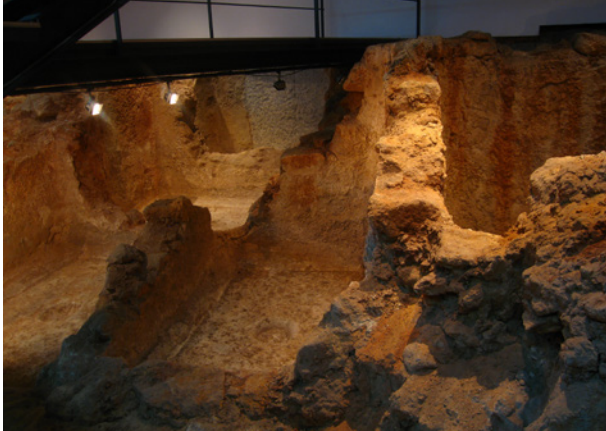
Détail des bassins

Le patio est délimité, au nord, par une pièce de 14 x 19 m, orientée est-ouest, dans laquelle sont réparties, de manière plus ou moins régulière, de grands bassins. On peut distinguer, dans le pan de voûte, deux groupes, séparés par un large couloir central. Le premier serait composé de deux grands bassins, entourés de quatre autres moins importants, autant au nord qu'au sud. Le second groupe semble être formé d'un bassin aux dimensions plus importantes, situé dans la zone est et entouré de trois bassins au nord et deux à l'ouest. Tout cet espace occupé par des bassins a été, à l'époque, couvert par une toiture inclinée vers le patio, qui favorisait la collecte de l'eau afin de remplir la citerne. Sur le côté ouest du patio se trouvait une autre dépendance, de 6 x 9,5 m et perpendiculaire à la précédente, qui abritait huit autres bassins répartis en deux rangées de quatre. Ils présentent, par rapport au premier groupe, une régularité inférieure en ce qui concerne leur conception, leur tracé et leur construction et, de plus, elles ont été pratiquement détruites.
