ANUARIO ARQUEOLÓGICO DE ANDALUCÍA 2013

INTERVENCIÓN ARQUEOLÓGICA PREVENTIVA EN EL PALACIO DE CARLOS V (PATRONATO DE LA ALHAMBRA Y GENERALIFE, GRANADA)

Teresa Koffler Urbano

Ángel González Escudero

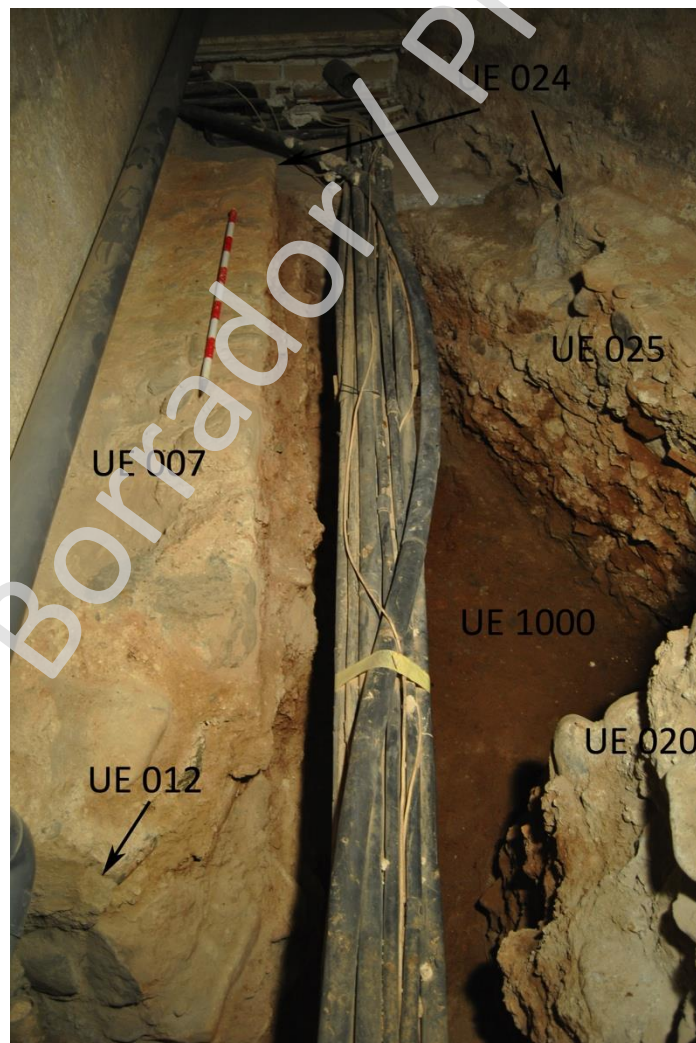
Lam. 1 UE/s 007, 012, 020, 020, 024, 025 y 1000 (foto final)

Los vestigios más antiguos que se han podido documentar no son anteriores al siglo XVI, la fecha de construcción del palacio. Para efectuar una obra de tal envergadura, fue necesario explanar la superficie donde se ubicaría dicha construcción, eliminando total o parcialmente edificaciones anteriores (Fernández 2006: 98-127). Así parece evidenciarlo la uniformidad del nivel geológico, UE 1000, encontrado en el sondeo, que mantiene una cota muy nivelada, no obstante, dado el pequeño tamaño del espacio, no se puede aseverar con rotundidad. Una vez realizado adecuado el terreno, se levantó el CE-3, es decir, las E-5 (UE/s 007 y 019), E-6 (UE/s 025 y 019) y E-7 (UE/s 020, 027 y 028). En primer lugar se edificaron las zarpas de cimentación, UE/s 007, 020 y 025, de mampostería y mortero de cal. Gracias a las fuentes documentales está perfectamente fechada la época de su construcción.

Según. E. Rosenthal (Rosenthal 1988: 60), la cimentación se levantó entre 1533 y 1540, tarea que se acometió a la vez que se despejaba el terreno, pues para la edificación del palacio se demolieron, total o parcialmente, una serie de estructuras previas, como la casa de los capellanes de Santa María, parte del Palacio de Comares o viviendas particulares, e incluso la cimentación aprovechó estructuras previas, como el caso de una vivienda existente en el ángulo suroeste del palacio (Malpica, Bermúdez, Martín y Moreno 1995: 93-105), actualmente Museo de la Alhambra. Cubriendo a las zarpas de cimentación (UE/s 007, 020 y 025) se vertió un relleno potente de tierra muy roja, la UE 009. Esta contenía abundantísimas intrusiones de material de construcción, como teja y ladrillo, que provendrían de los edificios destruidos para levantar el Palacio de Carlos V, así como numerosos restos cerámicos. Están representadas casi todas las series tipológicas de la época: de cocina, como cazuelas y ollas; de mesa, como ataifores, jofainas o jarritos/as; o de almacenaje, como jarros/as o tinajas. La cronología de las piezas es medieval, fundamentalmente de la época nazarí, aunque hay algunas que remiten a los primeros años de la Edad Moderna. Hay que destacar la importancia de algunos de estos fragmentos, tanto por su cuidada factura y riqueza, como por su estado de conservación.

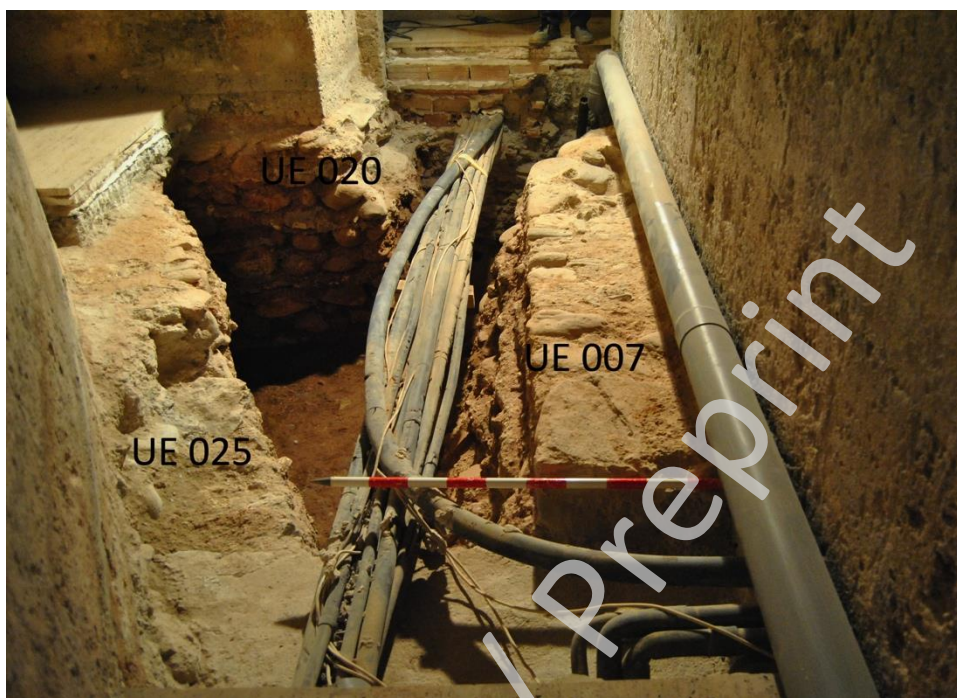
Lam. 2 UE/s 007, 020 y 025 (foto final)

La cimentación del palacio ha sido bien documentada gracias a otras excavaciones arqueológicas, ya mencionadas. Es el caso de la intervención realizada en 1990 (Bermúdez y Malpica 1991: 337-342) en la zona norte del palacio, o la 1994 (Malpica, Bermúdez, Martín y Moreno 1995: 93-105), donde actualmente se ubica el Museo de la Alhambra y en la Cripta. En ambas se localizaron las zarpas de cimentación, de mampostería directamente sobre la formación Alhambra. Igualmente queda bien reflejada en las fuentes escritas, y el ya citado E. Rosenthal le dedica un capítulo en su obra *El Palacio de Carlos V en Granada*. Es posible seguir su construcción gracias a los documentos, como nóminas, pagos, contratos y libros de contabilidad (Casares 2009: 3-129). En la misma fecha de construcción de la cimentación también se levantaron los alzados principales del palacio, finalizando su construcción a mediados del siglo XVI. Es, por tanto, a este período al que hay que adscribir las UE/s 014 y 019, los alzados oeste y este que delimitan la sala, de fábrica de sillería. El tabique que da paso a la estancia, UE/s 027 y 028 (vano), es de la misma fecha, ya que por la cimentación que presenta, UE 020, la cual también aparece cubierto por el mismo relleno UE 009, su construcción es contemporánea a la de las demás estructuras. Todos estos muros

aparecen perfectamente representados en la *Planta Grande de Machuca*¹, de la primera mitad del siglo XVI.
