ANUARIO ARQUEOLÓGICO DE ANDALUCÍA 2013

**INTERVENCIÓN ARQUEOLÓGICA PREVENTIVA PARA LA
RECONSTRUCCIÓN DE UN MURO DE MAMPOSTERÍA EN EL ACCESO
MEDIEVAL AL GENERALIFE**

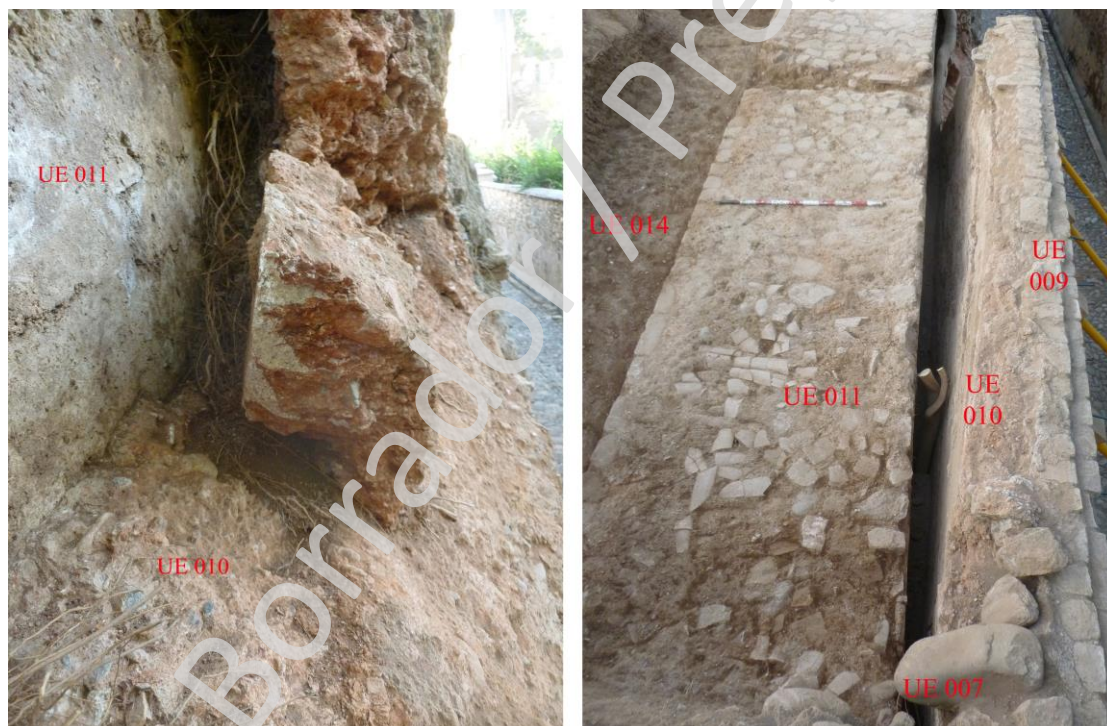
El último de los tres muros, identificado con la **UE 011**, es un potente muro de 1,40 m de ancho construido con mampostería y ladrillo unido por un mortero muy rico en cal.

Lám. III — A la izquierda con el contacto vista exterior entre los muros UE/s 010 y 011. A la derecha imagen final de la excavación donde se aprecia la parte superior del muro UE 011 con la separación y el sucesivo vencimiento de los dos muros denominados UE/s 009 y 010

Se desconoce su altura total, documentándose por lo menos un tramo superior a los 70 cm en su parte exterior hacia el callejón medieval. La parte superior del muro, la que seguramente debía ser su coronación, estaba realizada con fragmentos de ladrillos y tejas, que estaban recubierto en origen con una fina capa de cal, documentada en el

transcurso de la excavación en mínimas porciones, quedando constancia en su parte más meridional. En esta zona y siempre en su coronación, se ha documentado un corte semicircular, denominado **UE 017**, que con toda probabilidad albergaba un mechnal o un elemento de madera que se debió de utilizar durante su edificación.

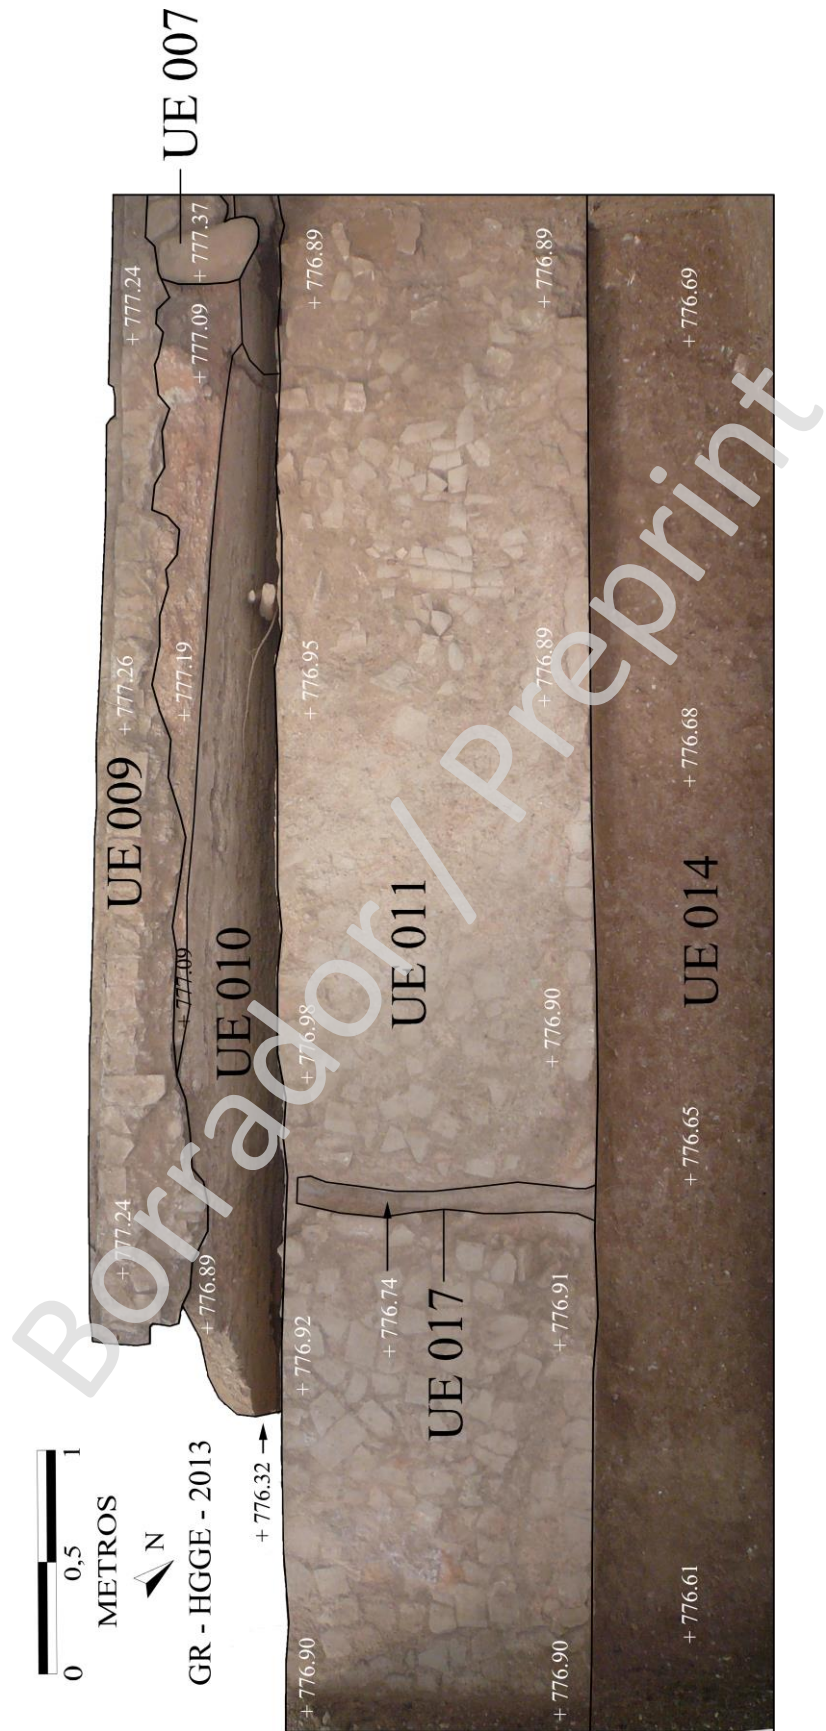
Lám. V — Imagen cenital del final de excavación que sirve de planimetría
