ANUARIO ARQUEOLÓGICO DE ANDALUCÍA 2013

INTERVENCIÓN ARQUEOLÓGICA PREVENTIVA MEDIANTE EXCAVACIÓN EN LA CALLE REAL DE CARTUJA, 26 (GRANADA)

Antonio Montes Rivas

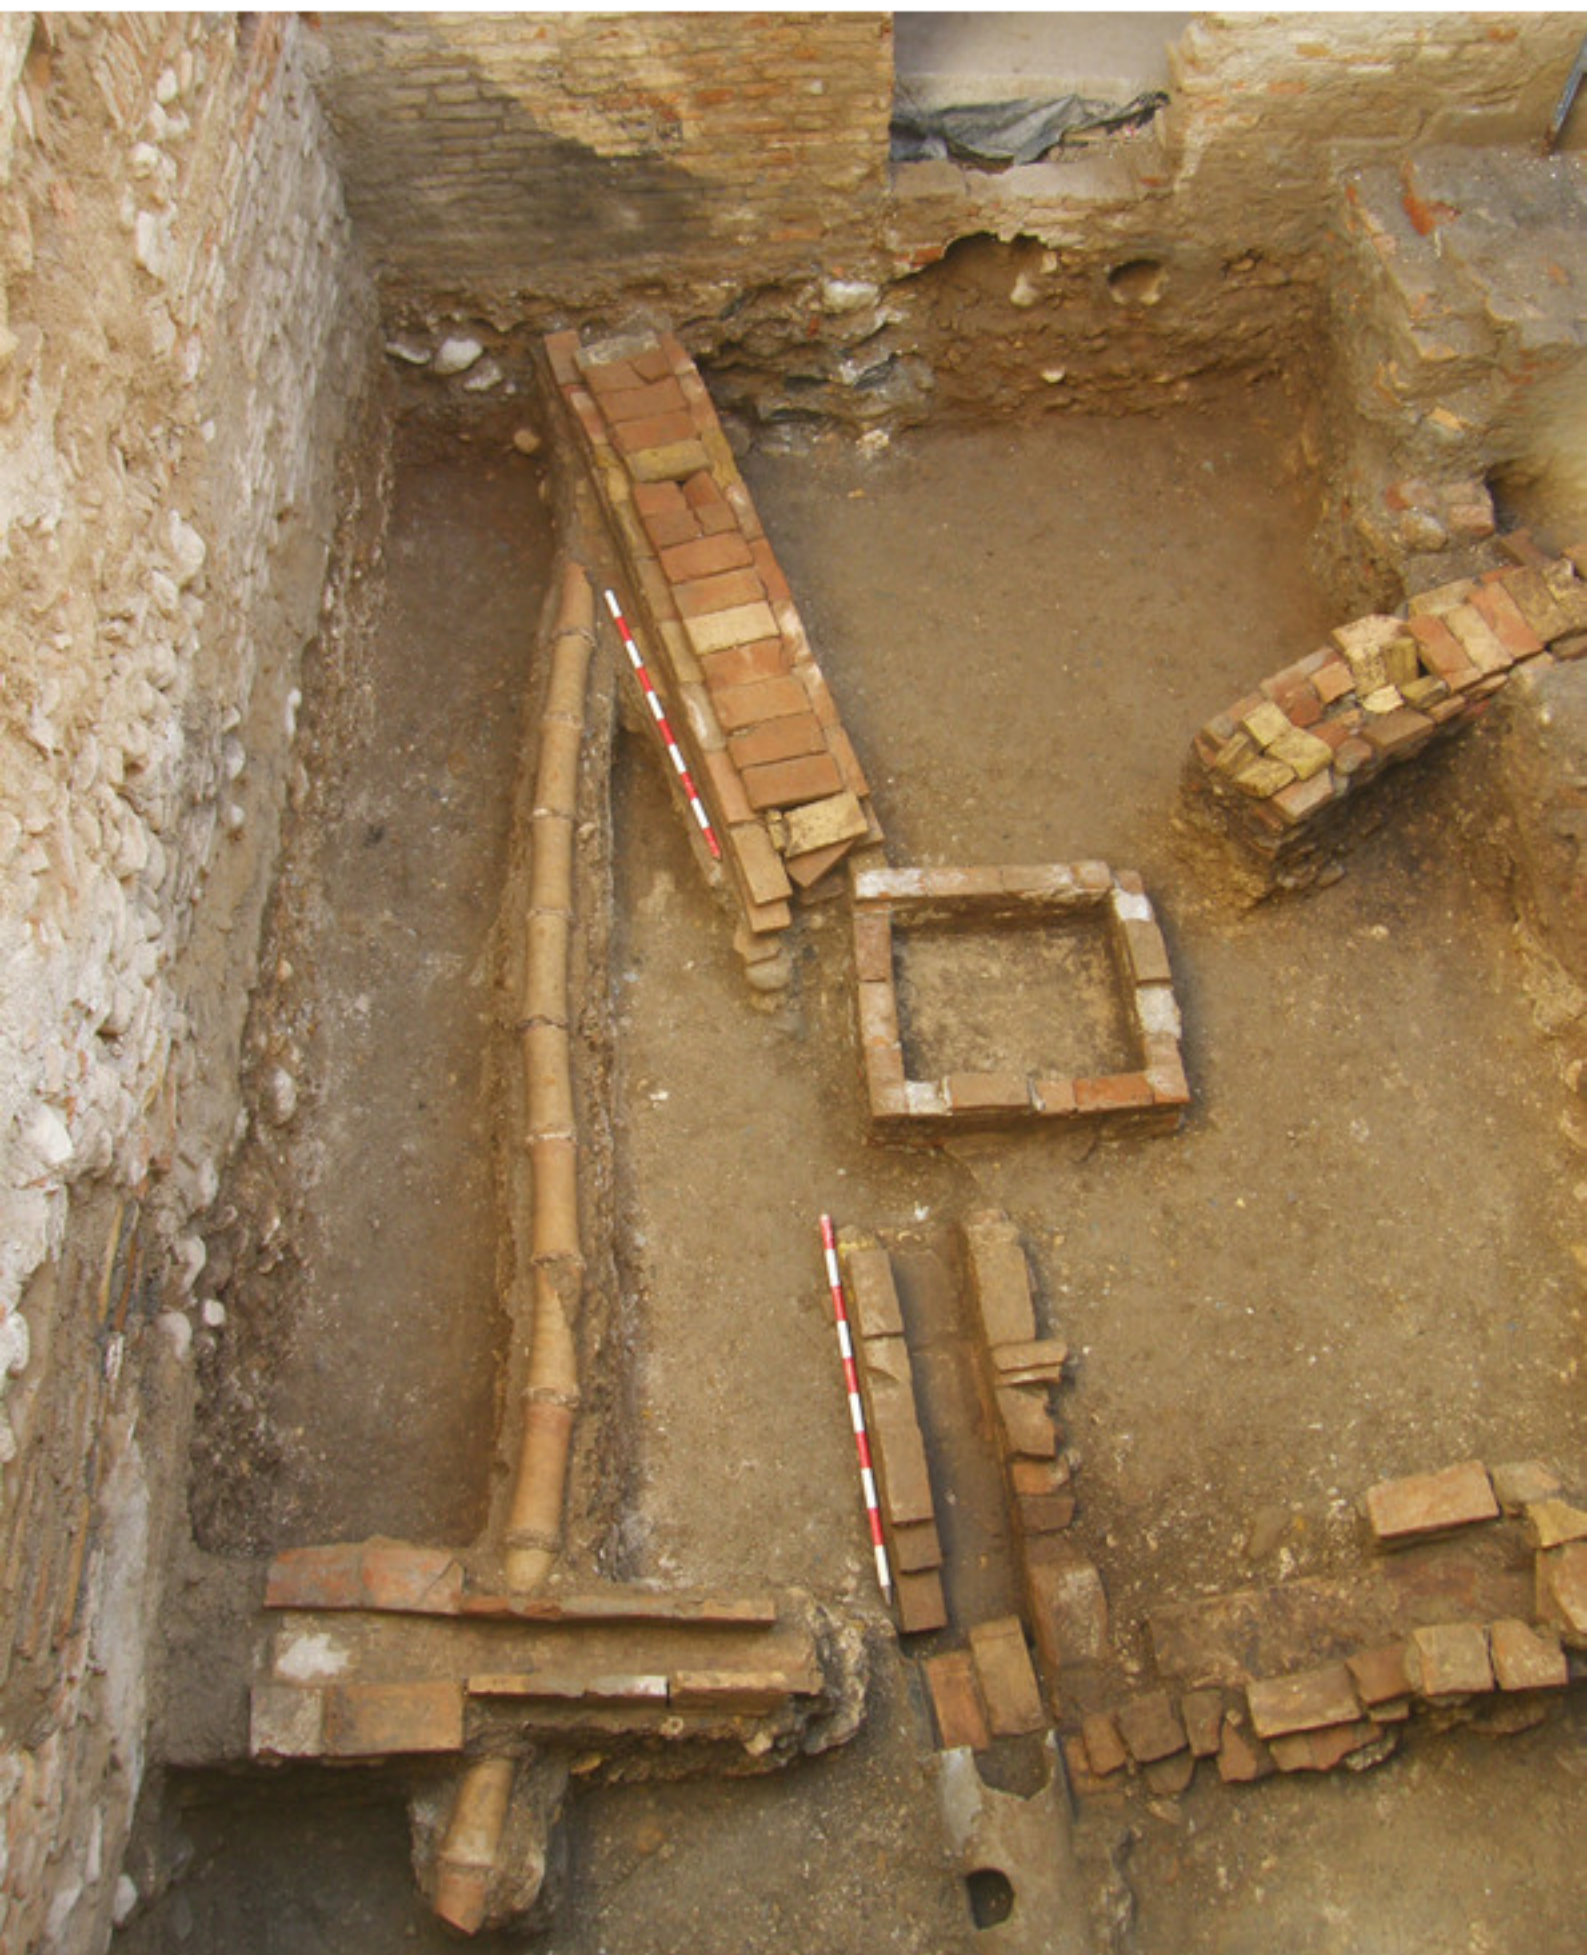
Lámina 5. Detalle del brocal de la tinaja de coz, en la Zona 3.

En la esquina Noreste de la habitación, tras el rebaje de las solerías apareció amortizado un brocal de pozo realizado en cerámica (E31025) con una rotura en su lado sur (FS32026). Este brocal funcionaba con una tinaja soterrada (E31023), conformando así el CE31027. El brocal tenía varias tomas, una de ellas, llegada desde el Norte, del solar colindante (CN31024). Con toda probabilidad, la canalización de atadores hallada en el patio (CN21021) vertería en este conjunto.

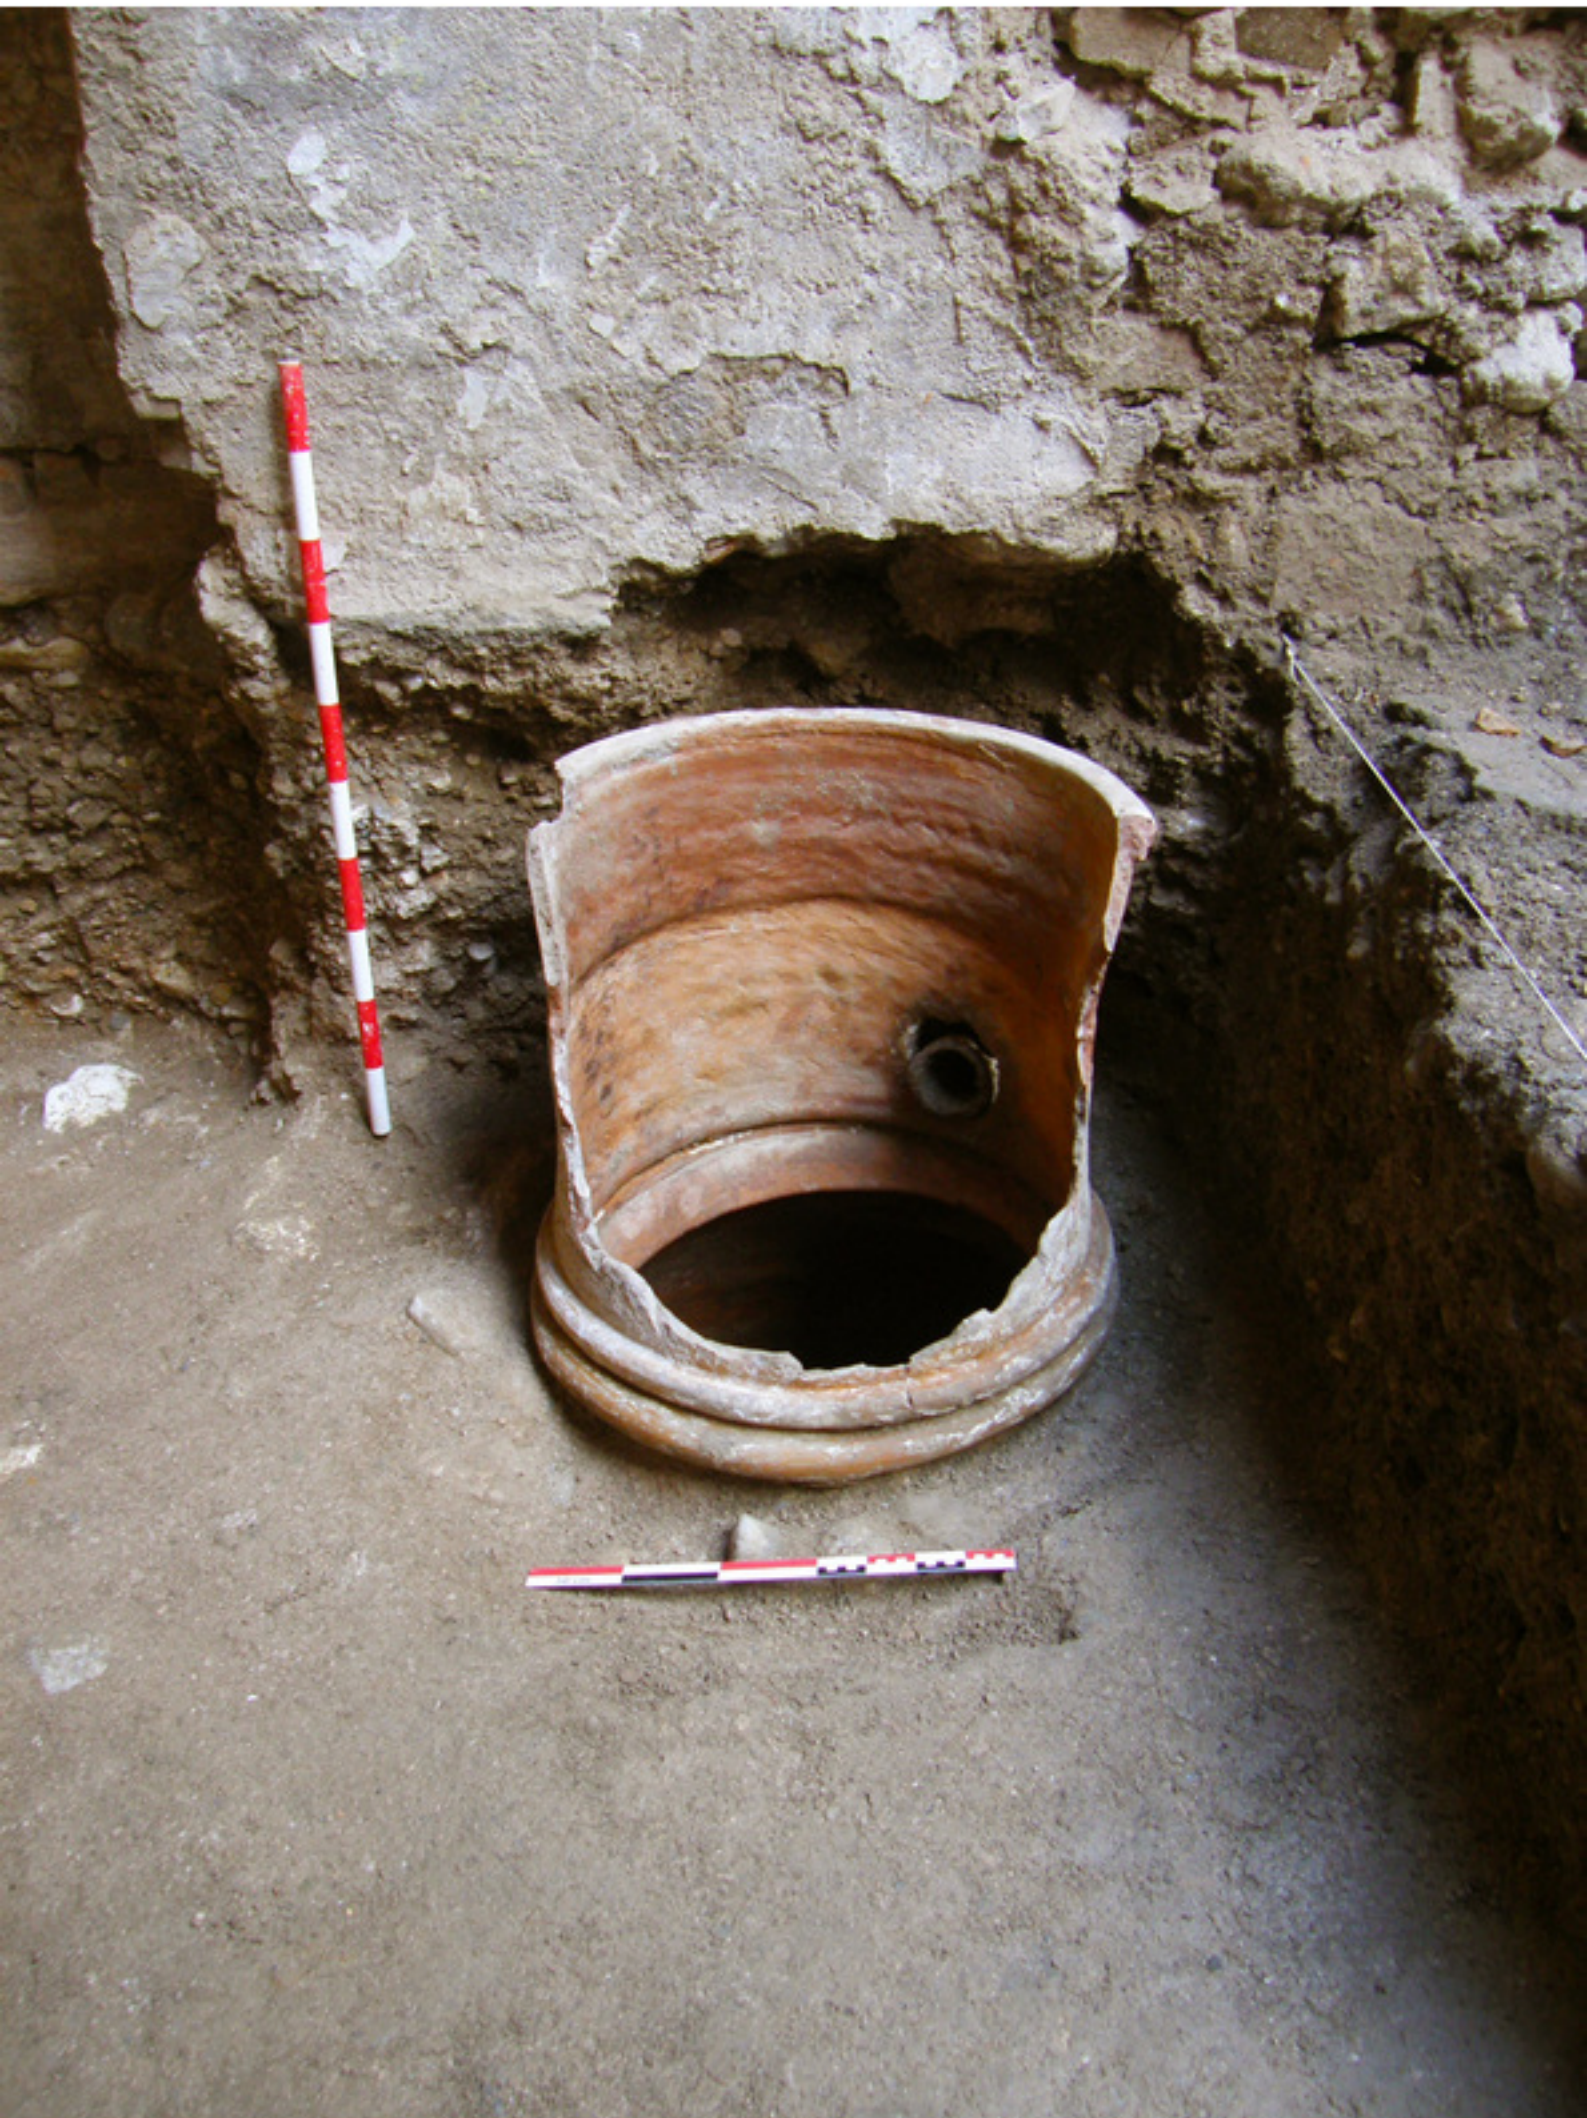
Lámina 6. 1. Selección de materiales del interior de la tinaja (UE31032); 2. Presentación de los materiales íberos (UE22006); 3. Detalle de la decoración a líneas de la cerámica íbera.
