ANUARIO ARQUEOLÓGICO DE ANDALUCÍA 2013

INTERVENCIÓN ARQUEOLÓGICA SEGUIMIENTO ARQUEOLÓGICO (CONTROL MOVIMIENTOS DE TIERRAS) DE LA CALLE GUAYABA, ALMUÑECAR, GRANADA.

Sánchez Marcos, Iván.

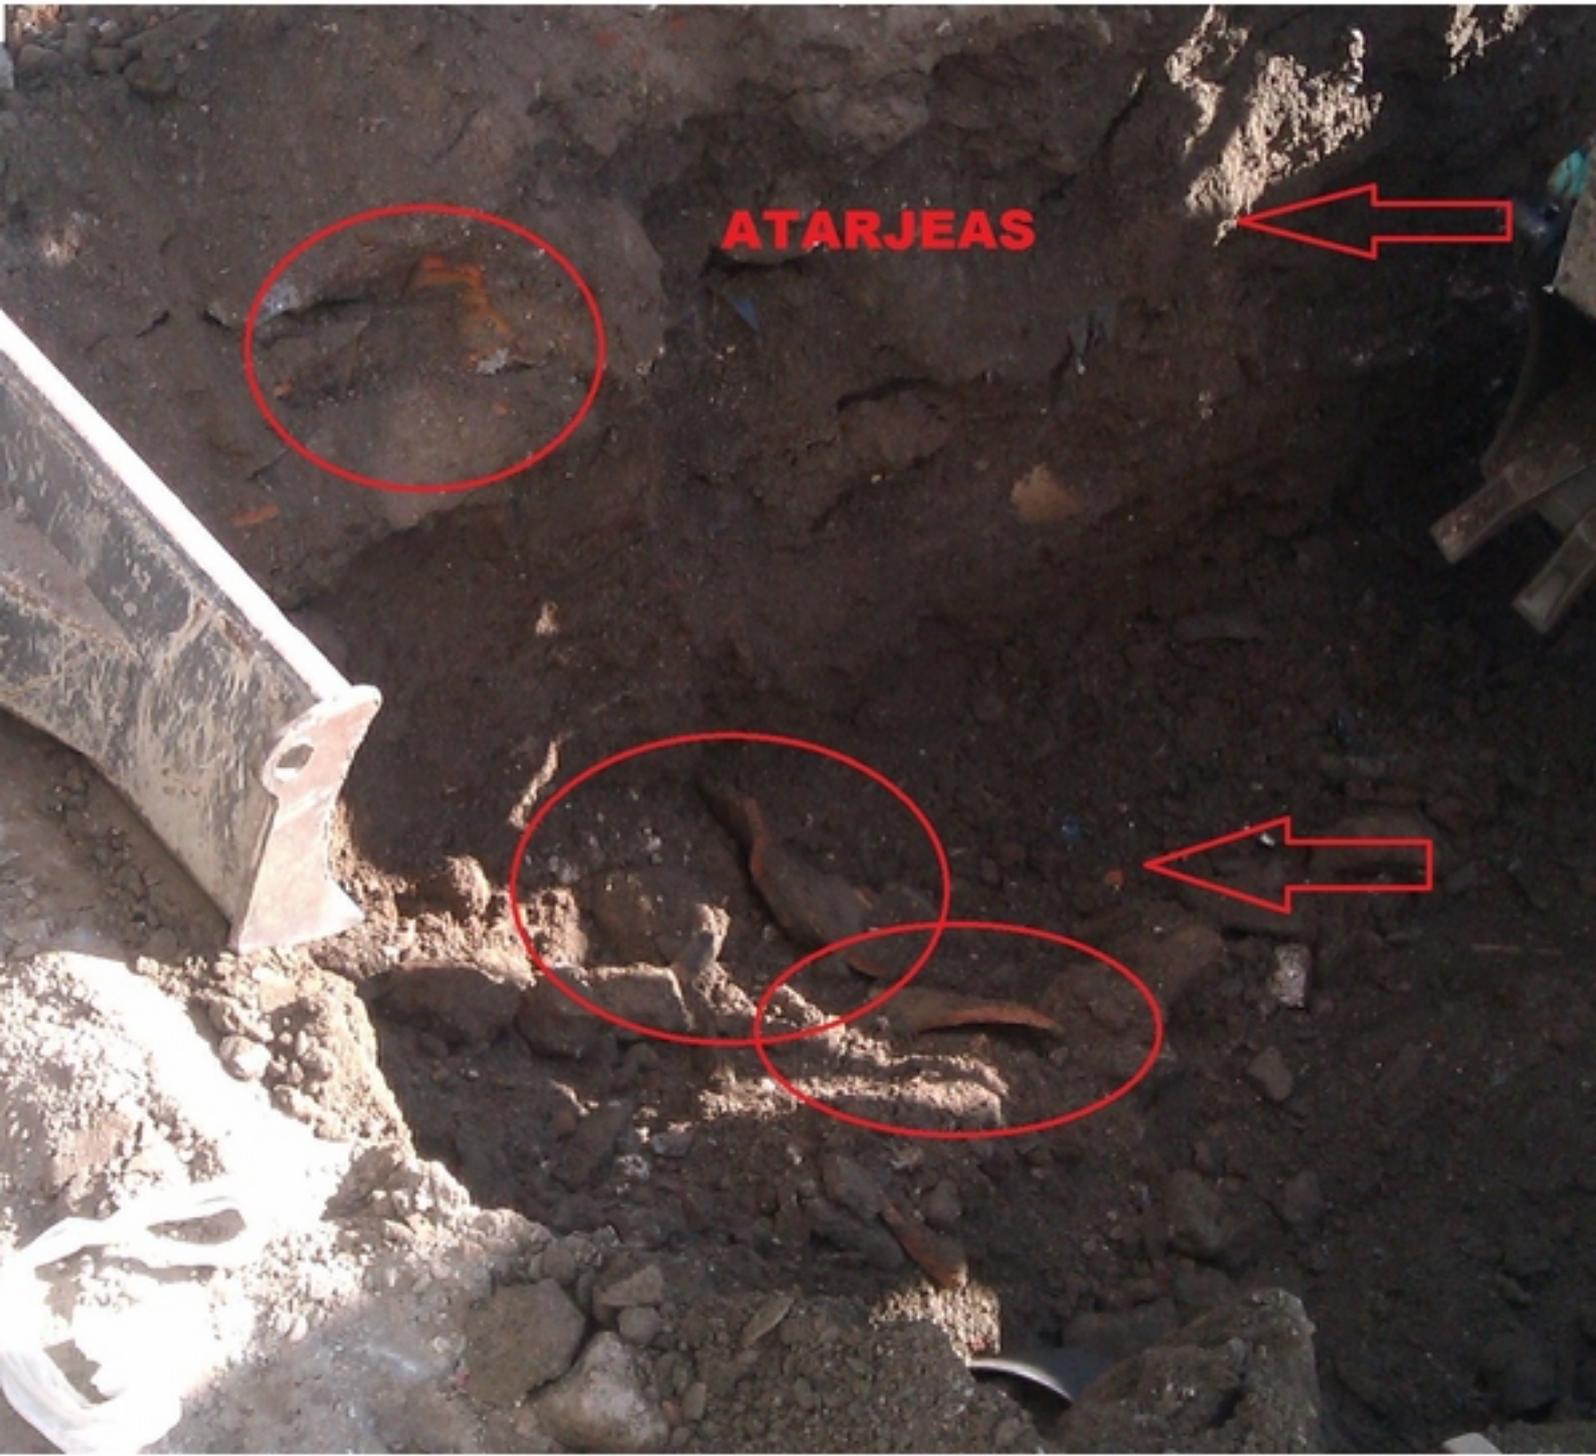
ATARJEAS

Se observa también una red de abastecimiento a través de atarjeas, las cuales se pueden observar a nivel superficial a lo largo de toda la calle, éstas se encuentran a una cota de 0,30m.

8° Atarjeas en perfil dentro de UE-2.

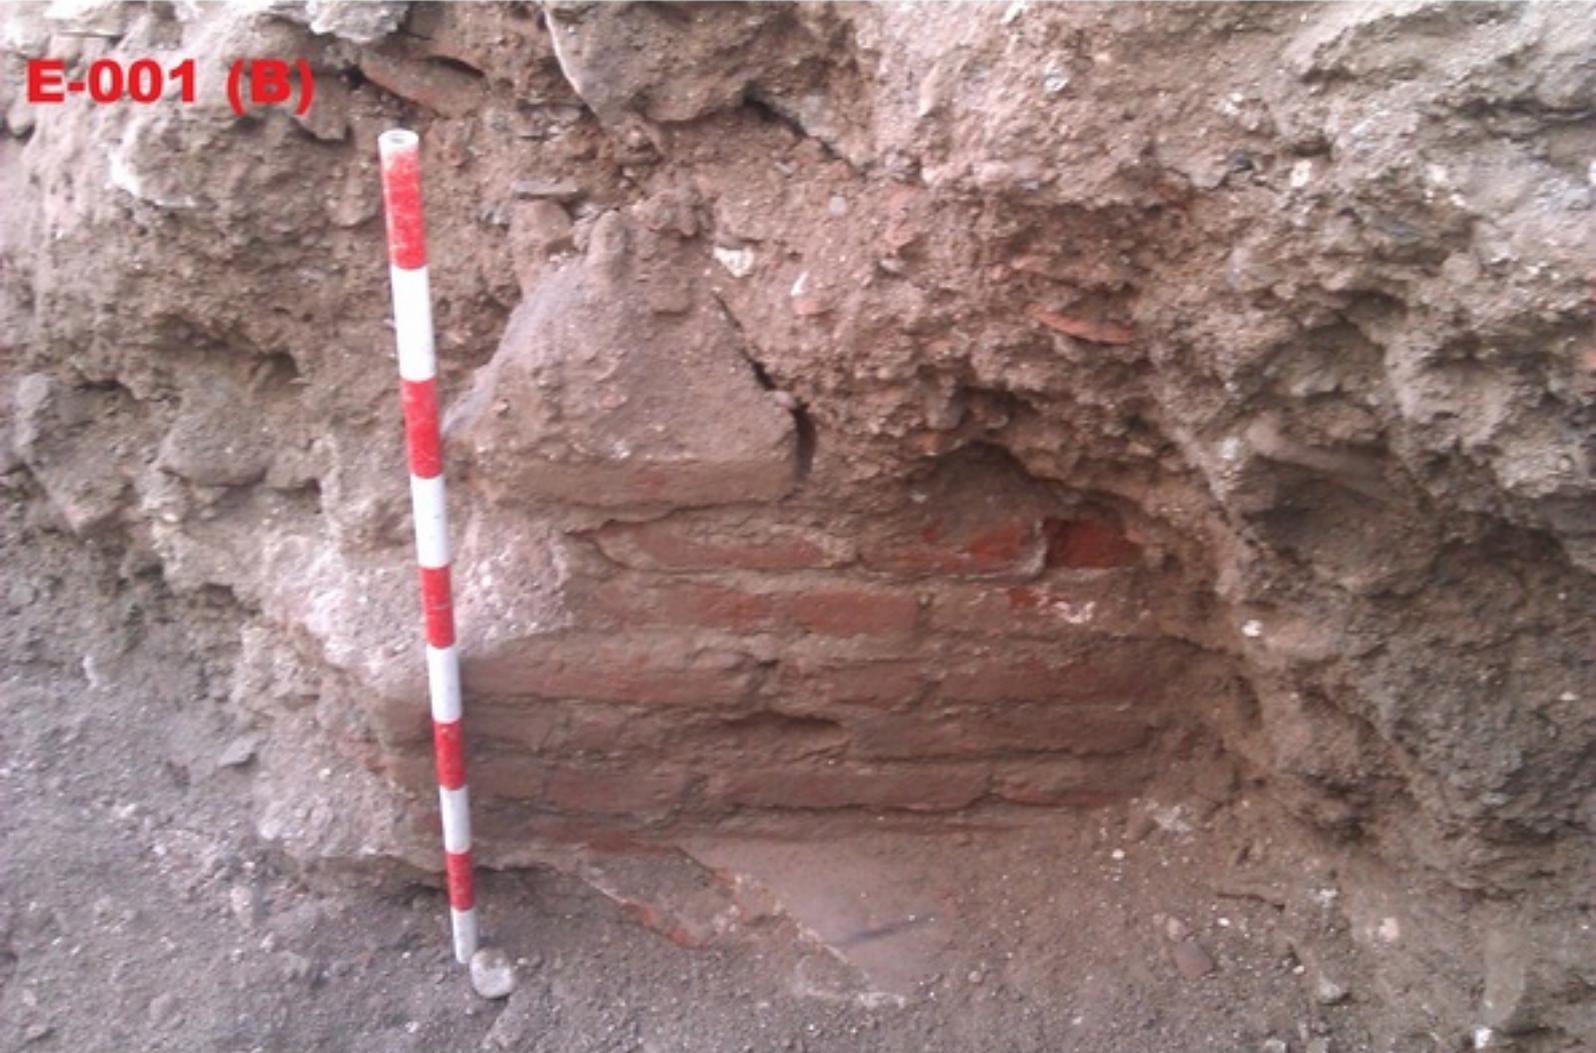
E-001 (B)

En el perfil sur comienza a aparecer lo que hemos denominado como **E-001 (B)** a unos 2,70m dirección S/W (38 grados), como se puede observar en la fotografía los materiales con los que está construida dicha estructura se asemejan a los relacionados con la E-001 por lo que hemos procedido a su estudio relacionando ambas estructuras como pertenecientes a una misma.

12° E-001(B). Perfil sur

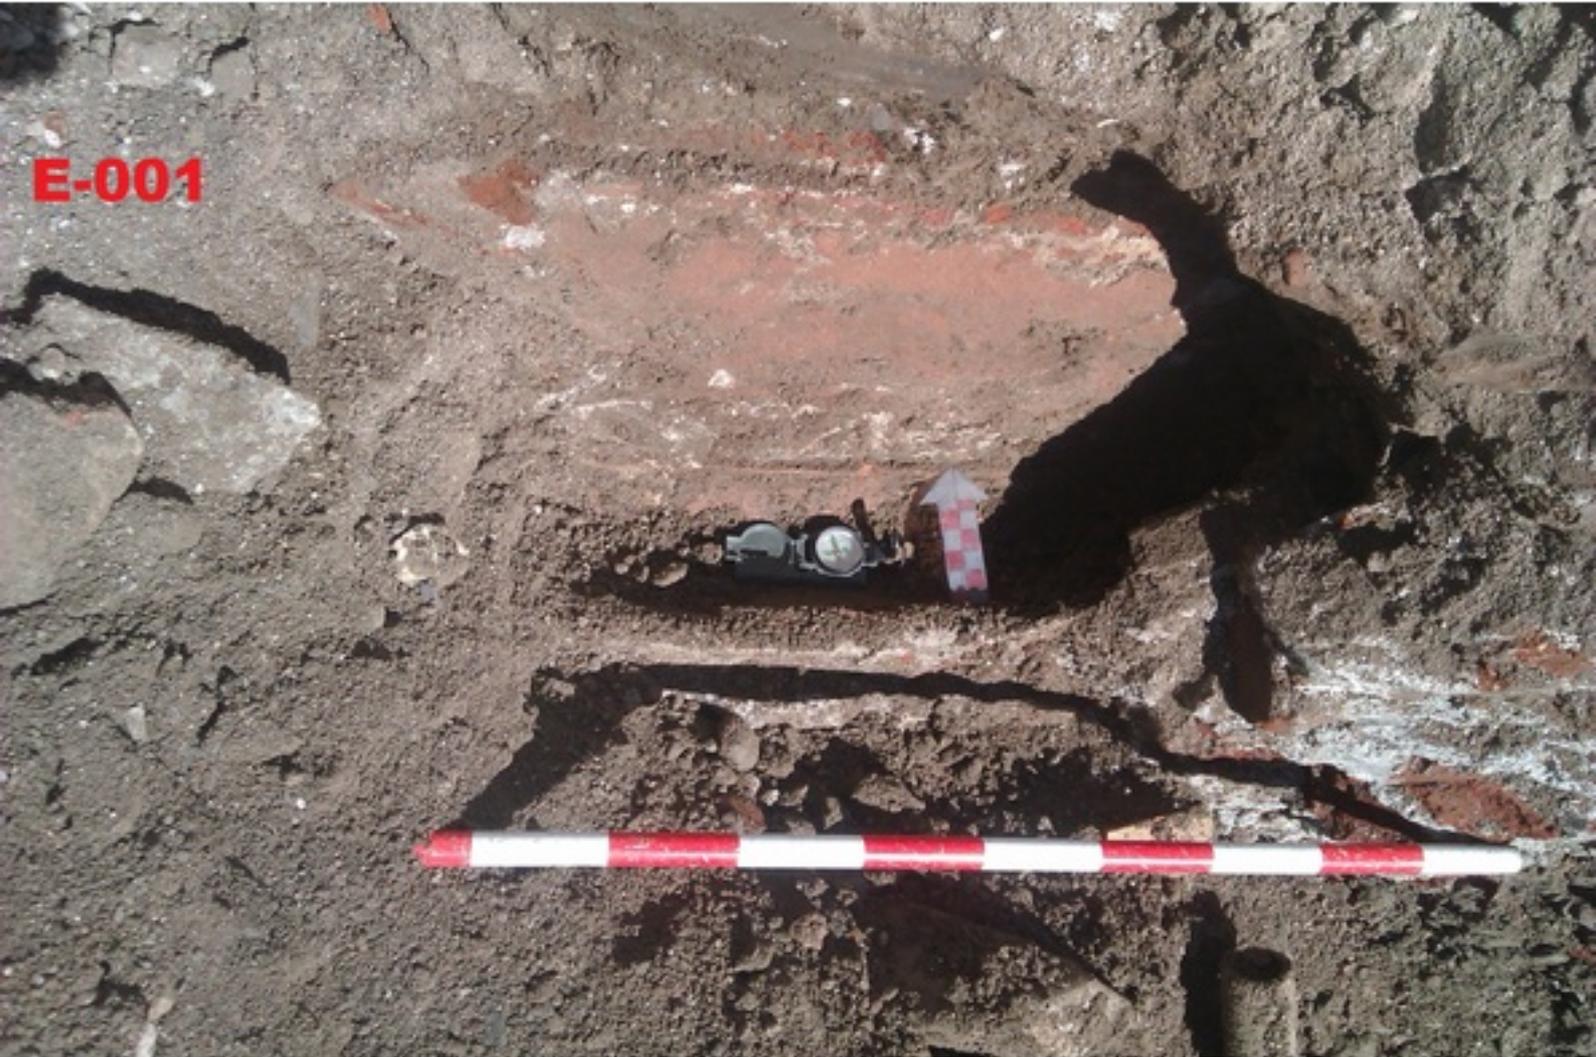
E-001

Se localiza en el perfil norte de este **primer tramo** una estructura constructiva hecha de ladrillo con cemento como argamasa, nos aparece una pared interna muy bien repellada con un color rojizo y una pared externa destruida, por anteriores procesos de construcción en la calle, se localiza una canalización de atarjeas interna entre muros, por lo que se puede denominar como acequia o canalización de agua.

La dirección que toma la canalización es W-E unos 50 grados, no aparece material cerámico, se procede a su limpieza, fotografiado, georeferenciación y toma de medidas aproximadas, ya que aparece fragmentado en su parte más noroccidental.

9° E-001: Canalización de agua.

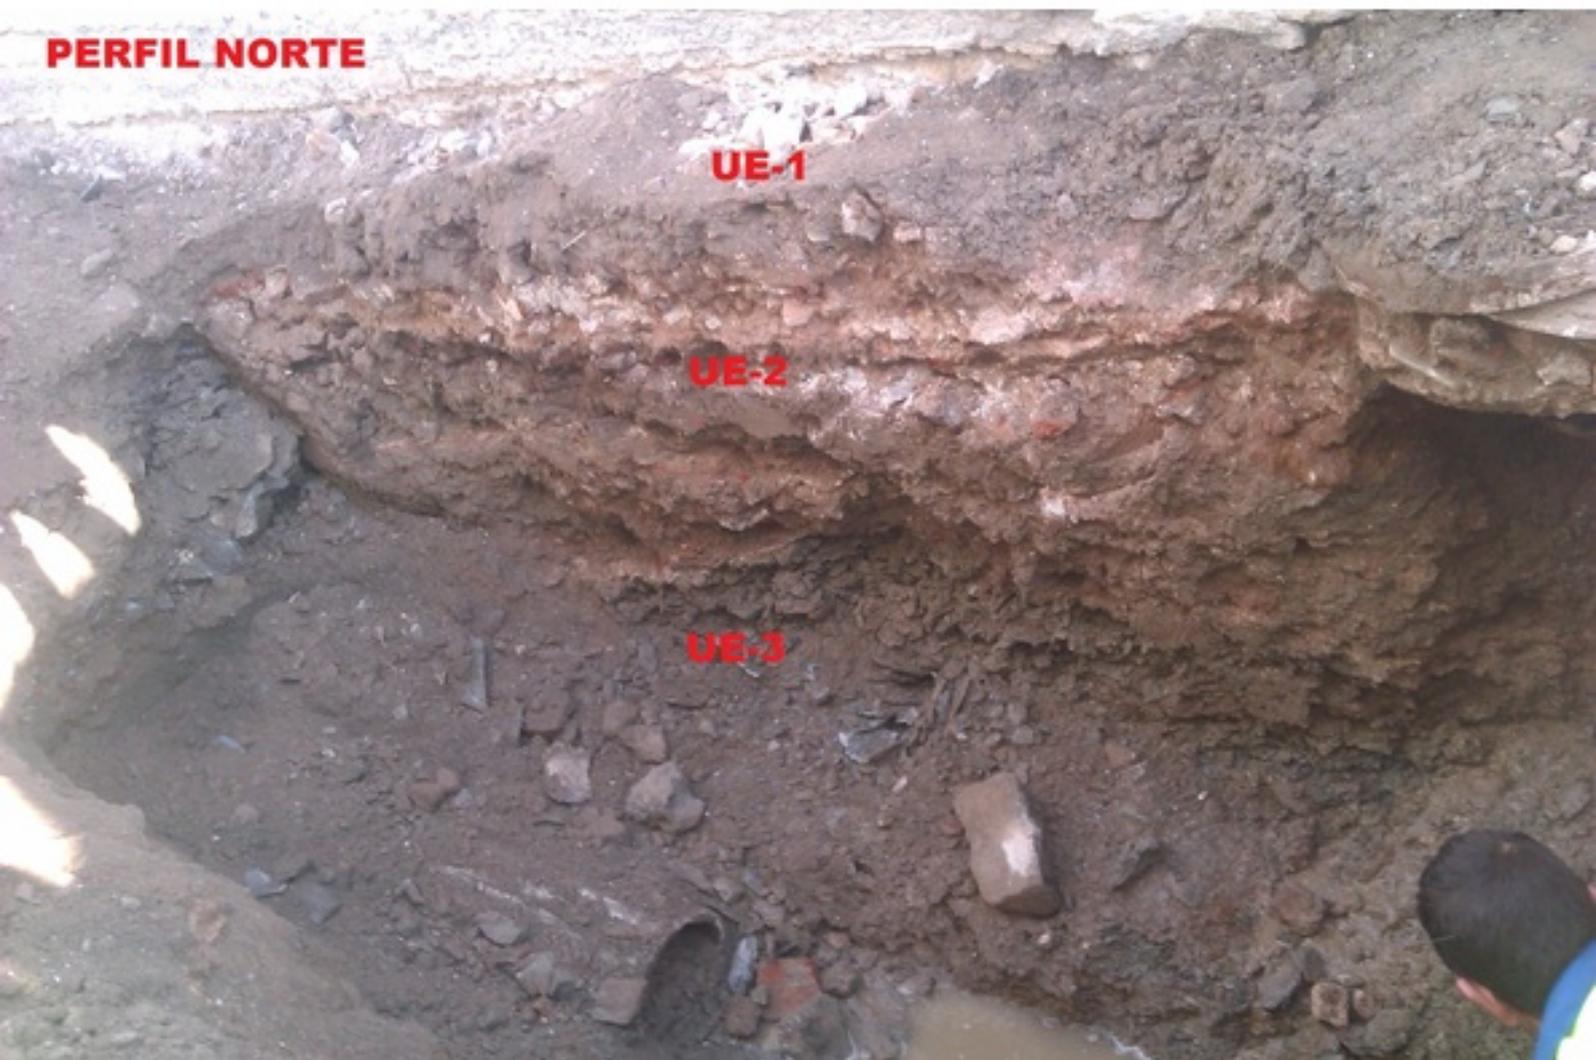
PERFIL NORTE

Los estratos se encuentran muy sueltos, debido a los procesos de remociones anteriores, ya que todos los sedimentos pertenecientes a la UE-2 son deposiciones de las obras anteriores (arena de playa y escombros) en los cuales se observa mucho material constructivo.

7° Estratigrafía asociada al perfil norte del primer tramo.

La potencia estratigráfica del perfil norte se concentra en 1,35m ya que a esta cota se localiza el contexto geológico (pizarra) considerándola como UE-3.

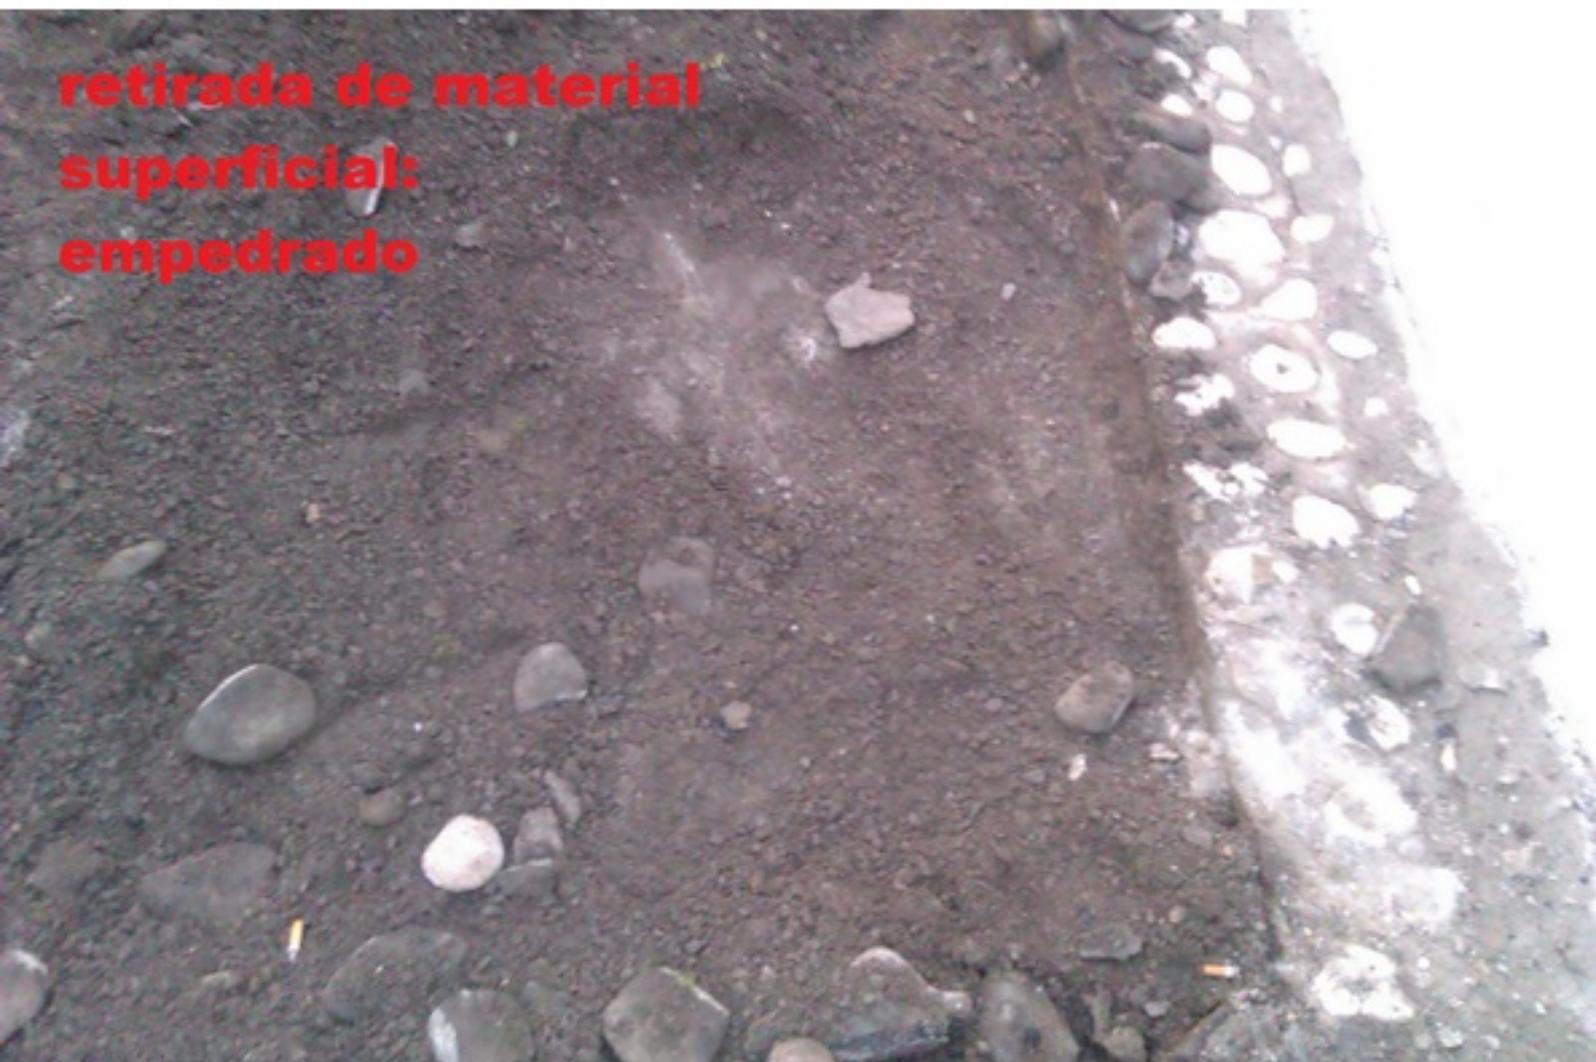
**Situación
superficial
previo a la
intervención**

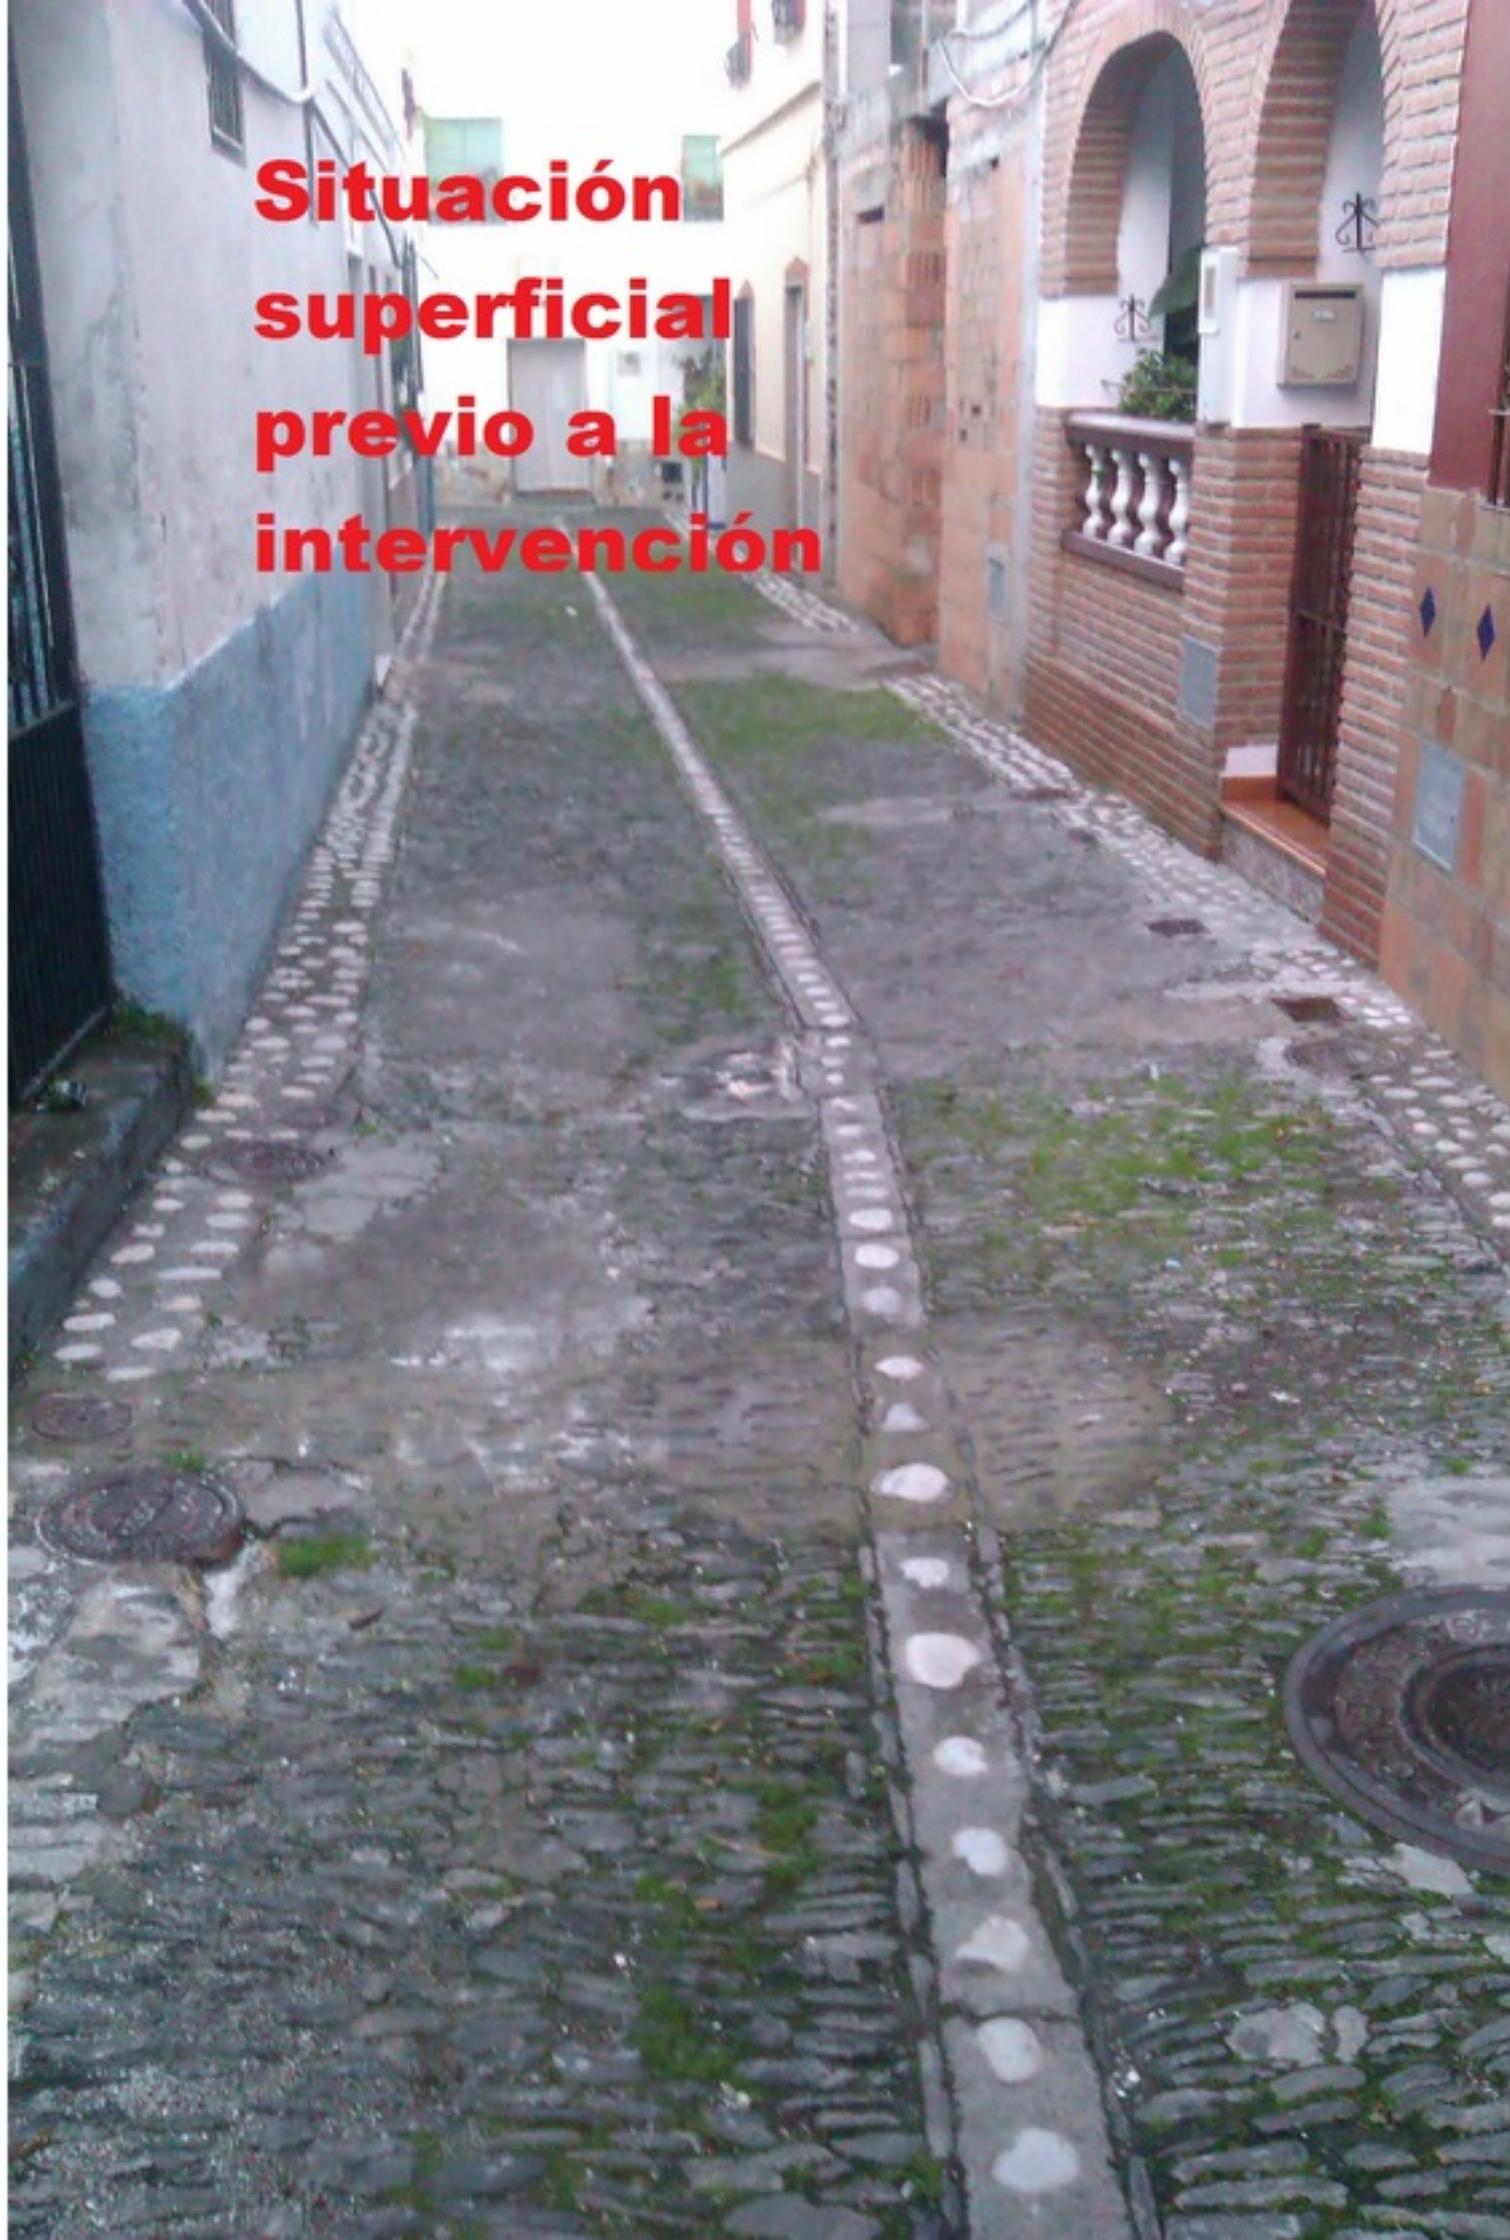
Material superficial

Después de retirar todo el empedrado del total de la calle, procedemos a revisar los materiales superficiales que se observan a lo largo de ésta. Constatamos una presencia alta de material constructivo como son ladrillos y fragmentos de tejas, la densidad de material cerámico es casi nula, ya que como se confirmará a lo largo de los resultados de la intervención, los fragmentos de material cerámico son escasos además de demostrar una frágil línea cronológica ya que en su mayoría son fragmentos de cerámica contemporánea.

4° Material superficial.

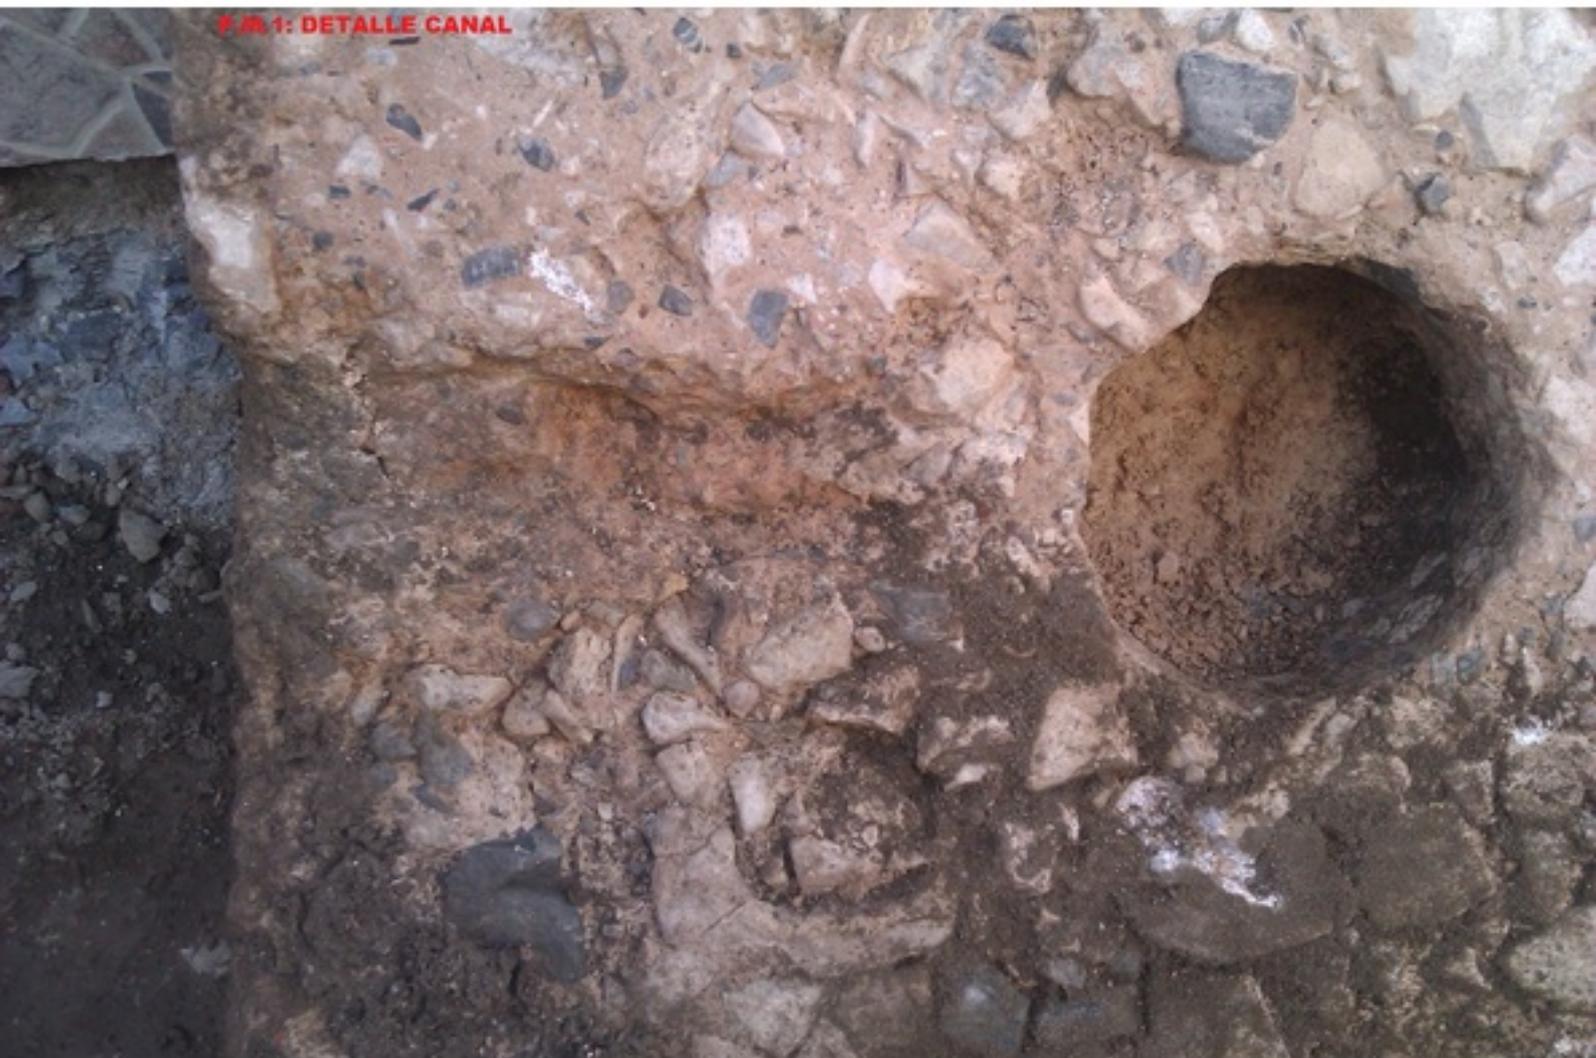
Una vez separadas se procede al estudio en detalle de la piedra de molino:
Medidas totales: radio agujero central: 0,17m; ancho total: 0,85m; grosor piedra: 0,30m.

**P.M. 1: DETALLE REBORDE
SUPERIOR.**

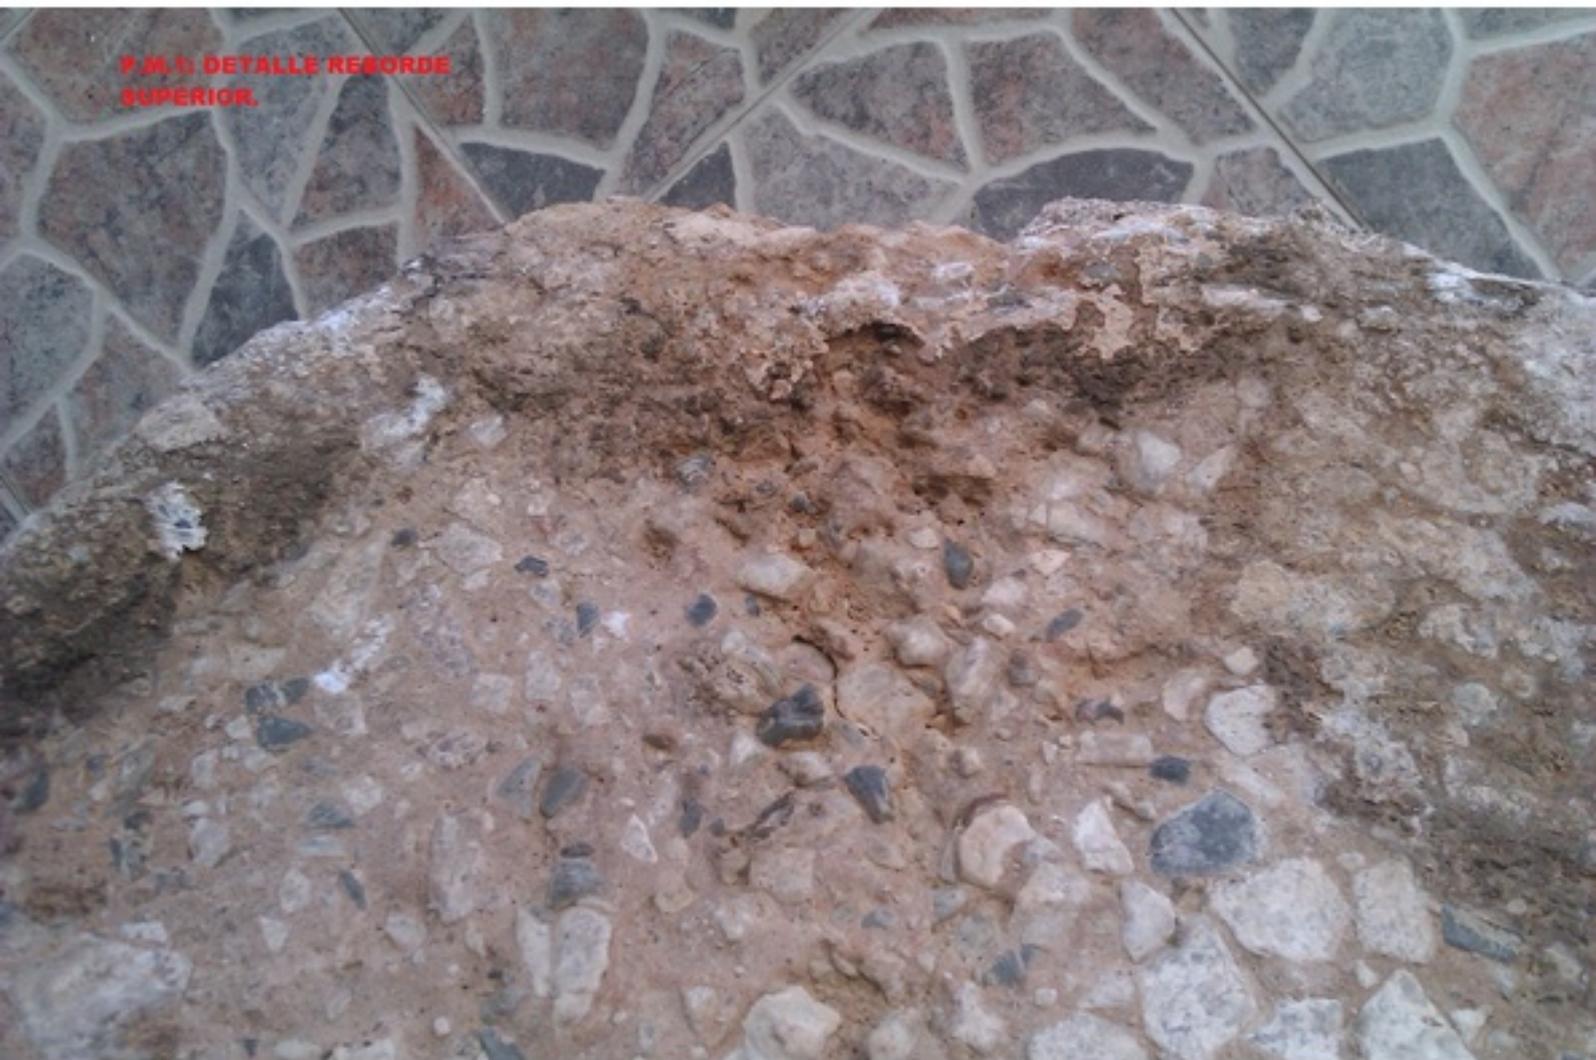
23° Agujero central y borde de la P.M.1.

P.M.1: AGUJERO CENTRAL

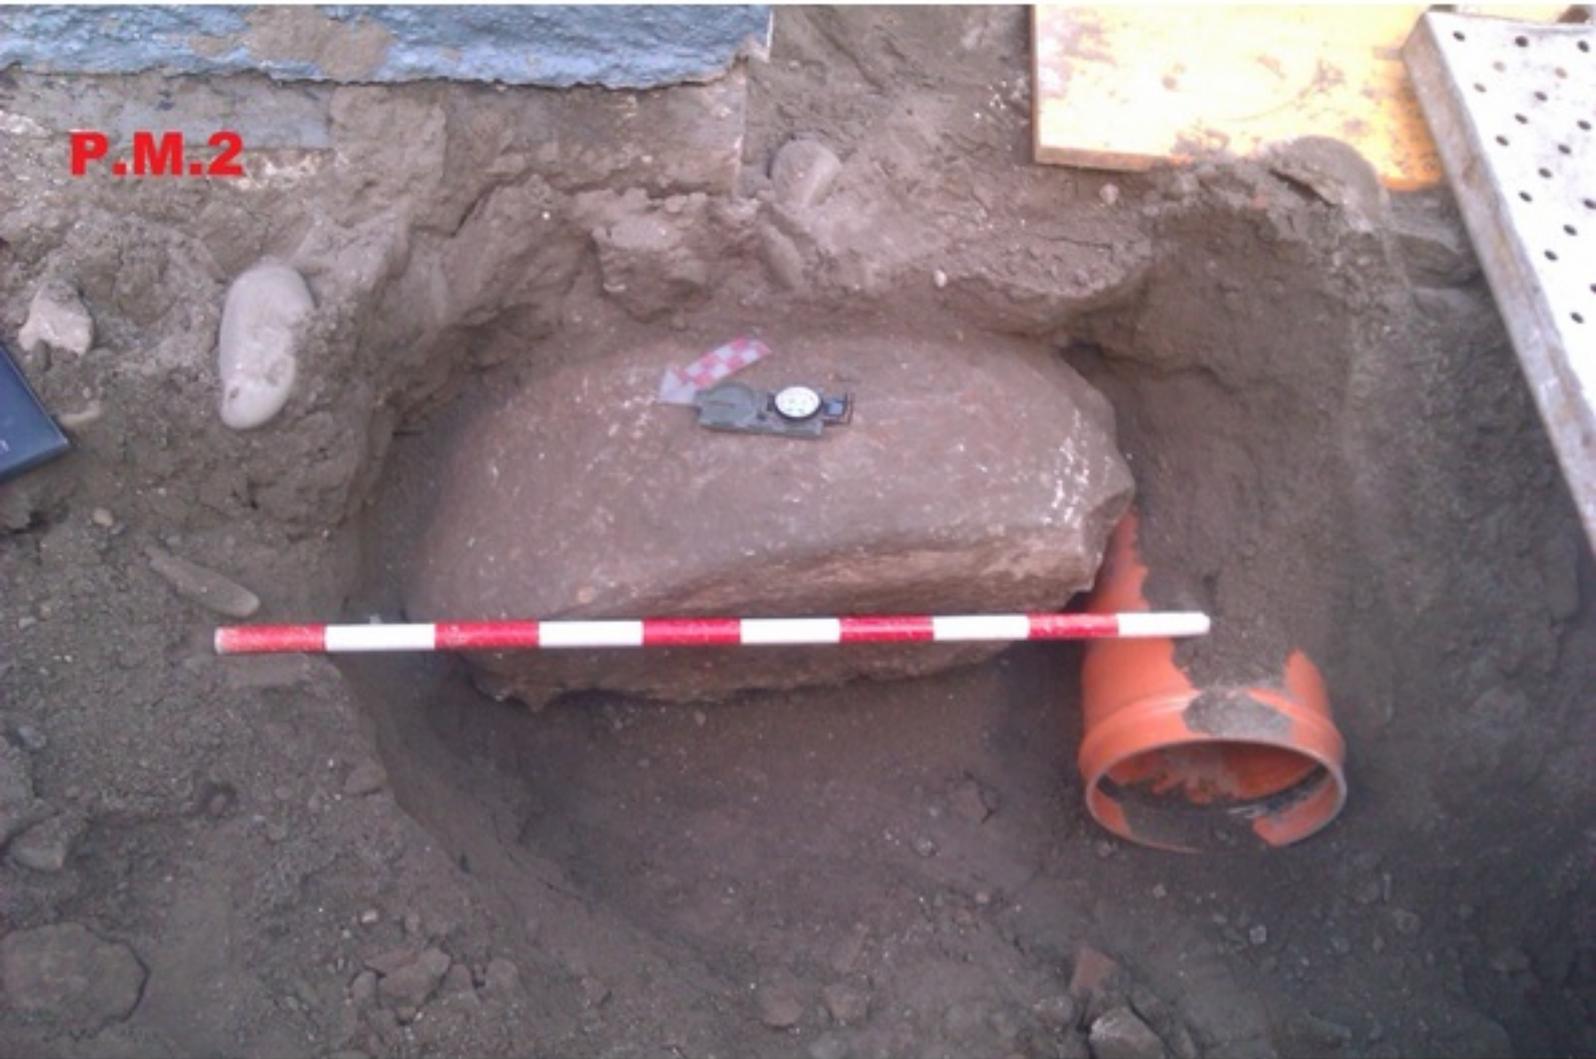
P.M.2

27 y 28°: P.M.2: detalle de afección antrópica.

Se observa en la foto anterior como la piedra se encuentra fracturada en su parte más suroccidental previamente a la acometida actual.

Una vez finalizada su documentación y estudio *in situ* procedemos a su protección, con geotextil y cubriéndola de tierra, ésta misma con la que se entierran las tuberías y se rellenan los espacios abiertos.

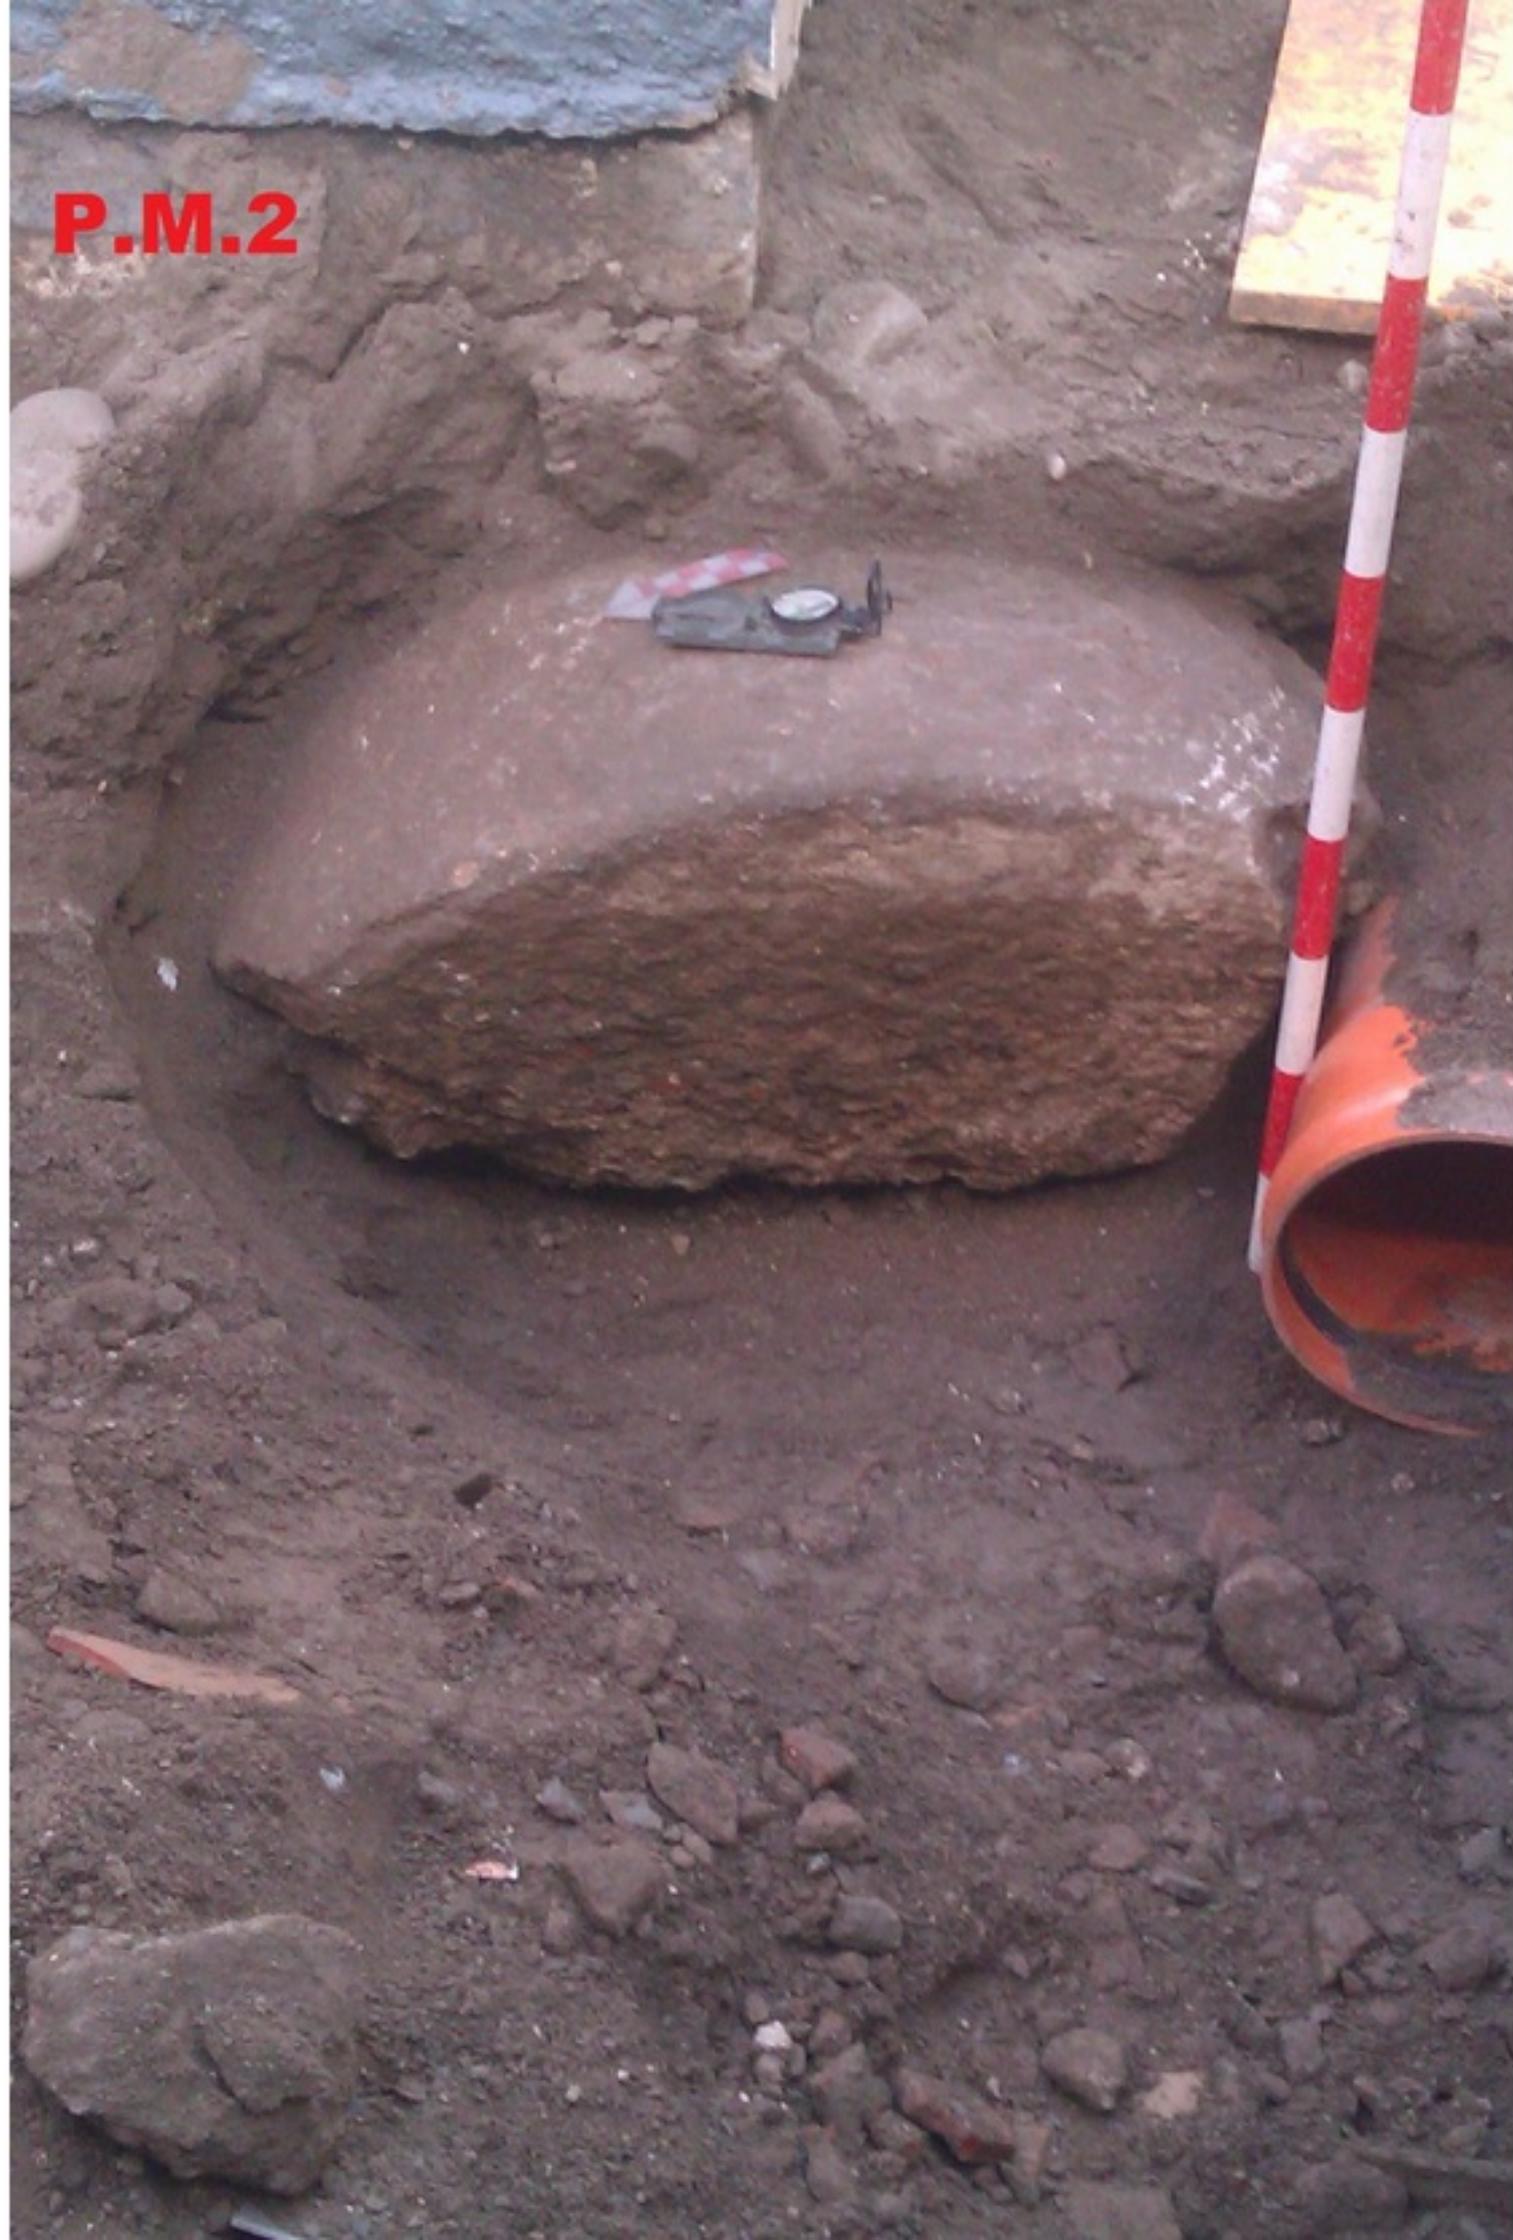
E-004

El muro cruza la calle de N-W a N-E con unos 56 grados. Se documenta como muro en el cual se asienta la red de saneamiento a través de atarjeas, se utiliza como asiento de este muro una capa de cal grasa, también como cubierta, el material asociado en su conjunto se reduce a material constructivo como son, ladrillo y fragmentos propios de atarjeas.

30° E-004: cimentación para red de atarjeas.
