ANUARIO ARQUEOLÓGICO DE ANDALUCÍA 2013

INTERVENCIÓN ARQUEOLÓGICA SEGUIMIENTO ARQUEOLÓGICO (CONTROL MOVIMIENTOS DE TIERRAS) DE LA CALLE GUAYABA, ALMUÑECAR, GRANADA.

Sánchez Marcos, Iván.

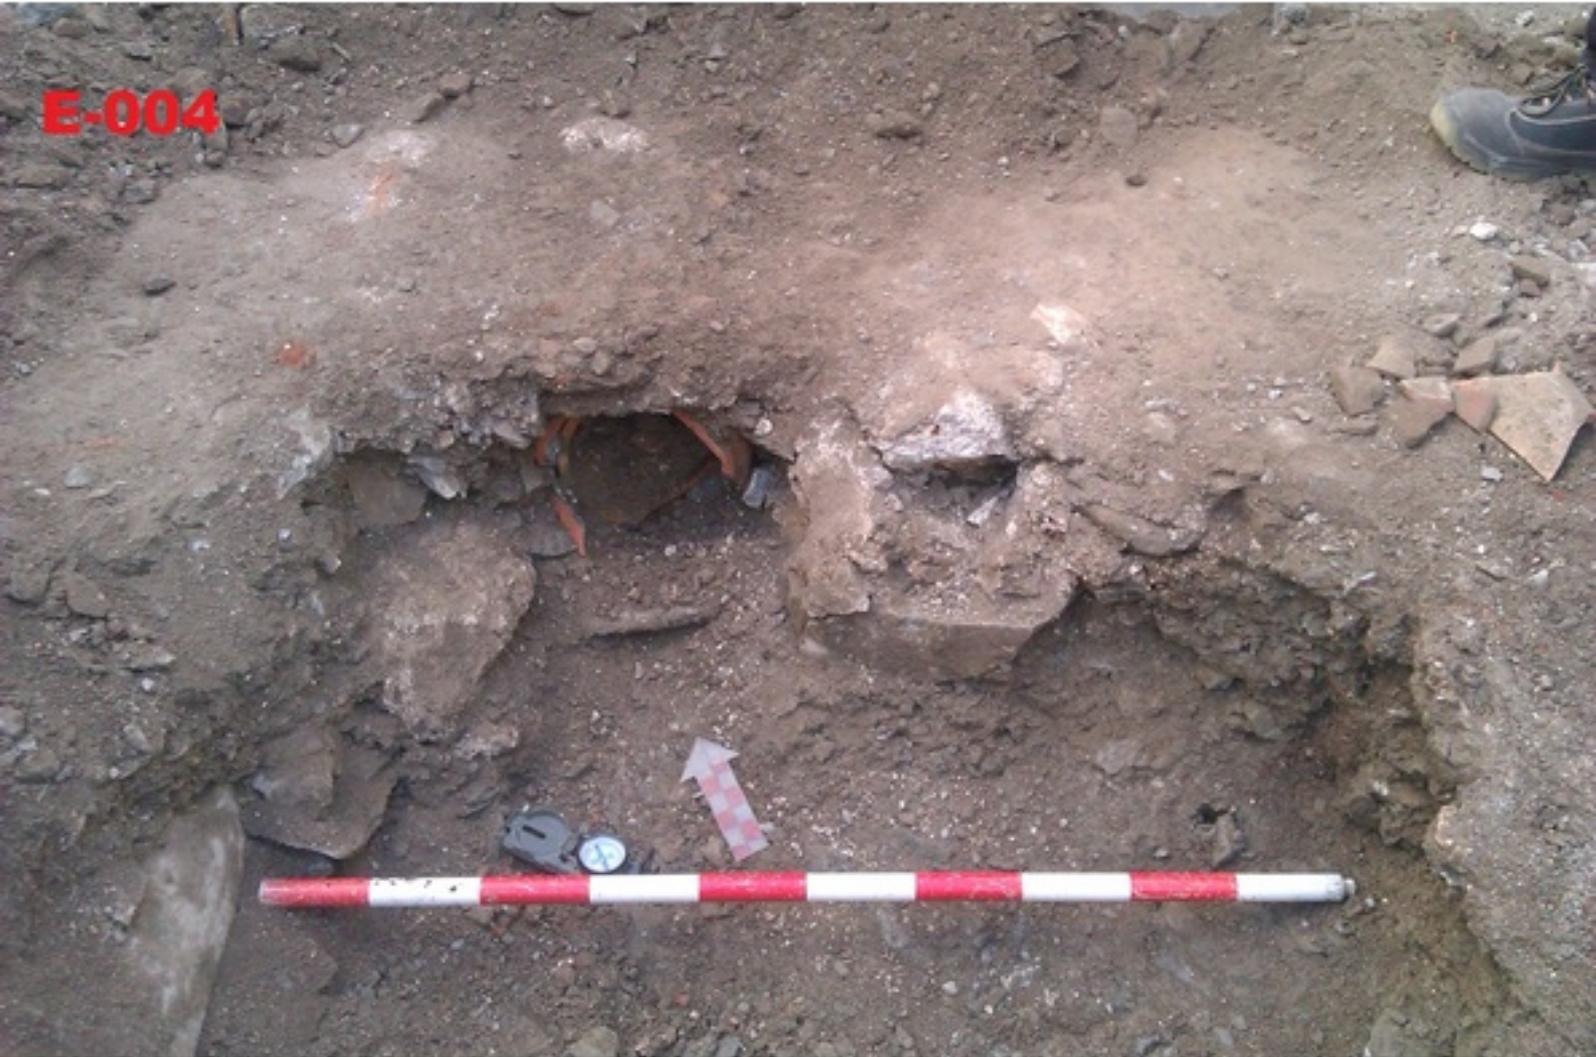
E-004

31° E-004: red de atarjeas.

Una vez documentado y totalmente analizado, se procede a su levantamiento ya que se encuentra en pleno trazado de la zanja.

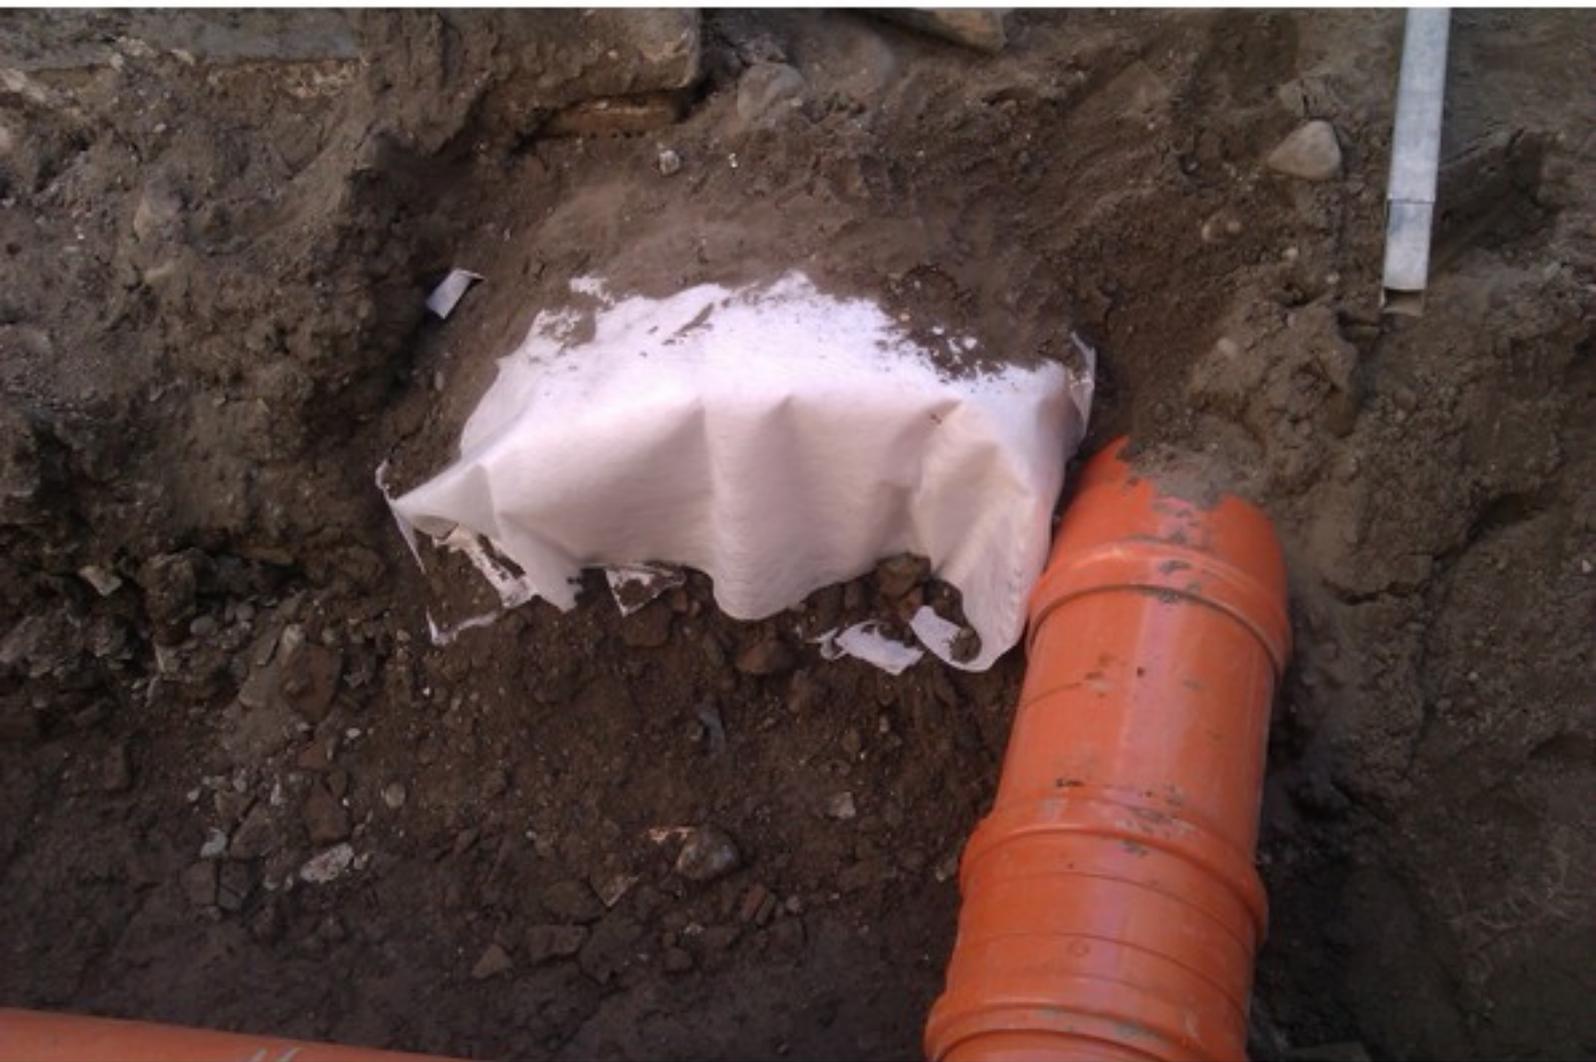
PERFIL ORIENTAL

32° Zona B: perfil oriental, contexto geológico.

Se documenta muy bien en perfil como la potencia estratigráfica de **UE-2** se reduce considerablemente a 0,30m por el afloramiento del contexto geológico.

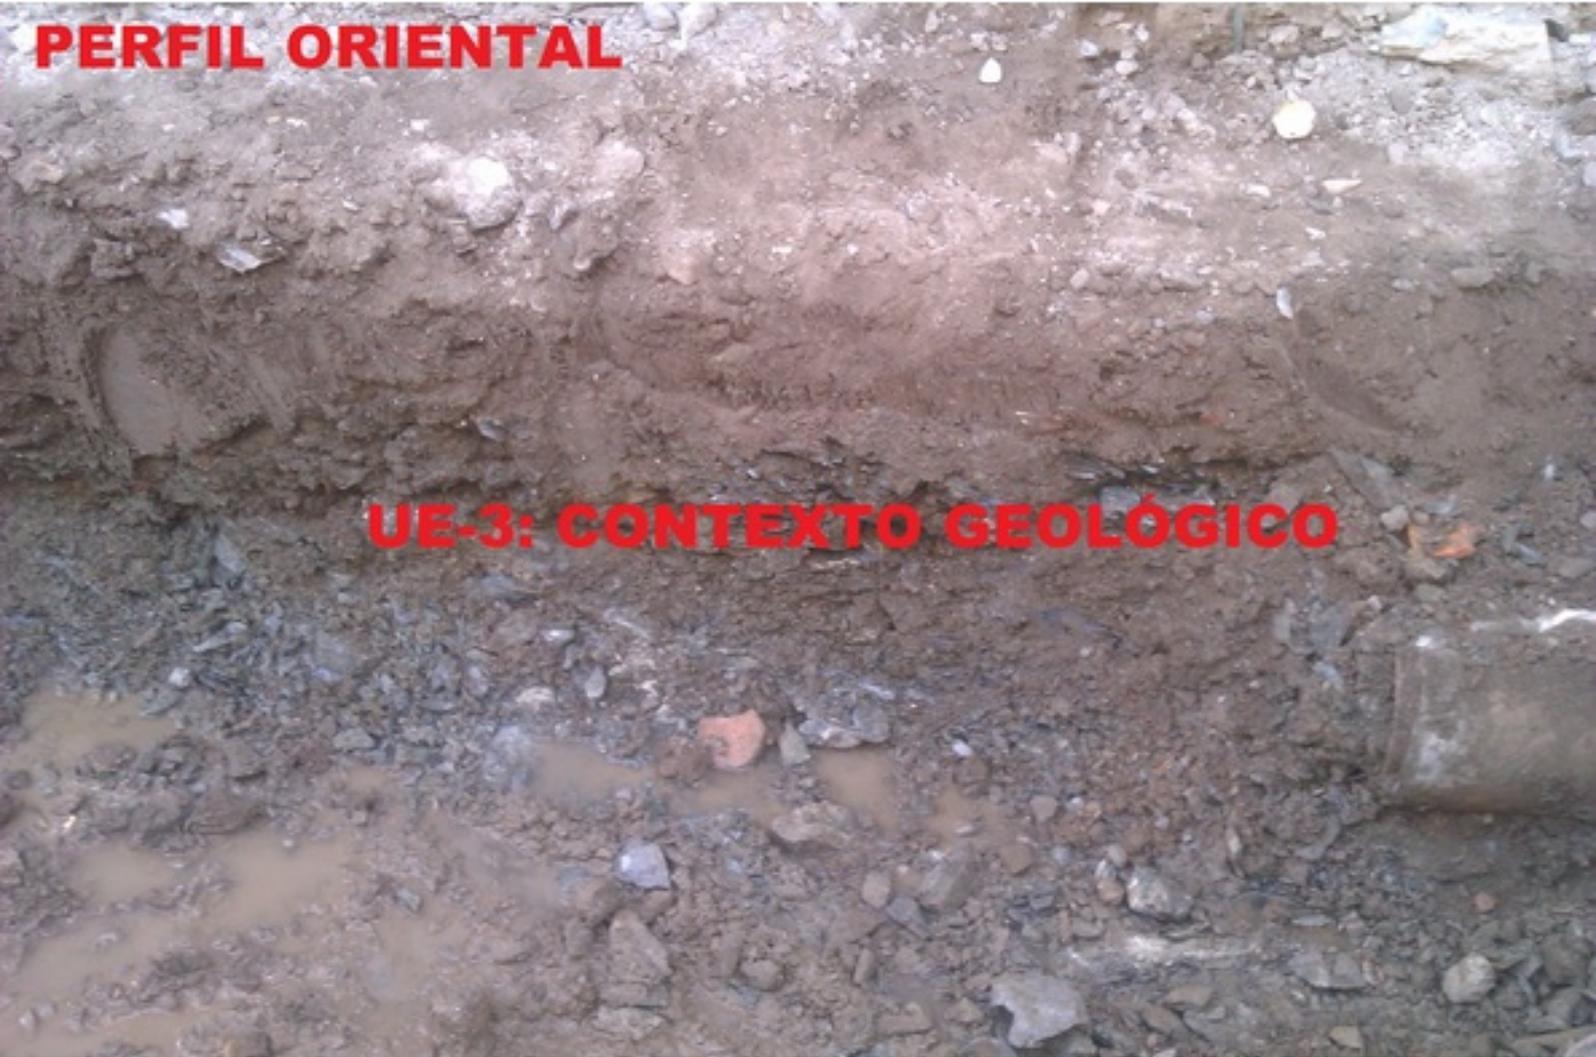
Se documenta un asiento de cal y cemento como base donde se asienta la red de atarjeas a la vez que se utiliza como argamasa para consolidar las propias atarjeas, también como cubierta.

33° E-004 (B) en perfil este.

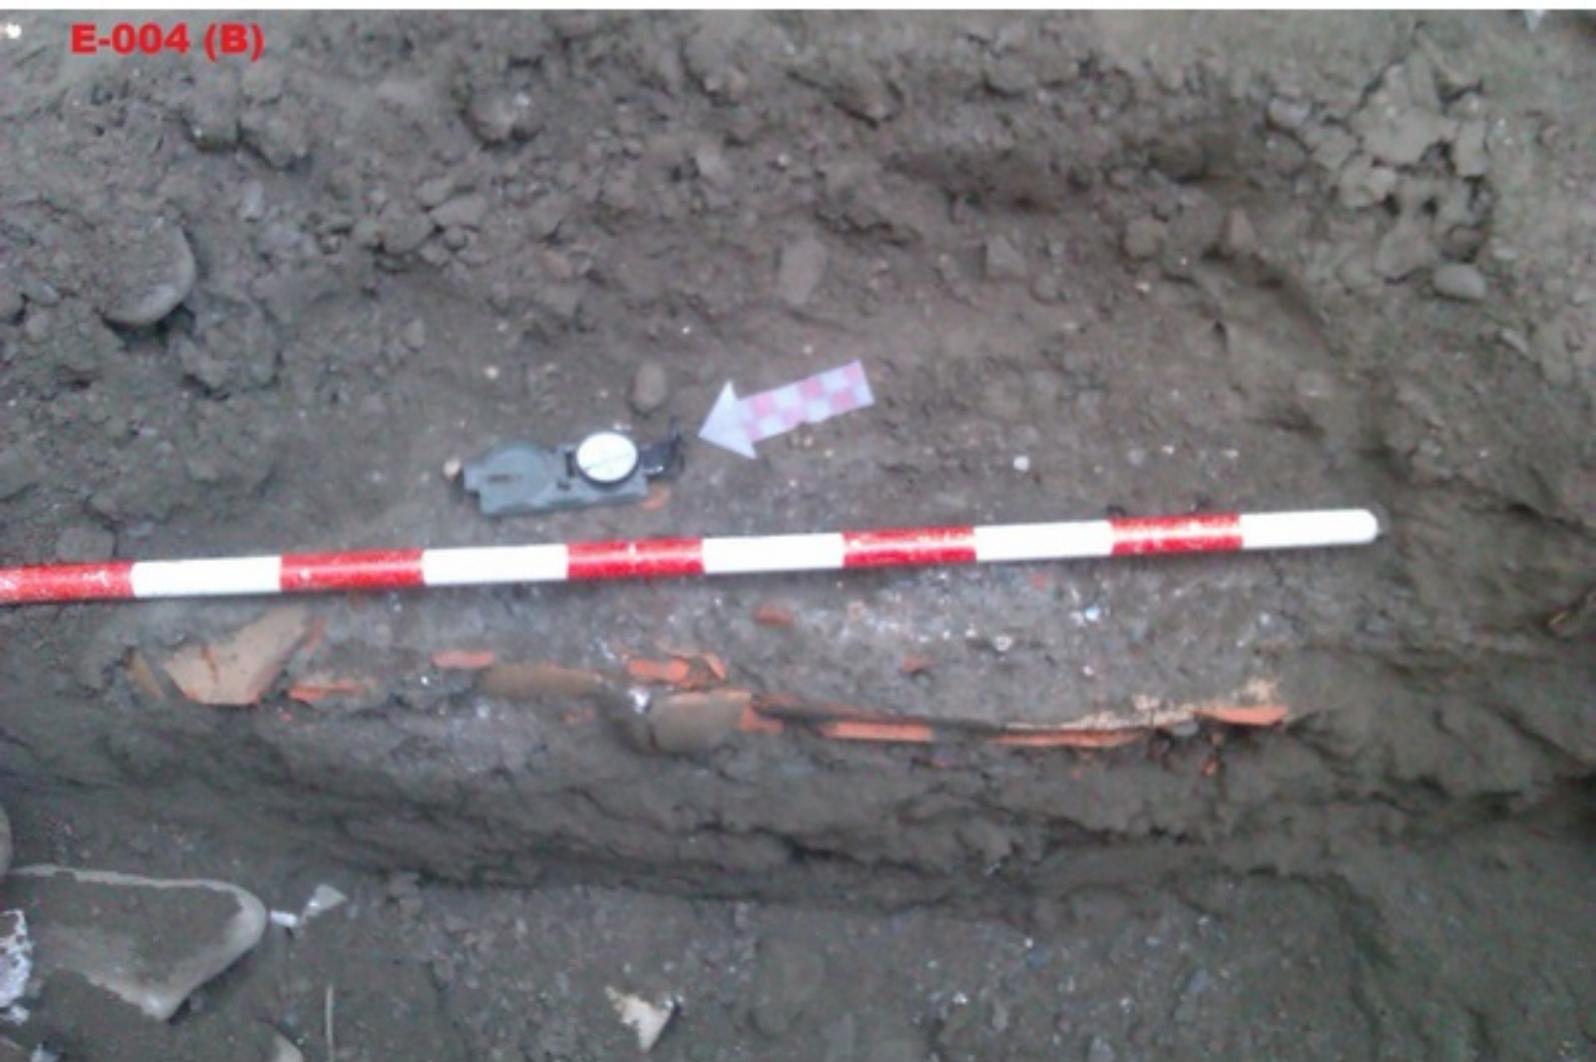
36°: Ladrillos pertenecientes a estructura constructiva Arcos del Ingenio.

**MUESTRA: ARCOS
DEL INGENIO**

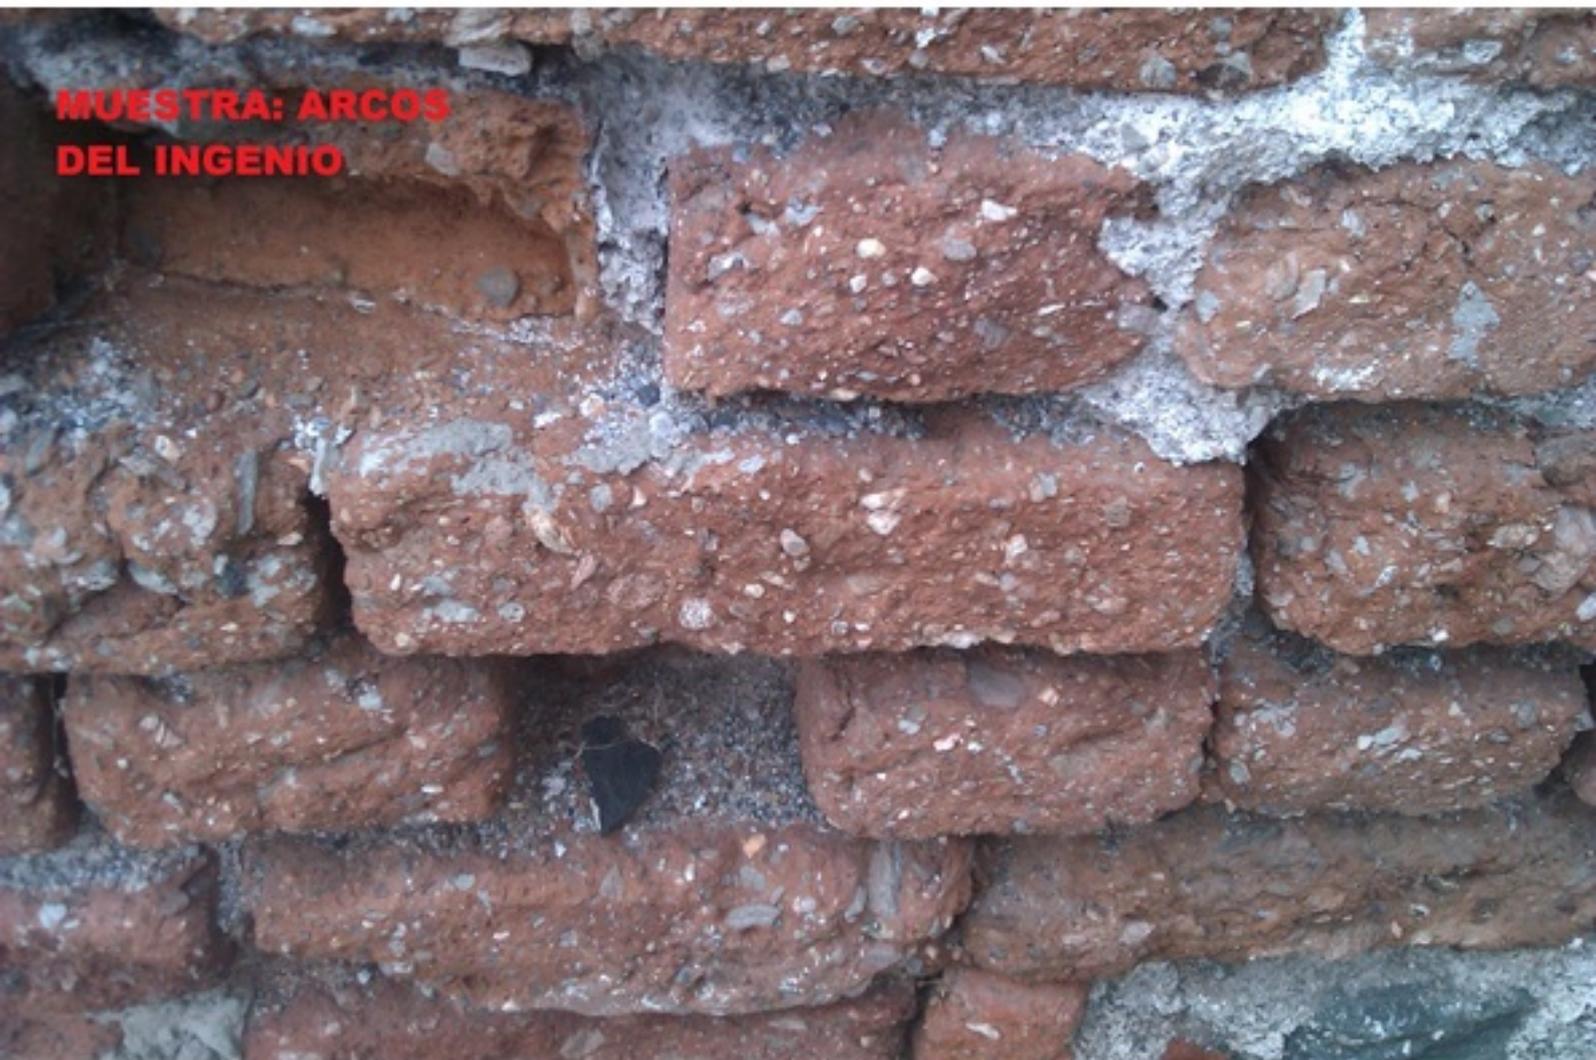
E-001 (C). PERFIL -N/W-

37° E-001 (C): perfil –N/W-.

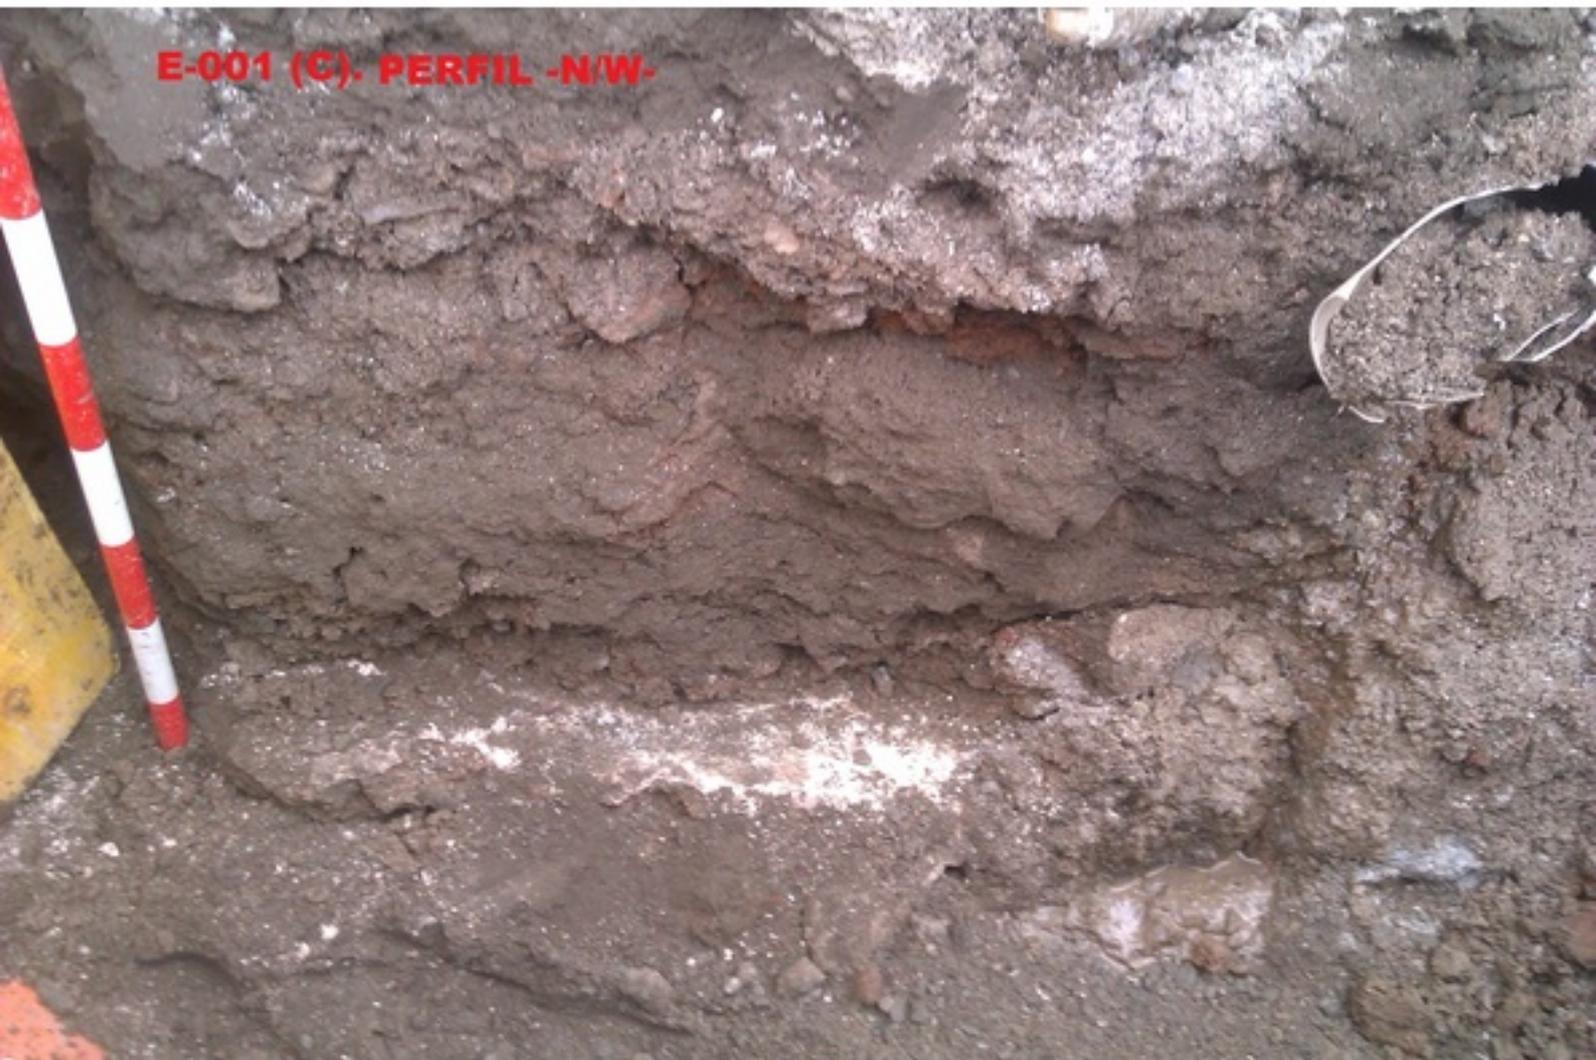
E-001 (C). PERFIL -E-

38°E-001 (C): perfil –E-.

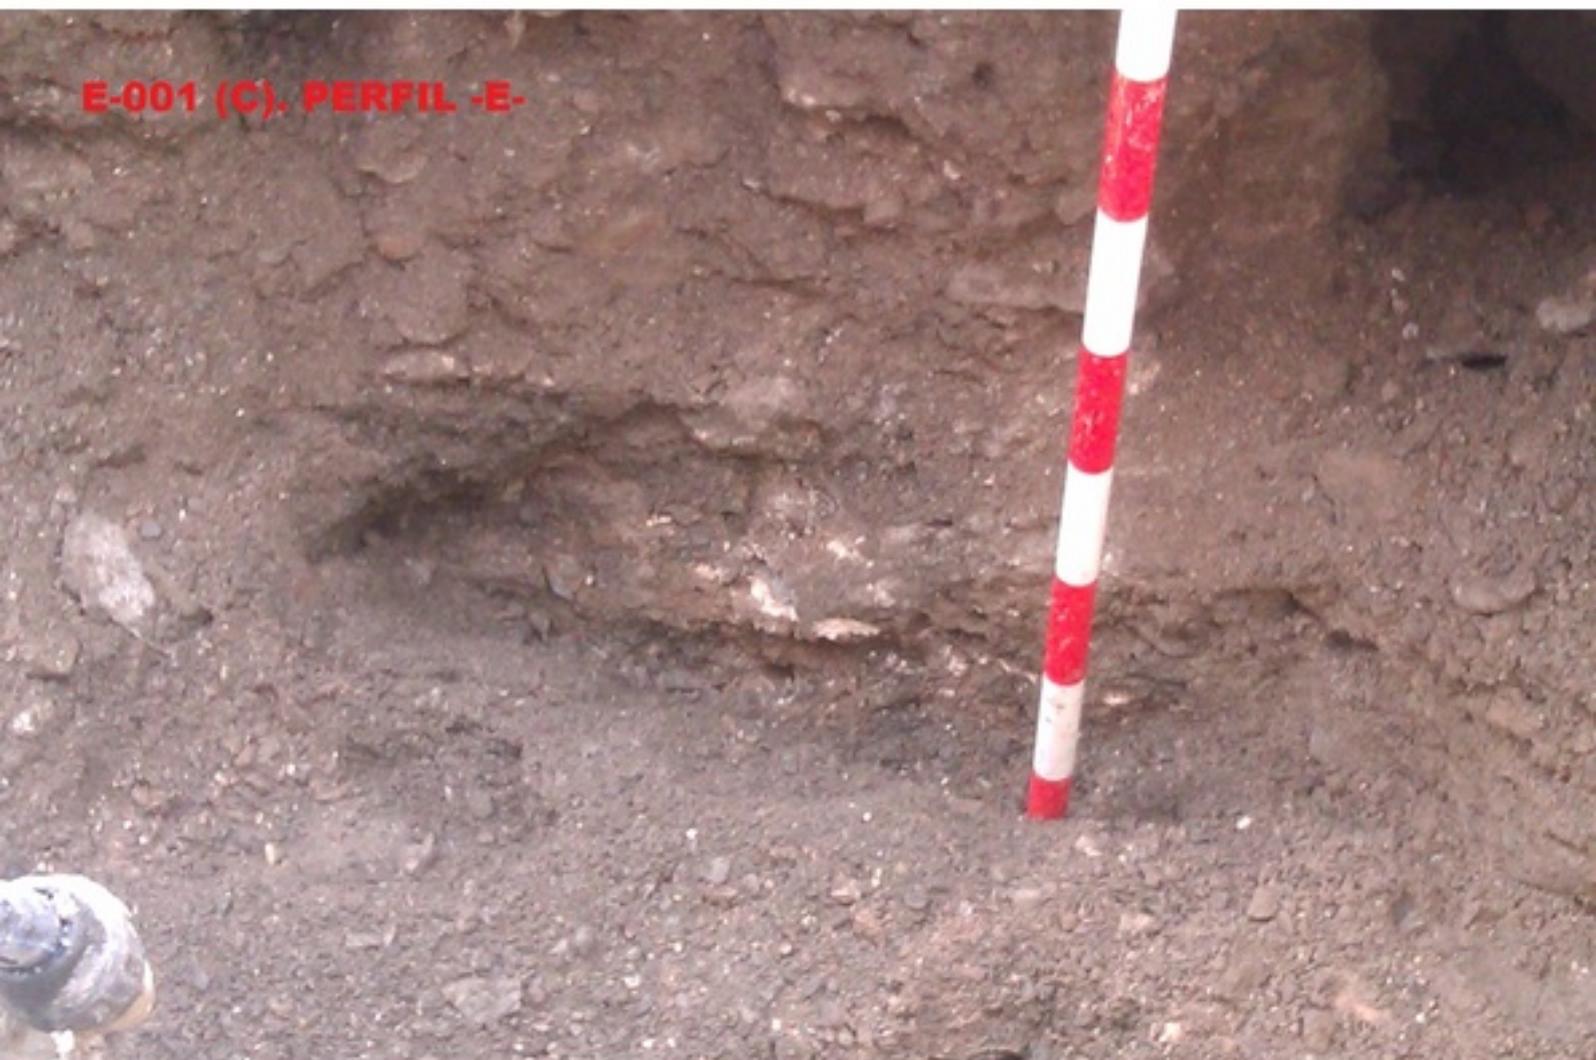
E-005.

Se continúa con el **2° tramo** de C/Arcos del Ingenio, en este tramo se localiza en la base de la tubería que se debe cambiar, un cajón rectangular de cemento con una profundidad considerable (0,40m), éste se adjunta como base de los restos estructurales de **E-001** que siguen recorriendo el perfil N-W. Ésta estructura a la que denominaremos como **E-005** se asocia a **E-001** como base y mostrando una característica que no ha aparecido en el recorrido estudiado y documentado a lo largo de la calle, que es, una “arqueta de rotura”. El material con el que está construida es cemento con las paredes internas bien repelladas continuando en dirección Norte como base de asiento. Tiene una cota de 1,40m.

Se observa como está afectada en su parte más septentrional por afección antrópica a la hora de acometer las tuberías anteriores.

39° E-005: Arqueta de rotura.

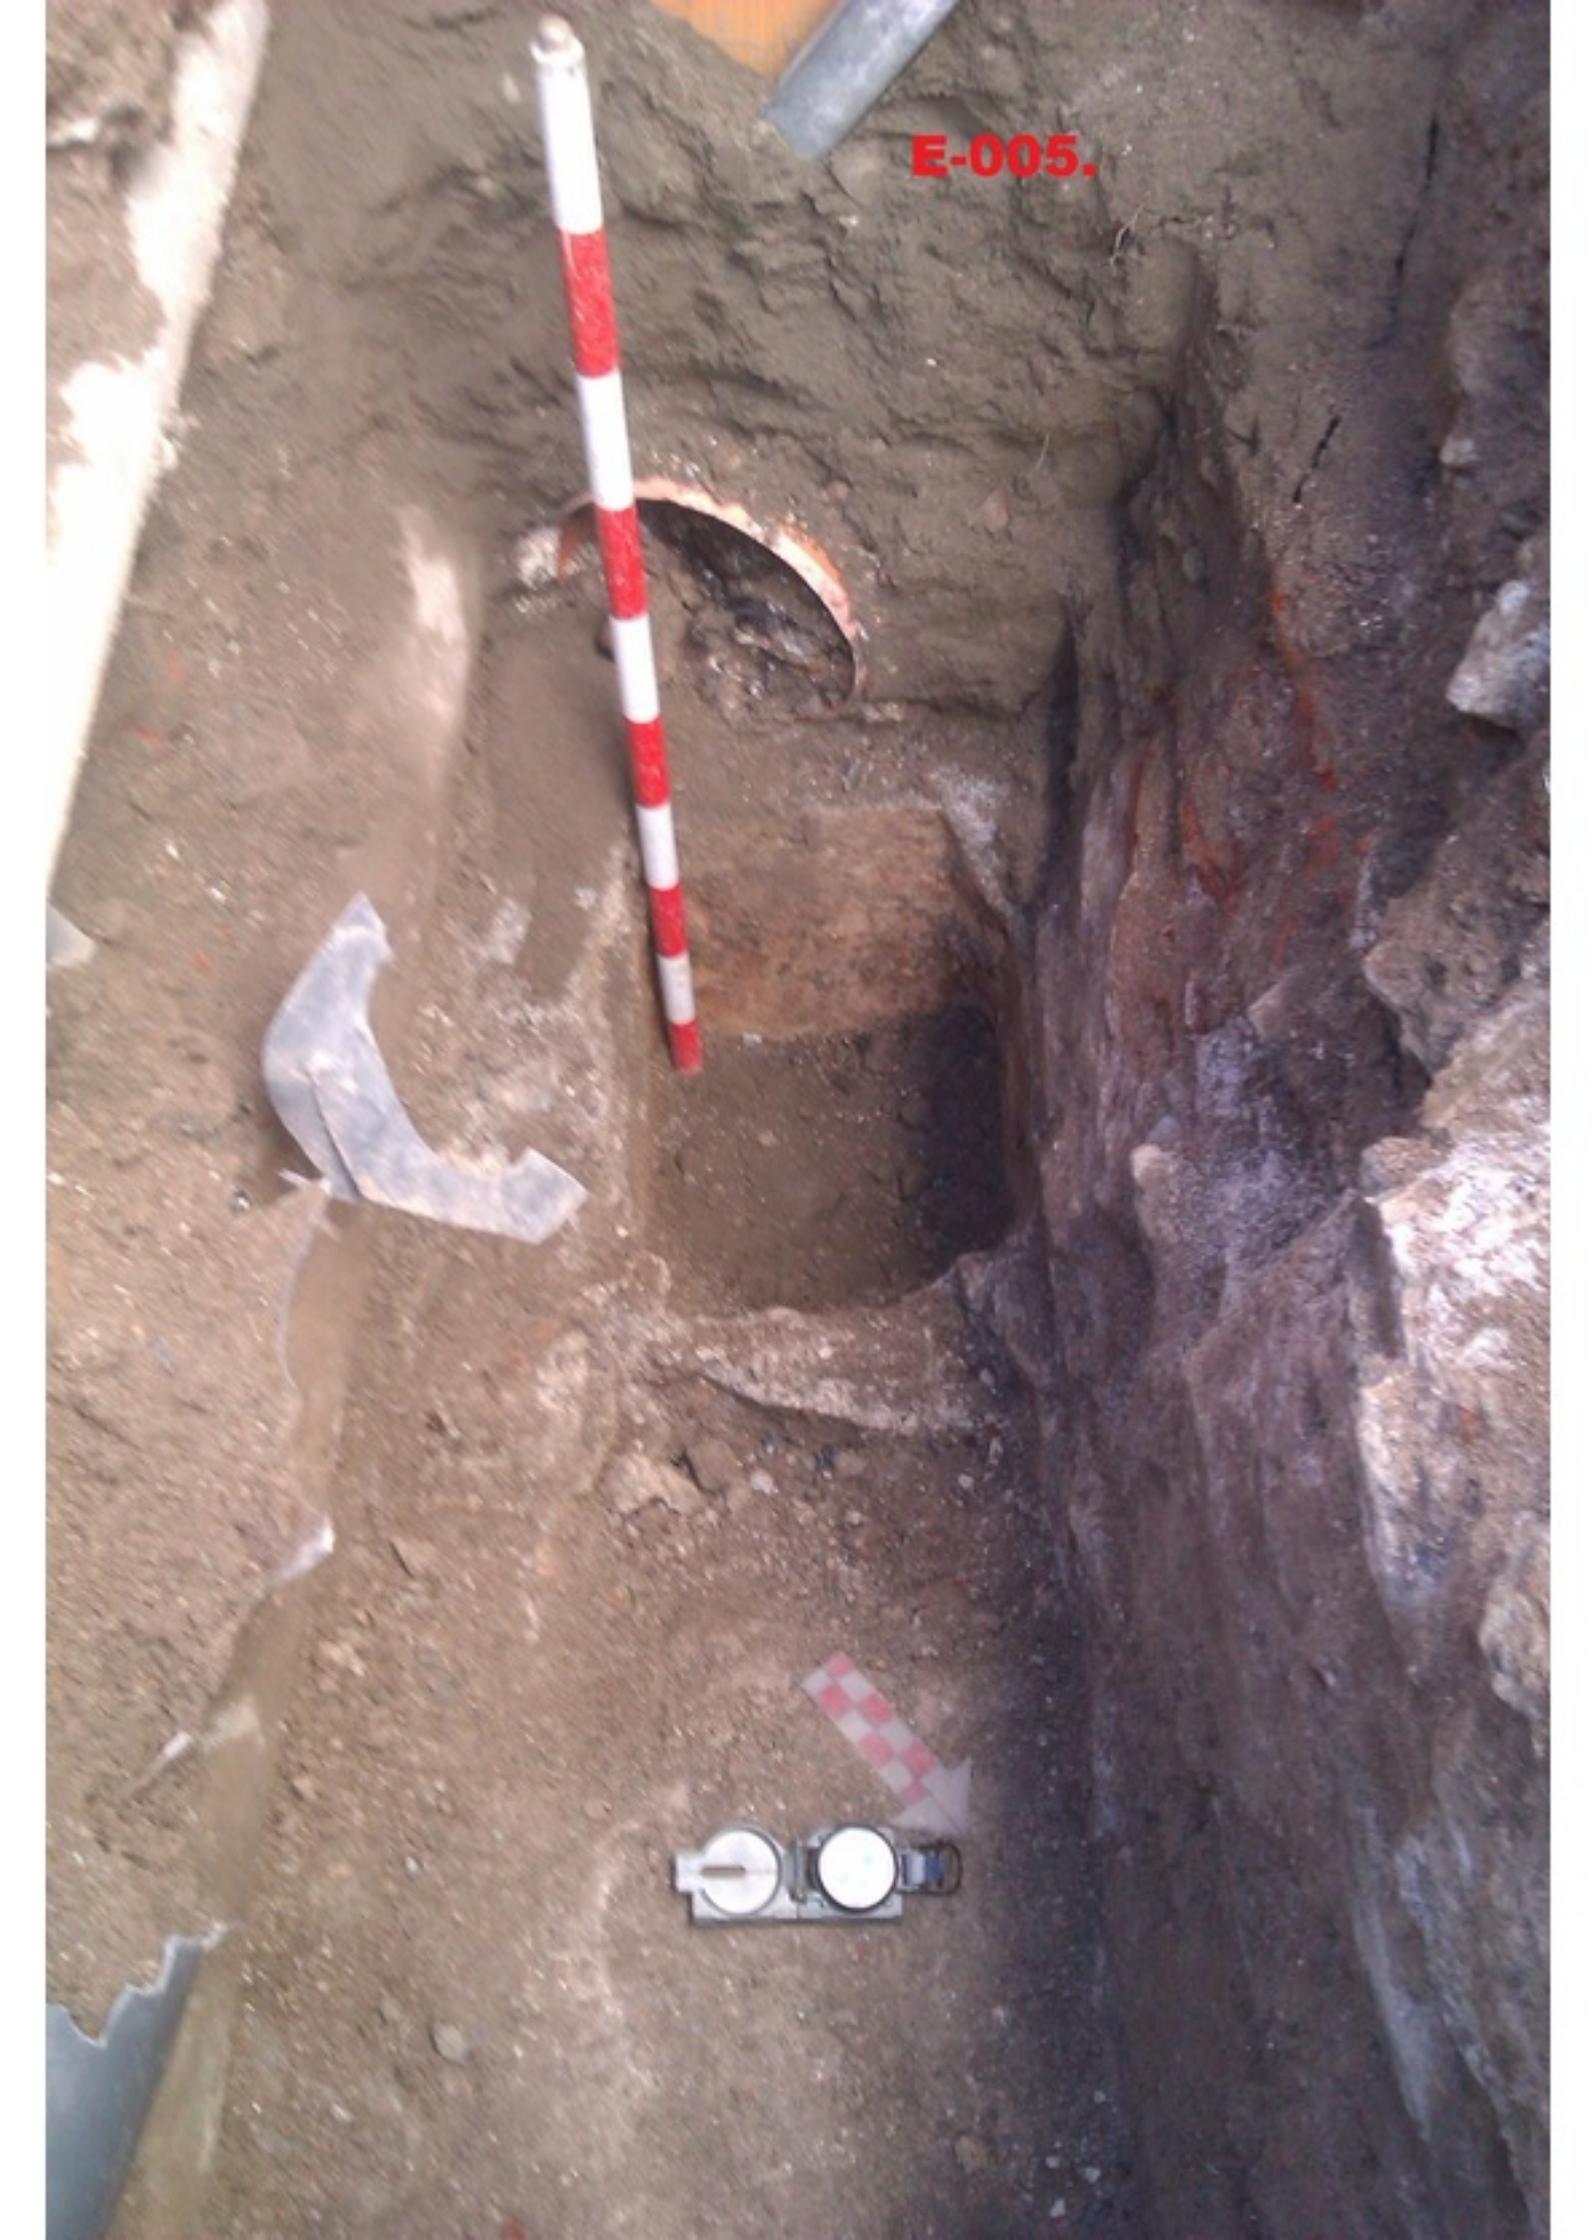
E-005. DETALLE.

40° E-005: Detalle del Cajón propio de la Arqueta.

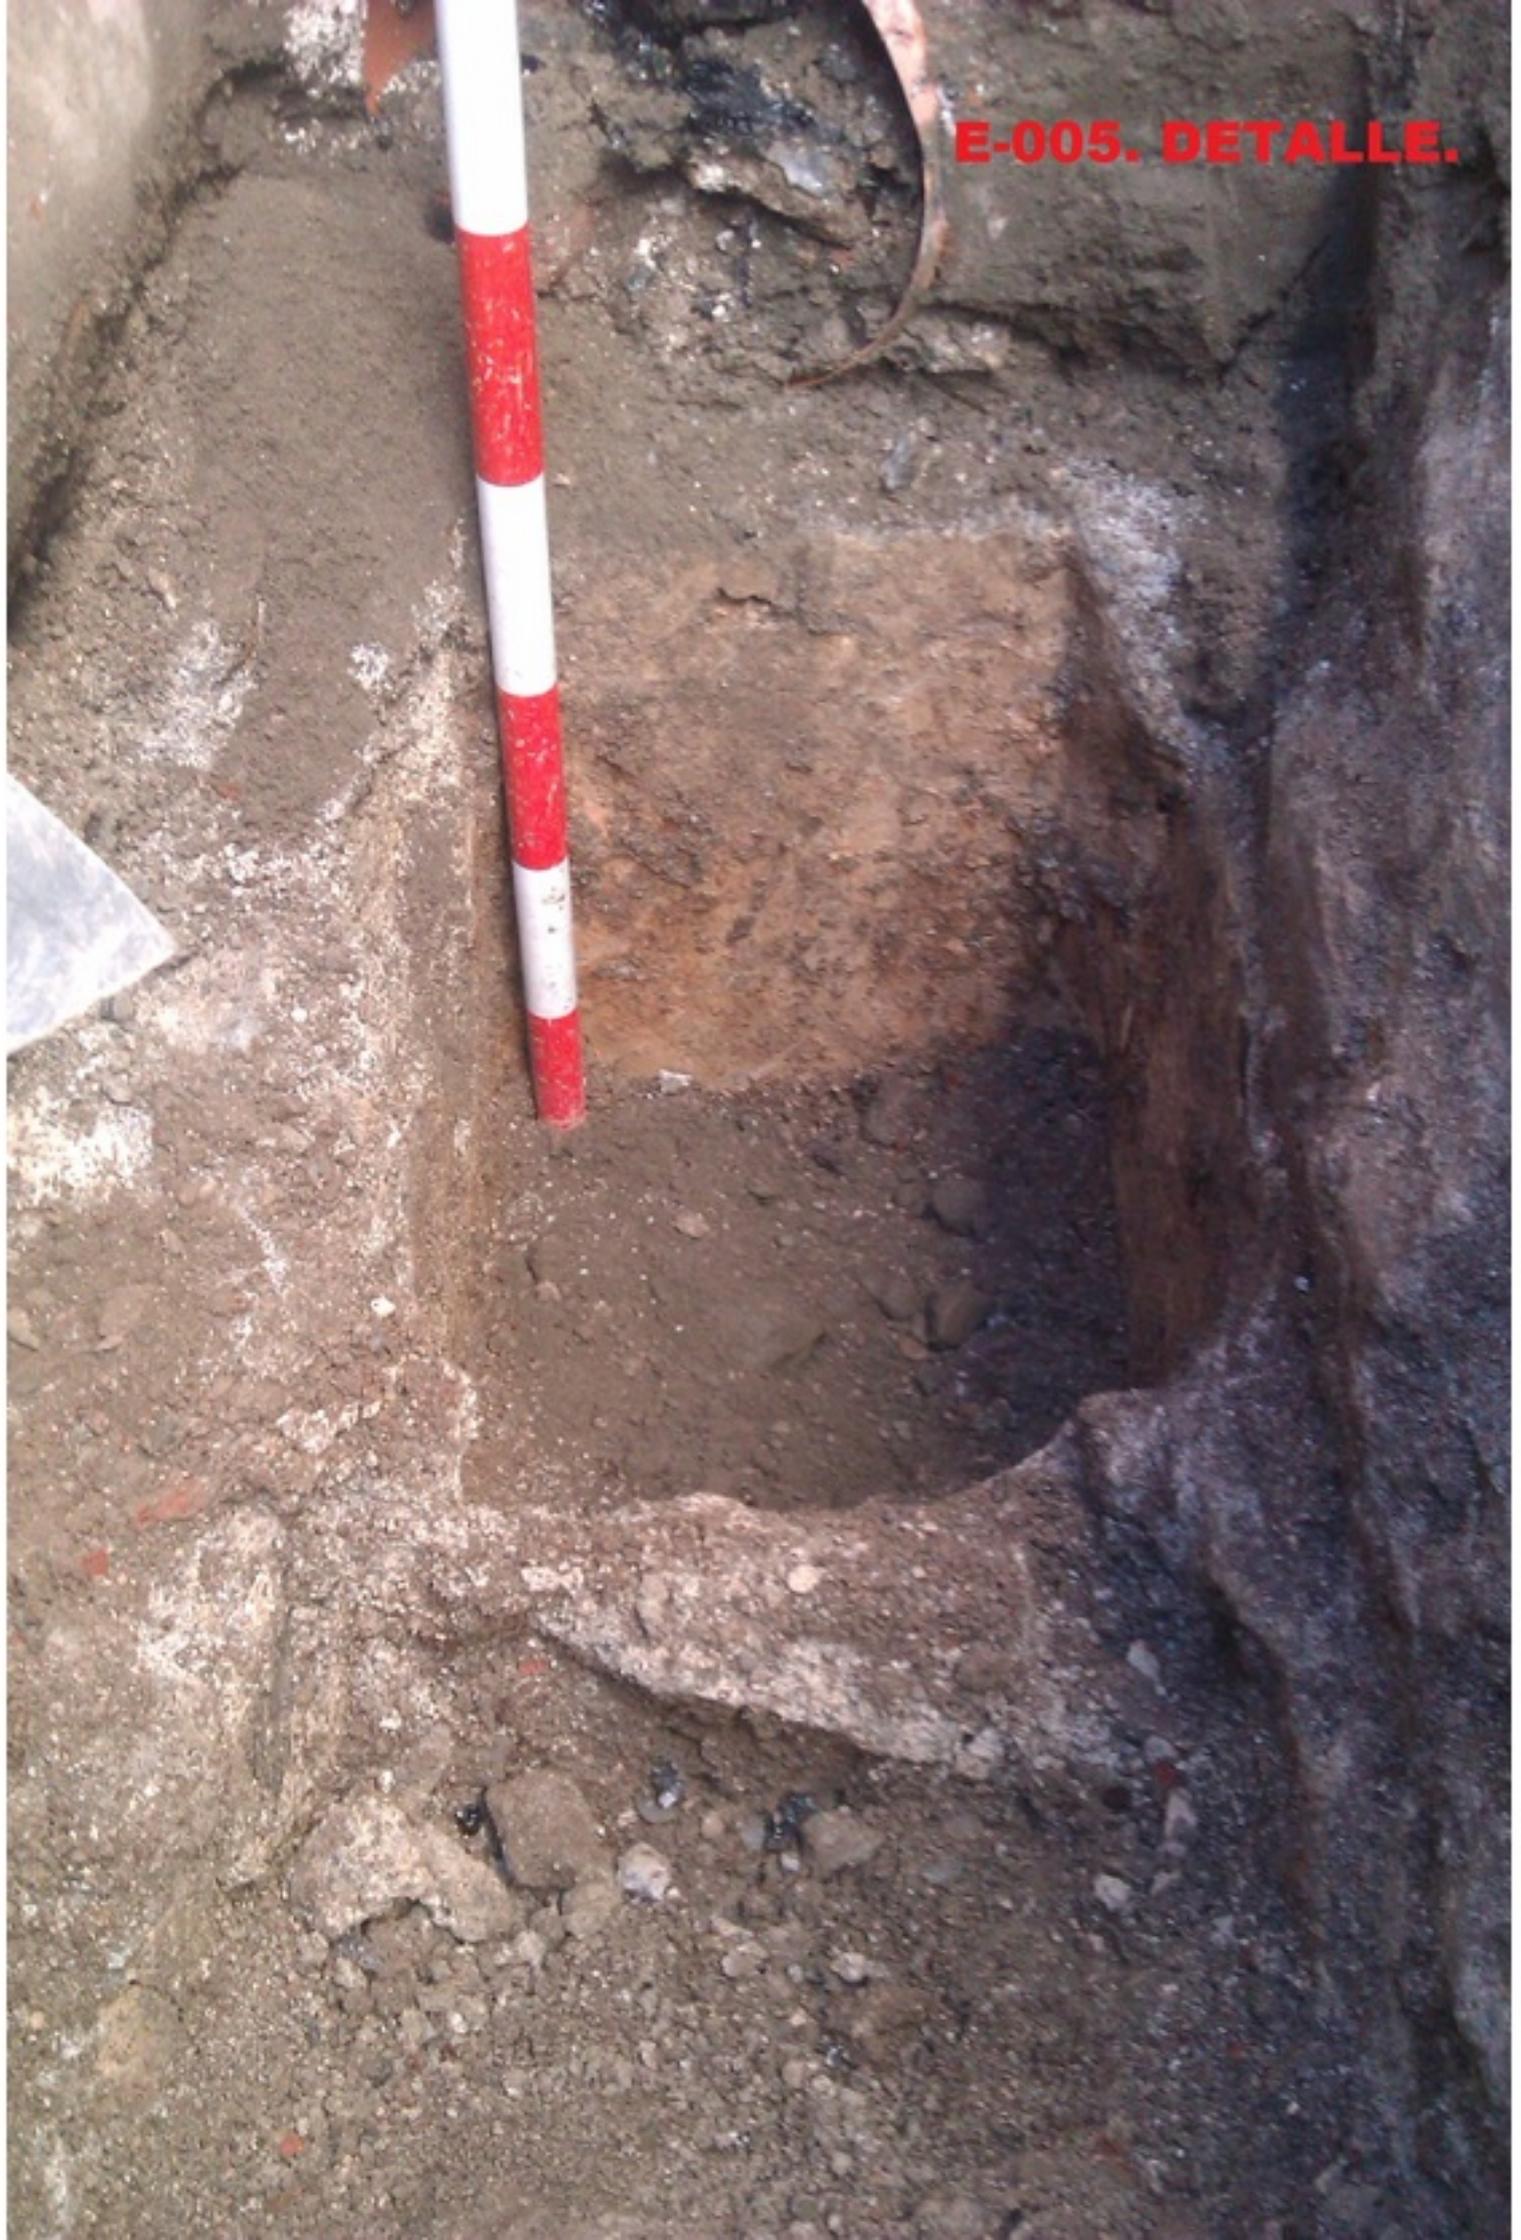
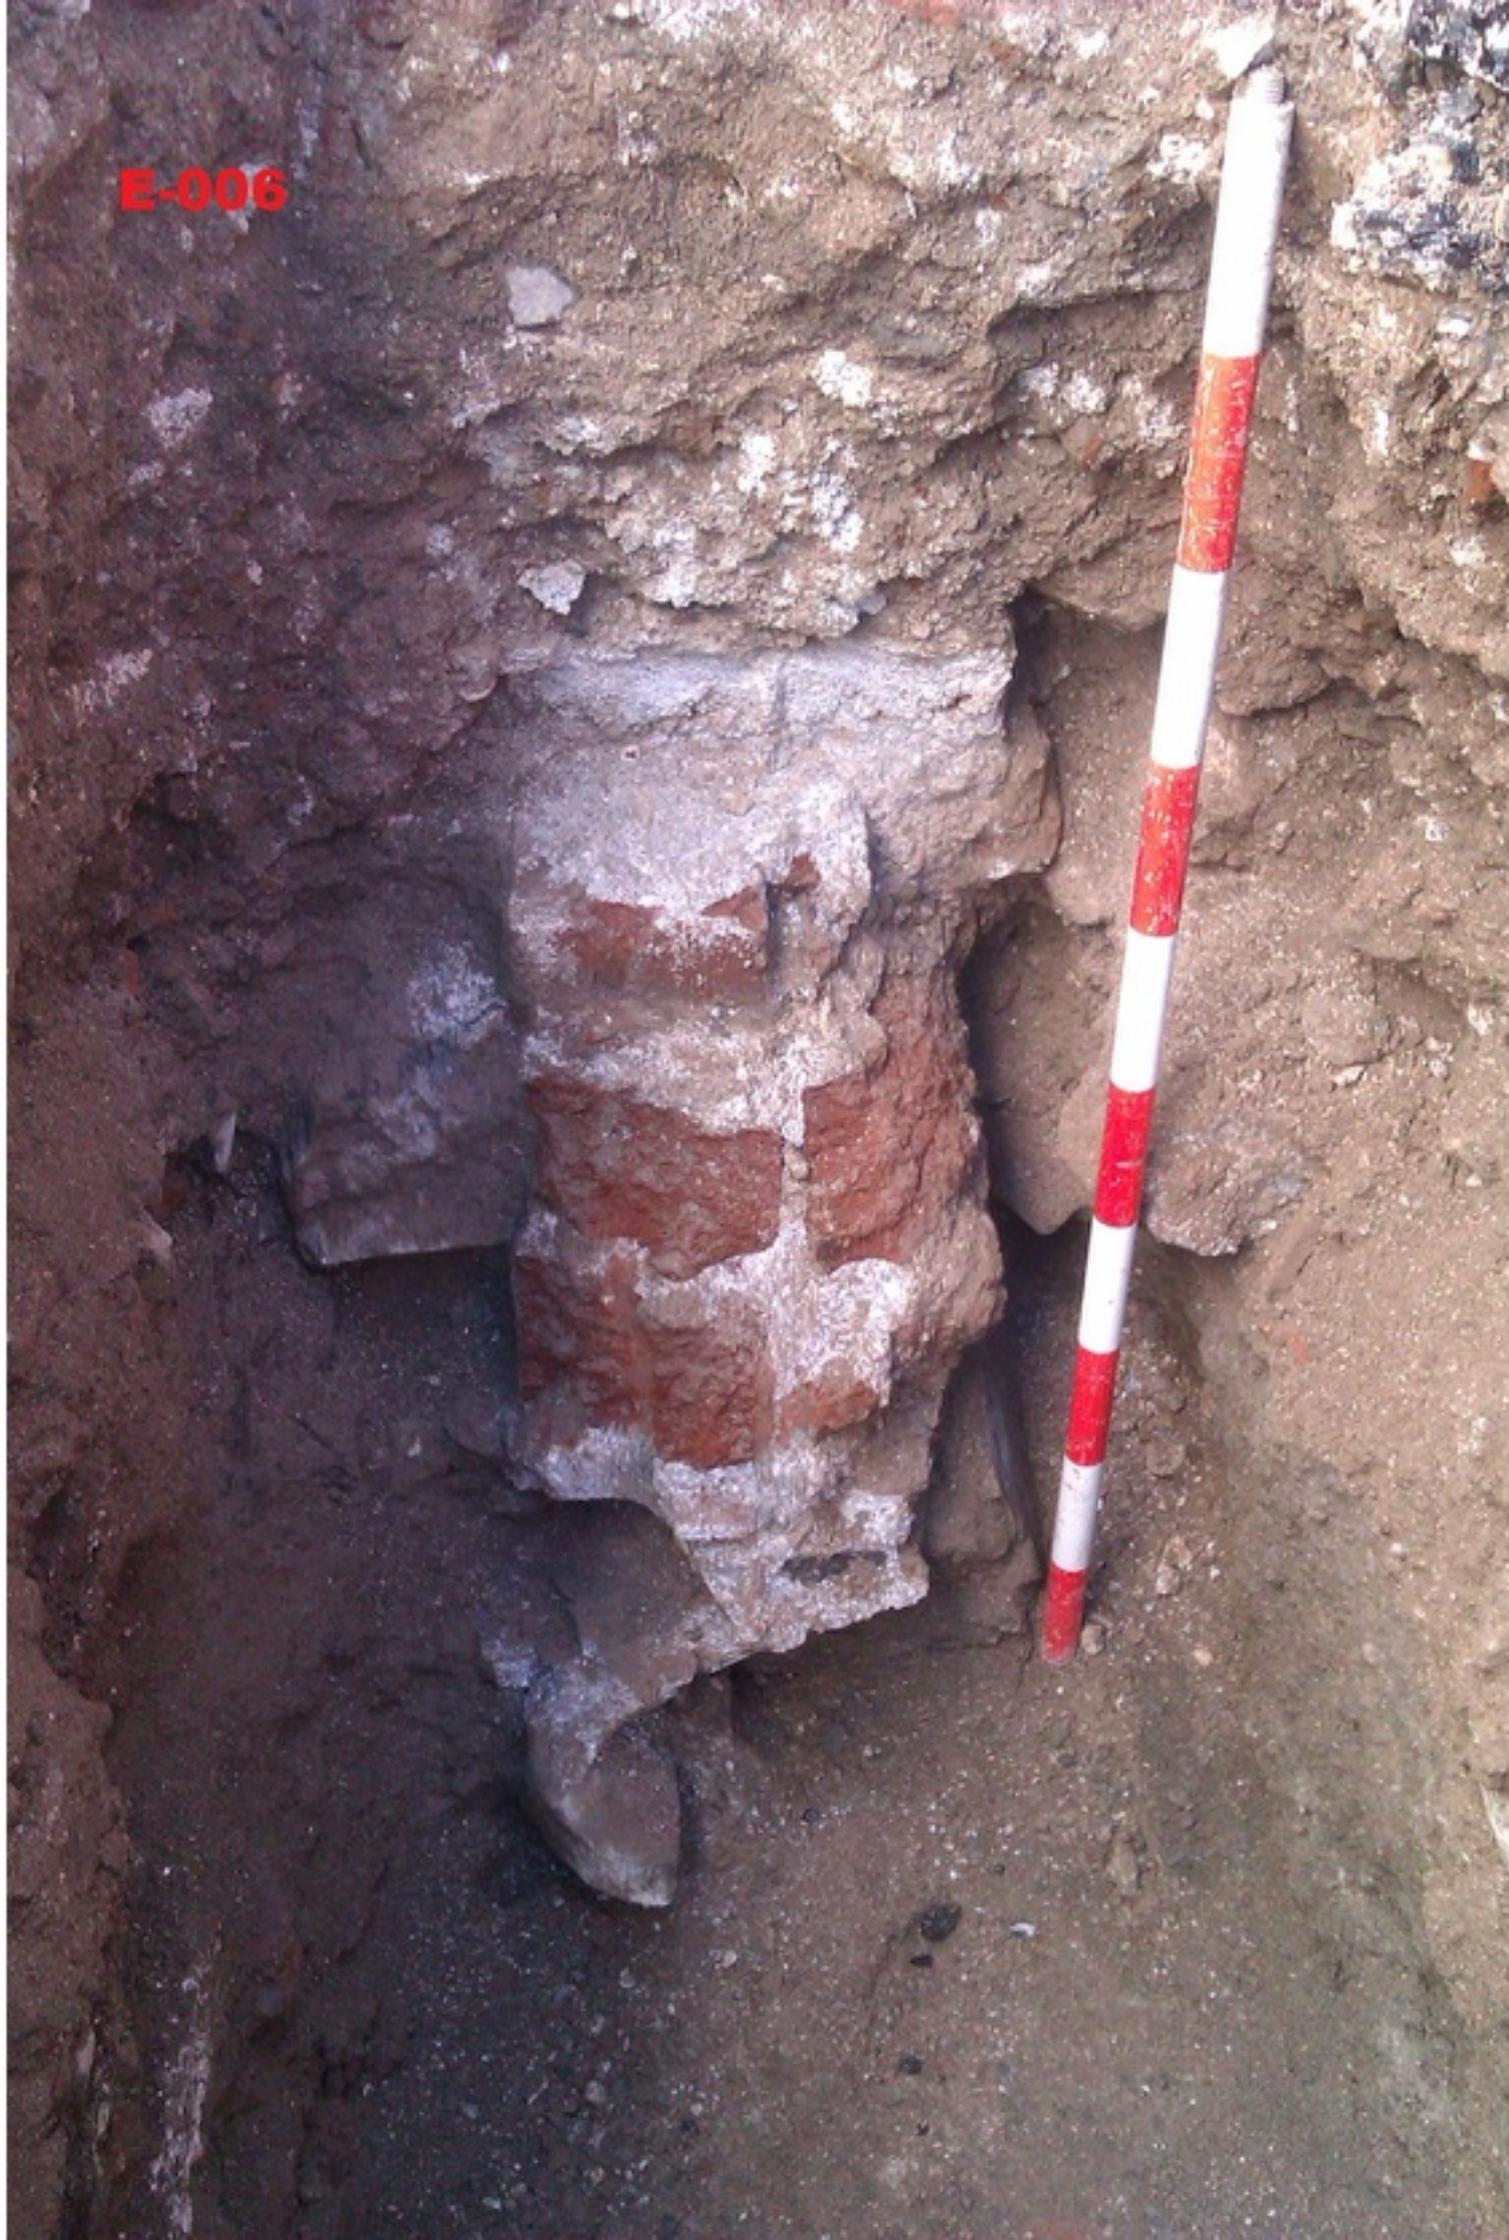
E-006

Material constructivo, ladrillo, cemento y base de piedra (pizarra).

Está afectado antrópicamente por las acometidas anteriores en un alto porcentaje. Aunque se prueba la evidencia del arco horizontal tanto por los detalles observados en la propia estructura hoy día en pie, como por la prueba localizada en el subsuelo.

41° E-006: Base pilar fragmentado arco lateral, arcos del ingenio.

Una vez dibujado, documentado y analizado *in situ* se procede a su levantamiento ya que el recorrido de la zanja continúa por el espacio en el que se encuentra.
