ANUARIO ARQUEOLÓGICO DE ANDALUCÍA 2013

INTERVENCIÓN ARQUEOLÓGICA SEGUIMIENTO ARQUEOLÓGICO (CONTROL MOVIMIENTOS DE TIERRAS) DE LA CALLE GUAYABA, ALMUÑECAR, GRANADA.

Sánchez Marcos, Iván.

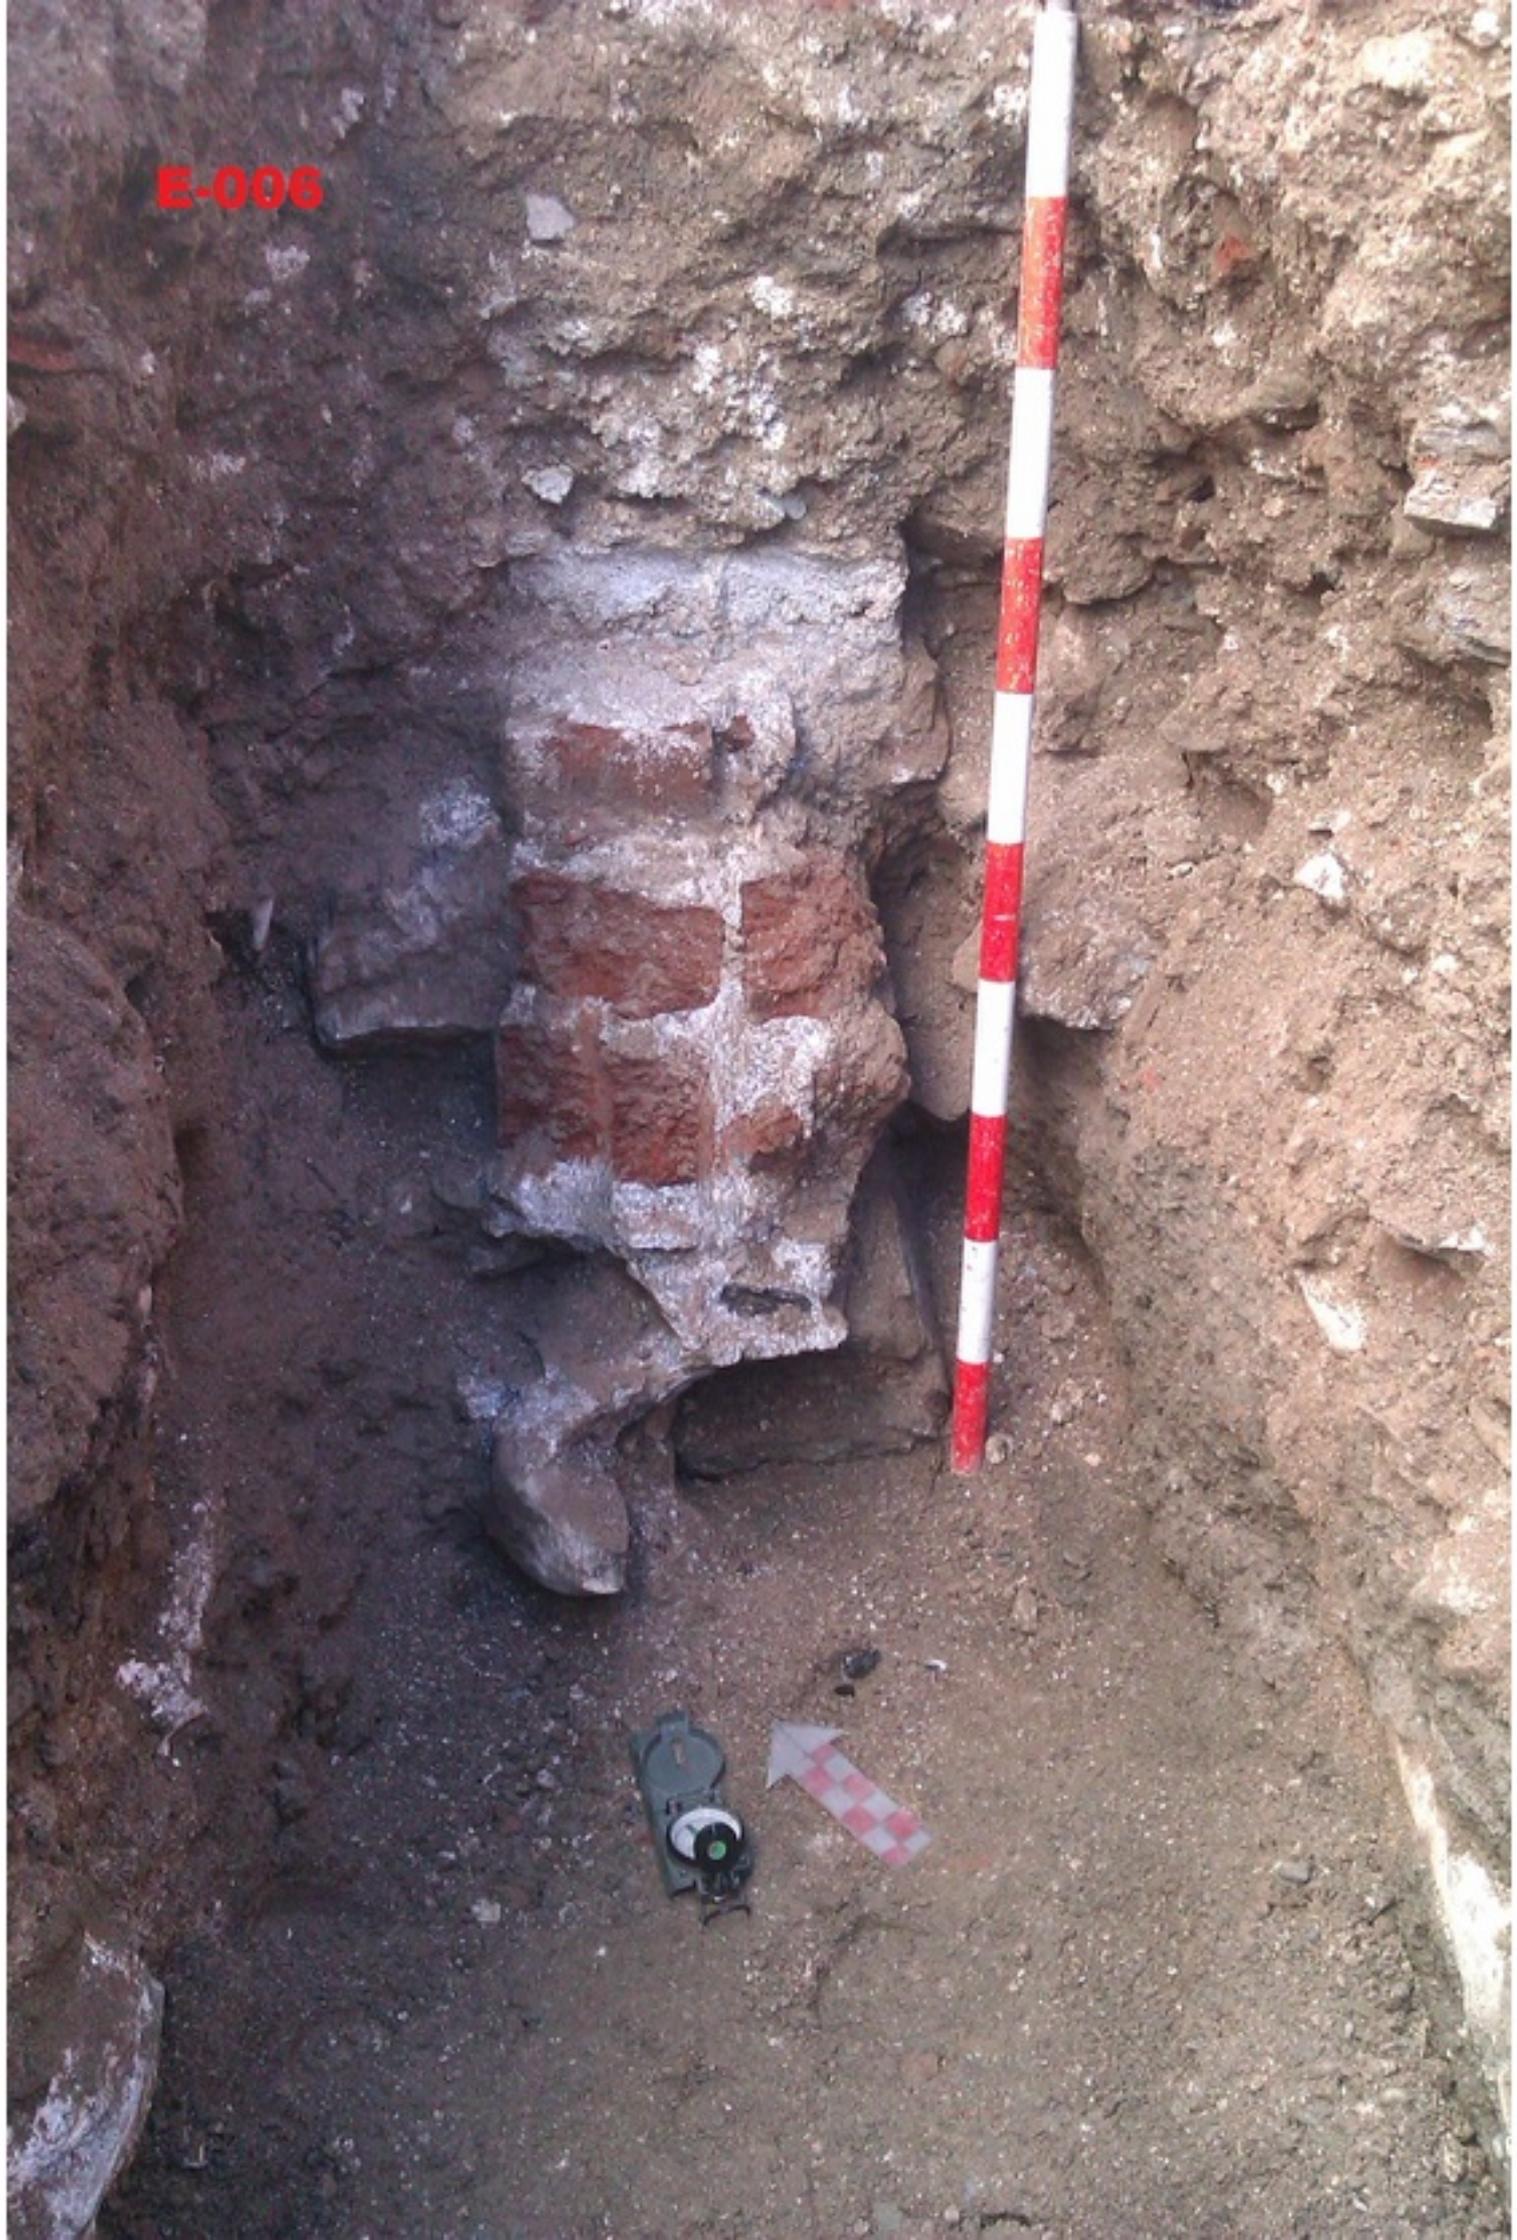
42° Detalle del Arco lateral, observado en los restos estructurales en pie a día de hoy.

restos estructurales "ARCO LATERAL"
