ANUARIO ARQUEOLÓGICO DE ANDALUCÍA 2013

Actividad arqueológica preventiva control movimiento de tierra C/Alcazabilla nº 12 . Málaga

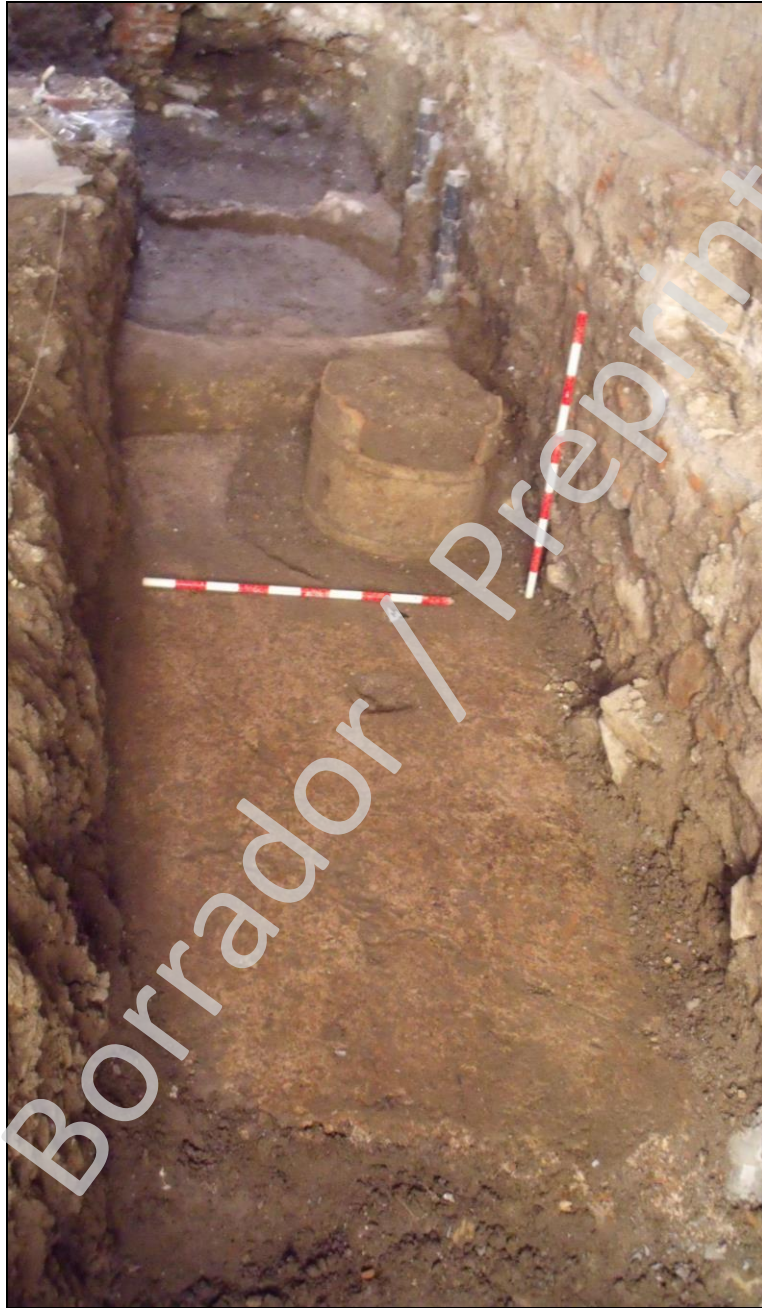
Lám. I: Fotografía del corte donde se observa la estructura de *opus signinum* y el pavimento y la intromisión del pozo con su brocal.

En la parte sureste del edificio se localizó a una cota entre 12,02 y 11,96 m.s.n.m. una estructura en forma de exedra de *opus signinum*, arrasada en uno de sus laterales, y un pavimento, a una cota de 11,58 m.s.n.m, también de *opus signinum*, ambos en un excelente estado de conservación. Estos dos elementos aparecen con una intromisión de elementos de época medieval, un suelo (yeso y ladrillo) y un pozo con su brocal de cerámica (Lám. I). A una cota inferior, 11,18m.s.n.m., al pavimento de opus apareció un segundo pavimento igualmente de opus pero de peor calidad junto a un sillar y fragmentos de cerámica de época púnica. De la estructura de *opus signinum* desconocemos su profundidad y su funcionalidad, debido a que no se excavó su totalidad por petición expresa de la Delegación de Cultura, ya que no se iba a proceder a excavar más en profundidad el subsuelo al alcanzar la cota necesaria para el aljibe.

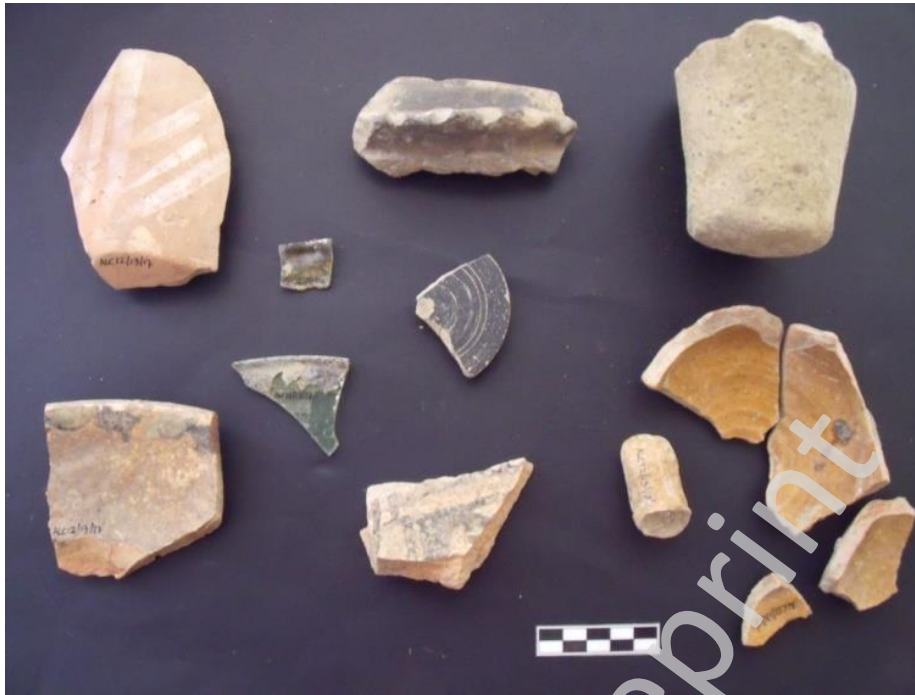
Lám II: Material UE 17

. **UE17:** Cerámica medieval donde destacan varios fragmentos de jarritas de engobe rojo al exterior y decoración a base de líneas y círculos de trazos blancos, este tipo de decoración se asocian a los tipos de Medina Al-Zahra con una cronología entre los siglos X-XI. Destaca un borde de marmita realizado a mano con una tira longitudinal con improntas de dedos y con una cronología posible al siglo X como las aparecidas en el teatro romano asociadas a niveles con sigillata clara. En cuanto a la cerámica romana destaca un pivote de forma troncocónica o cilíndrica que puede corresponder a las ánforas de tipo Dresell 1, con una cronología entre los siglos II-I a. C. Presencia de cerámica de engobe negro entre los siglos IV-III a.C. Y dos fragmentos de vidrio fino en tonalidades verdes (Lám. II)

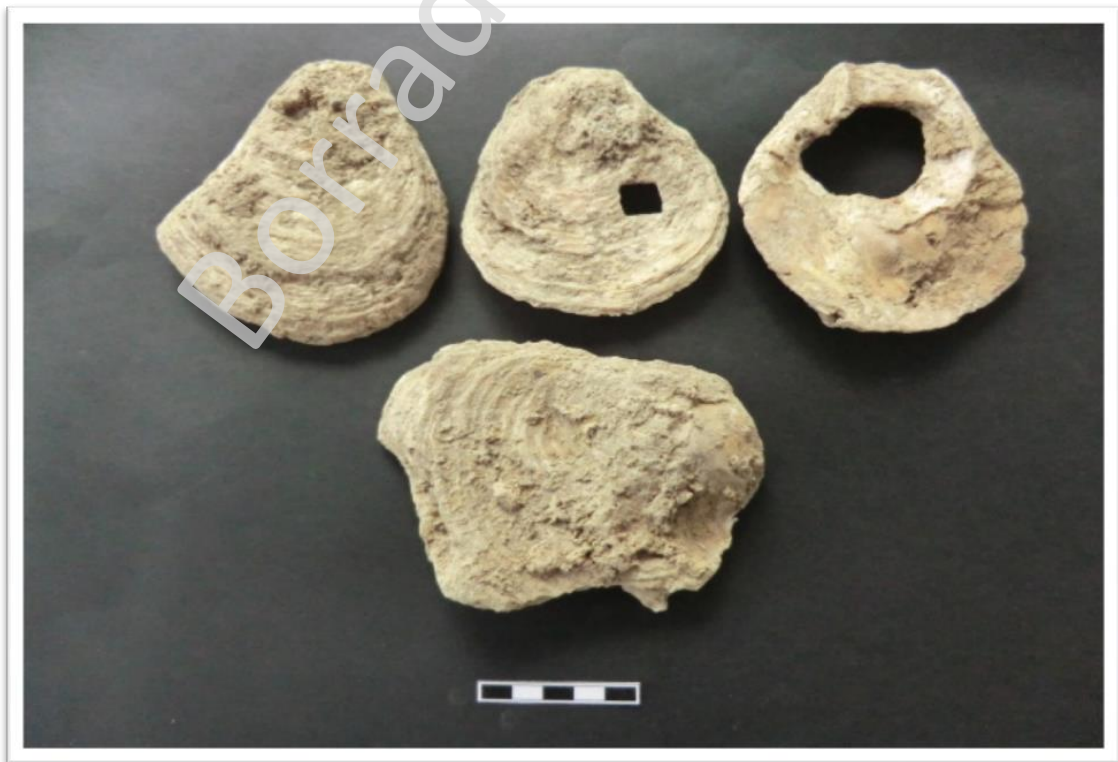
Lám III: Valvas de ostras halladas en UE 13

Relación de moluscos encontrados en esta unidad estratigráfica (Lám. III):

Los ejemplares son 4 valvas de distintos individuos que conservaban los elementos diagnósticos. No presentaban signos de termoalteración, roturas intencionales ni residuos. La concha de *Ostrea edulis* es una de las más frágiles, siendo relativamente común encontrarlas con fracturas *post deposicionales*, también debido a que suelen proceder de depósitos procedentes de los desechos tras un episodio de actividad industrial. Uno de los individuos hallados presenta una de estas características fracturas postdeposicionales. En la superficie de las valvas se aprecian restos de organismos vivos que las colonizaron, algo frecuente en esta especie. Poseen el mismo número de líneas de crecimiento, lo que probablemente indique que fueron recogidas vivas, simultáneamente, del mismo criadero.
