ANUARIO ARQUEOLÓGICO DE ANDALUCÍA 2013

CONTROL ARQUEOLÓGICO EN LA AMPLIACIÓN Y RENOVACIÓN DE REDES DE GAS NATURAL PARA LOS AÑOS 2013-2014 EN ANTEQUERA (MÁLAGA)

DAVID GESTOSO MOROTE
JOSÉ IGNACIO LÓPEZ RODRÍGUEZ
Astarté-Estudio de Arqueología, S.L.L.

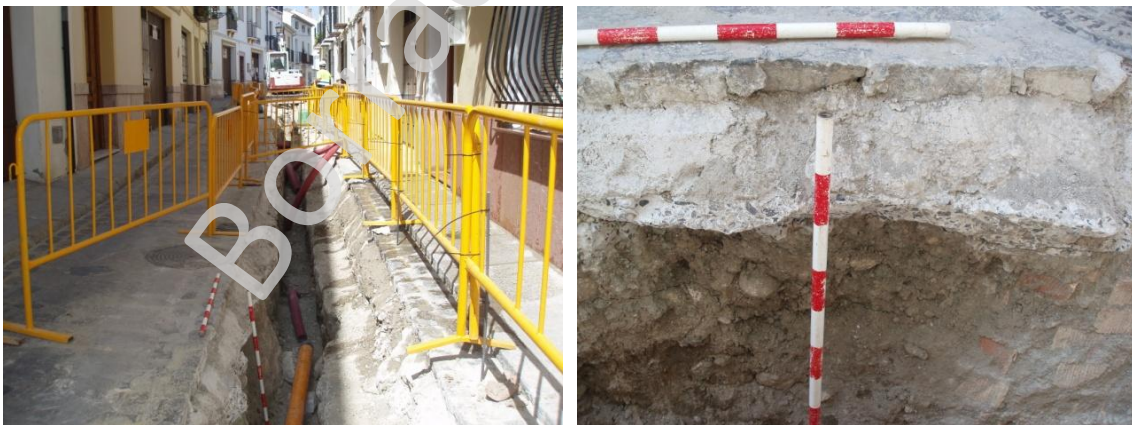
La única calle con resultados arqueológicos positivos ha sido la **calle Río**, donde se trabaja a finales de junio de 2015, muy cerca de la Alcazaba. Se abre una zanja a lo largo de toda la calle partiendo de la plaza del Carmen. Su longitud es de unos 200 metros, su anchura de 1'50 metros y su profundidad de 1 metro. La traza abarca toda la mitad norte de la calzada. Durante la excavación mecánica de la zanja se localizó a la altura del número 44 un sillar de piedra caliza en posición secundaria que nos puso en alerta sobre la importancia arqueológica de este sector de la obra. El sillar se sacó y se depositó en la nave de los servicios operativos del ayuntamiento de Antequera a instancias del arqueólogo municipal. Inmediatamente después aparecen más sillares, éstos en posición primaria, que conforman un muro localizado en el perfil sur de la zanja a la altura del número 42. A partir del número 33 de la calle va apareciendo un muro realizado en la propia roca hasta el número 29, siempre siguiendo la línea de la zanja. A partir de este número dejan de aparecer vestigios arqueológicos. La estratigrafía general de la calle muestra un nivel de adoquines (UE 001) de 0'10 metros de espesor, un nivel de hormigón de 0'20 metros (UE 002) y un estrato de tierra marrón producto del relleno para nivelar la calle (UE 003) de 0'70 metros de potencia.

Lámina 1 y 2. Zanja en calle Río.

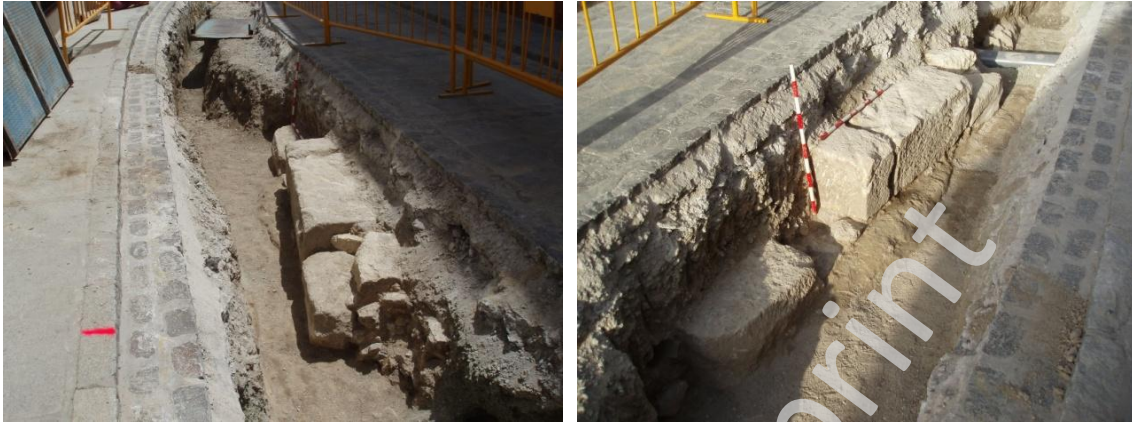
Los sillares documentados (UE 004) conforman una línea que discurre longitudinalmente como la zanja. La longitud total de esta línea de sillares es de 3'70 metros, hallándose su cota más alta a una profundidad de -0'40 metros desde la espina de la calzada. Se trata de una hilada de 4 sillares dispuestos a soga y tizón, aunque podemos hablar de dos partes. Por un lado tenemos tres sillares unidos y continuos, con una cota similar, y por otro un sillar a una cota menor (-0'75 metros) unido a los anteriores por un pequeño tramo de mampostería sin labrar. Podemos

observar que la zona central se asienta sobre la roca del terreno, por lo que se trata de la primera hilada. En el extremo opuesto encontramos dos hiladas con un pequeño sillar irregular sobre la primera hilada.

Lámina 3 y 4. Estructura de sillares UE 004 en calle Río.

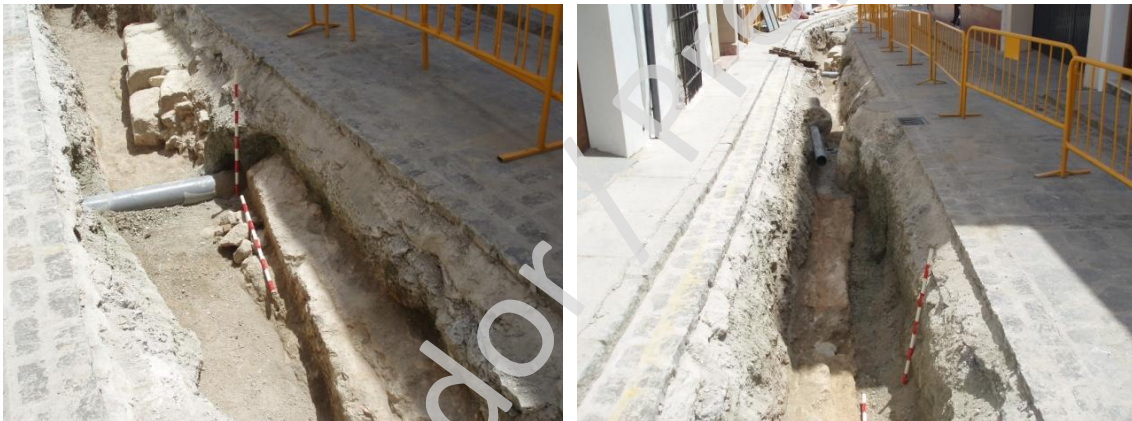
Lámina 5 y 6. Estructura de sillares UE 004 y muro UE 005 en calle Río.

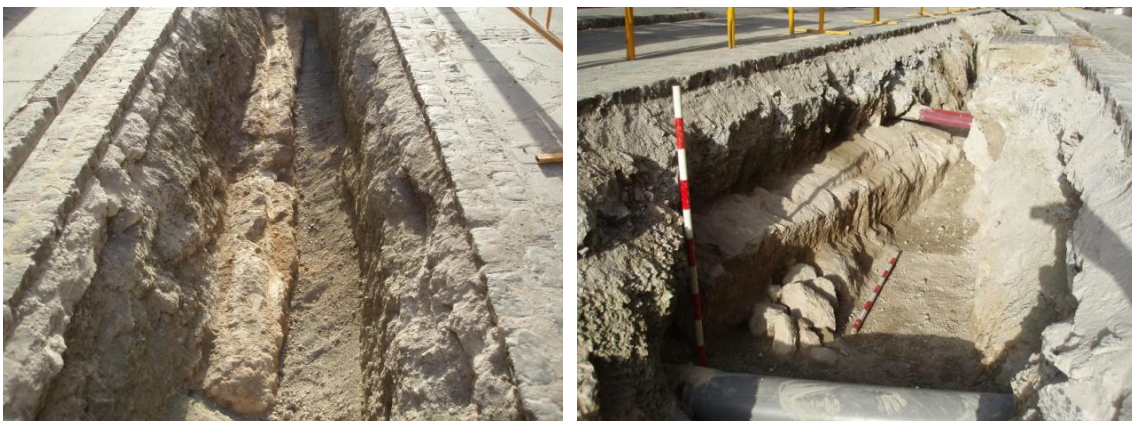
A 1'30 metros de distancia hacia el oeste, y retranqueada casi un metro, aparece la línea de un muro labrado en la propia roca, de coloración rojiza (UE 005). Tiene una longitud de 16 metros, una anchura media de 0'60 metros y una profundidad en el punto donde se ha bajado más de 0'50 metros. Su línea no es regular, por lo que parece que se va adaptando a las curvas de nivel del terreno. A mediación del mismo falta un pequeño tramo por la afección de un registro actual.

Lámina 7 y 8. Muro UE 005 en calle Río.

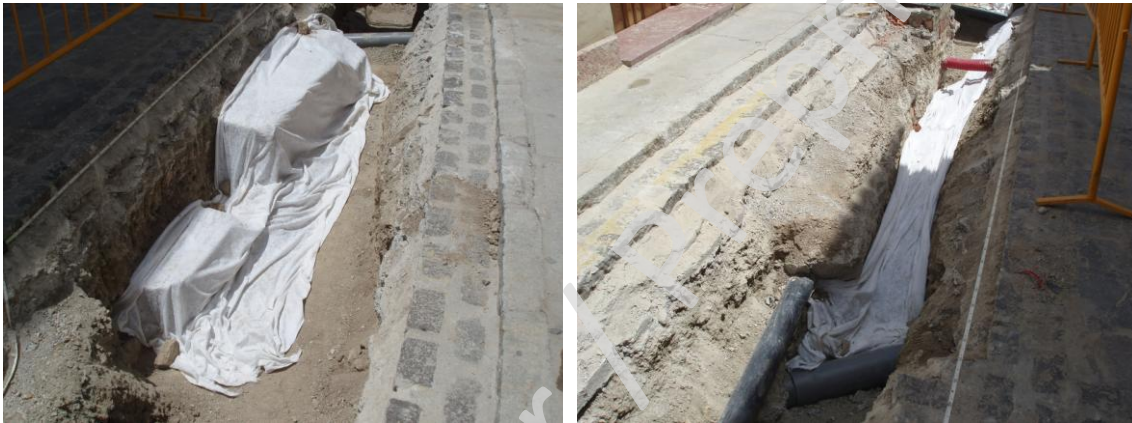
Lámina 10 y 11. Proceso de cubrición de los restos con tela geotextil.

A propuesta de las autoridades competentes, los restos hallados, una vez correctamente documentados, se han protegido in situ mediante cubrición con una tela geotextil, una capa de grava de al menos 10 centímetros encima, una capa de albero y una capa de hormigón, ajustándonos también a las necesidades de cubrición de la propia obra.
