# ANUARIO ARQUEOLÓGICO DE ANDALUCÍA 2013

# **CONTROL ARQUEOLÓGICO CON RESULTADOS NEGATIVOS EN LA PLAZA UBICADA ENTRE LAS CALLES LEGAZPI, PLUS ULTRA Y SAN ROQUE (ANTIGUA ESTACIÓN DE PORTILLO). ESTEPONA, MÁLAGA**

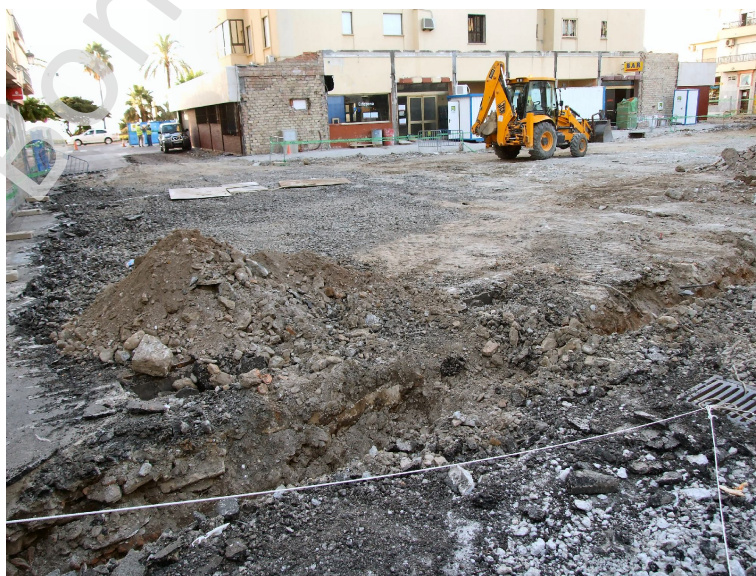
Los niveles geológicos más profundos, localizados en las zanjas realizadas en el sector suroeste (calle Legazpi) a una profundidad máxima de 1'80 m, se corresponden con arcillas anaranjadas muy compactadas, completamente estériles desde el punto de vista arqueológico. La potencia máxima documentada es de unos 50 cm, aunque se desconoce su espesor total. Sobre estas arcillas se disponen una serie de niveles de arena grisácea con escasos cantos cuya potencia oscila entre los 50 cm (al Suroeste) y los 170 cm (al Noreste). Sobre estos niveles geológicos se documenta en todo el solar una capa de escombros de época contemporánea, con espesor de c. 80 cm, que se corresponde con rellenos de nivelación que sirvieron de base al asfaltado de los andenes de la antigua estación de autobuses. Se trata de escombros procedentes del derribo de las estructuras anteriores a la estación de autobuses, datadas entre los siglos XIX y XX.

**LÁMINA 2. VISTA GENERAL DESDE EL NORTE (CAPA DE ESCOMBROS BAJO**

## **ASFALTADO EN PRIMER TÉRMINO)**

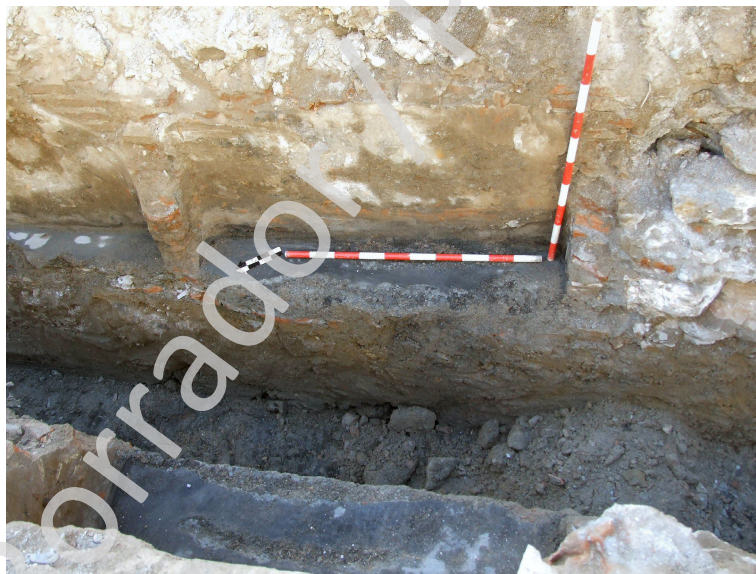
En cuanto a las estructuras contemporáneas que se insertan en los niveles geológicos, podemos destacar varias infraestructuras de saneamiento, como un pozo ciego y una galería abovedada en calle Legazpi o retazos de varios muros de mampostería y argamasa localizados en varios puntos del solar. Los únicos restos que hemos podido identificar consisten en dos muros paralelos a calle San Roque, de 60 cm de anchura, elaborados con mampostería y cemento. Por su ubicación deben pertenecer a una edificación paralela a calle San Roque que se observa en los planos y fotografías anteriores a la edificación de la estación. En el espacio que debía corresponder al interior de este edificio se han documentado cuatro piletas, con profundidad máxima conservada de 75 cm, que interpretamos como pertenecientes a una industria de salazón de pescado que habría estado activa entre los siglos XIX y XX.

**LÁMINA 3. DETALLE DE LAS PILETAS DE SALAZÓN CORTADAS POR LA ZANJA**
