# ANUARIO ARQUEOLÓGICO DE ANDALUCÍA 2013

# INTERVENCIÓN ARQUEOLÓGICA PREVENTIVA EN LA C/ MAGALLANES N° 19 DE SANTIPONCE (SEVILLA)

Miguel Ángel de Dios Pérez

M. Rocío López Serena

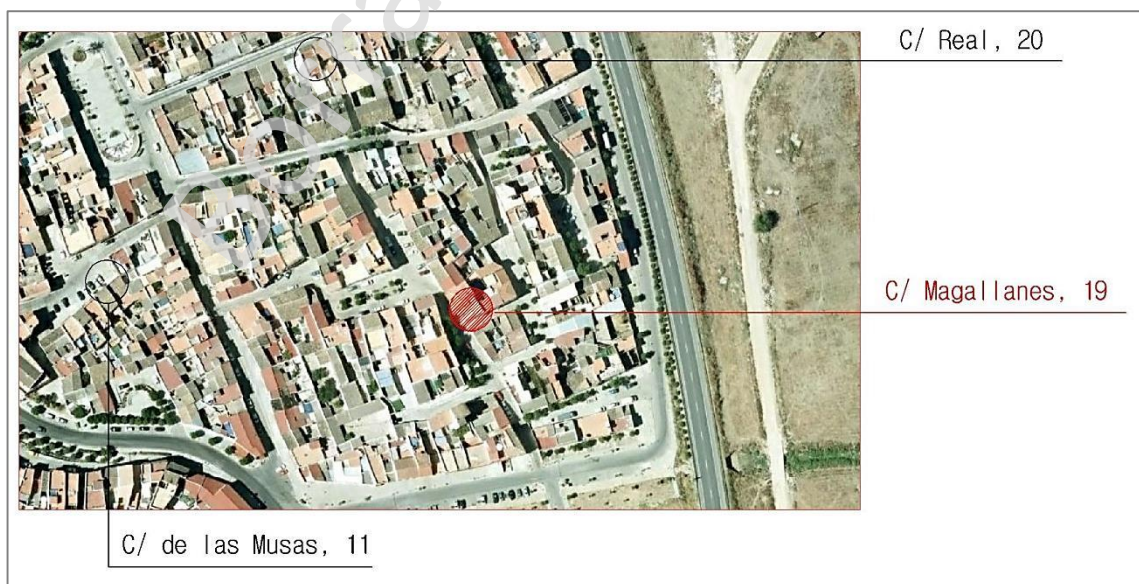
**Lám. III. Intervenciones en el sector**

En el sector que nos ocupa, no son muy abundantes las intervenciones arqueológicas (Lám III). Las dos más cercanas ofrecen una secuencia estratigráfica similar pero una gran disparidad de cotas: mientras que en la C/ Real el expediente constructivo más antiguo detectado, del siglo II-III d.C., se encontraba a una profundidad de  $-3,98 \text{ m}^1$ ; en la C/ de las Musas las primeras construcciones parecen ser también del siglo II d.C, pero se localizan a una profundidad de  $-0,50 \text{ m}^2$ .

Nuestro ámbito de estudio se encuentra en la actualidad a cotas superiores respecto a la C/ Real, por lo que el comportamiento estratigráfico es más similar al documentado en la C/ de las Musas, como previmos en el Proyecto de Intervención Arqueológica, en el que elaboramos una previsión del comportamiento estratigráfico en el solar a tenor de los resultados de las intervenciones arqueológicas llevadas a cabo en el sector.

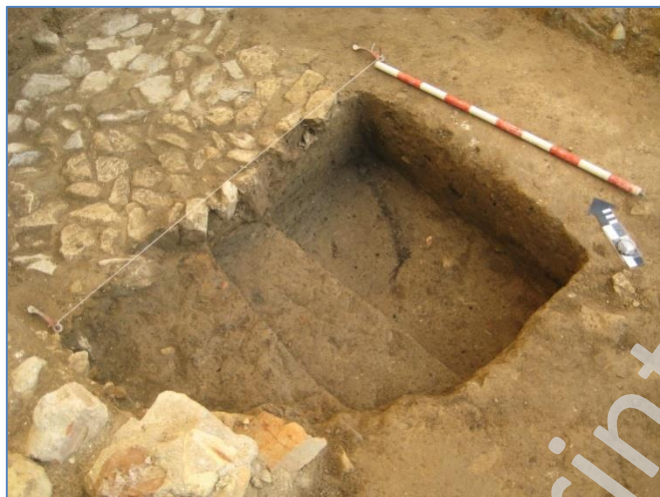
**Lám V. Sondeo I a cota fin de rebaje**

Ubicado en la UI III, se planteó con el objetivo de fechar el pavimento UE 9. Tiene unas dimensiones de 1 m<sup>2</sup>. Se profundizó hasta 14,50 msnm. (Lám. V)

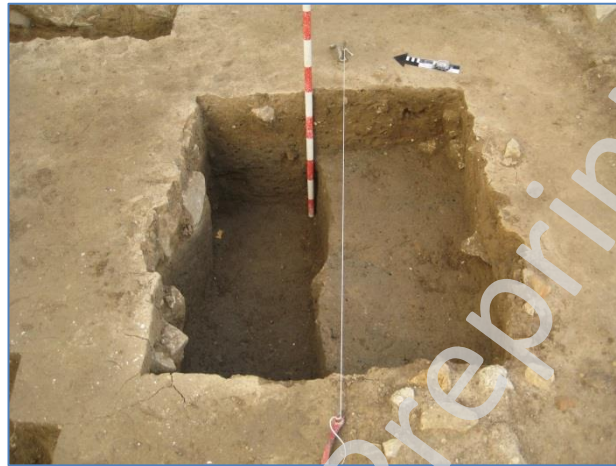
**Lám VI. Sondeo VI a cota fin de rebaje**

Ubicado en la UI III, se planteó con el objetivo de documentar la cimentación UE 18. Tenía unas dimensiones de 0,50 m<sup>2</sup>, aunque luego se amplió otros 0,50 m<sup>2</sup> para excavar toda la planta de la estructura 18. Se profundizó hasta 14,15 msnm. (Lám. VI)

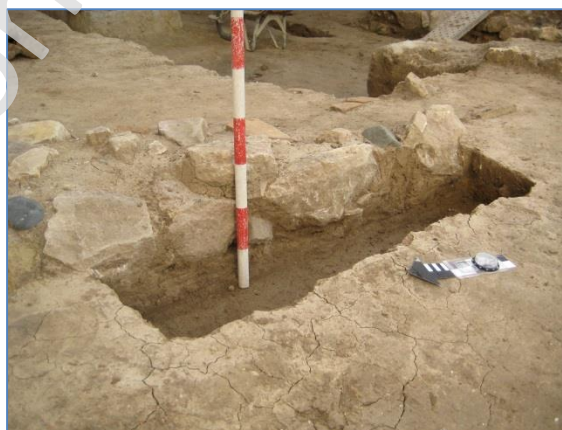
**Lám. VII. Sondeo VII a cota fin de rebaje**

Ubicado en la UI III, se planteó con el objetivo de documentar y fechar el muro UE 14. Tiene unas dimensiones de 0,30 m<sup>2</sup>. Se profundizó hasta 14,61 msnm. (Lám VII)

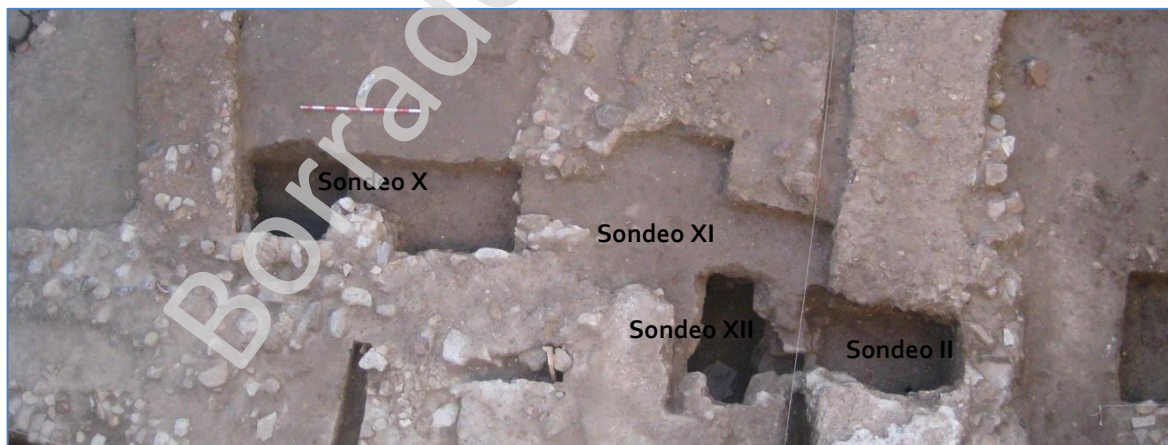
**Lám. VIII. Vista aérea de los Sondeos X, XI, XII y II a cota fin de rebaje**

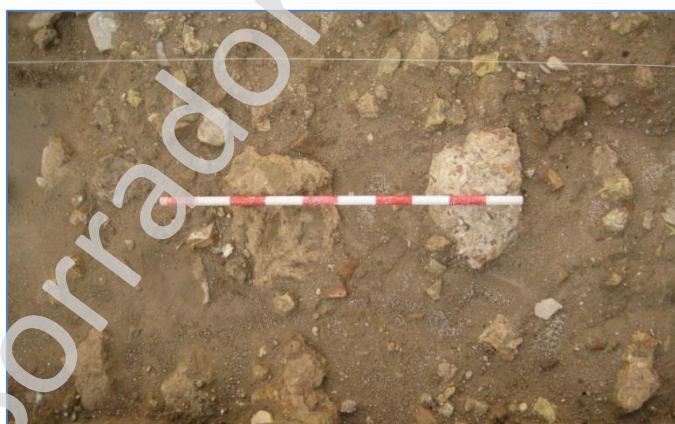
En primer lugar, se ha detectado una actividad de rebusca y saqueo sistemática de las estructuras constructivas con el objetivo de reaprovechar sus materiales. De este modo se ha expoliado no sólo ladrillo y piedra, sino incluso *caementicium* y *signinum*, que, en bloques, es utilizado a modo de mampuesto, como hemos podido documentar en las cimentaciones modernas (Lám. VIII).

**Lám VIII. Cimentación moderna donde puede apreciarse la reutilización de bloques de *caementicium* y *signinum***

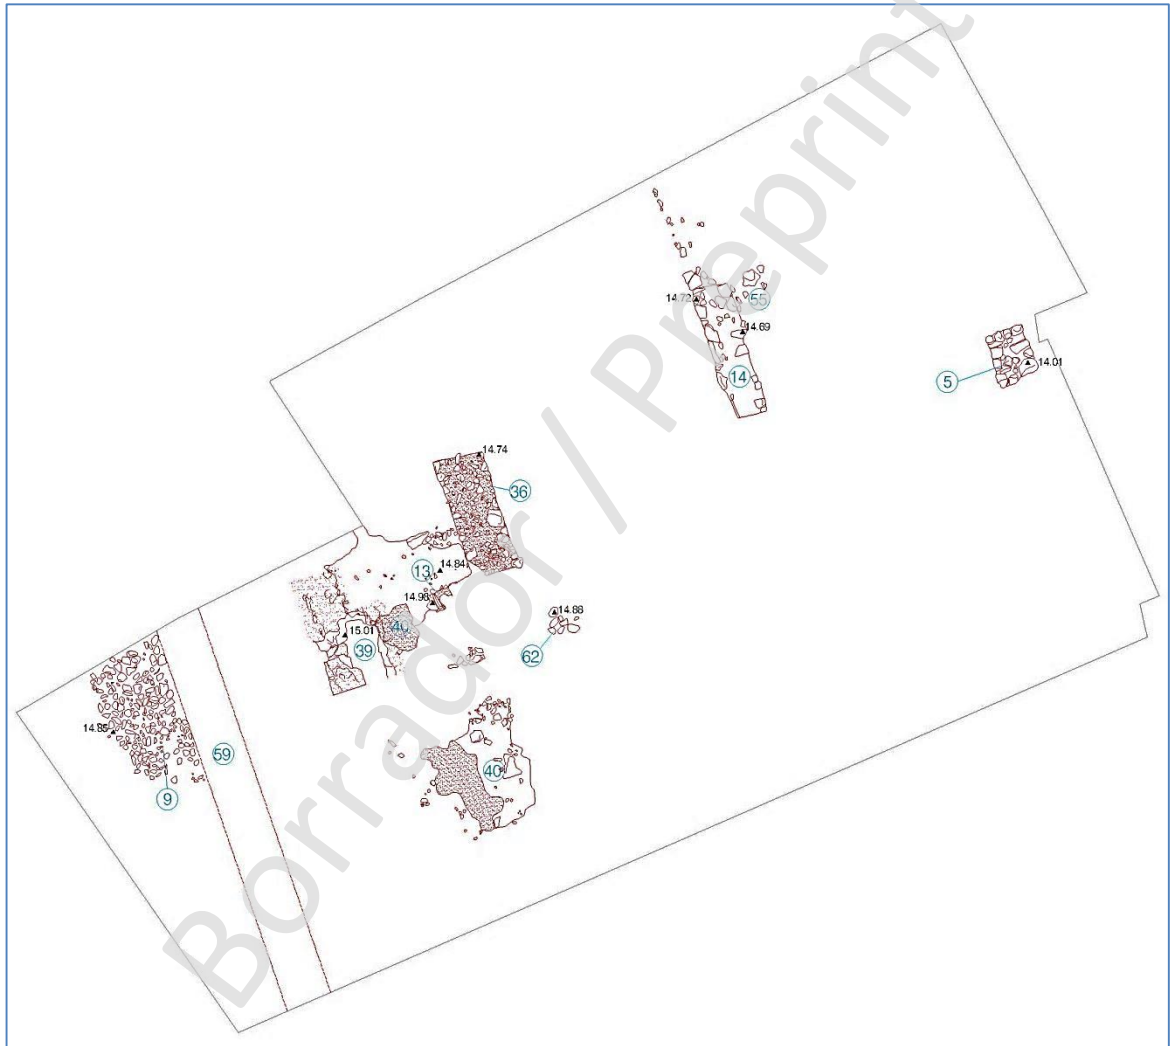
Para la fase republicana, quizá el dato más interesante que documentamos fue la existencia de un urbanismo planificado y consolidado en este sector de la ciudad de Itálica (Figs 5 y 6).

**Fig. 5. Fase 1: Republicana. Restos documentados**

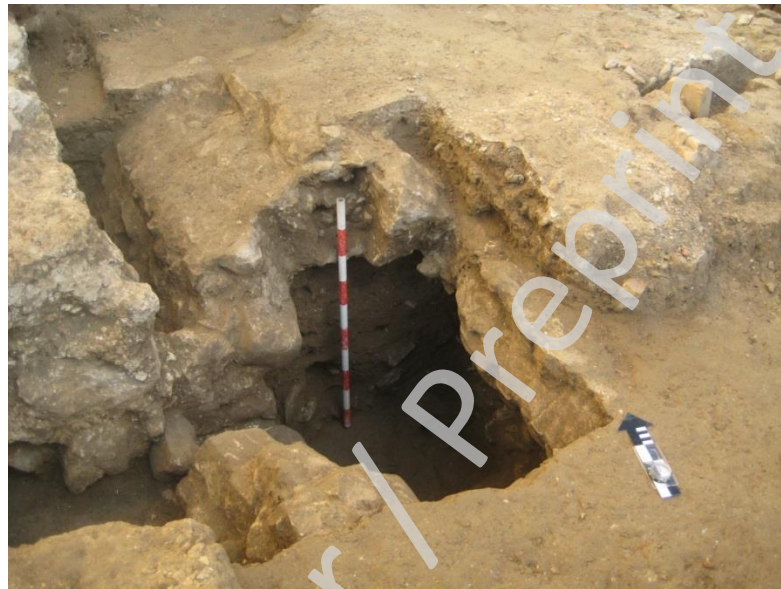
En efecto, para esta fase se ha detectado la existencia de una vía (UE 40) con una anchura nada despreciable de 4 m (Lám IX). Tiene una orientación de  $18^\circ$  O, tratándose de uno de los *cardine* de la ciudad republicana. Su cota de uso es de 15,17 m.s.n.m. De ella se conservan algunos tramos del rudus a base de gravilla de calibre pequeño, cal y arena,

todo ello apisonado y formando una capa de consistencia media. Bajo el *rudus*, se localizó un relleno de nivelación de matriz areno-limosa con algunas inclusiones de material constructivo. Ignoramos cómo se resolvería el acabado superior ya que éste no se ha conservado.

**Lám IX. Restos del *rudus* de la calle republicana bajo la cual puede apreciarse la cloaca**

La idea de planificación urbanística viene reforzada por las infraestructuras asociadas a este viario. En efecto, el eje central de este *cardo* está recorrido por la cloaca UE 39, donde, a su vez, desembocan, procedentes de cada uno de los edificios que flanquean ambos lados de la calle, sendas atarjeas (Lám IX). Se trata de una cloaca de caja rectangular, con unas dimensiones interiores de 60 cm de anchura x 50 de altura hasta la línea de imposta de la bóveda. Está realizada con mampostería de calibre medio recogida con un mortero muy consistente de cal y arena. La anchura del tabique de la caja es de 40 cm. En el suelo se documentan algunos ladrillos en muy mal estado de conservación, ya que para no dañarla, hemos documentado el interior de la cloaca a través de una interfaz

que ha destruido la bóveda, parte de las paredes y ha afectado también a la base de la cloaca. Se cubre mediante bóveda de cañón, realizada también con mampostería de las mismas características que la empleada en la caja. La anchura de la rosca de la bóveda es de 40 cm y su luz de 30, por lo que la altura interior total de la cloaca sería de 80 cm. Sobre el trasdós de la bóveda se ha vertido una capa gruesa de mortero que impermeabiliza el interior de la misma para evitar fugas.

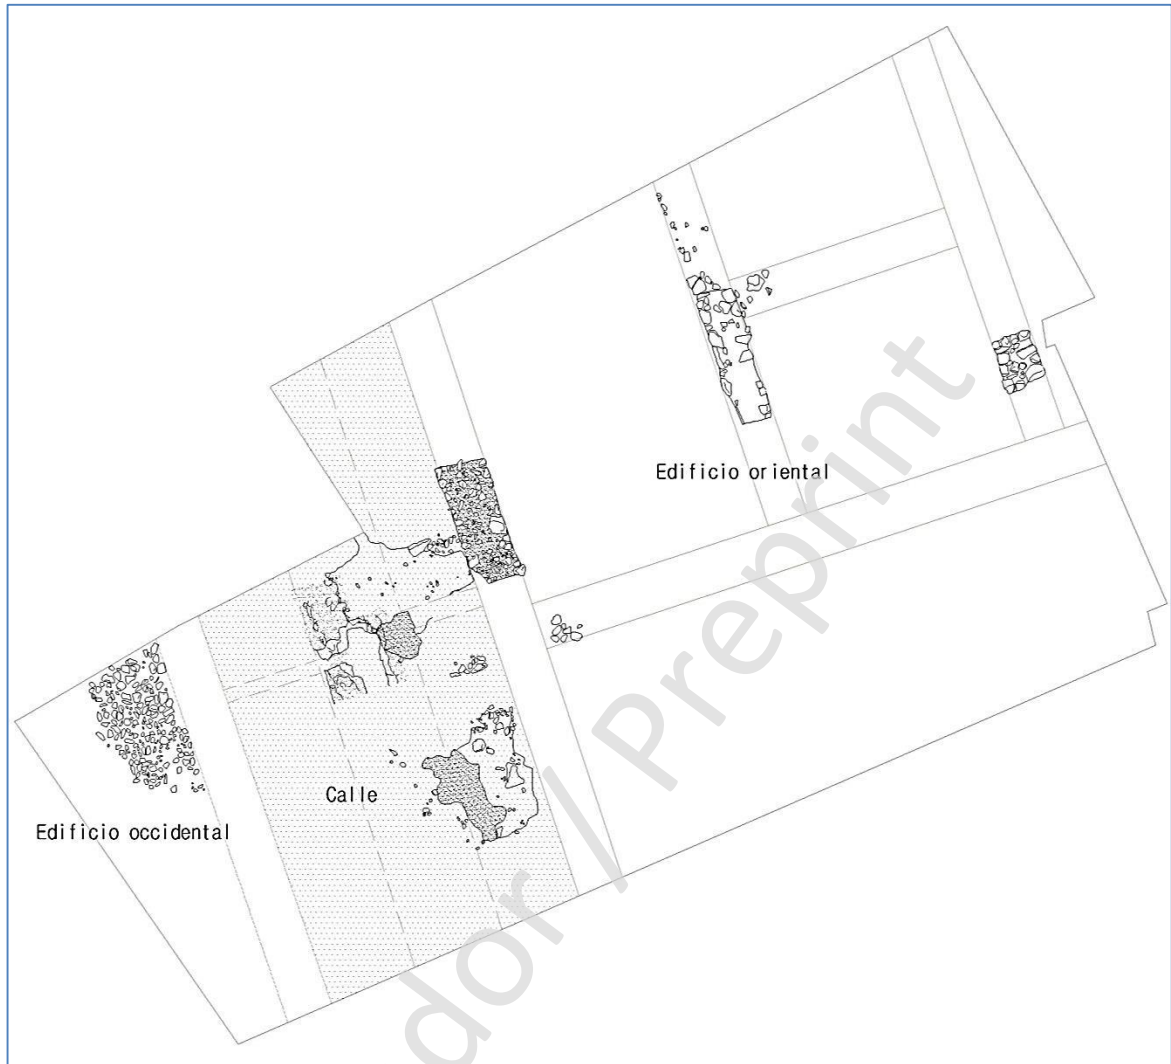
Esta calle queda flanqueada por dos líneas de fachada correspondientes a sendos edificios que hemos denominado “Edificio Oriental” y “Edificio Occidental”. Respectivamente (Fig. 6)

**Fig. 6. Fase 1: Republicana. Propuesta de restitución**

El alto grado de fragmentación del registro debido a los procesos postdeposicionales de diversa índole que ya hemos comentado nos impide afinar más en cuanto a distribución y función de estas edificaciones. Lo que sí estamos en disposición de describir es la técnica constructiva tanto de los muros como del único pavimento documentado en toda la intervención, dejando a un lado la calle.

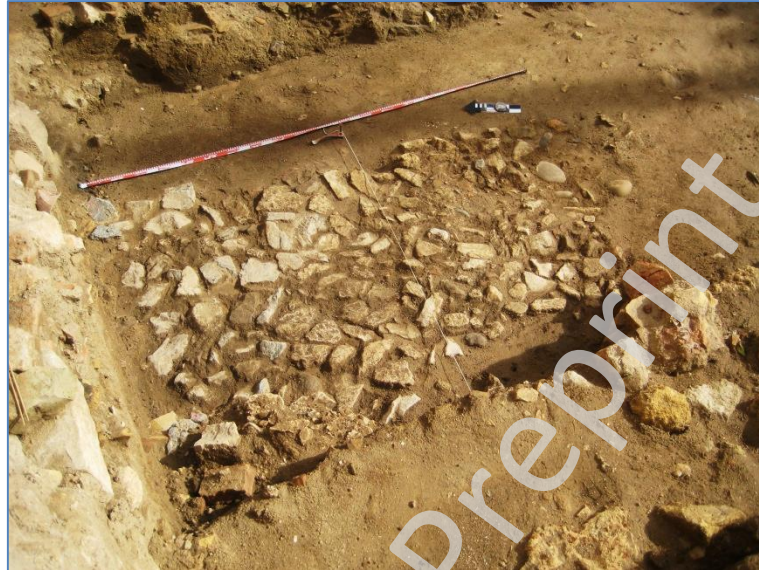
**Lám X. Pavimento republicano**

El pavimento (UE 9), que pertenece al “Edificio Occidental”, nos da una cota de uso para éste de 14,85 m.s.n.m. Está realizado de manera muy cuidada, con mampuesto de

piedra caliza de calibre medio (entre 5 y 10 cm) y descansa sobre una cama de arcilla compactada de 5 cm de espesor

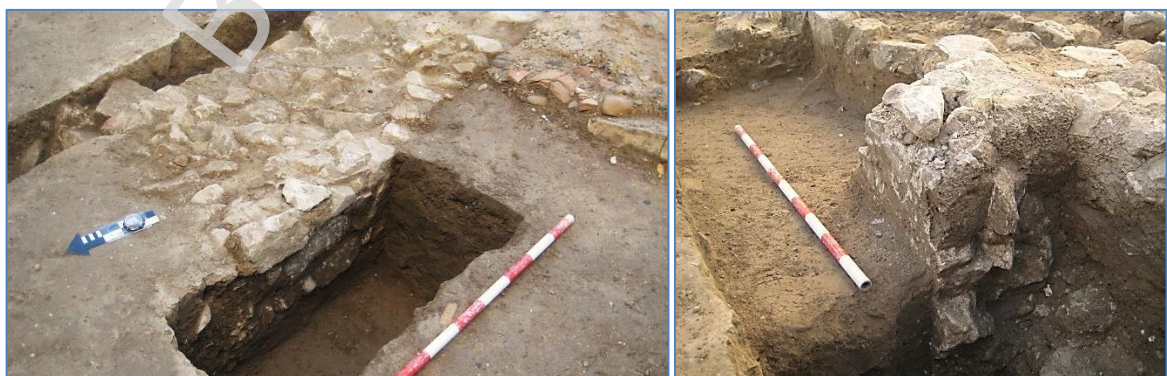
Por su parte los muros tienen zócalo de mampostería careada recogida con mortero de barro y alzado de adobe o tapial. Creemos que este tramo de mampostería se corresponde más bien con un zócalo aéreo y no con una cimentación subterránea por dos indicios: en todos los casos se trata de mampostería careada y uno de ellos estaba enlucido. La anchura de los muros es de en torno a 60/70 cm

**Lám XI. Zócalos de muros republicanos donde puede apreciarse la mampostería careada y el enlucido del muro 62**

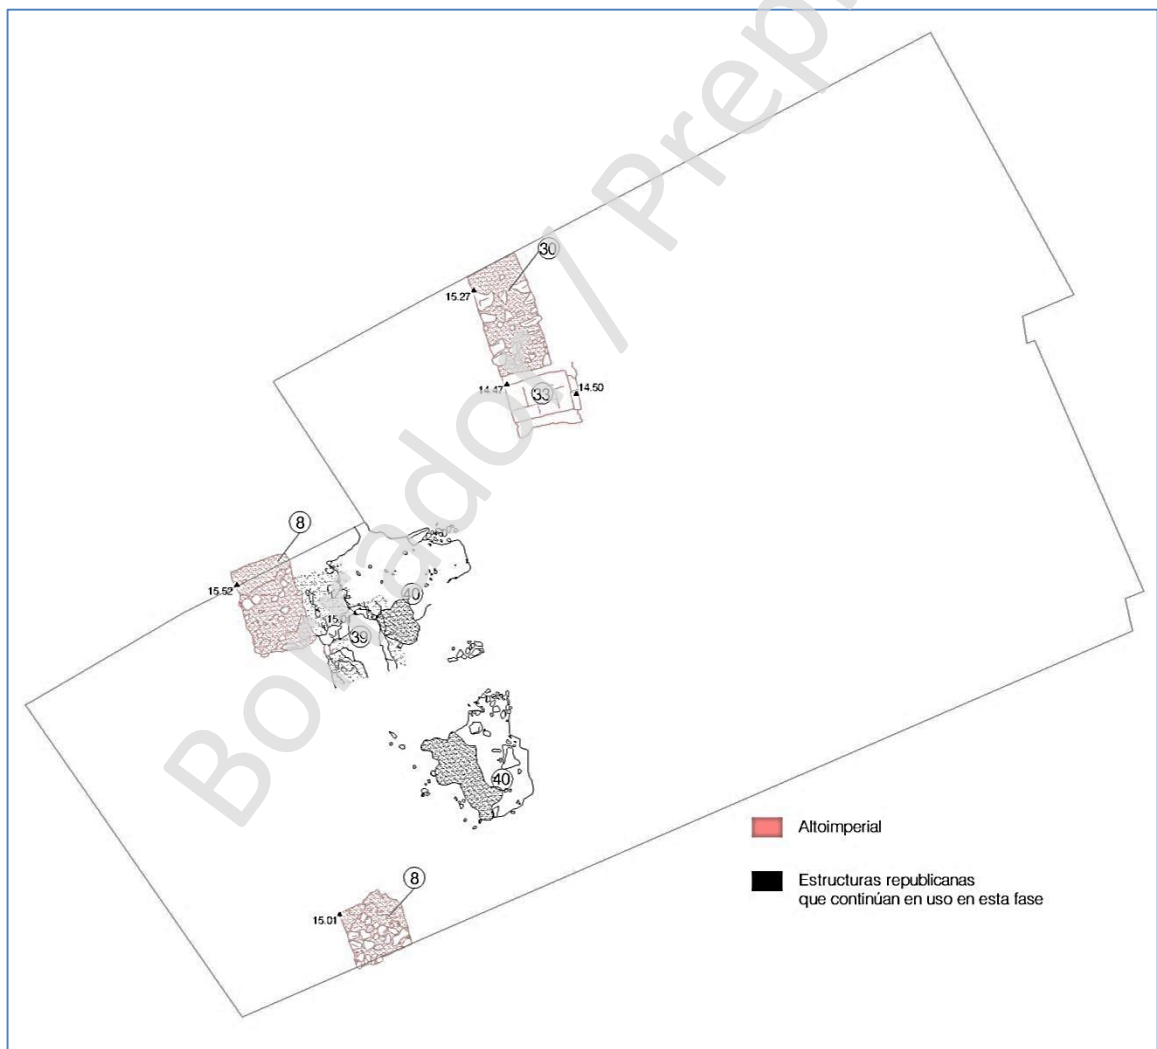
Para época altoimperial se documenta una modificación en el trazado de la calle. La construcción de nuevos edificios a ambos lados comporta un avance de la línea de la fachada occidental, de modo que este edificio ocupa ahora parte de la vía republicana y, a su vez, un retranqueo de la fachada oriental. Estas operaciones hacen que el carod pierda anchura, quedándose ahora en 3,85 m (Fig 7)

**Fig 7. Fase 2. Altoimperial. Restos conservados**

Para esta fase tan sólo hemos documentado dos muros muy deteriorados por el expolio de sus materiales constructivos (Fig. 7)

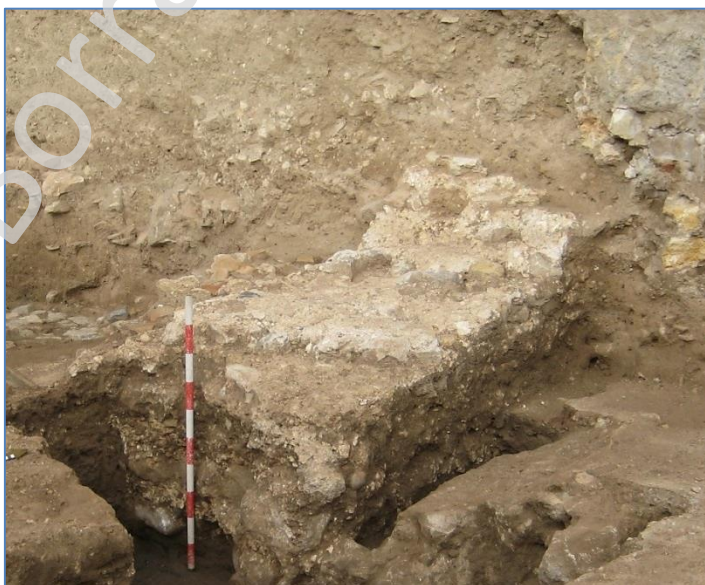
**Lám X. Muro UE 8**

La línea de fachada occidental viene marcada por el muro UE 8. Se trata de dos tramos sin conexión física entre sí de una cimentación de opus caementicium, uno en cada extremo del solar; los separa una distancia de 3,90 m. En el recorrido que va desde un extremo del muro al otro documentamos una zanja de expolio (UE 47), que explica que en este tramo no se nos haya conservado. Tampoco se conserva restos del revestimiento para este alma de caementicium ni indicio alguno que nos lleve a poder afirmar si se trataría de ladrillo, mampostería careada o sillares (Lám X)

Las características edilicias de este muro: el hecho de que emplee caementicium y el porte de la cimentación (95 cm de anchura), nos hace pensar que no nos encontramos ante una simple domus o edificio privado, sino que más bien parece tratarse de algún edificio público cuyas características estructurales y funcionales no podemos precisar debido a la falta de datos.

La construcción de este muro y el replanteo de la línea de fachada que ello implica, la cual discurre adosada al flanco occidental de la cloaca, da lugar a la anulación de la atarjea UE 54 que desembocaba en aquella.

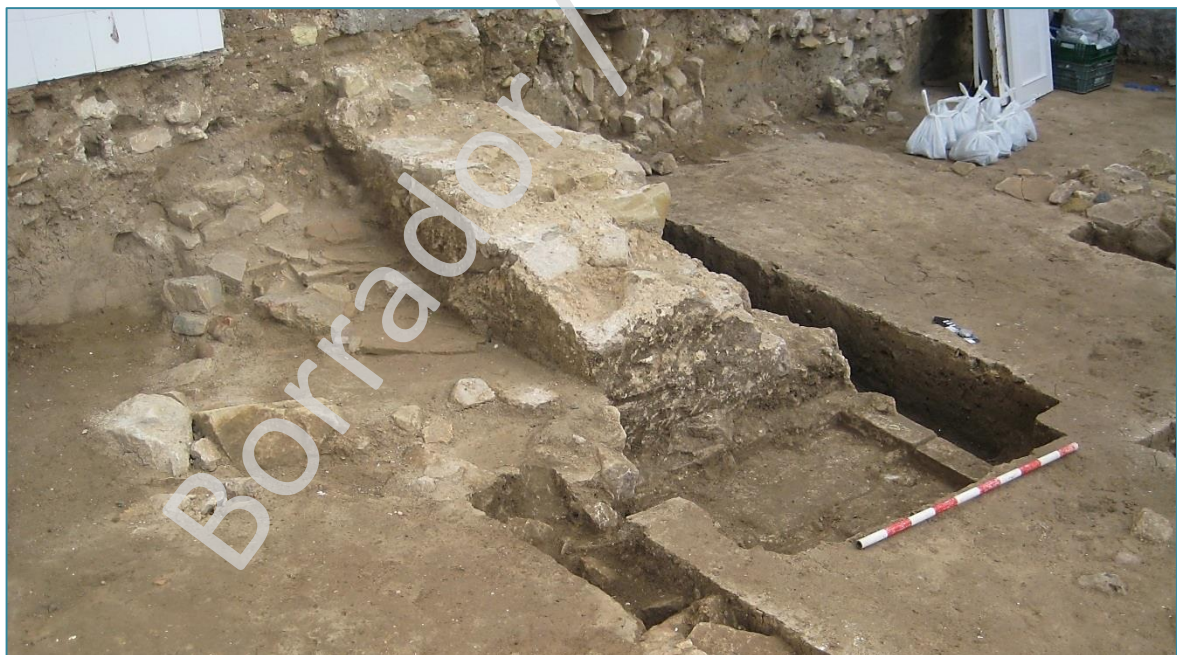
**Lám XI. Muro UE 30**

El flanco oriental de la calle también está delimitado por un muro (UE 30), de porte considerable, aunque poco más aparte de sus características edilicias podemos precisar. Se trata de un muro de *opus mixtum*, que combina tramos de *incertum* (caras de mampostería e interior de *caementicium*) con tramos de ladrillo de dos módulos distintos (22 x 30 x 6 cm y 15 x 30 x 6 cm). Presenta una zapata de *caementicium* sólo por el E, que sobresale de la cara del muro unos 30 cm (UE 56). Tiene una anchura de 83 cm y una longitud máxima conservada de 2,59 m (Lám XI).

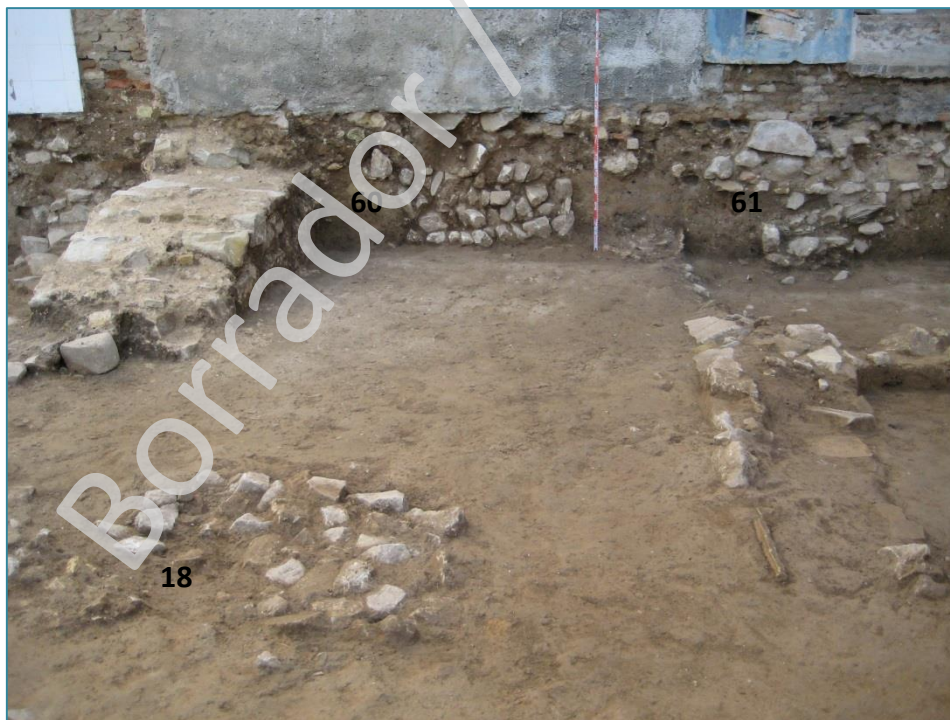
Para la fase Bajoimperial hemos documentado la construcción de una serie de cimentaciones cuadradas para pilares (UUEE 18, 60 y 62) (Lám. XII). Al no conservarse

Respecto a las características edilicias de estas cimentaciones, podemos decir que tienen unas dimensiones de 1 x 1m de lado y que están realizadas a base de mampuestos recogidos con una arcilla anaranjada y dispuestos de manera muy cuidada y homogénea por hiladas al interior de una fosa cuadrada.

**Lám. XII. Cimentaciones bajoimperiales**

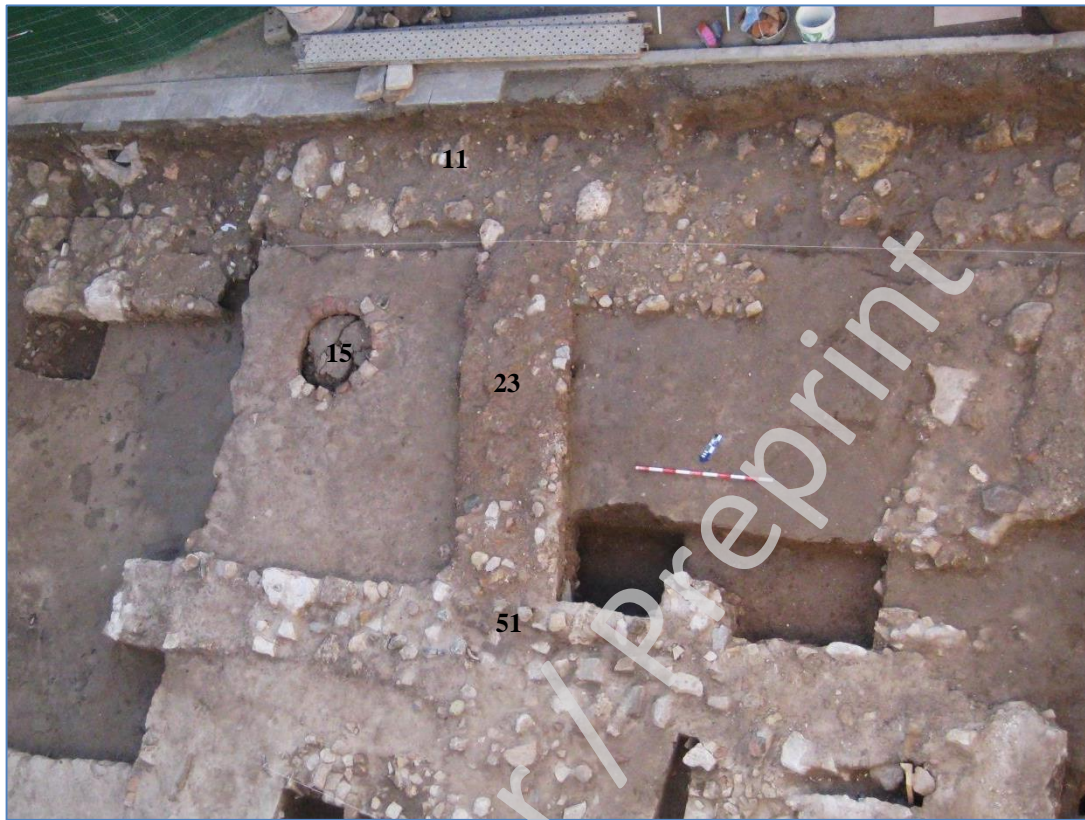
Son cimentaciones realizadas a base de material reaprovechado (fragmentos de *opus caementicium* y *signinum*, mampostería, adobes y ripio de calibre medio y pequeño) que se dispone de manera poco cuidada al interior de una zanja, de manera que el aparejo muestra una disposición poco abigarrada de la mampostería y una proporción de mortero de barro bastante alta. (Lám XIII). En la esquina donde se encuentran el muro 7 con el muro 11, se ha conservado parte del alzado aparejado en este punto con dos sillares, sin duda también de acarreo. Ignoramos cómo sería el tramo aéreo de este muro, aunque seguramente los sillares tan sólo se emplearían en las esquinas a modo de refuerzo.

**Lám. XIII. Vista aérea de la intervención donde pueden verse las cimentaciones modernas**
