ANUARIO ARQUEOLÓGICO DE ANDALUCÍA 2013

ARTÍCULO DE LA INTERVENCIÓN ARQUEOLÓGICA PREVENTIVA EN CALLE ÁNGELES 7. SEVILLA

M^a Auxiliadora Lobo Torres

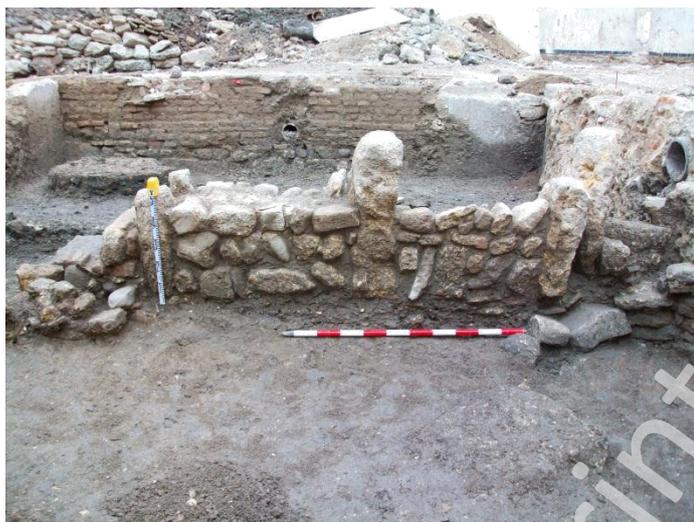
Lámina 1.- Muro de aparejo mixto. U. E. 217

Se continuó también rebajando en el área nororiental del sondeo 2, desmontando la U.E. 208, 213, 212, manteniendo la U.E. 210, situada en el mismo perfil sureste, perteneciente a un resto de atarjea de ladrillos. En la zona central, se documentó un resto de alineación de ladrillos fragmentados (U.E. 214) dispuestos de forma irregular orientada de NW-SE. Se le adosó un posible resto de pavimento de ladrillos, colocados de manera irregular (U.E. 215). Al desmontar la unidad 214, se observó otros restos de fragmentos de ladrillos y piedras que formaban parte de uno de los muros más sólidos y de mayor entidad que se hallaron en la excavación, U.E. 217. Se trató de un muro de aparejo mixto, aunque abundaba la piedra y sillarejos sobre los ladrillos, con restos sillares fragmentados hincados, que nos ayudó a interpretarlo como islámico, sobre los siglos XI-XII, con una longitud de por 0,76 m. máximo de ancho conservado. Adosado a él estaba en su cara noroeste, un pequeño resto de posible muro de ladrillos (U.E. 216), y otro pequeño murito de piedras (U.E. 253) perpendicular a 217 en su cara sureste.

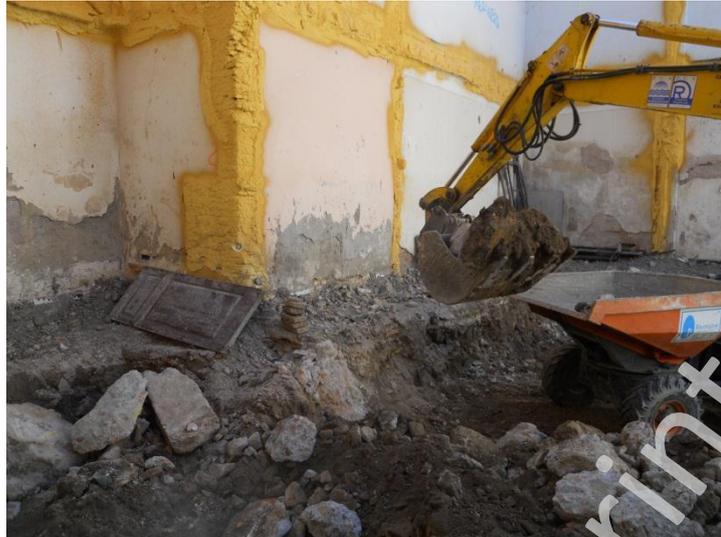
Lámina 2. - Excavación mecánica en zona oriental

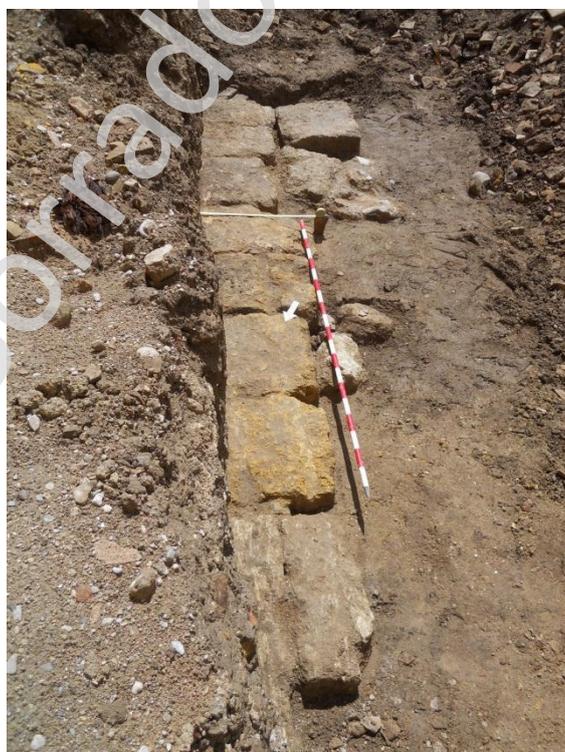
Lámina 3.- Muro de sillares. U.E. 473

En la zona noreste se fue delimitando un muro de sillares de grandes dimensiones, que se registró con la U.E. 473, conformé se excavó se diferenciaron dos nuevos depósitos U.E. 484 y 485.

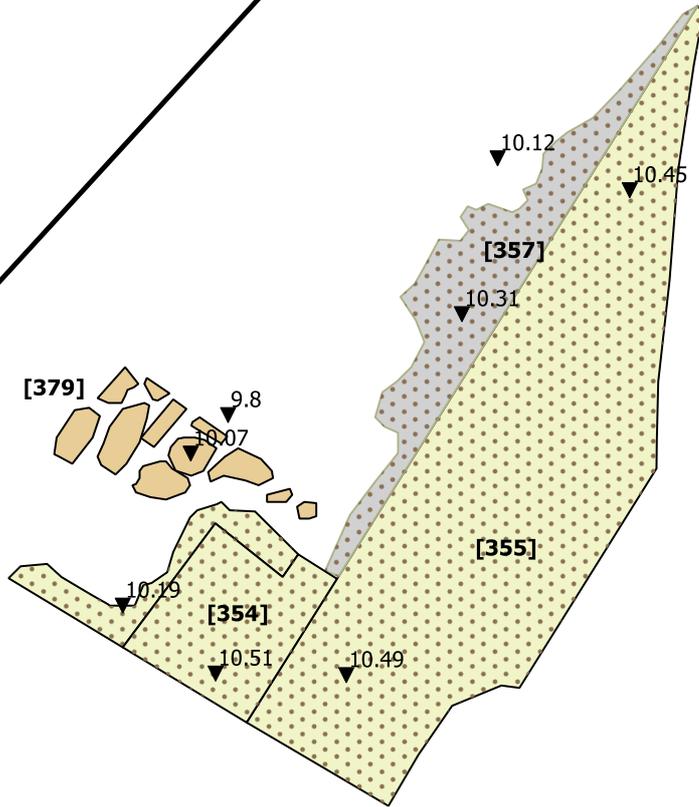
Nº LÁMINA
11 de 14

PLANO
SONDEO II. SECTOR 1
FASE ROMANA I

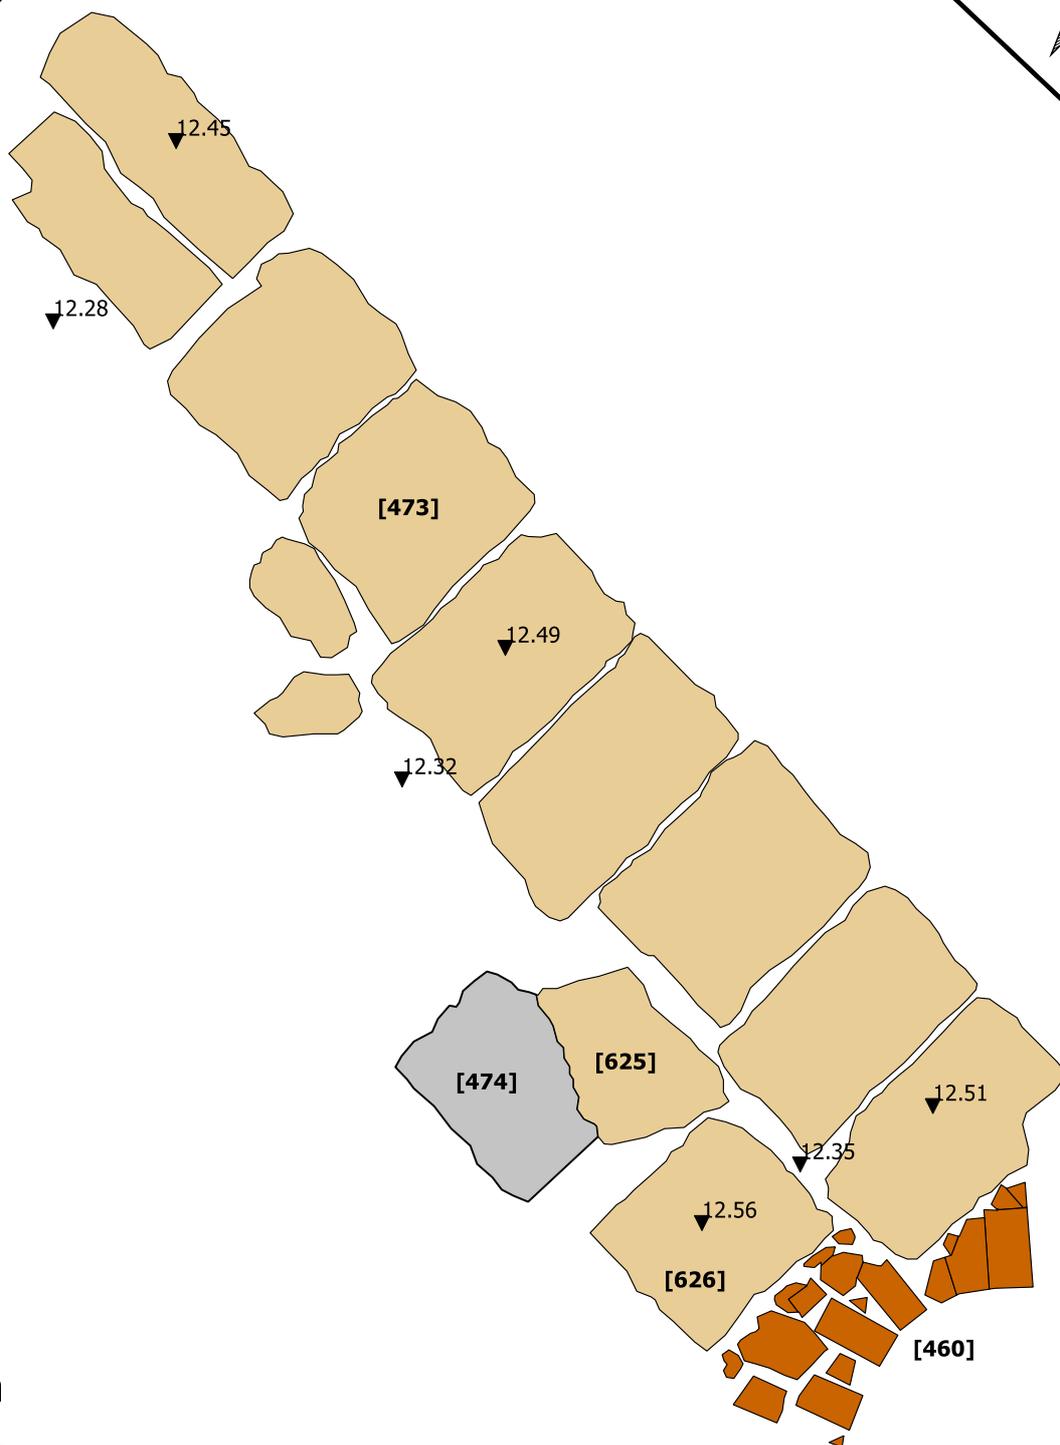
SONDEO II. SECTOR 1 FASE ROMANA II	12 de 14
