ANUARIO ARQUEOLÓGICO DE ANDALUCÍA 2013

Intervención arqueológica preventiva. Control de movimientos de tierra para el proyecto de red aérea de media tensión y centro de transformación para instalaciones en “Hacienda la Romana”. Ctra. Utrera-Los Palacios, km 4,3 (Sevilla). Mayo 2013

Pedro Pérez Quesada
Antonio Jesús Hormigo Aguilar

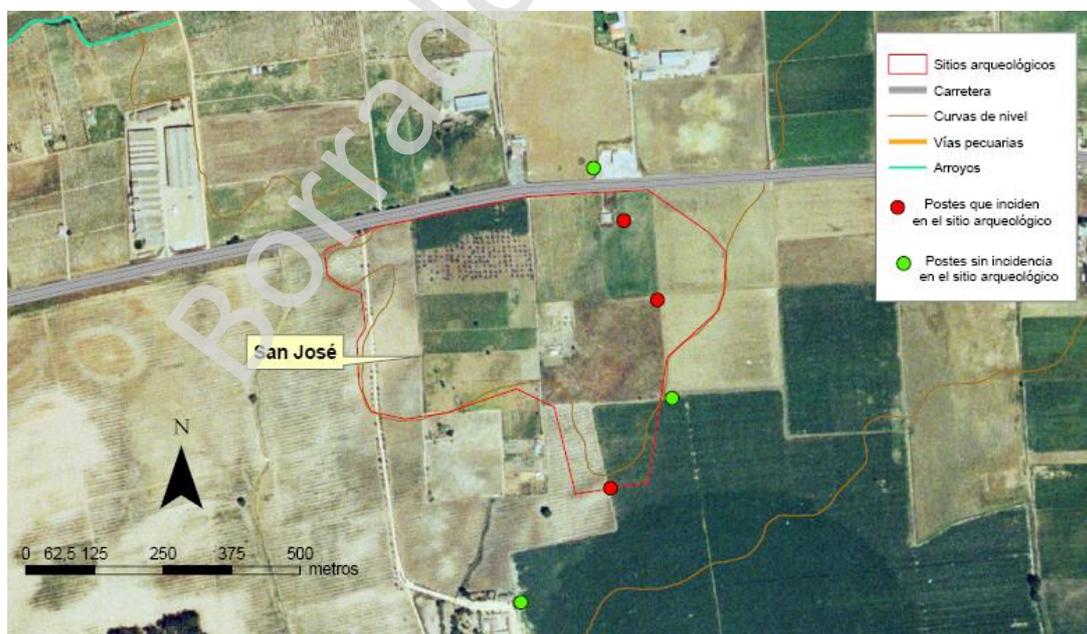
Lam 1 El sitio arqueológico San José

San José se emplaza en el valle del arroyo Calzas-Anchas, situado a unos 1500 m al sur y en la margen sur de la carretera A-362, de Utrera a Los Palacios y a unos 1900 m al este de la Cañada Real de la Armada. La ocupación histórica de la zona presenta una densidad baja según se recoge de la prospección realizada durante la Carta Arqueológica de Utrera. Por lo general se

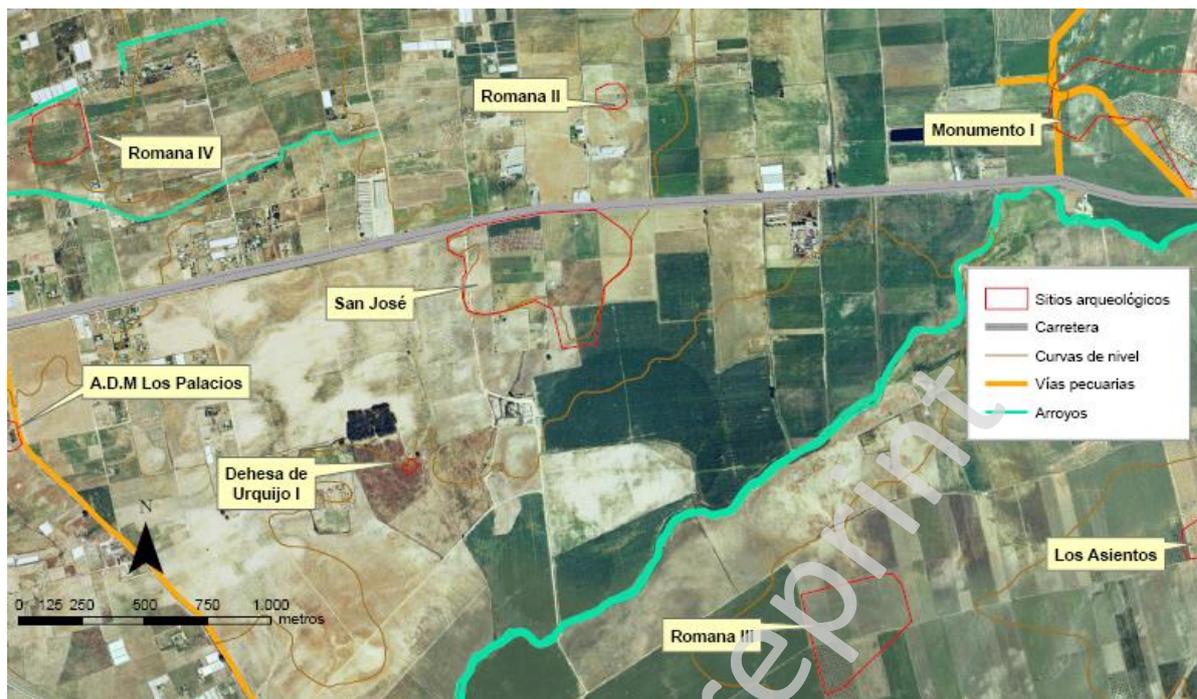
Lam 2 Ocupación histórica en el entorno

encuentran algunos pequeños yacimientos identificados como pequeña explotación agropecuaria cuya cronología estaría en torno al Alto Imperio romano. Entre estos se pueden mencionar La Romana I, La Romana IV, el Alcornoquillo II o La Romana II. Los dos principales núcleos de la zona serían las villae del Monumento I y La Romana III. La primera se trata de un yacimiento de gran importancia que sería mencionado por el Cronista local de Utrera Manuel Morales en su obra *Notas para la Historia de Utrera* (1981). En el mismo señala que fueron encontrados sepulcros y estructuras de época paleocristiana. El Monumento I parece tratarse de una villa de cierta importancia datada durante el Alto y Bajo Imperio situada a unos 2000 m al este de San José. En relación a la villa de La Romana III, se ubica en la orilla izquierda del arroyo Calzas-Anchas a unos 1500 m al sudeste de San José y parece tener una datación en torno a los siglos I al III d.C. Junto a todos estos núcleos romanos se encontraría San José. Los materiales que se observaron en superficie son alguna muestra de Terra Sigillata Hispanica y algunos fragmentos de elementos constructivos. La naturaleza del sitio no puede ser resuelta debido a la escasez de materiales arqueológicos en superficie, si bien no se debe descartar la presencia de una pequeña explotación agropecuaria o, más bien, una pequeña necrópolis. Mucho menor sería la ocupación durante época prerromana. En San José se recogieron algunos fragmentos de vajilla a mano e instrumental lítico que podría adscribirse a una ocupación de la zona en época calcolítica o posterior, en relación con materiales observados en los cercanos La Romana II, Dehesa de Urquijo I, El Monumento I o Antiguo Depósito Municipal de Los Palacios.

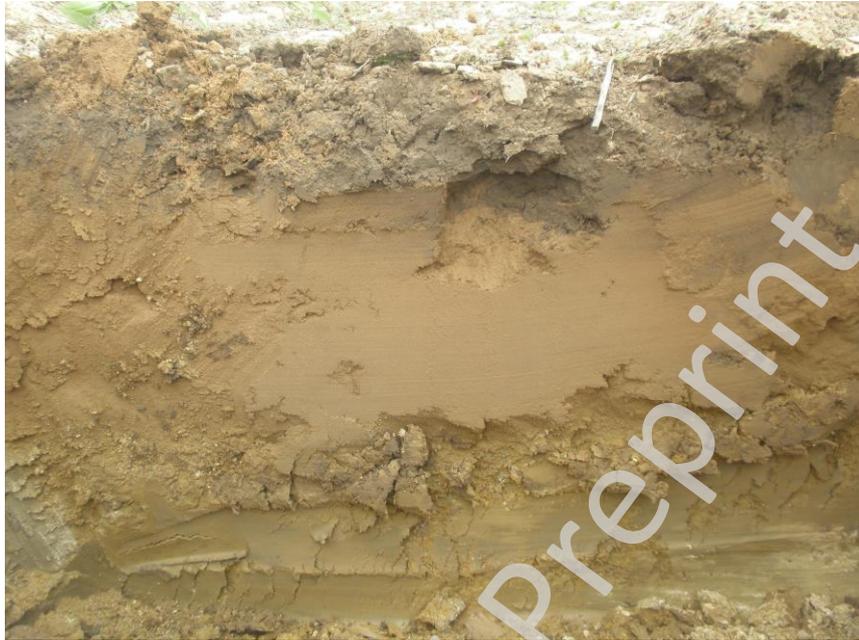
Se abrió a unos 20 metros al sudeste del Rancho San José y a unos 50 metros al sur de la carretera. El espacio se encontraba labrado pero no sembrado. La apertura de la cimentación de este poste evidenció a los 30 cms de profundidad la ausencia de materiales arqueológicos. Los

niveles geológicos se componían de una tierra muy arcillosa y húmeda propia de todo el espacio que se extiende desde Utrera a Los Palacios.

Fig 1 Aparición de las margas y aspecto de uno de los perfiles

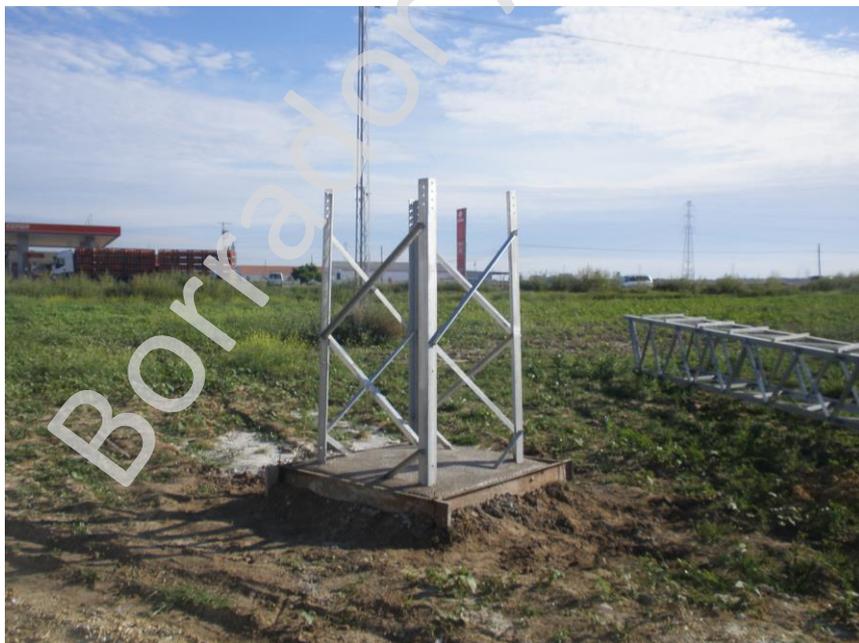
Fig 2 Estado final de la apertura y colocación del poste 1

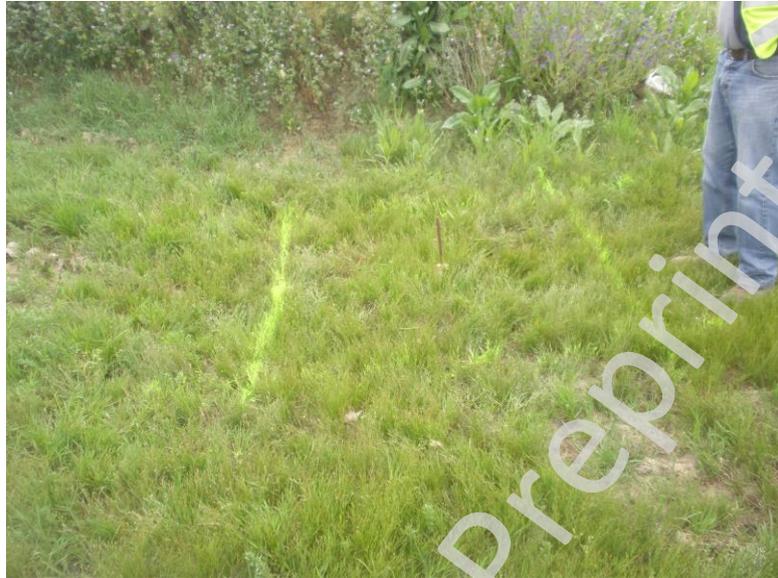
El segundo poste que incidía en el sitio arqueológico se ubicaba a unos 200 metros de la carretera, en el límite entre la anterior parcela y un área dedicada al cultivo del trigo. Las

Fig 3 Localización del poste 2

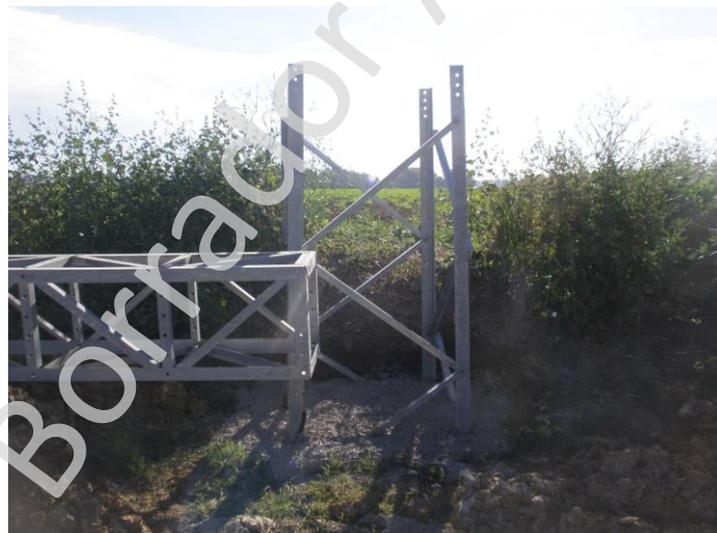
características del mismo eran idénticas al primero. A los 30 cms floreció el perfil geológico formado por las margas amarillas. El resultado también sería nulo con ausencia total de materiales arqueológicos.

Fig 4 Apertura del poste y estado final de la cimentación

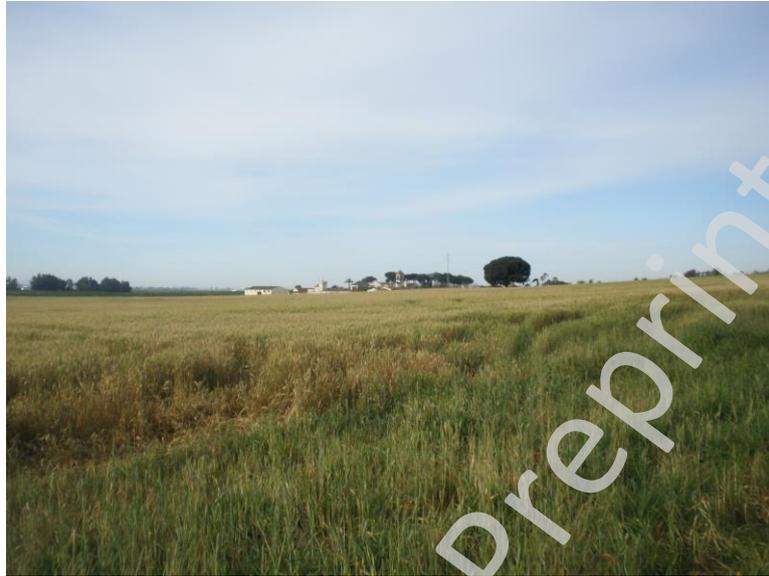
Abierto a unos 275 metros al nordeste del cortijo de La Romana y a unos 560 metros al sur de la carretera. Se trataba de un área dedicada al cultivo del trigo con un substrato vegetal de unos 50-

Fig 5 Ubicación del poste 3

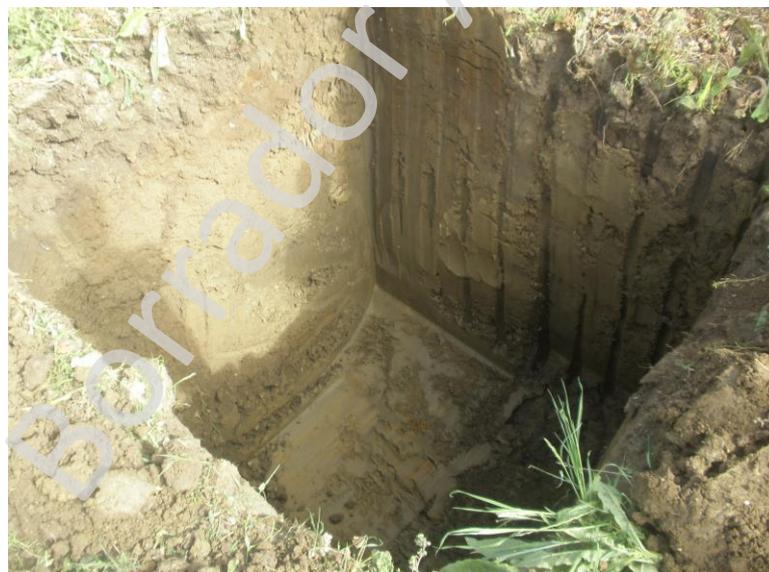
60 cms de grosor. Los resultados fueron igualmente nulos. Tan solo señalar el afloramiento del nivel freático en torno a los 1,50 metros bajo la rasante.

Fig 6 Aspecto de la cimentación del poste 3 y perfil de margas amarillas
