ANUARIO ARQUEOLÓGICO DE ANDALUCÍA 2013

ACTIVIDAD ARQUEOLÓGICA PREVENTIVA EN LA SALA DEL BILLAR DEL PALACIO DEL REY DON PEDRO. REAL ALCÁZAR DE SEVILLA.

Miguel Ángel Tabales Rodríguez y Cristina Vargas Lorenzo.

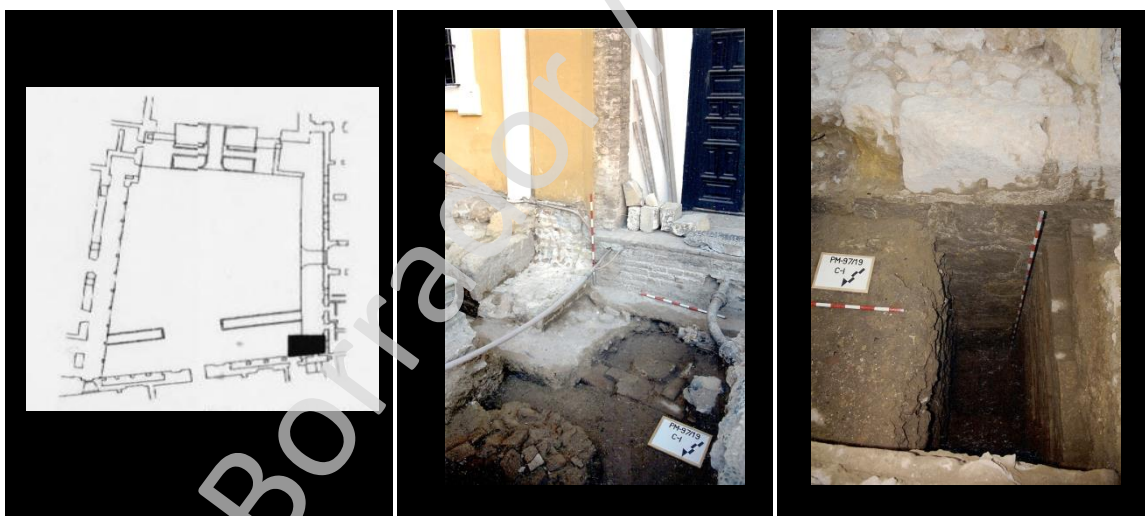
Lámina 2. Localización del corte I practicado en el sector sureste del Patio de la Montería (Tabales, 1997). En la imagen central podemos observar el juego de adosamientos al que es sometida la torre de sillares abbadí, con la superposición de un paramento alfonsí sobre el que se le adosa a su vez el cimientó de la fachada del Palacio del Rey Don Pedro. A la derecha, detalle del alzado de la torre.

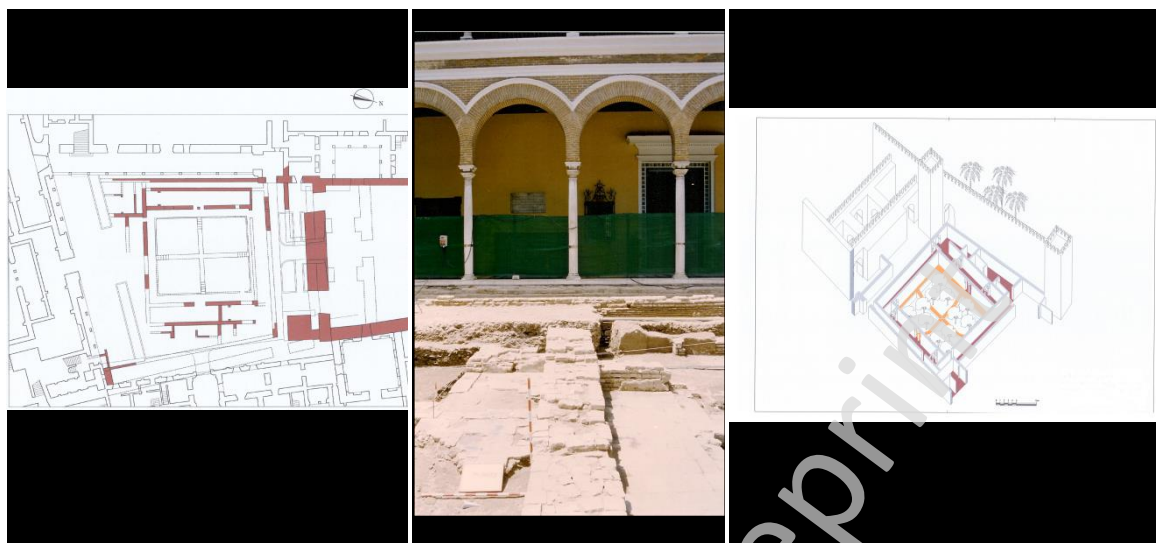
Lámina 3. Planta del Palacio almohade localizado bajo el Patio de la Montería. En el centro, imagen de la excavación en la que puede observarse el muro medianero que separa dos ámbitos palatinos diferentes (el de la derecha corresponde al patio del cruceiro y el de la izquierda penetra bajo el palacio mudéjar de Don Pedro). A la derecha, reconstrucción hipotética del Palacio almohade localizado bajo el citado patio.

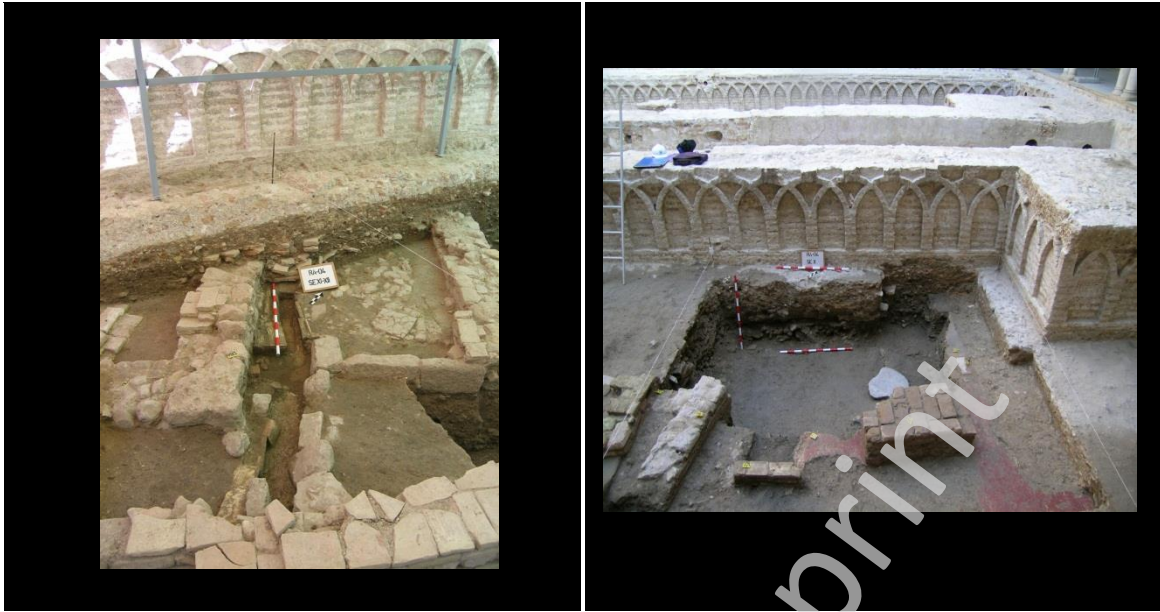
Lámina 7. SE XII. Desagüe de una de las casas abbadíes hacia la hipotética calle, en primer término. Todo ello bajo la cimentación del andén septentrional del jardín SE X. Pilar de ladrillos mudéjar sobre pavimento almohade a la almagra. Al fondo, la cimentación del estanque del patio de Pedro I sobre las estructuras previas.

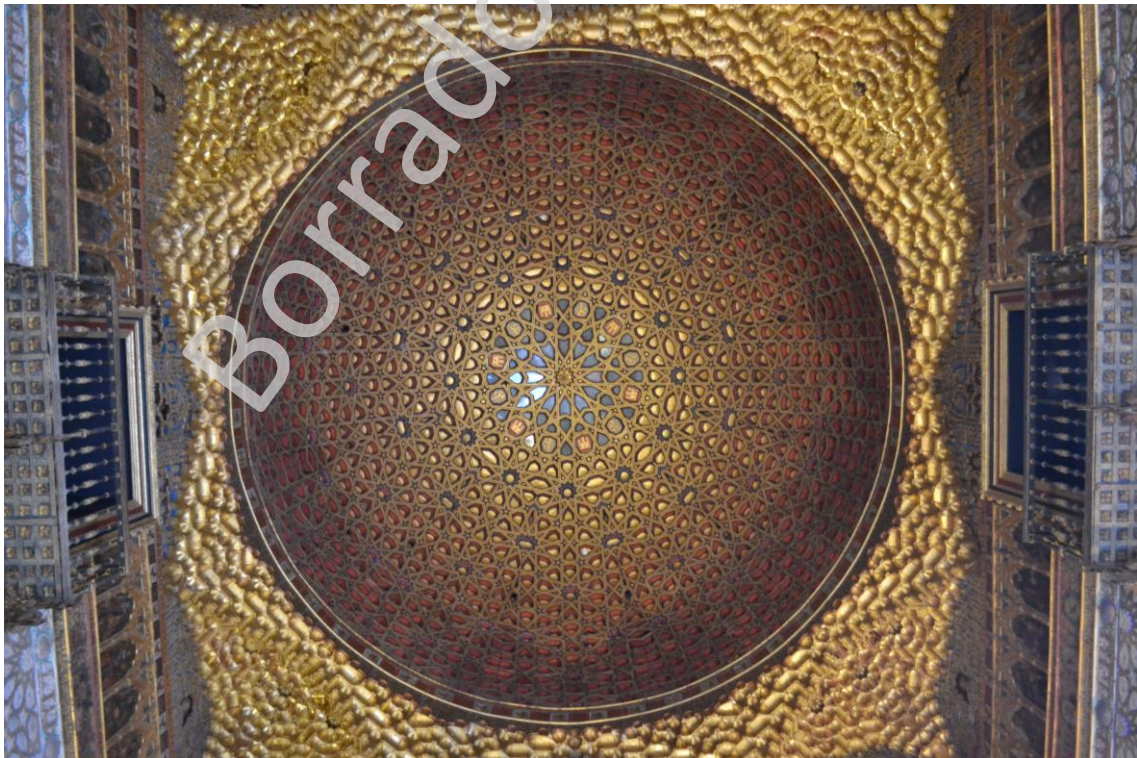
Lámina 11. Vista de la magnífica cúpula del Salón de embajadores, también denominada "de la media naranja", cuya fecha de construcción en 1366 resulta ser ya una constatación.

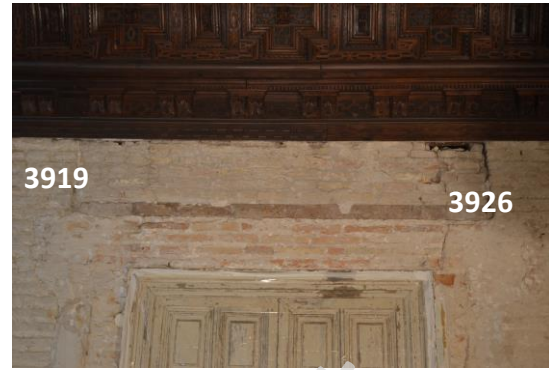
Lámina 16. Ubicación relativa a las tres celosías o ventanucos que decoraban originalmente el palacio mudéjar. Fueron eliminadas en tiempos de los RRCC, conservándose parcialmente en su lateral este.

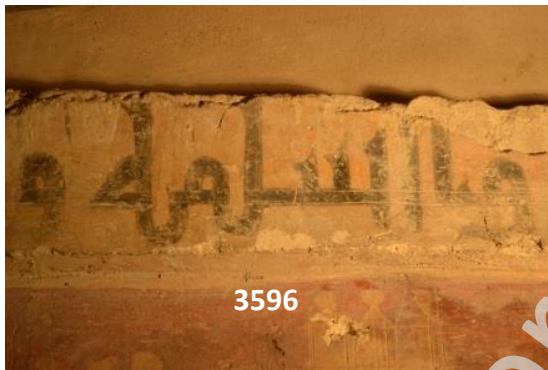
Lámina 17. Detalle de la banda epigráfica que decoraba la cornisa del palacio a lo largo de sus cuatro frentes.

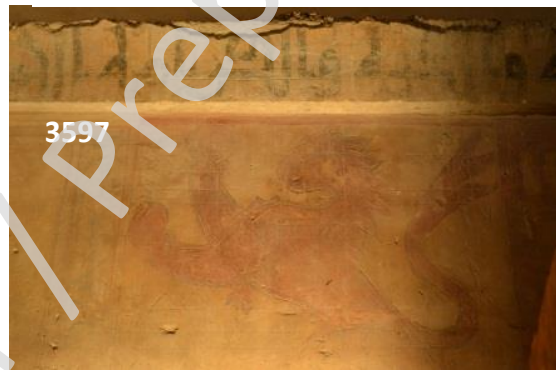
Lámina 18. Detalle de la banda heráldica. Obsérvese la efigie del león la cual alternaba a intervalos iguales con la banda y el castillo, emblemas todos ellos muy presentes a lo largo del palacio mudéjar.

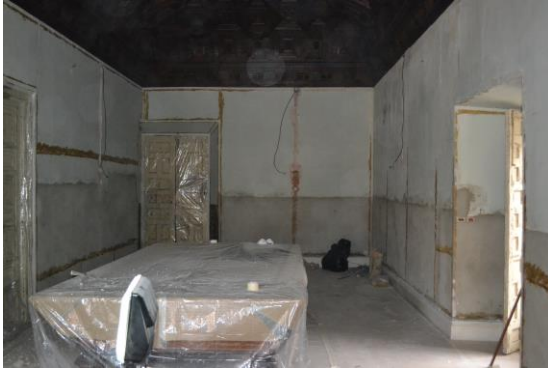
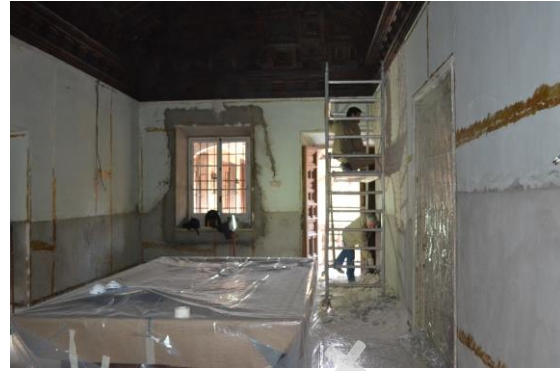
Láminas 19 y 20. Muros este y oeste pertenecientes a la etapa de los RR.CC. Ninguno de ellos fue objeto de un picado extensivo; no obstante, la observación que pudimos hacer tras el artesonado evidenció sus relaciones de adosamiento respecto a nuestro muro original, confirmando la cronología inicialmente propuesta.

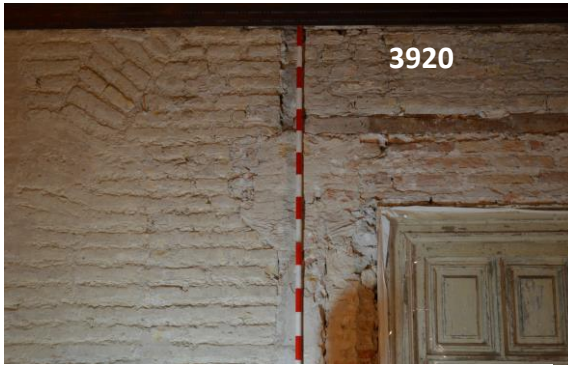
Lámina 21. Detalle del cegamiento de las celosías originales.

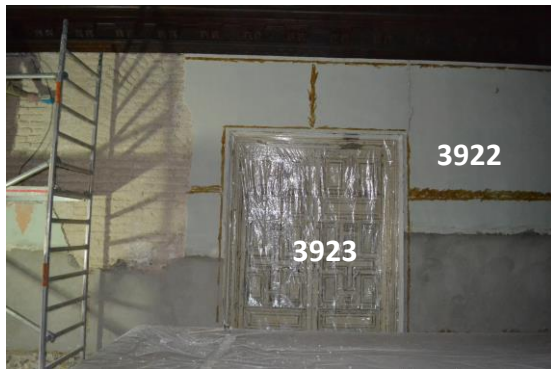
Lámina 23. Vano fechado en época del reinado de Felipe II. Comunica con el salón de embajadores mediante sendos balcones ubicados en cada uno de los laterales interiores de la *qubba*.

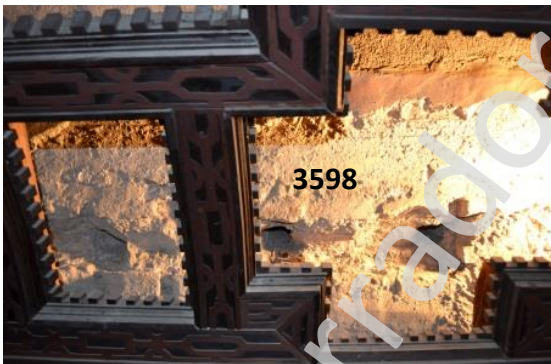
Lámina 24. Huellas de empotramientos pertenecientes al primer cambio de cubiertas adscribible a la etapa de los RR.CC

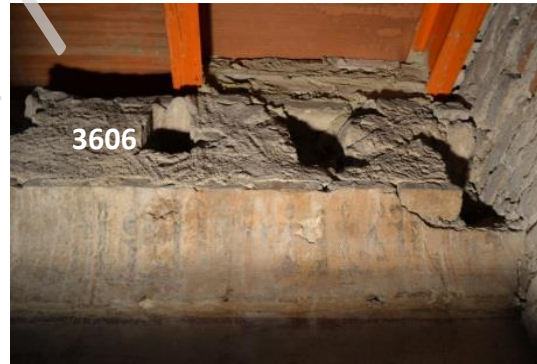
Lámina 25. Huellas de empotramientos pertenecientes al segundo momento de restitución de sus cubiertas (circa 1596).

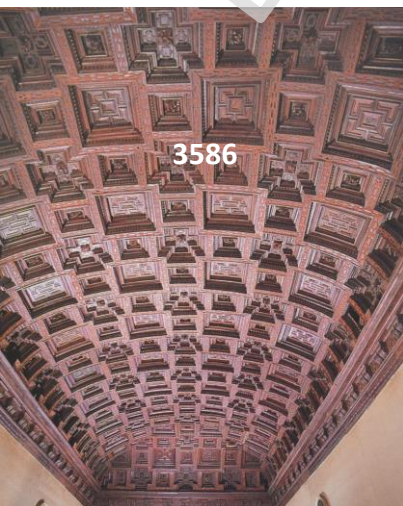
Lámina 26. Artesonado que cubre la Sala de Billar desde tiempos del reinado de Felipe II, cuando se construye la estancia. El inicio de su construcción se fecha en torno a 1590, culminándose en 1597 aprox. Se atribuye su autoría al maestro de obras de carpintería Martín Infante.

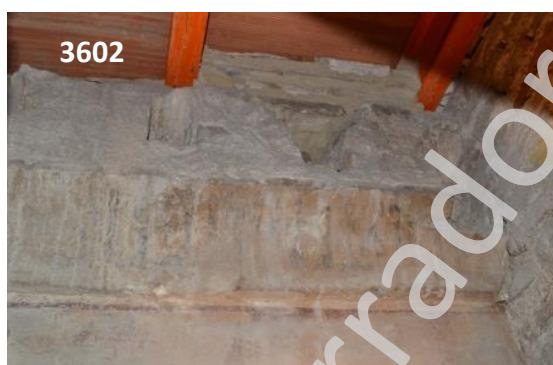
Lámina 27. Detalle del último cambio de techumbre. Su reposición data en el s.XX, realizado mediante vigas en forma de doble T.

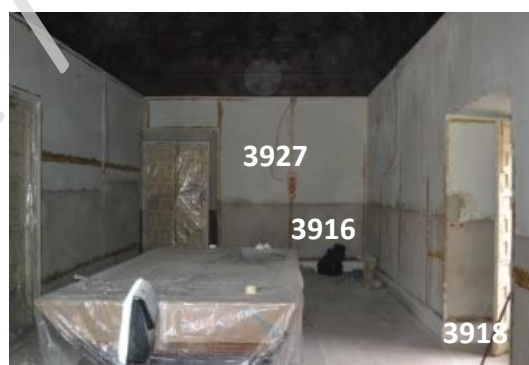
Lámina 28. Enlucidos y acabados relativos a la última fase correspondiente a reparaciones de época contemporánea.

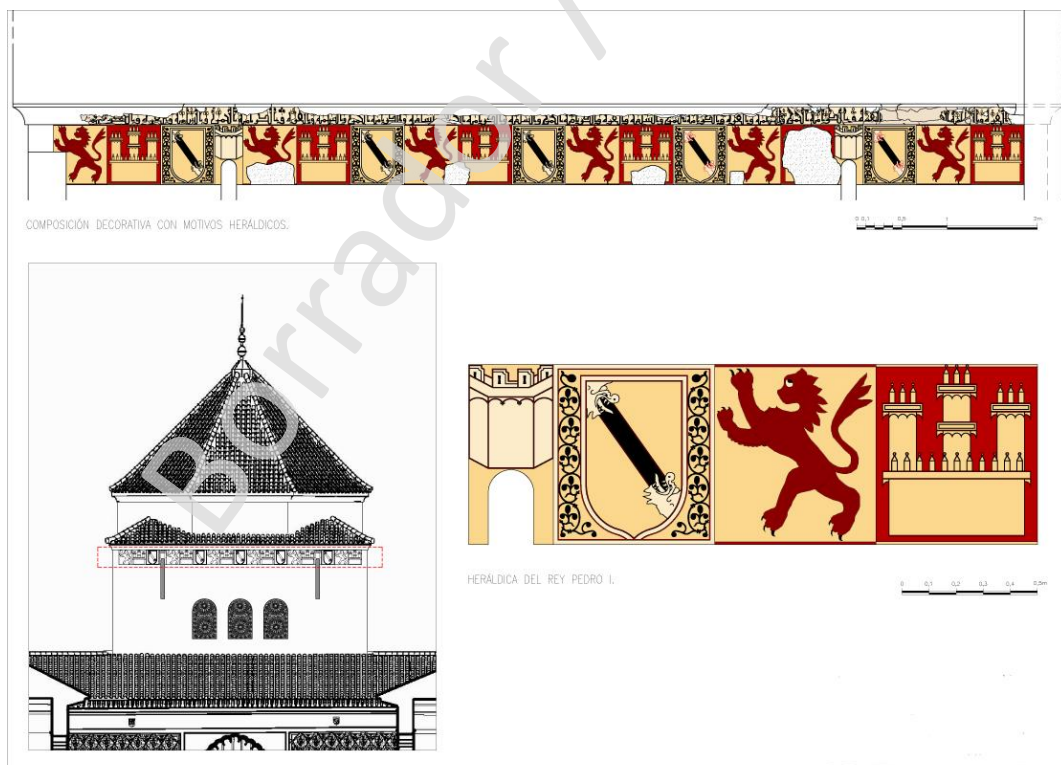
Lámina 32. Plano de detalle de la Banda heráldica así como su ubicación en el contexto del Palacio. Obsérvese su distribución, ocupando la zona superior de los cuatro frentes que conforma la *qubba*.
