ANUARIO ARQUEOLÓGICO DE ANDALUCÍA 2013

ACTIVIDAD ARQUEOLÓGICA PREVENTIVA EN CALLE FERIA NÚMERO 76 DE SEVILLA.

Elena Vera Cruz.

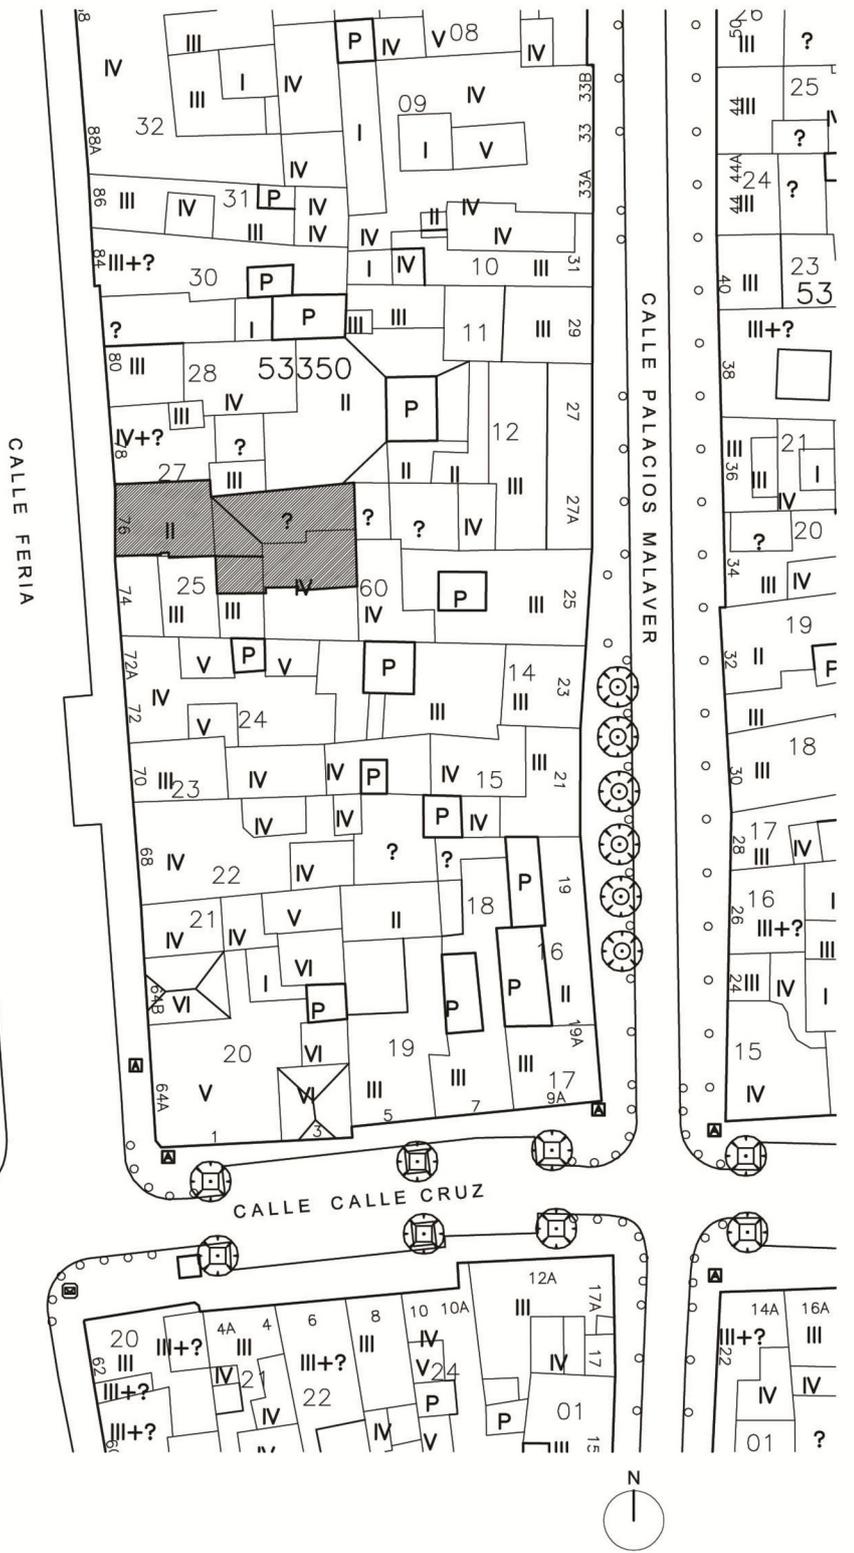
Figura 2.- Ubicación del sondeo arqueológico en el interior de la parcela.

Dada las características de la parcela el sondeo se planteó en la zona interior del solar, que quedaba libre de toda estructura. La cuadrícula situada en la parte central, se separaba de las medianeras 1,50 m y tenía unas dimensiones de 3x3 m. La cota prevista inicialmente a la que se pretendía bajar, era de -1,60 m desde la cota de la superficie del acerado de la calle, pero debido a la pronta aparición del nivel freático (-1,15 m cota relativa) el sondeo arqueológico se dio por concluido.

Los resultados obtenidos en el control arqueológico nos han permitido analizar las modificaciones urbanísticas que ha sufrido la parcela a lo largo de la historia, desde la primera ocupación documentada en el siglo XV hasta la actualidad. La ocupación ha quedado registrada entre las cotas 6,33 y 6,22 m.s.n.m. en época contemporánea (siglos XX-XXI); en la cota 6,05 m.s.n.m. en los siglos XVIII-XIX; entre las cotas 5,44 y 5,39 m.s.n.m. en época moderna (siglo XVII); cota 5,44 m.s.n.m. época mudéjar (siglos XV-XVI) y en la cota 5,29 m.s.n.m. en el periodo bajomedieval (siglo XV). (Fig.2)

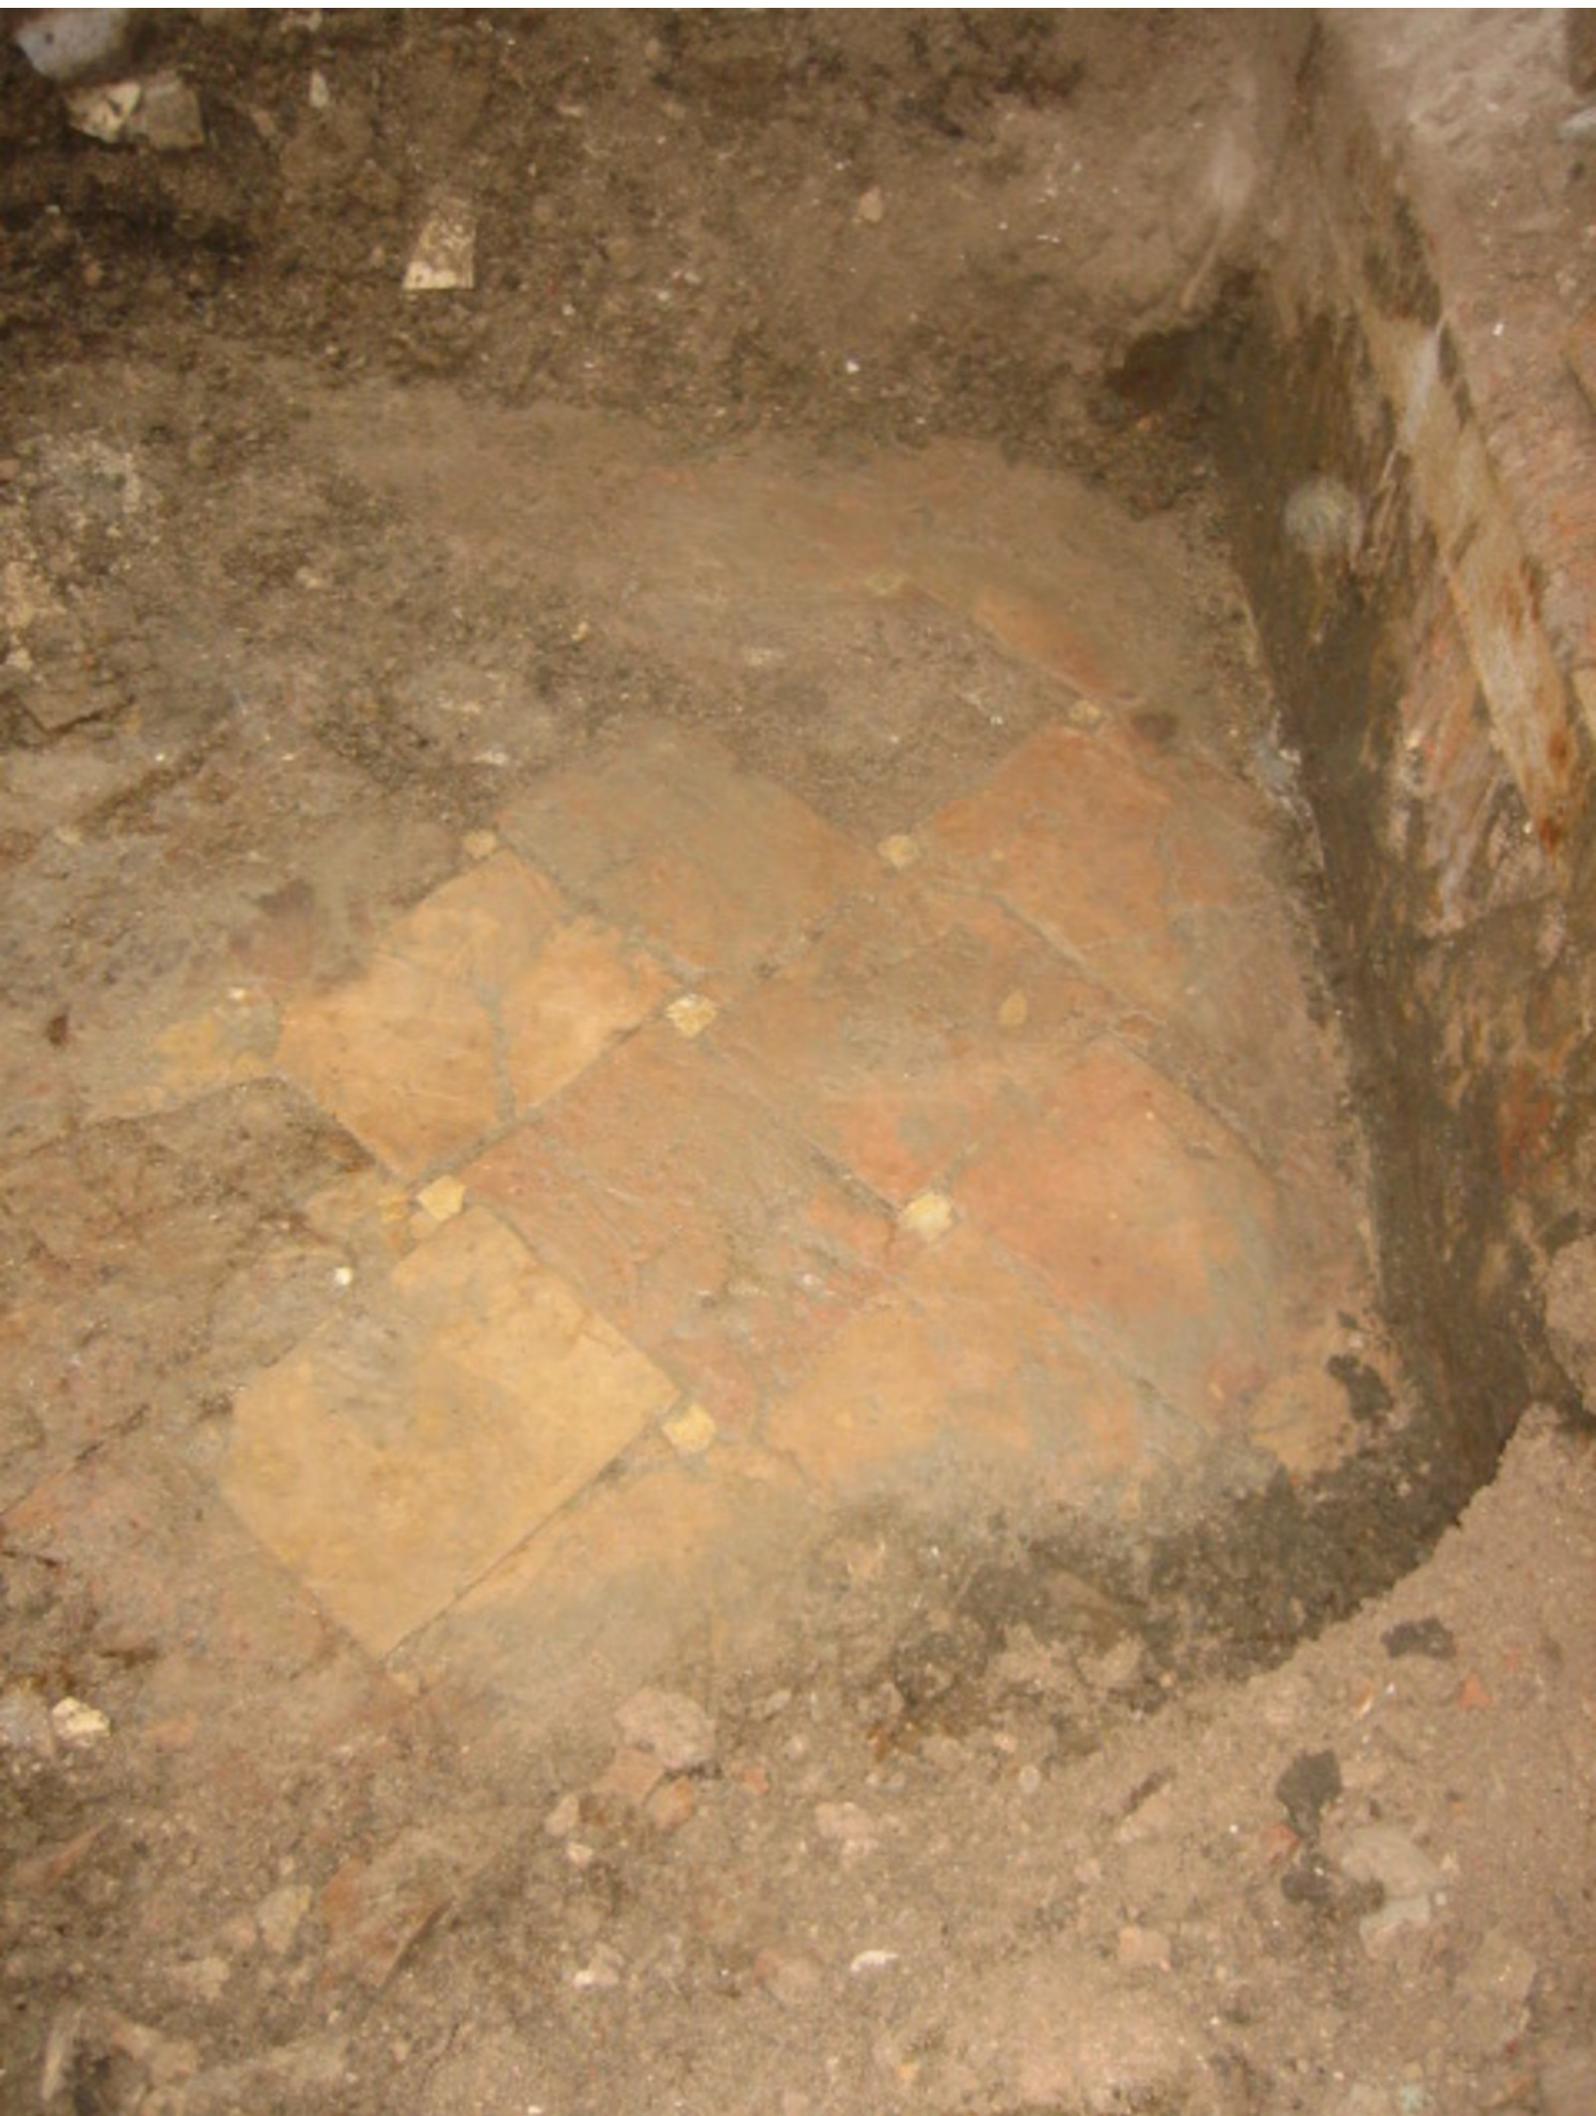
Lámina I.- Restos de muro registrado como primera fase de ocupación de la parcela, datado a principios del siglo XV.

La primera fase documentada en el Sondeo Arqueológico se corresponde con una capa de vertidos que rellena y colmata los restos de un muro realizado con una técnica de emplecto y de una estructura de hormigón hidráulico, las cuales suponen la base de la estratigrafía antrópica. Localizada entre las cotas absolutas de 5,29 y 5,10 m.s.n.m. Sobre la cota de 5,18 m.s.n.m. aflora el nivel freático en el solar. (Lám.I)

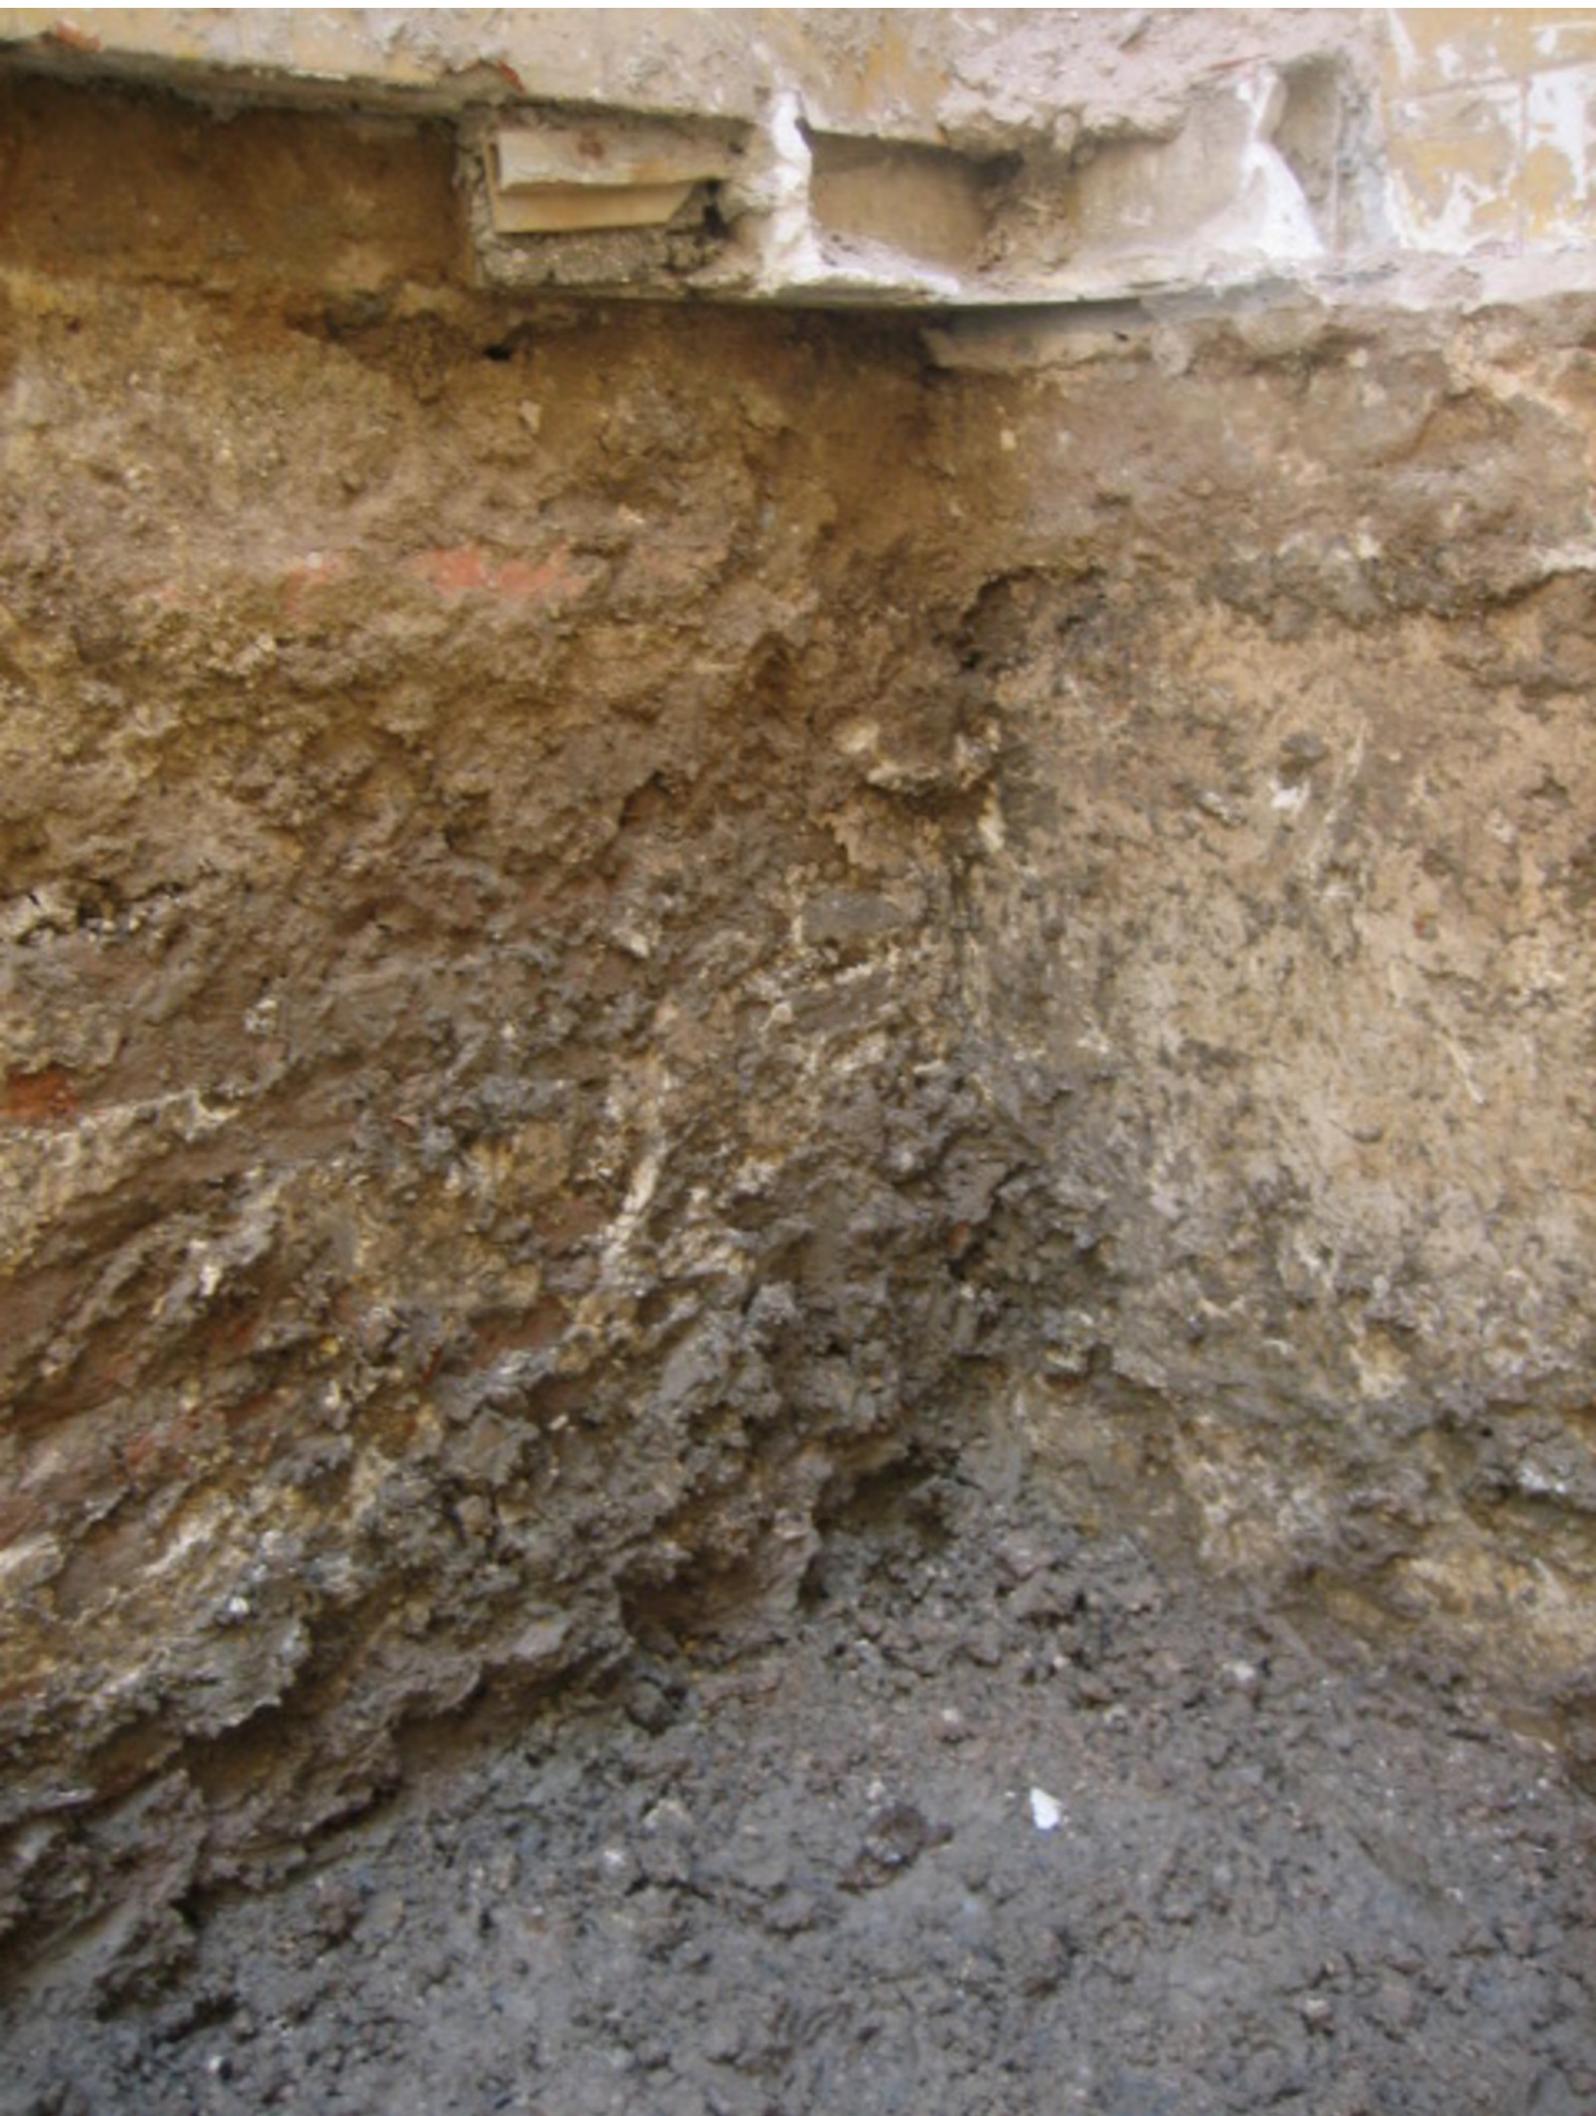
Lámina II.- Restos de la vivienda Mudéjar (siglo XV) y perdura con algunas modificaciones hasta el siglo XVII.

Sobre la capa anterior se documenta una segunda fase constructiva que se corresponde con un pavimento de ladrillo colocado de forma helicoidal con cenefa y la base de una columna ochavada. Los elementos que lo conformaban se encontraban en muy mal estado de conservación, lo que indica un uso prolongado en el tiempo. Su uso se sitúa en la cota absoluta de 5,39 m.s.n.m. (Lám. II)

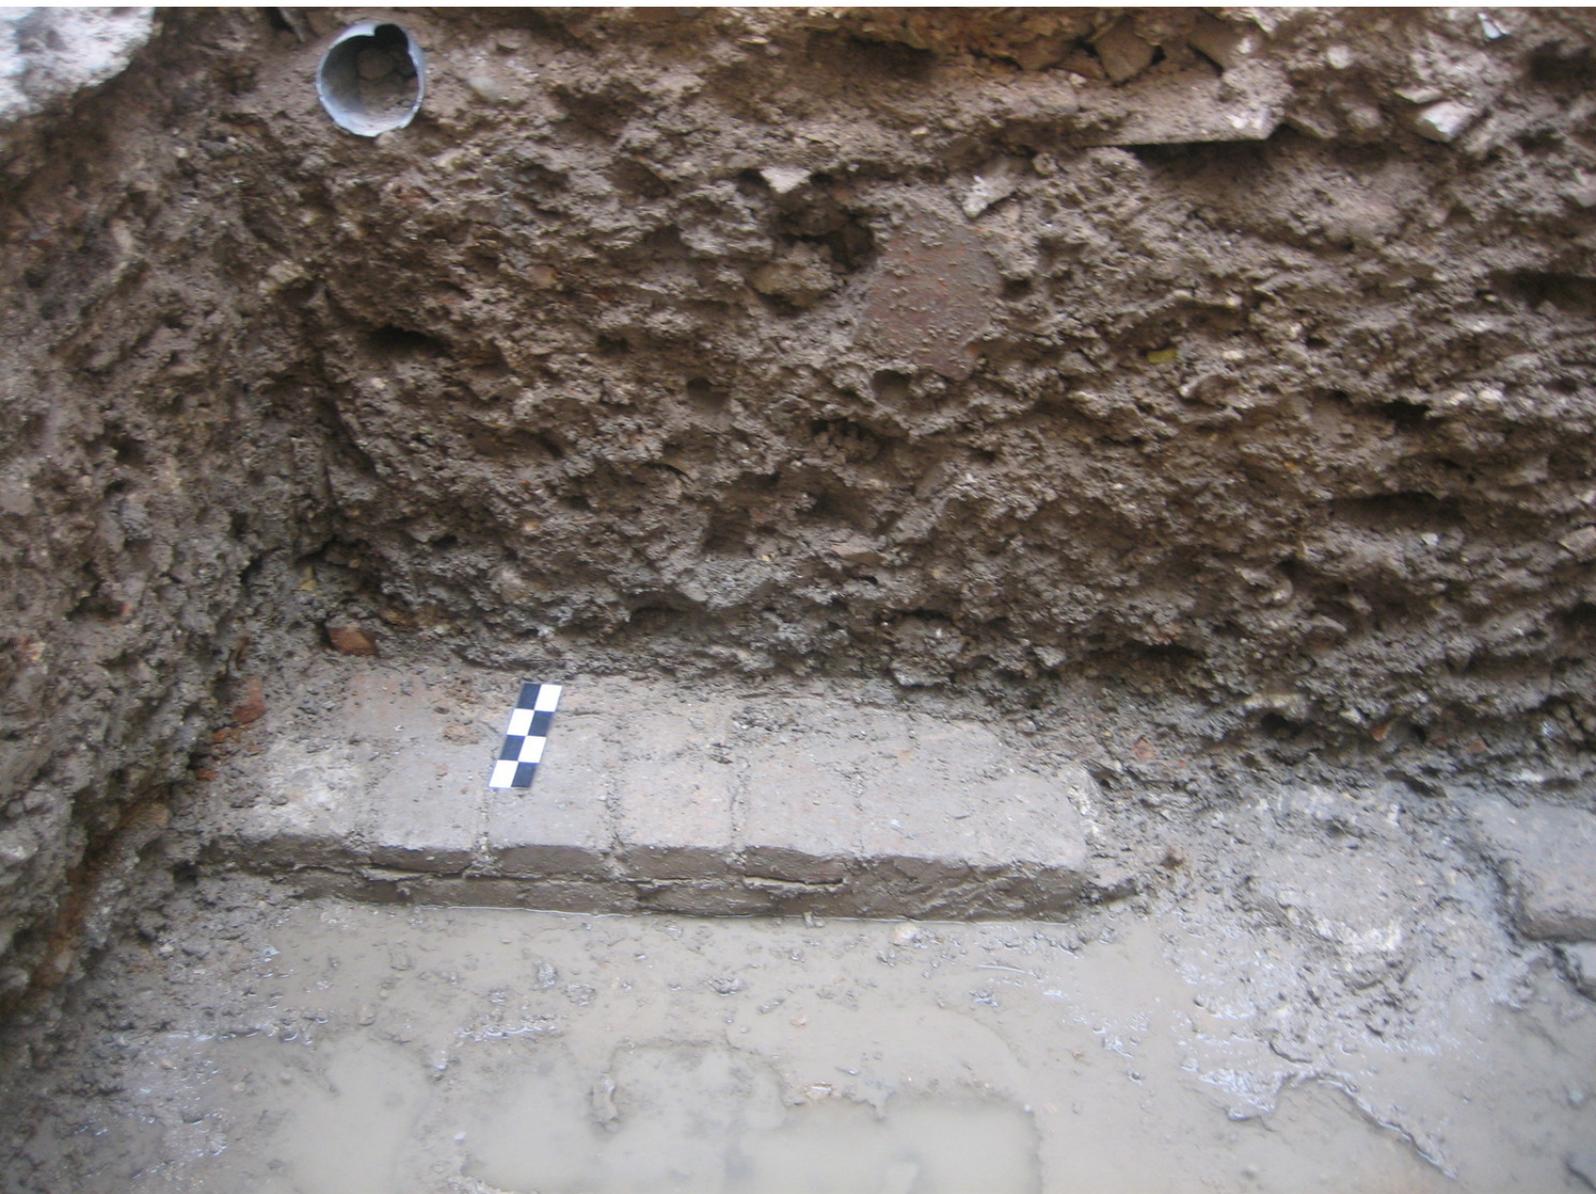
Lámina. III.- Nuevo expediente constructivo (siglos XVIII y XIX). Se conforma una vivienda en torno a un patio en el sector norte y una galería en el sector sur.

muros, pavimentos y estructuras de saneamientos, localizados en una cota absoluta de 6,05 m.s.n.m. (Lám. III)

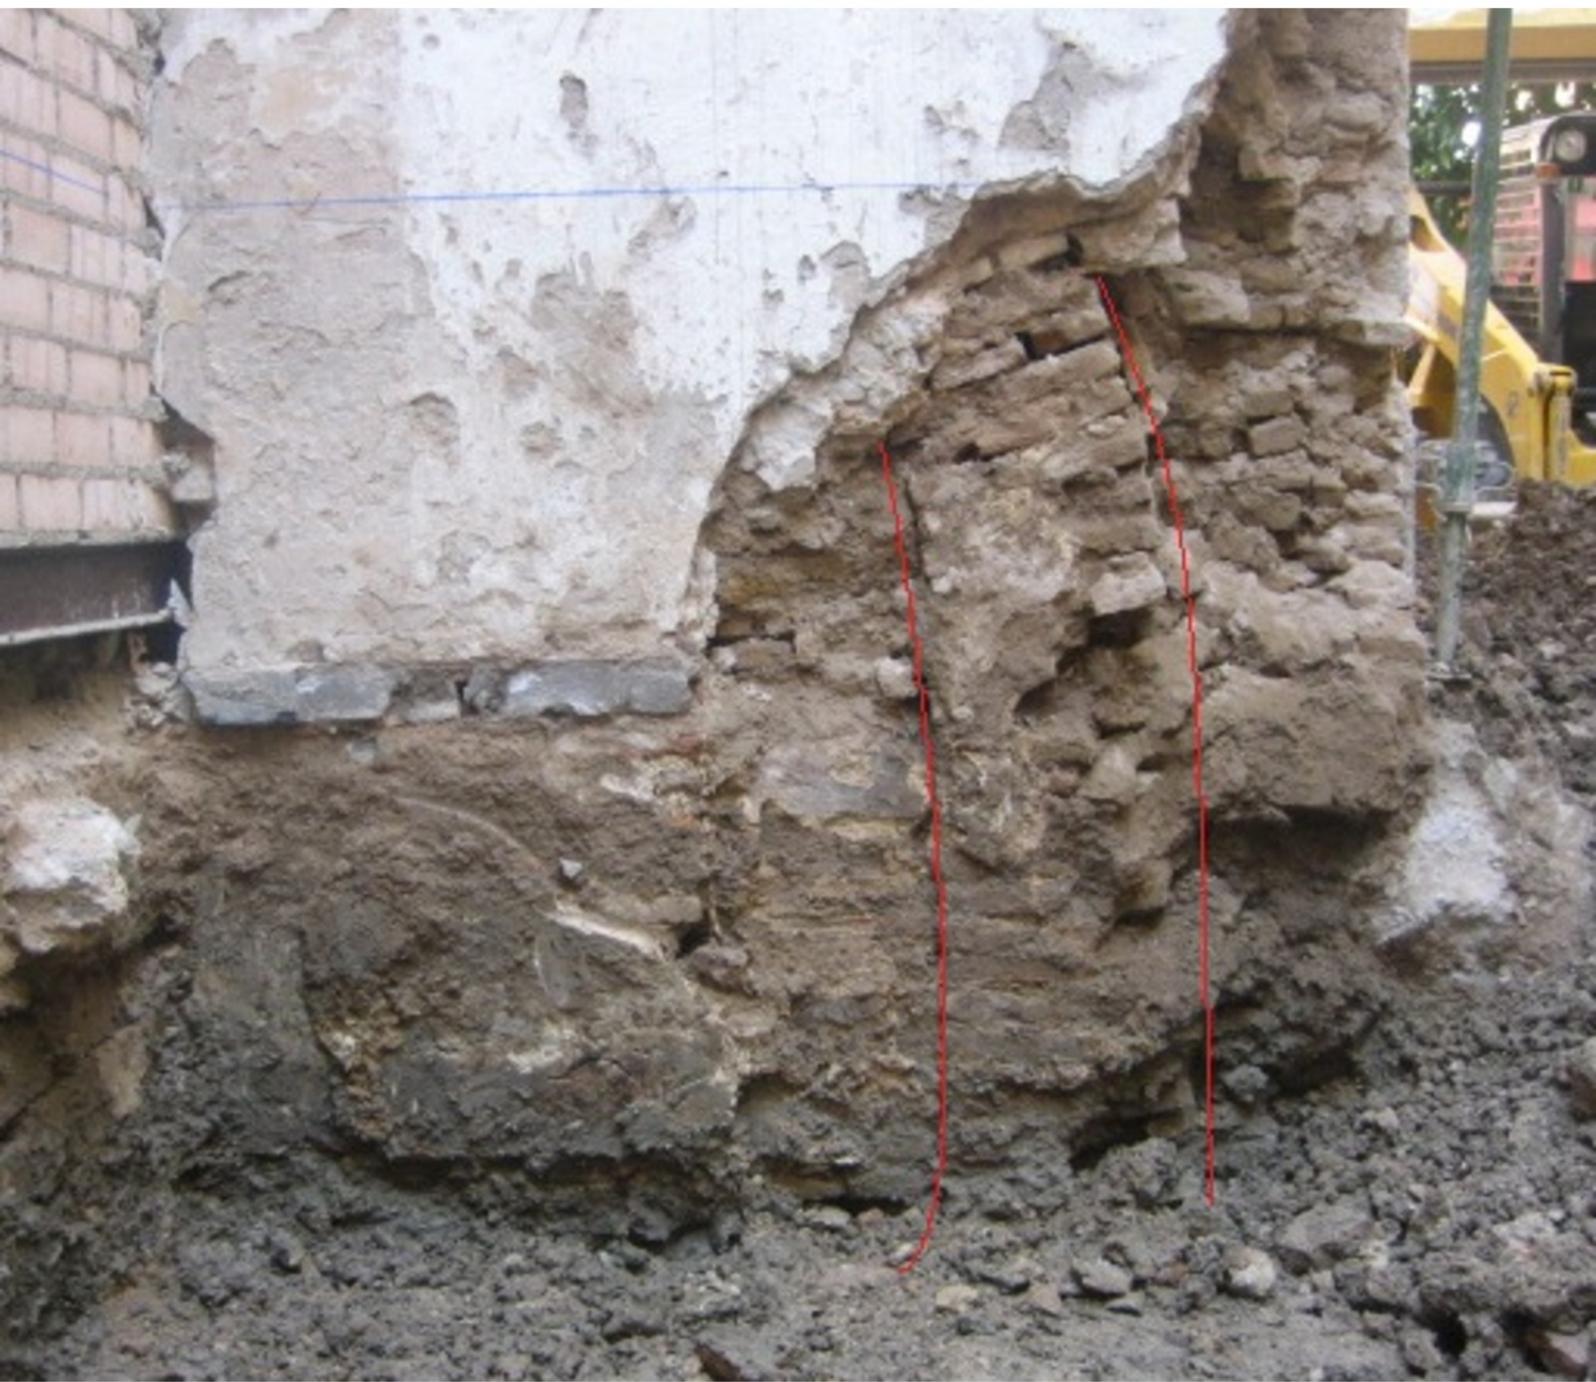
Lámina. IX.- Restos de una columna ochavada embutida en la medianería sur de la casa. Es colindante con la parcela nº 74 de calle Feria..

En la medianera Sur, a nivel de cimentaciones, embutida en ella se apreciaba parte de una columna ochavada, conservando una altura de aproximadamente 0,80 m (entre las cotas de 5,44 y 6,22 m.s.n.m.), se encontraba asociada a un pavimento de ladrillos y alisares.

Como elementos sustentantes se ha registrado los restos de dos columnas ochavadas. Durante el sondeo arqueológico se registro la base de una columna ochavada de 0,29 m por 0,29 m, posteriormente en el control del vaciado de tierra para la ejecución de la cimentación de la nueva vivienda se documentó los restos de una segunda columna que quedaba embutida en la medianería y bajo la cimentación de la casa situada en el número 74, se conserva unos 0,50 m de altura y estaba recubierta parcialmente por un enfoscado. (Lám. IX)
