ANUARIO ARQUEOLÓGICO DE ANDALUCÍA

Actividad Arqueológica Preventiva en C/ Zaragoza Nº 8 (Sevilla).

Enrique Luis Domínguez Berenjano

ArqveoLógica, S. Coop. And.

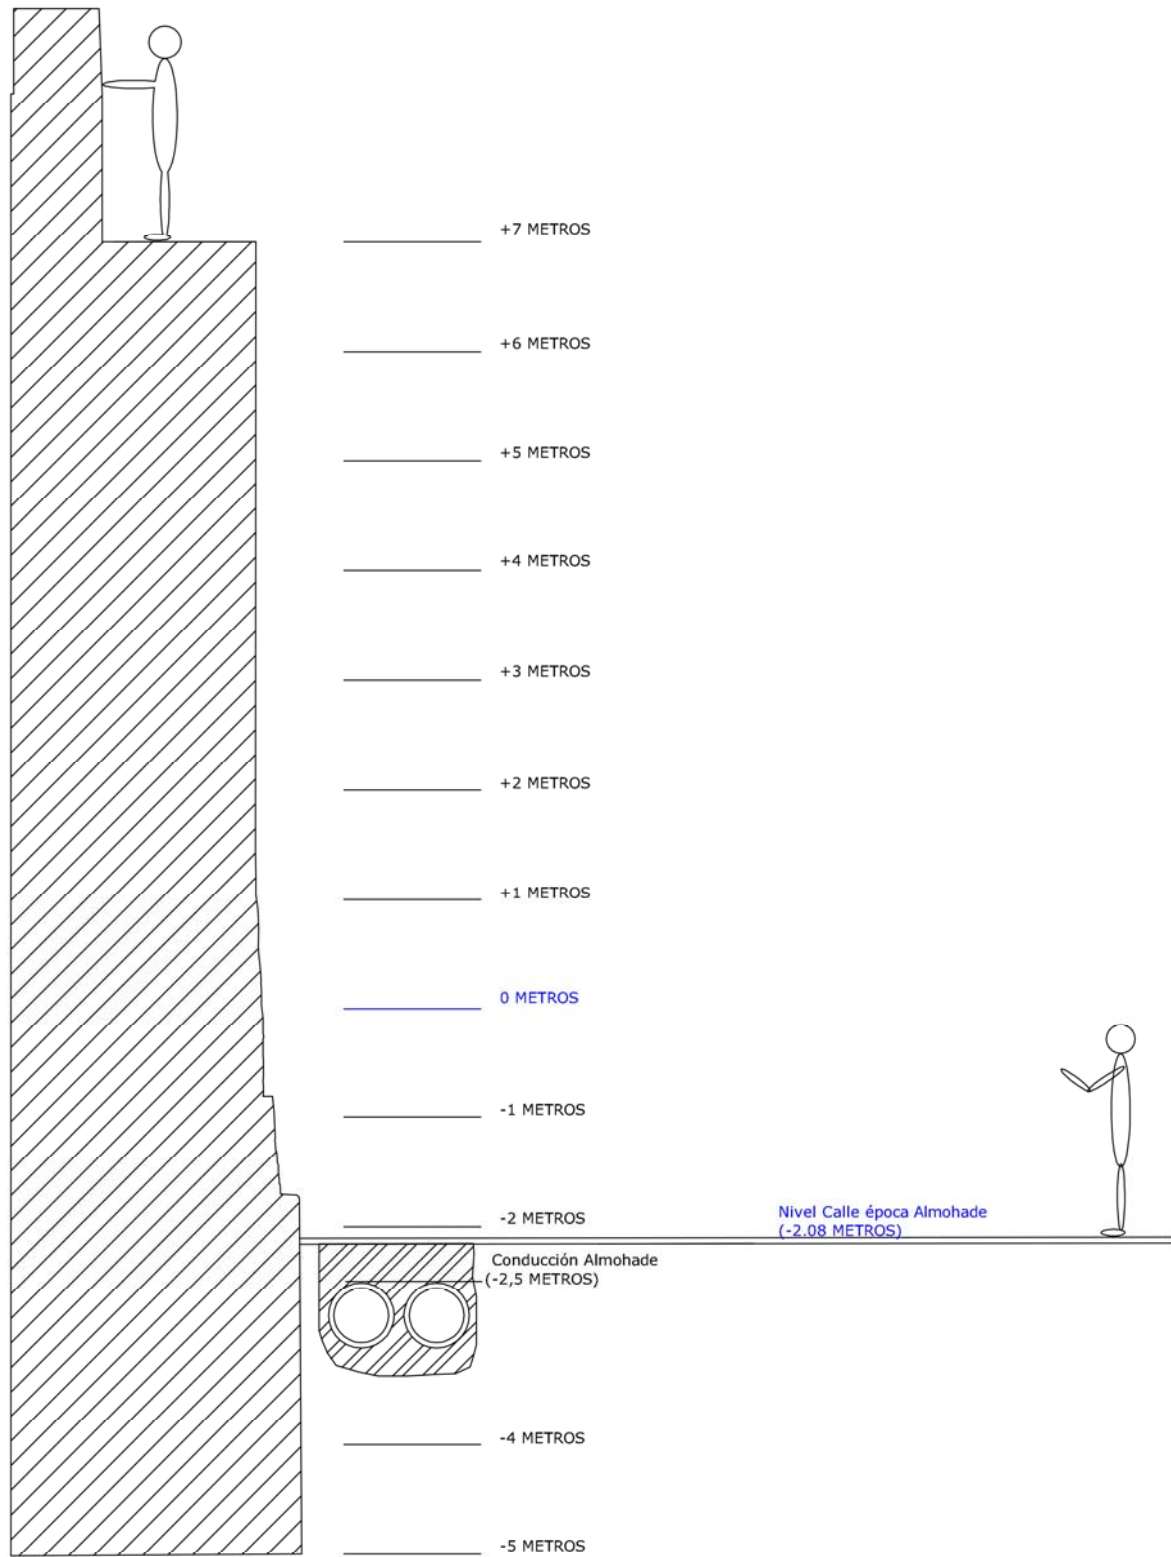
Recorrido hipotético estructuras almohades Fase almohade.
	Estructuras siglo XV.
	Enlucido rojo siglo XV.
	Estructuras siglo XVI-XVII.
	Estructuras Contemporaneas.
	Medianeras.
