ANUARIO ARQUEOLÓGICO DE ANDALUCÍA 1996

EXCAVACIÓN ARQUEOLÓGICA DE URGENCIA REALIZADA EN LA ESQUINA DE LA CALLE CONVENTO CON ALFÉREZ VILLALTA MEDINA. ALGECIRAS. CÁDIZ

FRANCISCA PIÑATEL VERA

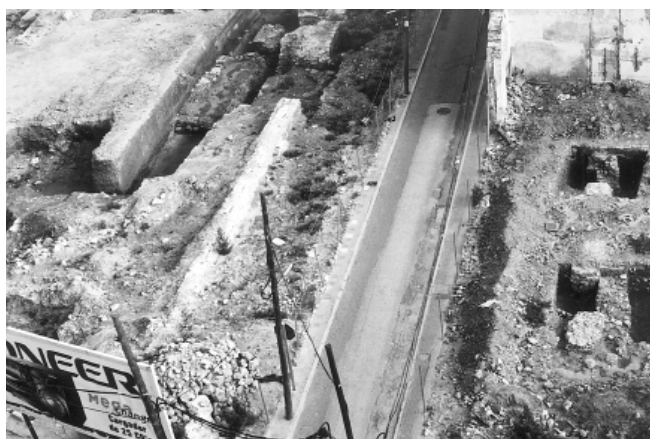
LÁM. I. Situación de la excavación (derecha) respecto de las murallas medievales de la Villa Nueva de Algeciras por su lado norte.

El solar objeto de la intervención arqueológica se encuentra situado en la Villa Nueva de Algeciras. Dentro de éste recinto, este espacio se enclavaría en su sector N., adyacente a la muralla meriní (*LÁM. I*) a escasos metros de la conocida como Puerta de Gibraltar. Posee unas dimensiones de 660 m². En el momento de comenzar la intervención arqueológica, el espacio se encontraba parcialmente demolido, subsistiendo pilares de cimentaciones anteriores en alzado, así mismo en su zona central encontramos un pozo todavía en uso, al fondo de la parcela por su parte oriental permanecían en pie restos de tabicaciones que impedían plantear cualquier tipo de sondeo. La superficie del solar presentaba una cota de 18-18,10m sobre el nivel del mar entre los puntos occidental y oriental. (espacio para colocar la *LÁM. I*)

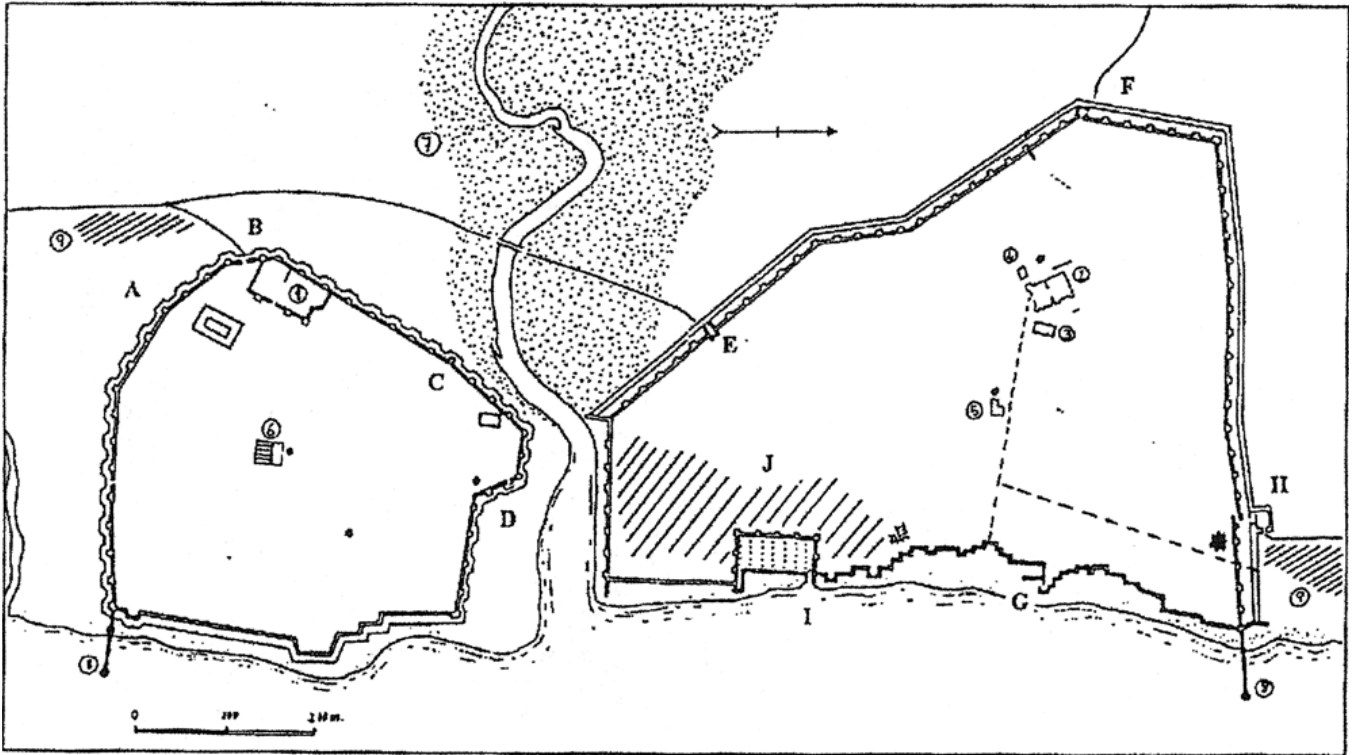
FIG. 1. Plano esquematizado de Algeciras islámica. (extraído de la Revista Almoraima Nº 21 pág.111).

Figura 1. Plano esquematizado de Algeciras islámica. A la izquierda, la Villa Vieja o medina; a la derecha, al-Binya, o ciudad meriní. A. Puerta del Fonsario o Cenicenterio. B y E. Puertas de Tarifa. C y F. Puertas de Jerez. D y G. Puertas del Mar. H. Puerta de Gibraltar. I. Puerta de las Atarazanas. J. Antiguo arrabal. 1. Alcázar viejo. 2. Alcázar meriní. 3. Mexuar (?). 4. Mezquita real. 5. Baños. 6. Mezquita aljama. 7. Zona de huertas. 8. Corachas y torres marítimas. 9. Necrópolis.

El solar donde se realizó la excavación se sitúa a intramuros de la línea septentrional de murallas de la Villa Nueva, esta defensa fue construida por los meriníes entre los años 1279 y 1285 sobre los restos del campamento que Alfonso XI estableció en su asedio a la Villa Vieja situada a la otra orilla del Río de la Miel durante los meses de Agosto de 1278 y Junio de 1279. (fig.1)

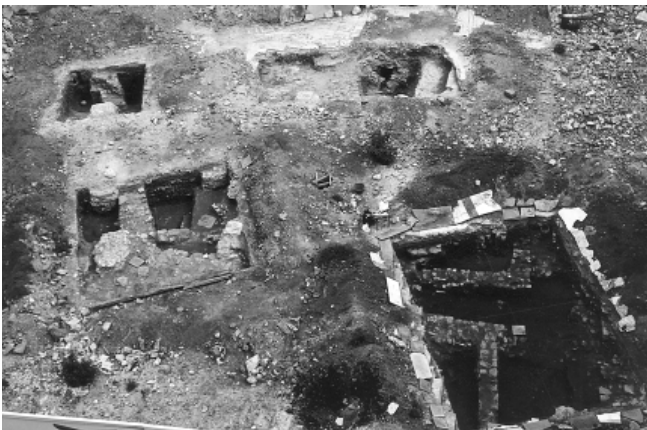
LÁM. II. Situación de las Catas. Parte superior de derecha a izquierda, I y III, parte inferior II y IV.

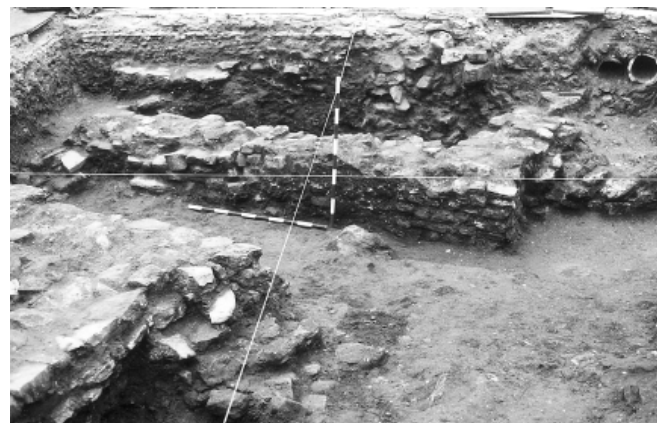
LÁM. III. Cata IV. Detalle de las U.U.E.E. 312, 313, 314, y 320.

Características: Derrumbe caótico de estructuras producida por obras de canalizaciones recientes compuesto por lajas calizas irregulares, tierras parduzcas, materiales constructivos y fragmentos cerámicos

Características: Unidad deposicional de tierras negras quemadas correlacionable con el abandono y destrucción de la ciudad. Aparecen restos abundantes de materiales cerámicos huesos de mamíferos, conchas de moluscos, clavos e hierros amorfos así como restos de materiales constructivos

Características: estructura conformada por lajas calizas irregulares con ligante arcilloso similar a la U.E. 309 con orientación W-E esquina en dirección N-E

Características: Canalización hormigón

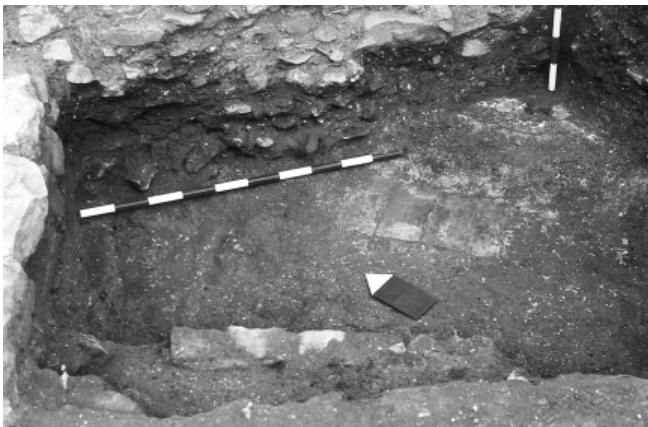
LÁM. IV. Cata II. Pavimento desmantelado y andén.

Quedó documentado por la aparición de un pavimento de olambrillas vidriadas en negro (LÁMS. IV y V) asociado al cual encontramos una estructura muraria conformada por lajas calizas regularizadas cuyo ligante era de tipo arcilloso que podría corresponder a uno de los muros exteriores de una vivienda presentaba una orientación N-E, S-W. Excavamos además junto a los restos de suelo una unidad de destrucción de tapial que identificamos con los restos procedentes de las tabicaciones de la estancia, en cuyo exterior localizamos un andén de ladrillos, obra propia de los exteriores de estas viviendas donde solían rodear a los

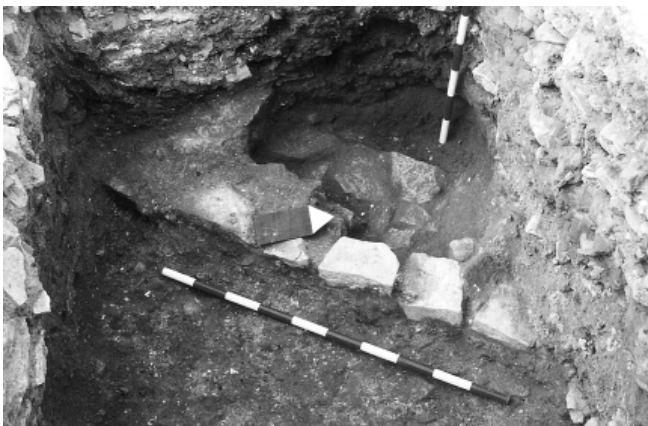
LÁM. V. Cata II. Estructura muraria.

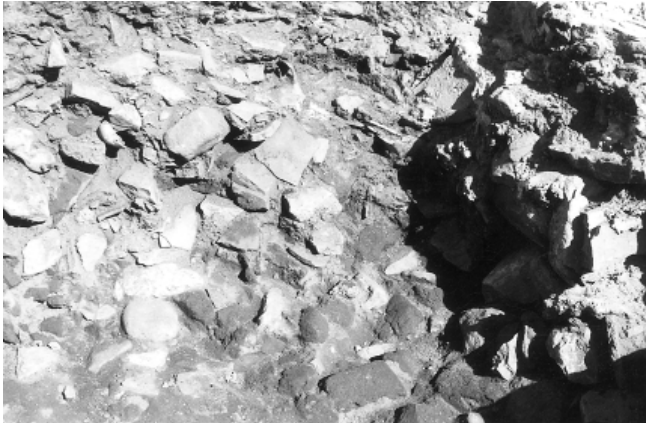
LÁM. VI. Cata II. Vertedero.

Aparece también reflejada esta segunda fase de ocupación en la Cata II y pertenece al mismo periodo que la fase I aunque a momentos algo posteriores ya que localizamos un nuevo suelo a cotas superiores al momento ocupacional anteriormente descrito, pensamos por tanto que nos encontramos en momentos adscribibles a los inicios del siglo XIV. El pavimento documentado lo constituían calizas y ladrillos en contacto con una estructura semicircular muy deteriorada, que funcionalmente podíamos definir como un poyo de cocina hecho que se deduce gracias a los restos de carbón y de cerámica de cocina que localizamos en esta U.E. Esta segunda ocupación parece coincidir con la ubicación de un vertedero en los exteriores de la estancia, justamente sobre el suelo que comentábamos en la fase I de ocupación. Del vertedero (LÁM. VI) se rescataron gran cantidad de materiales cerámicos y de otro tipo, tales como: Contenedores de fuego, vajilla de mesa y de cocina, otros utilizables para el almacenamiento, transporte o conservación, gran cantidad de huesos de mamíferos, además de escorias de hierro algunos clavos y un par de agujas de bronce.

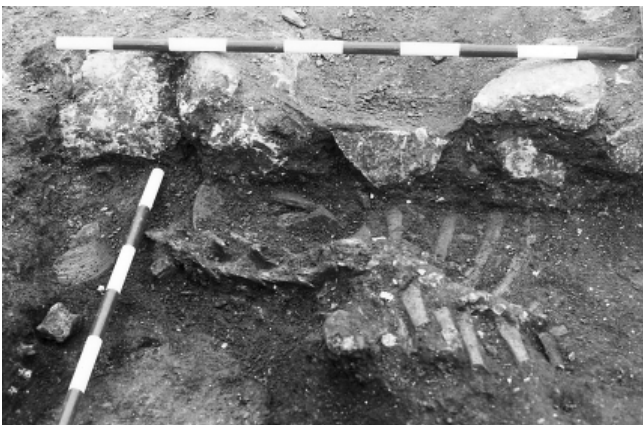
LÁM. VII. Cata IV. Restos de cerámica asociada a huesos de bóvido en la U.E.313.

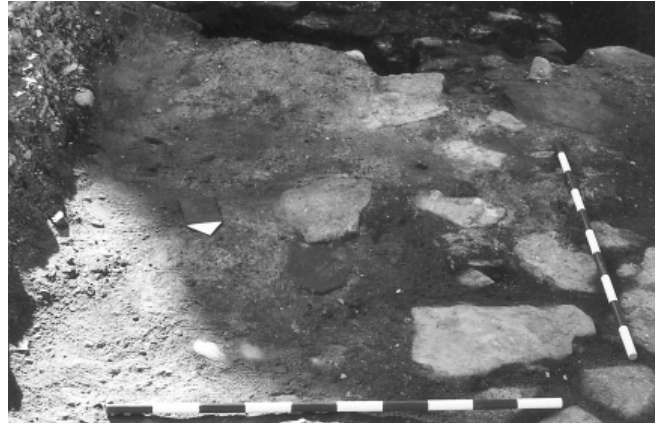
LÁM. VIII. Cata IV. Pavimento del siglo XVIII.

De este momento se excavó un pavimento de calizas asociados a restos de argamasa blanca en lo que interpretamos como una destrucción parcial del mismo sobre él que se localizó un plato de cerámica trianera decorado en azul y blanco.

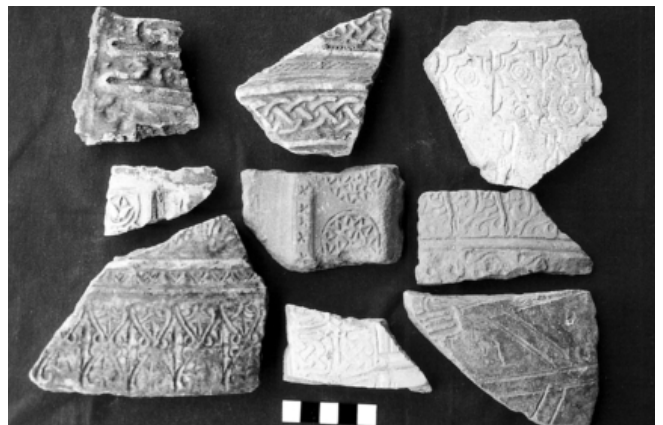
LÁM. IX. Materiales cerámicos estampillados procedentes de la excavación.

Los abundantes fragmentos de tinajas que se localizaron responden al tipo común de barro grosero sin decorar, de cuerpo ovoide y cuello troncocónico de base plana, con o sin asas. En cuanto a la representación cerámica de tinajas con motivos estampillados suelen corresponder a una morfología de recipiente de cuerpo esférico o ligeramente abombado, con base plana cuello cilíndrico sin reborde y asas adosadas al cuerpo. Los motivos decorativos son variados y se reparten a lo largo del cuerpo a modo de franjas sobre fondo de vedrío verde los hay: epigráficos, geométricos, vegetales, arquitectónicos etc...

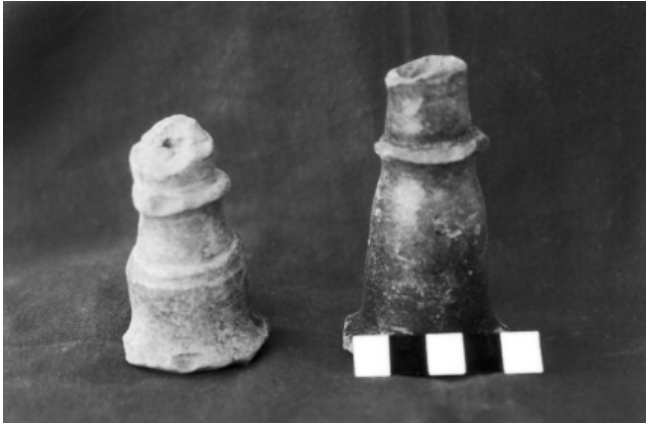
LÁM. X. Candiles.

Los candiles documentados corresponden mayoritariamente a los de pie alto y en menor medida a los de cazoleta y piqueta. Los de pie alto presentan platillo con bordes verticales ligeramente exvasados en la base, el pie del candil con dos cuerpos divididos por un anillo central y la cazoleta se presenta en forma de casquete semiesférico, suelen estar vedríos en melado o verde aunque algunos también presentan cubierta blanca stannífera.

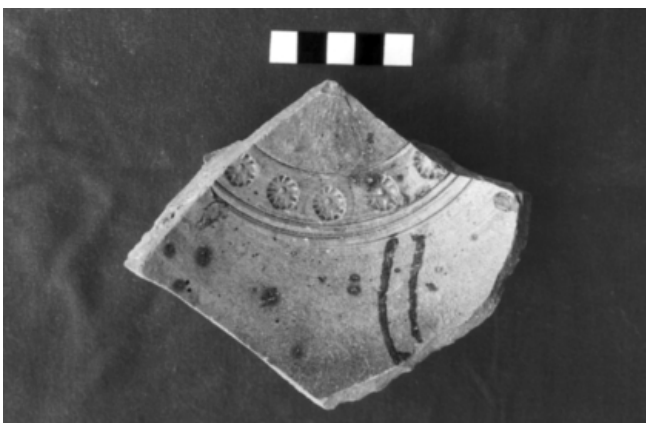
LÁM. XI. Ataifor melado y manganeso con estampilla en el solero.

En cuanto a los ejemplares destinados al servicio de mesa el elemento más abundante es el atañor, los hay muy variados en cuanto a formas y a decoración, los más usuales son los decorados con líneas o motivos geométricos en manganeso sobre cubierta melada, pero igualmente los encontramos esmaltados en verde con estampilla en el solero, stanníferos etc... las bases son anulares y las paredes cónicas abiertas al exterior en algunos casos y de paredes rectas con reborde y base curva con repié o bien de paredes curvas con borde ligeramente vuelto al exterior en otros.
