ANUARIO ARQUEOLÓGICO DE ANDALUCÍA 1996

INFORME DE LA INTERVENCIÓN ARQUEOLÓGICA DE URGENCIA EN CALLE ADARVE, Nº 2 (CÓRDOBA)

SILVIA CARMONA BERENGUER
MANUEL F. MORENO GONZÁLEZ
JOSÉ MANUEL BERMÚDEZ CANO

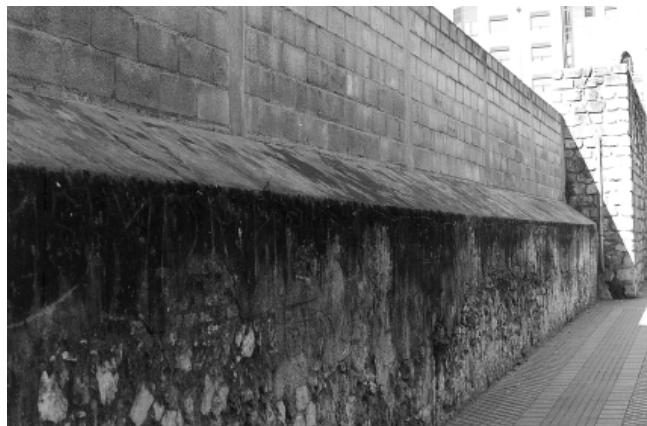
LÁM. 1. Trazado de la muralla en la Avda. de las Ollerías. En primer término, aspecto que presenta. Al fondo, el tramo restaurado en la década de los 80.

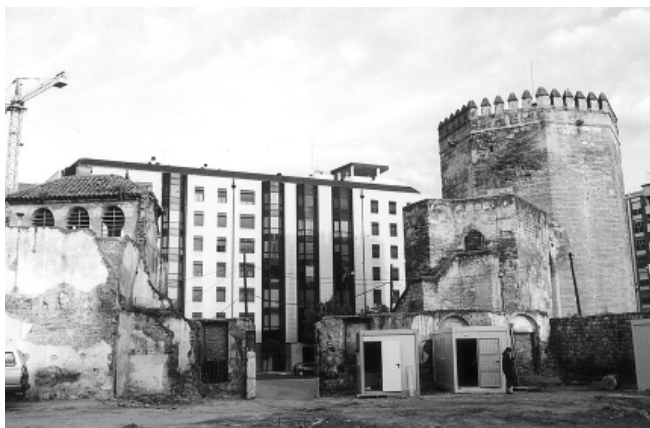
LÁM. II: Vista desde el solar de una de las entradas, situada en el lado Oeste. A la izquierda se ve la parte superior de un edificio que data del siglo XVII y a la derecha la Torre de la Malmuerta del siglo XV.

La Torre de la Malmuerta (LÁM. II). La Torre de la Malmuerta -límite del solar en su ángulo NW-, situada entre las antiguas puertas del Rincón y la del Colodro, es una torre albarrana de planta octogonal (22), construida sobre la cimentación de una torre anterior también utilizada para defensa de la puerta del Colodro y del Rincón (Ortí Belmonte, 1957); en su remate se sitúa un antepecho compuesto por merlones piramidales bajo los que se dibujan dos bandas paralelas decoradas con un motivo de cintas entrecruzadas en relieve. Bajo el arco de medio punto que sirve de unión entre la torre y la muralla se conserva una lápida en la que se representa el escudo real y una inscripción -hoy ilegible- (23).

Es una torre maciza, con excepción de una sala interior, a la que se accede por encima del arco; su planta es octogonal y su cubierta está formada por una bóveda esquifada; sus muros presenta una serie de arcos apuntados cerrados al exterior mediante saeteras (Pinilla Melguizo, 1993, 188); una puerta en uno de sus lados da paso a una escalera por la que se accede a la plataforma superior (Ramírez de Arellano, 1985, 90).

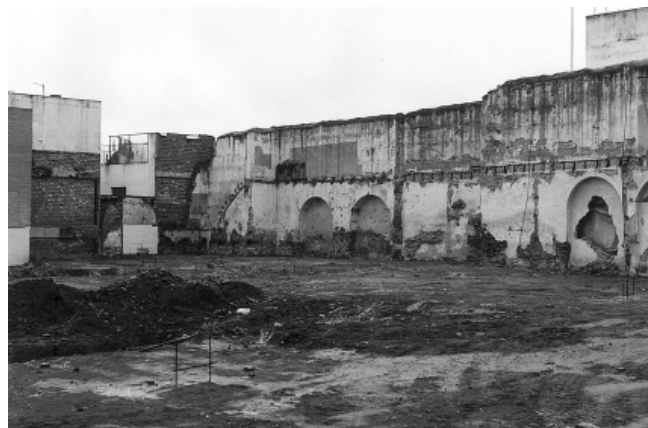
LÁM. III: Vista del lado Sur del solar, las paredes conservan los arcos de medio punto del edificio anterior -almacenes-.

A mediados del presente siglo las dependencias de la fundición, distribuidas en torno a un patio central, pasan a desarrollar diversas funciones, desde almacén de una cadena alimentaria (TRUEBA), fábrica de galletas, harinera, cochera y taller de la antigua empresa municipal de autobuses urbanos de la ciudad (SATA), almacén de patatas, fábrica de jabones, hasta un taller de trabajo y transformación de mármoles- (plano nº 4, según López Ontiveros, 1981, 182, gráf. 9º). Posteriormente, todas estas dependencias, que sobre todo en el lado norte del solar no eran más que ligeras estructuras cubiertas de uralita, a la manera de hangares, fueron derruidas quedando toda la extensión del solar libre de elementos constructivos, tal y como la hemos llegado a conocer en el momento de la Intervención (LÁM. III).

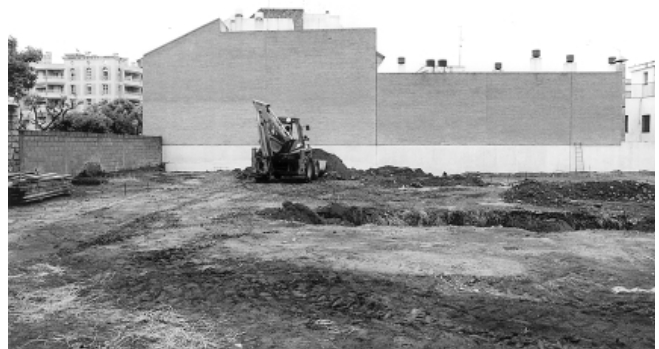
LÁM. V: Vista del lado Este en un momento de limpieza, antes de comenzar el vaciado.

- A) Trabajos en los laterales Norte y Este (*LÁM. IV*). El área se vació hasta una cota de 1,50 metros, exceptuando la parte central, donde fue instalada una grúa de 30 m de longitud y que en el Proyecto Arquitectónico coincide con un patio.
- B) Lados Sur y Oeste. En estos laterales se vació hasta la cota definitiva, 3,20 m dejando una separación con la medianería Sur de 1,50 m como medida de seguridad para, más tarde, realizar la pantalla perimetral (*LÁM. V*).

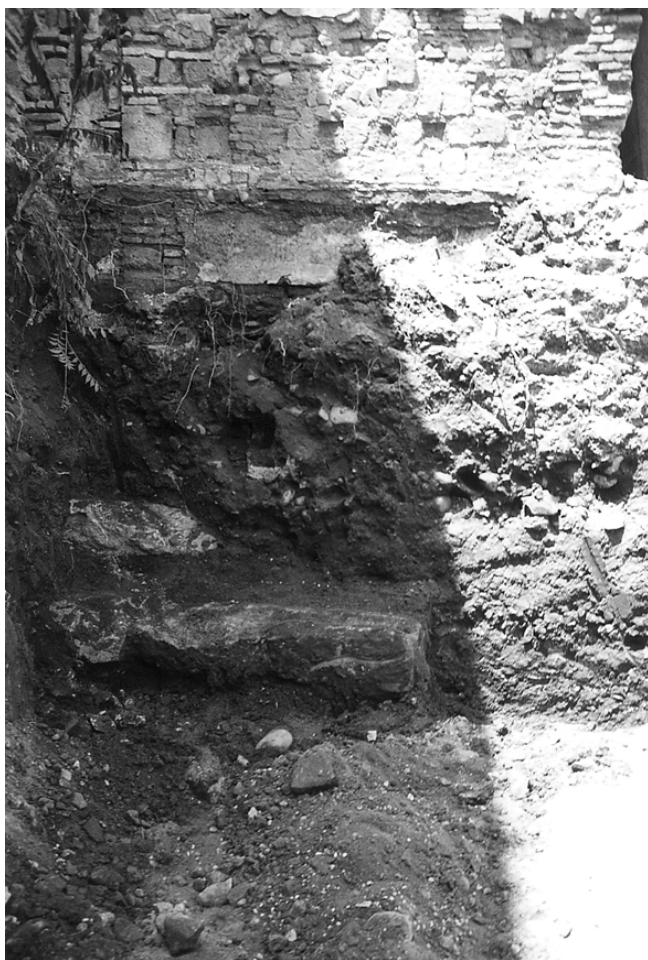
LÁM.VI. Estructuras asociadas al espacio funerario documentado en el ángulo Suroeste.

Conoce el vaciado hasta la cota de replanteamiento de obra, es decir 3,20 m. Destaca como aspecto más relevante la aparición de un nivel romano en el lateral Oeste (*LÁM. VI*), quizás relacionado con el espacio funerario que presumiblemente existió en esta zona (27).

A.2. Ángulo Suroeste. Destacamos una única estructura fabricada en *opus caementicium* y posiblemente con alzado de sillares (35), que documentamos a una cota de 3,20 m. desde el nivel de la calle Adarve. Este ángulo queda pendiente hasta la última fase. Los resultados arqueológicos registrados nos relacionan los restos aparecidos con el mundo funerario romano.

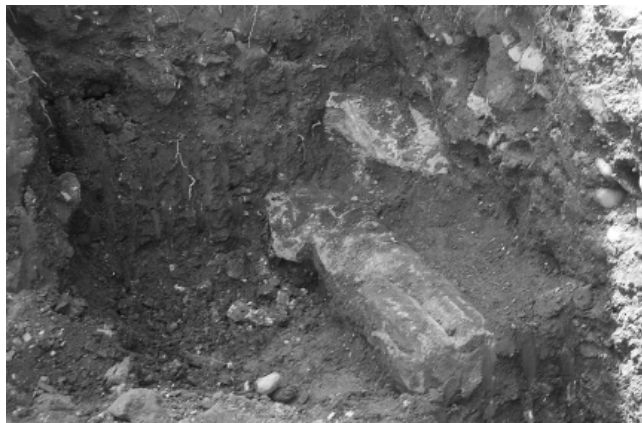
LÁM. VII: Nueva vista del espacio funerario.

- Estructura de sillares situada en el ángulo SW del solar. Se trata de la cimentación de una construcción relacionada con el mundo funerario. Está situada a 2,35 metros de profundidad. De la misma sólo se conservan dos sillares de caliza blanda, uno de ellos embutido en el perfil (LÁM. VII). Las proporciones del sillar son 1,65 m de largo, 45 cm de anchura y 34 cm de grosor. La relación estratigráfica es la siguiente: excava el estrato de arcilla roja y se sitúa directamente bajo el estrato de tierra parda. Se trata de una cimentación muy deteriorada al encontrarse en la interfaces de arrasamiento del estrato.

- A 2,20 m. al Norte del perfil Sur y a 90 cms. del perfil Oeste se extiende una superficie de unos 2 m² en la que aparecen restos de otra cimentación formada por ripios y picadura de sillar con abundante argamasa de cal. Ésta presenta una potencia de unos 40 cms. y no tiene relación física con la estructura anterior. En su perímetro no presenta ninguna cara alisada.

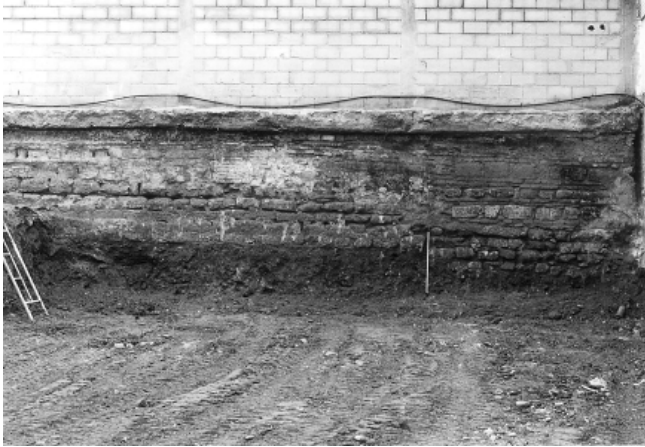
LÁM. VIII: Vista de la muralla. Presenta un aparejo formado por dos hileras de ladrillo y una de sillarejo apoyados en varias hileras de sillarejos y sobre gravas gruesas.

D. La Muralla. La integración de la cimentación de un tramo de la muralla almohade de Córdoba limitando el lateral Norte del solar que nos ocupa (LÁM. VIII) se convierte, desde el primer momento, en uno de nuestros objetivos.

Al observar que en el Proyecto Arquitectónico se integra, en la fachada principal del edificio, el lienzo restaurado durante la década de los 80 y que, sin embargo, se omiten los 17 metros de muralla original conservada -con múltiples reparaciones de distintas épocas-, situando en esta zona el vano de la entrada y que, según nos indicaron, quedarían a salvo por la diferencia de cota existente. Pero en el transcurso de los días pudimos comprobar que esa diferencia de cota iba a afectar seriamente la integridad de la cimentación conservada.
