ANUARIO ARQUEOLÓGICO DE ANDALUCÍA 1996

RESULTADOS DE LA INTERVENCIÓN ARQUEOLÓGICA REALIZADA EN EL ZOOLOGICO MUNICIPAL DE CÓRDOBA

DOLORES RUIZ LARA
JUAN FRANCISCO MURILLO REDONDO

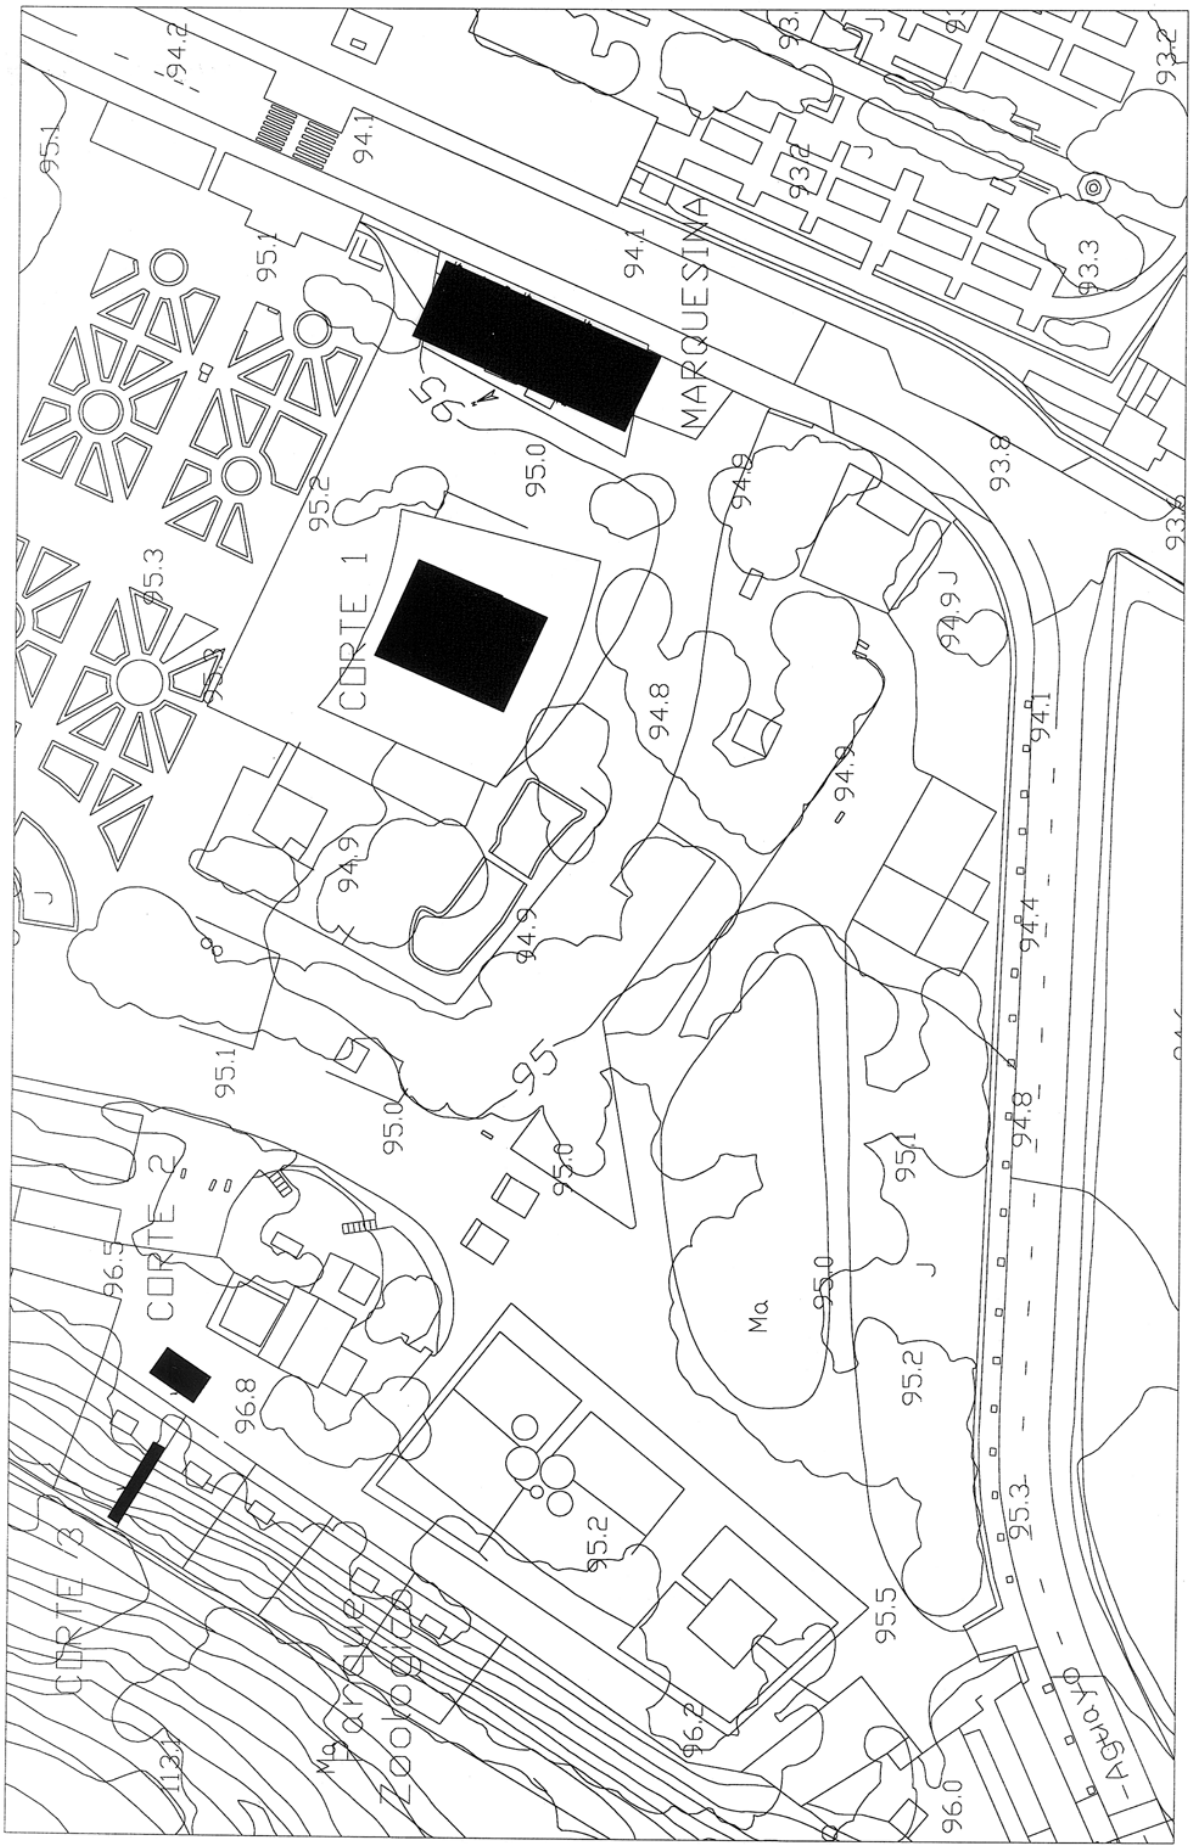
FIG. 2. Localización de Cortes.

Los muros han sido localizados básicamente en la mitad oriental del recinto (FIG. 2) y estaban contruidos a base de sillares y sillarejos de calcarenita, en ocasiones calzados con mampuestos o guijarros. Menos frecuentes eran los realizados en su totalidad con mampuestos de calcarenita y guijarros. Las cimentaciones son de guijarros, según se ha comprobado en el sondeo (LÁM I). Todos presentan una anchura en torno a los 50 cms., salvo los ubicados en la zona más occidental, que superan esta media, tratándose en algunos casos de posibles pilares, con unas dimensiones aproximadas de 120 cms. La mayoría sigue una orientación NW-SE, y sólo algunos arranques y uno de los paramentos mejor documentado situado en el perfil meridional y objeto de un sondeo, han permitido constatar alineaciones en sentido NE-SW, menos frecuentes que las primeras.

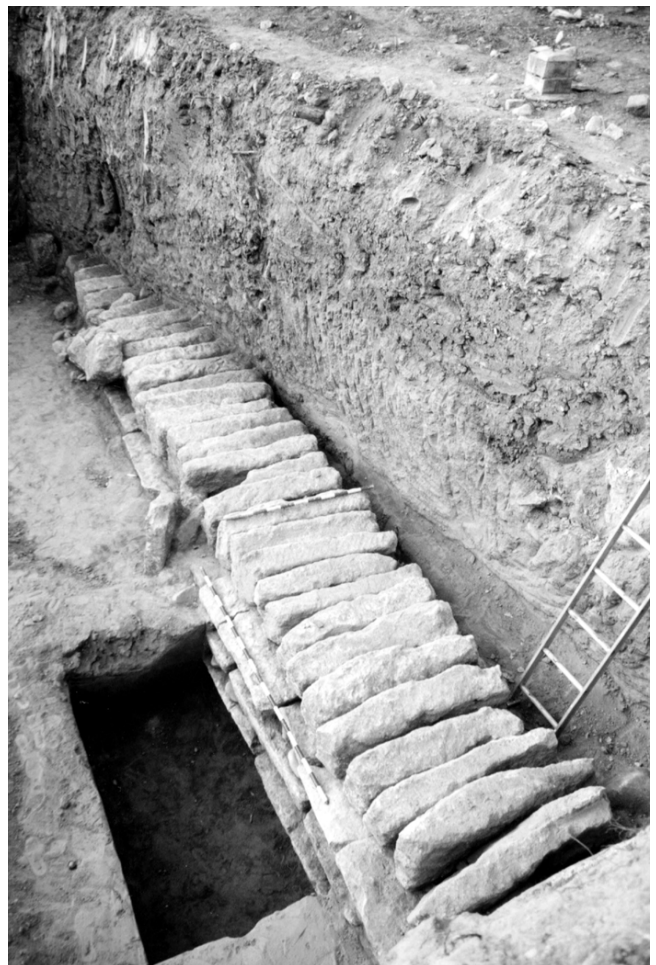
LÁM. II. Cloaca vista desde el N., con el sondeo en primer plano.

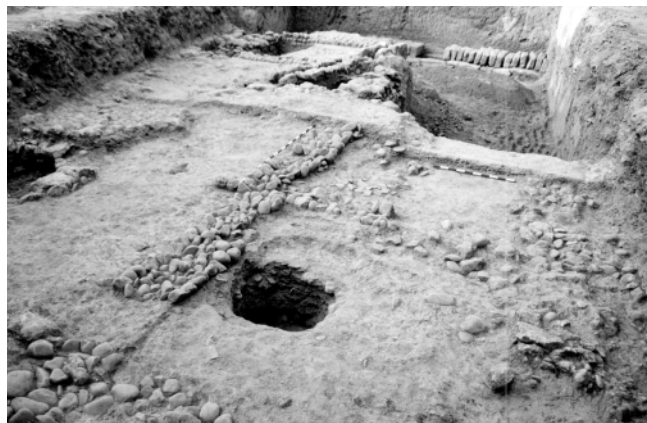
LÁM. III. Corte 1. Parte oriental del Corte 1 vista desde el E.

orientada en sentido NW-SE. (U.E.24). Todas presentan una potencia superior al resto de los muros documentados, y su técnica edilicia también difiere notablemente con respecto al resto, ya que en estos casos se trata de construcciones de mampuesto, en las que a veces se intercalan algunos sillares o sillarejos, y muy raramente son utilizados los guijarros. La anchura oscila en torno a los 60 cms. (FIG. 5; LÁM. III)

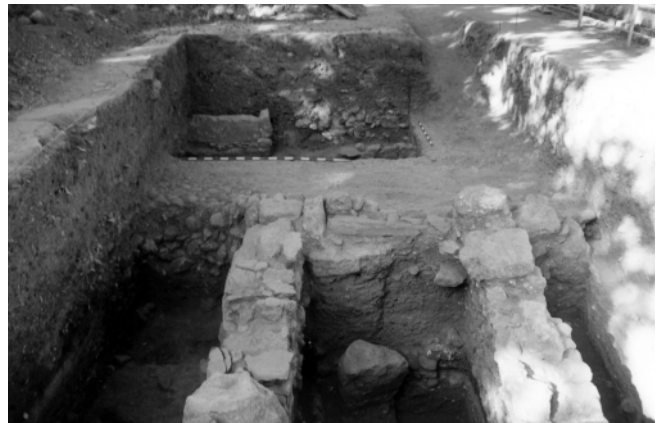
LÁM. IV. Vista del Corte 2 desde el ángulo NE. al finalizar los trabajos.

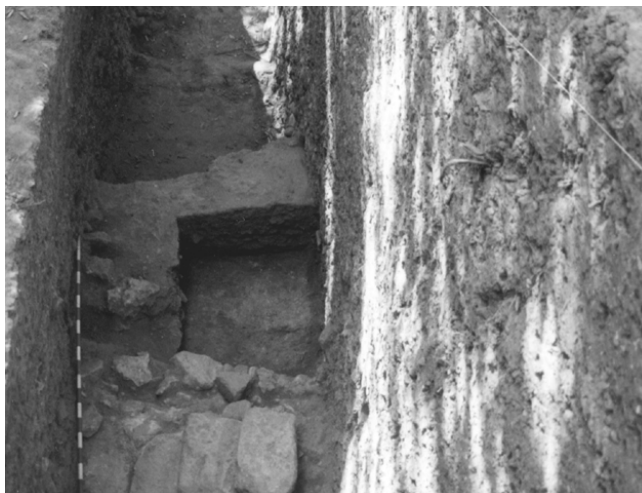
LÁM. V. El Corte 3 visto desde el N. al finalizar la excavación.
