ANUARIO ARQUEOLÓGICO DE ANDALUCÍA 1996

INTERVENCIÓN ARQUEOLÓGICA DE EMERGENCIA EN LA DOMUS URBANA DEL CALLEJÓN DE LOS NEGROS Nº 8 (ALBAICÍN, GRANADA).

FÁTIMA PÉREZ DE BALDOMERO
MANUEL ÁNGEL CASTILLO RUEDA

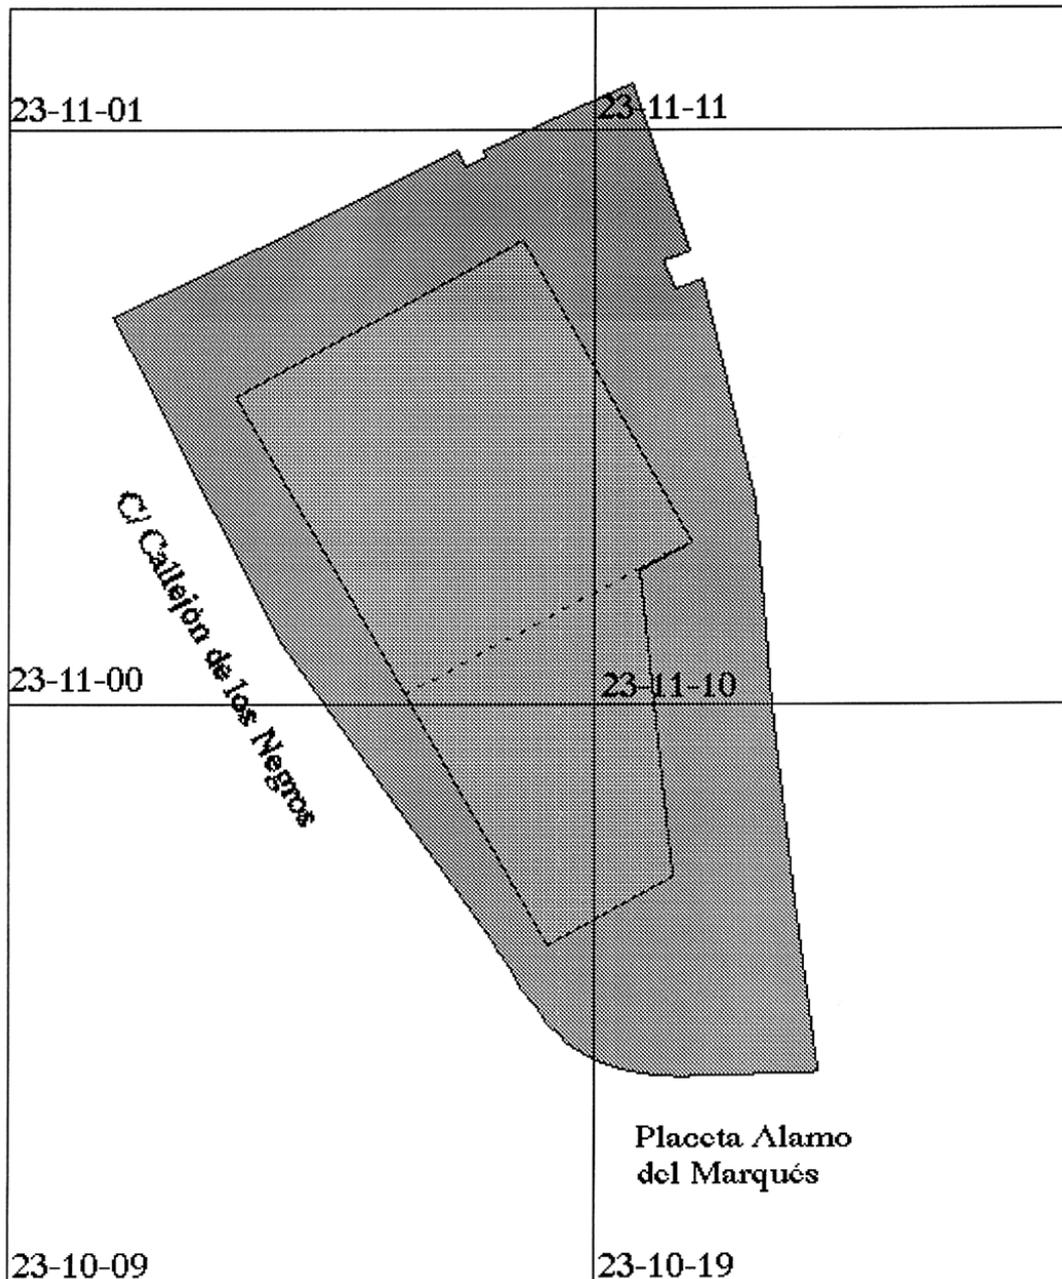
FIG. 1. Límites y planimetría del solar. Áreas U.T.M.

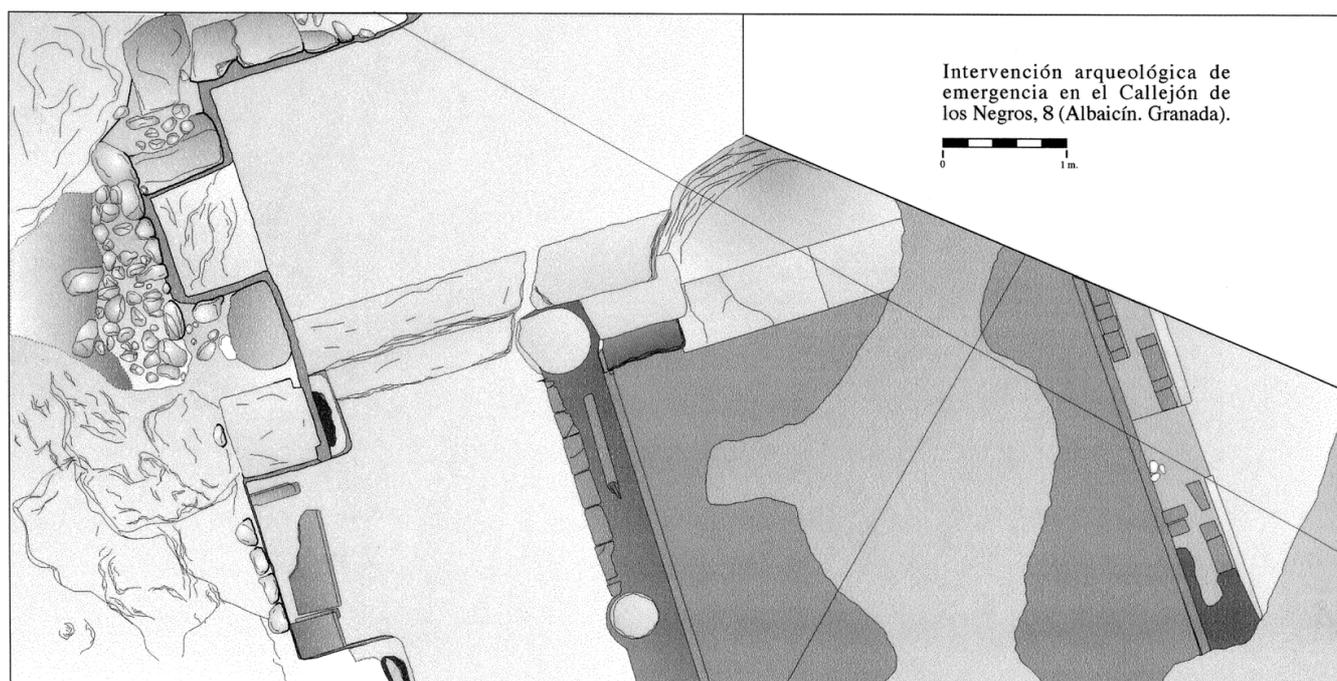
FIG. 2. Planta final de la intervención arqueológica. Atrio porticado de una *domus* romana con *piscina* en el *impluvium* afectada por una zapata de hormigón en su interior.

Fase Ia. Medios de siglo I d.C. Engloba el momento de construcción de un edificio de gran entidad arquitectónica (FIG. 2 y LÁM. II), adaptado a las características topográficas del terreno, haciendo uso de un sistema de acondicionamiento y aterrazamiento del mismo. Dicho sistema se estructura al menos en dos terrazas, y una posible tercera que no ha sido factible documentar estratigráficamente debido a las limitaciones del área intervenida. De la terraza superior sólo se ha constatado un nivel de ocupación al que pertenece un suelo (E-9 -00-) del que se conserva parcialmente su preparación (tierra arcillosa-alpañata). Este suelo se encuentra delimitado por un muro de mampostería (E-5 -00-) el cual funciona como muro de cierre de los nichos asociados.

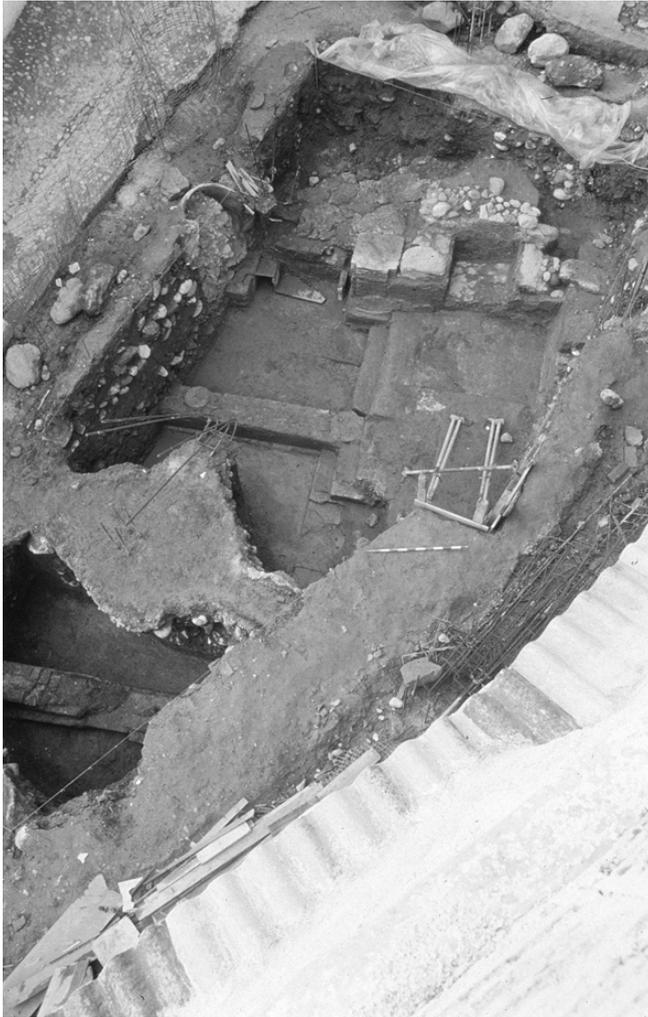
LÁM. II. Planta general del edificio de época romana.

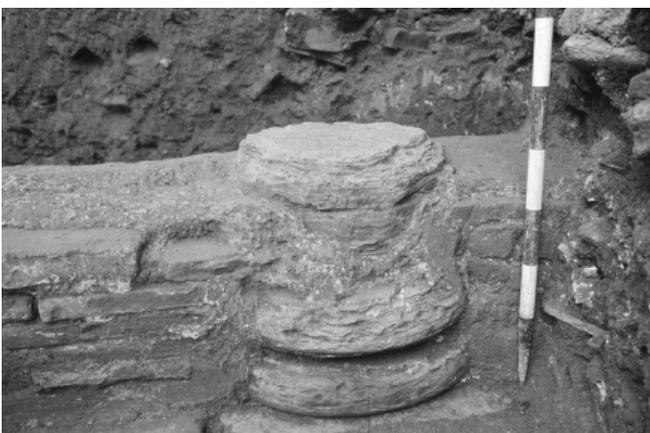
LÁM. III. Base de columna del espacio porticado embutida en uno de los muros de la *piscina*.

El espacio porticado o atrio ocuparía la terraza intermedia en toda su extensión, aunque no ha sido posible constatarlo en su totalidad debido a las limitaciones del área intervenida. Este espacio se estructura en torno a un *impluvium*, de 5,20 m. de lado (151 pies). Constructivamente se compone de unos sillares de arenisca, de 0,60 m. los menores y 1 m. los de mayor tamaño. Estos sillares formarían parte del sistema de cimentación para la colocación de las columnas que definirían la parte porticada de este edificio. Estas columnas, de las que sólo se han conservado dos basas, estarían relacionadas con el sistema de soporte de la techumbre de la cubierta o *compluvium* (LÁM. III). La primera

presenta un tamaño superior al tratarse de una columna angular, situada en los extremos del *impluvium*, lo cual y según Vitrubio, suele emplearse para corregir los efectos ópticos deformativo (15). El resultado final sería la conformación de un espacio cuadrangular soportado por ocho columnas. El fuste de las columnas

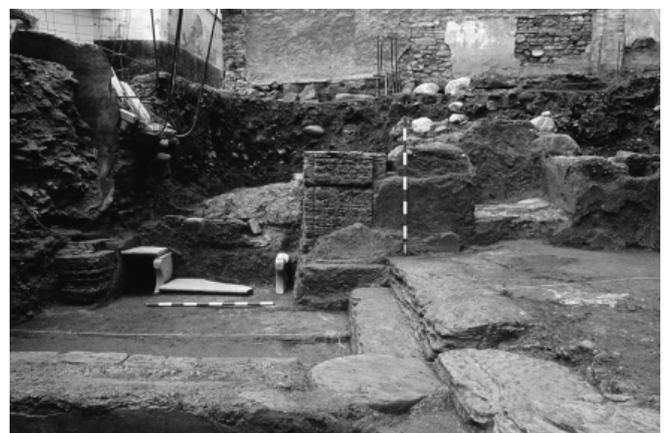
LÁM. IV. Vista frontal de la pared norte del edificio romano, con dos nichos estucados y banco.

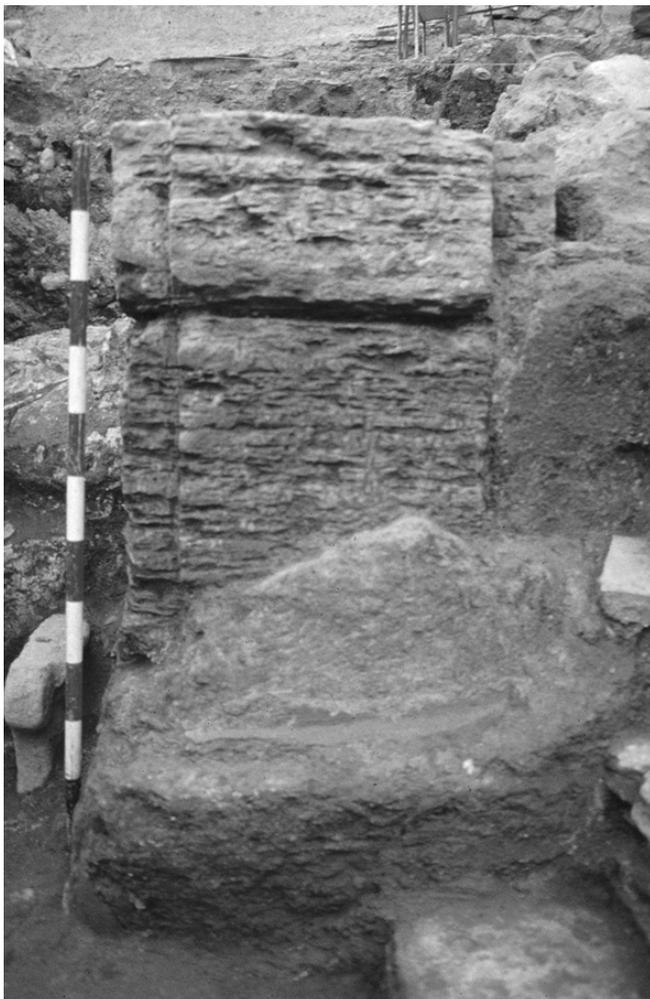
LÁM. V. Pilastra que flanquea un lateral del nicho de mayores dimensiones.

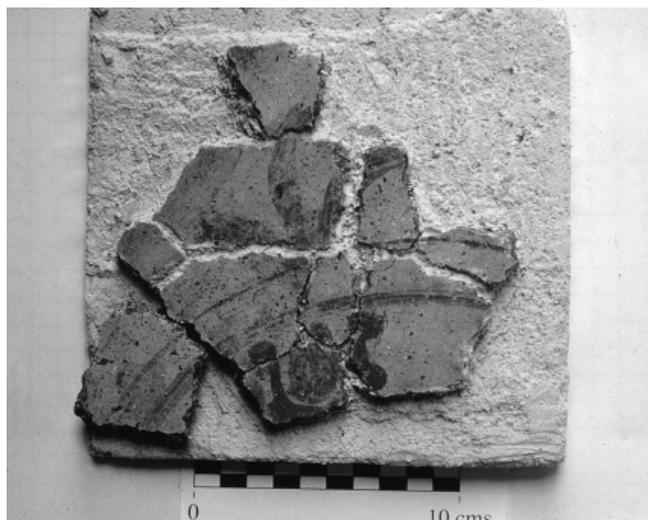
LÁM. VI. Pinturas murales con motivo de flor de loto.

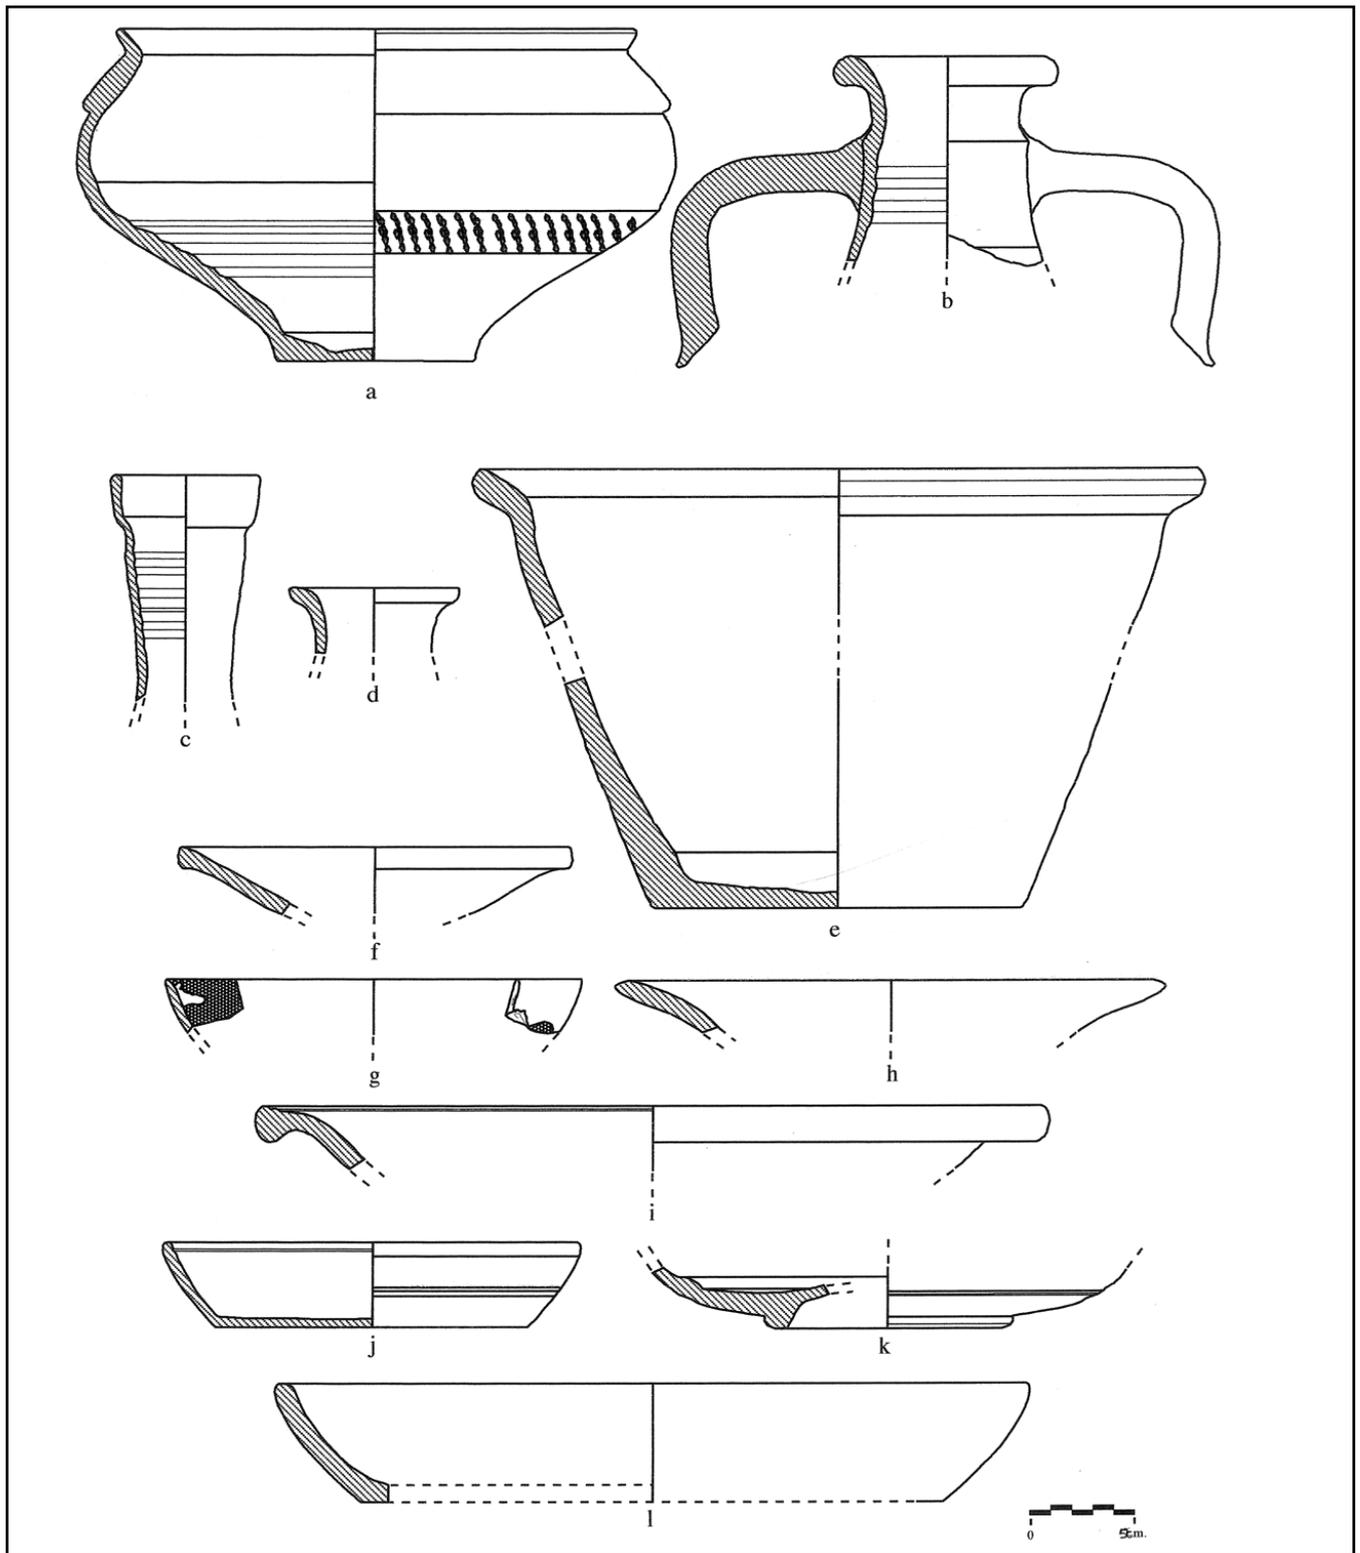
FIG. 4. Material cerámico. Cerámica griega de figuras rojas (g), sigillata hispánica (a, j, k, l), cerámica común romana (e, h, i), anforisco (b), cerámica romana de cocina norteafricana (c, f).

dantes en contextos de época flavia, material no documentado hasta fines del siglo I d.C.; cerámica común romana, entre las que destacan grandes vasijas con borde vuelto hacia fuera (tipo 12 de M. Vegas), vasos con figuras de cono truncado con base plana y borde inclinado hacia fuera; un fragmento de barniz rojo-pompeyano del siglo II d.C (Oberaden tipo 21); cerámica romana de cocina; etc. (FIG. 4).

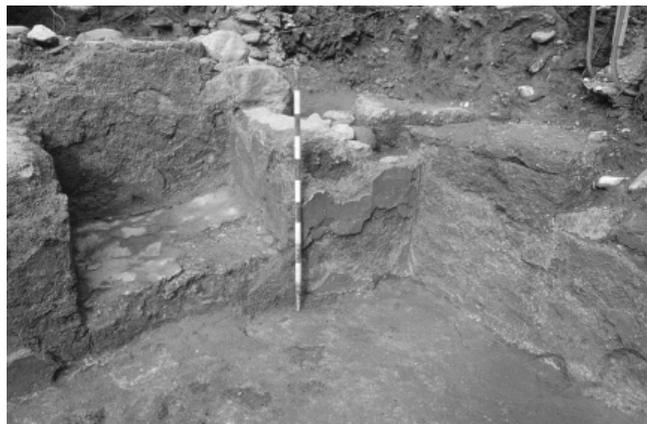
LÁM. VII. Muro de delimitación del espacio cubierto del pórtico con pequeño *tabernaculum* conservando parte de la pintura mural.
