INFORME DE LA INTERVENCIÓN ARQUEOLÓGICA DE URGENCIA EN LA CALLE ENLADRILLADA 7-9 (SEVILLA).

DANIEL JIMÉNEZ MAQUEDA
GREGORIO MOSULÉN FERNÁNDEZ
CARMEN FRANCO ANGULO
OLGA SÁNCHEZ LIRANZO.

Resumen: La intervención arqueológica de urgencia en Enladrillada 7-9 (Sevilla) ha permitido documentar una serie de restos constructivos romanos, islámicos, bajomedievales y postmedievales que ayudan a reconstruir la evolución urbanística del sector NE del Casco Histórico de la ciudad de Sevilla.

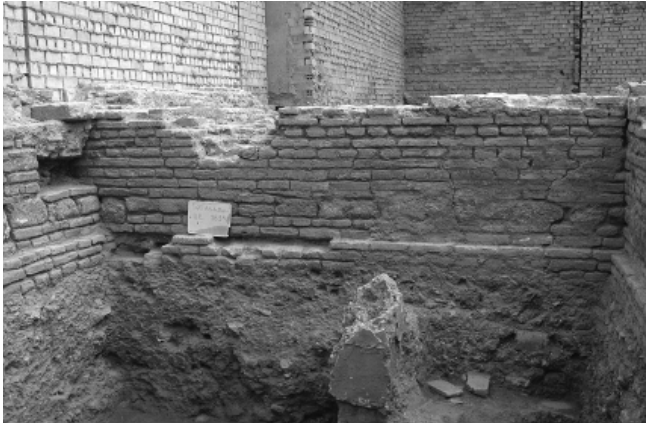
LÁM. III. Detalle del edificio rectangular del siglo XIV.

c) Por último, se excavaron los restos de un edificio rectangular (LÁM. III), de 4'40 metros de anchura y al menos 15 de longitud, que consistían en tres muros ortogonales (UUEE 161, 163 y 165/169), de 0,60 de anchura y un alzado que superaba el metro, cuya técnica edilicia se caracterizaba por el empleo de un aparejo mixto de sillarejo y ladrillo tomados con un mortero de barro y cal consistente. Los ladrillos, ocres y rojizos, tenían unas dimensiones de 0,30x0,14x0,05 metros y estaban colocados de forma irregular a lo largo de las diversas hiladas, mientras que los sillarejos se concentraban básicamente en las inferiores.

Asimismo, los muros disponían de una zapata que constaba de tres hiladas de ladrillo en alzado y suponía un aumento de su anchura de 8 cm. por cada una de sus caras (UUEE 162, 164 y 166), y mostraban, además, una potente cimentación realizada a base de una tierra de color marrón intenso con intrusiones rojizas, en cuyo interior documentamos abundantísimos cascotes, guijarros -algunos de ellos de gran tamaño-, piedras de alcor y una gran cantidad de cal, lo que le proporcionaba una gran dureza, cuyas dimensiones se caracterizaban por su variabilidad, oscilando, en función de los restos preexistentes, entre unos pocos centímetros y el metro de anchura, y el 1,23 y algo más de medio metro en lo que a su potencia se refiere (UUEE 188, 189, 253 y 801).

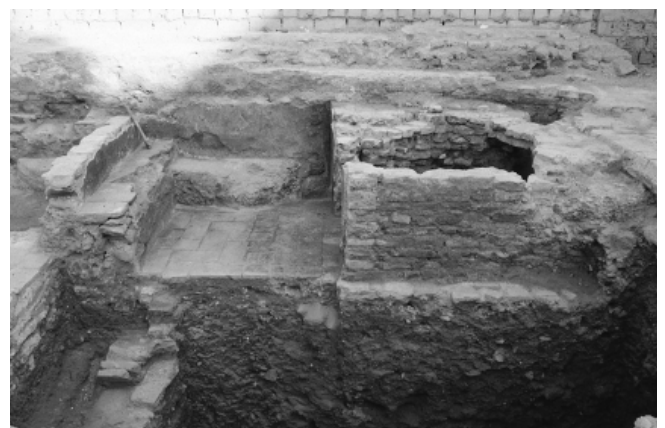
LÁM. IV. Estructuras modernas en la U.I. 1 B.

1) Por lo que al primer aspecto respecta (LÁM. IV), debemos señalar la construcción de un muro (UE 504) adosado a uno de los del edificio mudéjar (UE 163), caracterizado por una fábrica de mala calidad realizada con piedras de dimensiones variables en su parte inferior y ladrillos de 0,29x0,14x0,05 metros dispuestos de modo irregular, aunque con predominio del tizón, y tomados con un mortero de tierra parduzca de escasa consistencia que, en ocasiones, rellenaba tramos del muro que carecían de ladrillos, en uno de los cuales aparecieron fragmentos cerámicos del siglo XVIII. Asociados a este muro, se excavaron los restos de:

- a)** Un horno (UE 509) de planta rectangular (1,55x1,35) y cubierta abovedada incompleta, realizado con ladrillos de 0,29x0,14x0,05 metros, tomados con un mortero de tierra parda y algo de cal y muchos de ellos ennegrecidos.

- b)** Un banco (UE 506/505), de 1,30 metros de longitud y 0,30 de anchura, construido con ladrillos de 0,29x0,14x0,05, dispuestos a soga y tomados con un mortero de cal y arena de color pardo, fechado por la cerámica de su interior en el siglo XVIII.
