ANUARIO
ARQUEOLÓGICO
DE
ANDALUCÍA

1996

INTERVENCIÓN ARQUEOLÓGICA EN C/ ANICETO SÁENZ Nº 21 ESQUINA CON ANTONIA SÁENZ (SEVILLA)

JUAN MANUEL VARGAS JIMÉNEZ

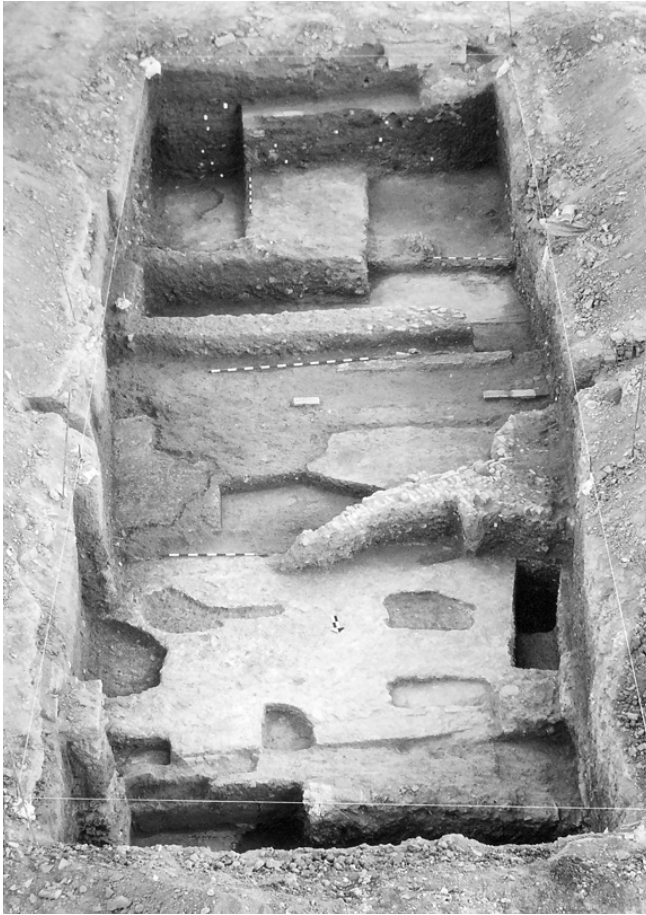
LÁM. 1. Vista aérea general del área de excavación arqueológica desde el norte.

La unidad de intervención se sitúa en el extremo sur del área de intervención, posee un total de cincuenta y una unidades estratigráficas (7), habiéndose alcanzado una cota inferior de -2,20 m. respecto de la superficie (FIGS. 3 y 4) (LÁM. 1, 2 y 3).

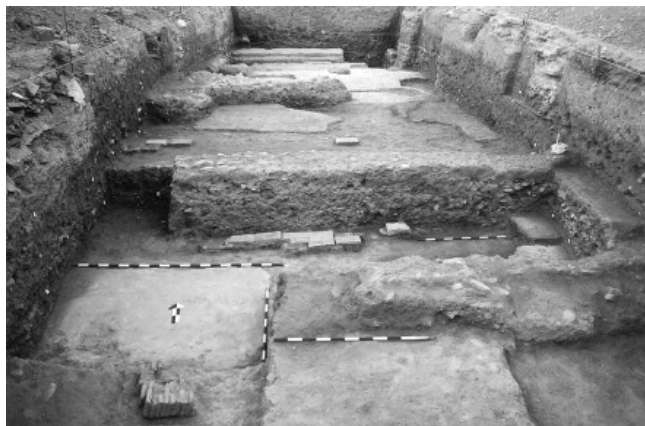
LÁM. II. Vista general desde el sur, en primer término la unidad de intervención I.

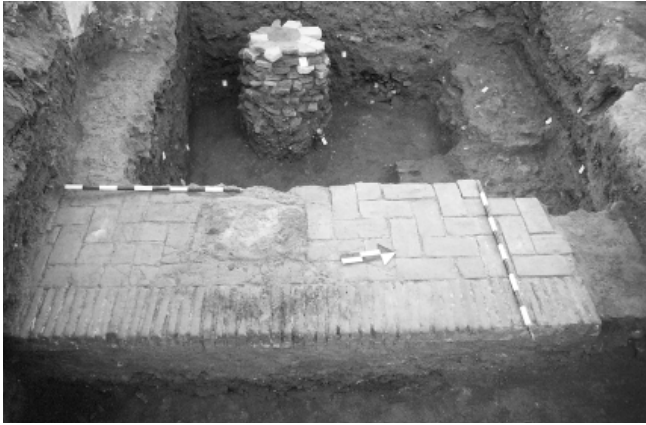
LÁM. III. Pavimentación de losetas y pozo ciego al fondo, ambos de la fase moderna. Nótese la impregnación negruzca de algunas baldosas por el hogar existente en este ámbito.

Construida. Solería de ladrillos de barro cocido con juntas de arena y cal, fábrica a la palma con ladrillos de 28x14 cm. y en su perímetro oriental a sardinel (LÁM. 3). El pavimento presenta restos de encalado por algunas zonas.

Construida. Pozo ciego de débil factura, realizado a base de fragmentos de ladrillos de barro, colocados "a seco". Son mayoritarios los ladrillos con 14 cm. de ancho y 5 cm. de grosor, escasos ejemplares con 3 cm. de grosor. Presenta sección de cilíndrica a ligeramente acampanada con un diámetro máximo de 94 cm. Su cota superior es -1,06 y la inferior -1,78 metros.

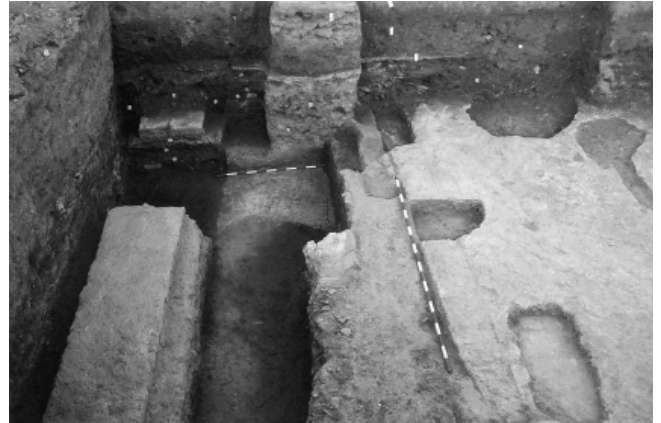
LÁM. IV. Vista general del la u.i. III con el muro 112 a la izquierda, el muro central 130, el pavimento 124 y al fondo la pileta 117, todos ellos excepto la u.c. 112, pertenecientes a la fase almohade.

Construida. Pavimento que nos muestra un mortero de arena y bastante cal, que le otorga una tonalidad blanquecina. A tenor de las improntas detectadas en este mortero podemos establecer como en realidad, se trata de la cama de preparación de una solería de ladrillos cuya disposición hemos podido reconstruir. Primitivamente presentaba fábrica de losetas en espiga con orla perimetral de las mismas unidas por sus lados largos. Aparece enmarcado por los muretes 130, 123 y 70 prosiguiendo tanto hacia el este como el oeste. Las diversas roturas que se observan presentan forma irregular, excepción hecha de aquella del centro de su lado norte que muestra un segmento de círculo en contacto con el muro 130. Se ha detectado una longitud total de 5 m., siendo la anchura total de la estancia de 3 m. Su cota superior oscila entre -1,91 y -1,98 m. respecto del punto cero (LÁM IV).
