ANUARIO
ARQUEOLÓGICO
DE
ANDALUCÍA

1996

INTERVENCIÓN ARQUEOLÓGICA EN PUENTE Y PELLÓN 21, LINEROS 19 Y SIETE REVUELTAS 8 - 12. SEVILLA

ANA S. ROMO SALAS
JUAN MANUEL VARGAS JIMÉNEZ

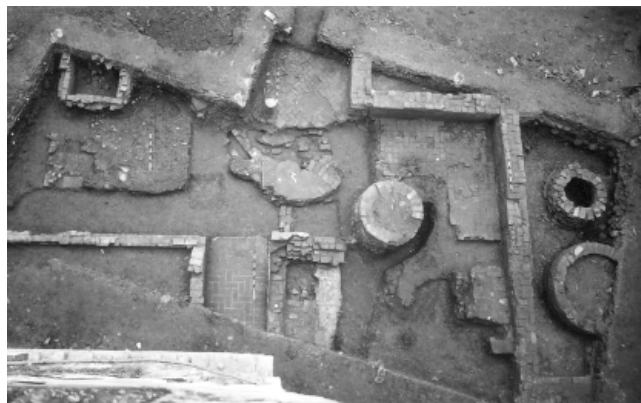
LÁM. II.- Vista aérea general con los pavimentos de la fase III -adosados al muro en ángulo- y los correspondientes a la fase IV. Obsérvense las cuantiosas afecciones provocadas por estructuras posteriores.

P. 99, P. 84, 109, P. 217 y 160. Se reutilizarán estructuras como la P. 155, 138 e interfaz 288. (LÁM. II).

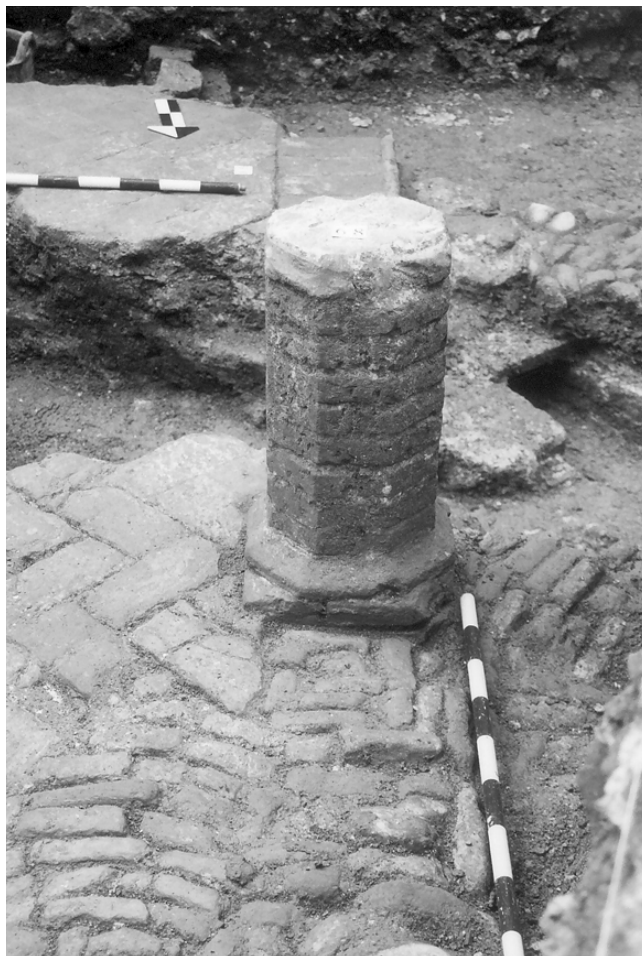
LÁM. III. Detalle de la columna octogonal (nº 68), única *in situ* correspondiente a la fase IV, apréciase el pavimento original a la palma (nº 85) y la posterior reparación (nº 99).

Hacia oriente pudimos detectar los restos del pasillo porticado, ubicado tras la única columna ochavada aún *in situ*. (20) (LÁM. III). Se trata del pavimento 85, de losetas en espiga; hacia el patio lleva orla de losetas unidas por sus lados largos; hacia el interior del edificio, es decir hacia el M. 13B, la orla es de losetas unidas por sus lados cortos; el leve desnivel que hay hacia el empedrado lleva un remate de alisares vidriados en verde. El P. 85 sufrió una horadación para introducir la conducción de atadores u.c. 100, que volvió a ser cubierta con hilera de losetas unidas por sus lados largos. Hacia el norte se repavimentó un sector con la misma técnica que el empedrado central. La cota interior de la estructura 85 es de 9,20 m. y hacia el patio de 9,11/9,17 m. marcando el desnivel necesario para su propio drenaje.

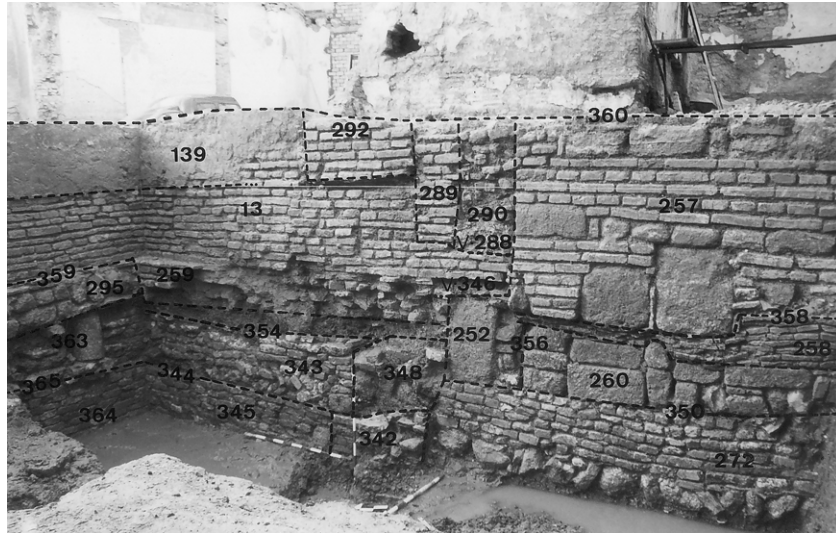
LÁM.VI. Paramento principal con indicación de superposiciones, vanos e interfaces. Fases constructivas de la II a la XII.

En esta etapa, al gran paramento de la intervención -M. 13- se le realiza el primer vano (288), el más inferior, a 9,14 m. de cota, abierto en la unión de lo que había sido el muro bajomedieval -M. 13- y el alzado limítrofe (257) de raíces anteriores. (LÁM. VI).

El elemento más significativo es el paramento 257; lo podemos observar en la alineación murada mejor conservada de la intervención, la cual pervivió fosilizada hasta el siglo XX, superponiéndose a M. 258 con una interfaz de arranque bastante irregular y accidentada debido a las deficiencias de conservación del muro previo; de este modo su cota de base oscila desde los 8,69 m. hacia el norte a los 9,01 m. al sur. Su orientación es N-13°-E y mantenían un alzado de 1,25 metros. En su técnica constructiva alternan hiladas de sillarejos con tramos de obra latericia; los primeros están bien escuadrados, aunque son de tamaños irregulares -desde los sillares mayores de 0,50 por 0,36 m. a los sillarejos de 0,20 por 0,10 metros-. La fábrica de ladrillos se presenta en dos tramos en los cuales alternan hiladas a soga con otras a tizón; las juntas horizontales son de 2,5 cms. y las verticales de 1 a 2 cms. (LÁM. VI).

La **décimo segunda fase constructiva** la protagoniza el muro 342, detectado en el paramento principal de la intervención con esquina a occidente hacia donde se proyecta con una longitud de 1,35 m. y 0,51 m. de anchura. La cota inferior de la excavación en este área alcanzó 7,21 m., aunque el citado muro proseguía hacia los niveles inferiores. De conservación muy irregular y deficiente, la cota más alta se detectó a 7,79 metros, mostrando un material constructivo a base de sillarejos y ladrillos de tipología romana dispuestos a soga con alguna hilada de oblicuos. (LÁM. VI).

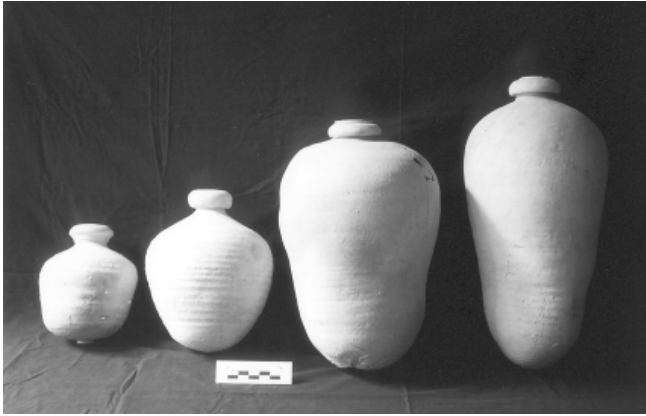
LÁM. VII. Tipos de Botijas de uso constructivo presentes en las unidades 12 y 116.

Se estudiaron estadísticamente un total de 104 botijas, pertenecientes mayoritariamente a las unidades 116 y 12; mostraban tratamientos de aguada con fábricas en las que se distinguieron tonos beige, marrón y rojizo junto a zonas quemadas -producto de un exceso de cocción-, especificándose igualmente aspectos de conservación como las áreas rotas o si presentaban o no borde conservado. La tipología de las mismas no es muy variada, con tan solo once formas, predominando los tipos, 66LM, 67K, 68N y sobre todo el 69P con treinta y seis unidades, también están representados los tipos 20P (canjilón), 54GM, 56S, 57N, 70P, 71R y 73S; cronológicamente responden a formas presentes desde fin del XV al XVIII (25), aunque en nuestro caso la mayor proporción del 69P, la presencia de un ejemplar del 73S y el propio contexto estratigráfico indican una datación más bien tardía (XVII-XVIII). (FIG. 6. LÁM. VII).

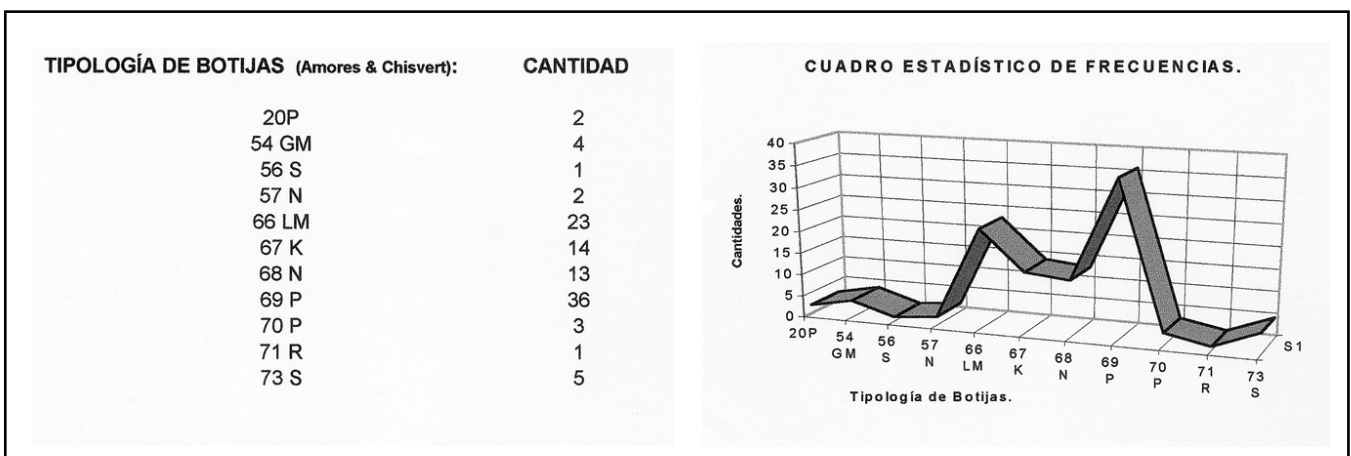
FIG. 6. Cuantificación tipológica de botijas de uso constructivo.
