ANUARIO ARQUEOLÓGICO DE ANDALUCÍA 1996

INTERVENCIÓN ARQUEOLÓGICA DE URGENCIA EN ALFONSO XII, 60-62

MIGUEL ÁNGEL ROGERIO CANDELERA
MÓNICA ESTHER NARANJO LOVILLO

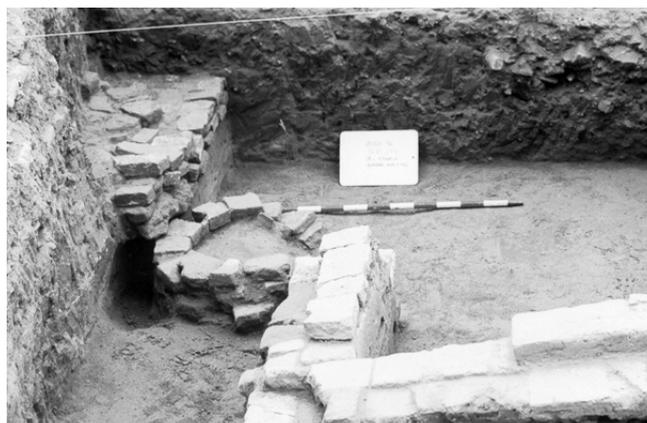
FIG. 1. Estructuras almohades durante su proceso de excavación.

La otra zona del solar deparó un registro más antiguo. Bajo restos fechables entre los siglos XX y XVI encontramos en los sectores D.1 y D.2 un conjunto estructural compuesto de tres paredes a escuadra, enlucidas en su interior, con dos conducciones empo-

tradas realizadas a base de atadores, y asociadas a un pozo que comenzaba su fábrica en ladrillo y proseguía, a medida que profundizaba, a base de anillos cerámicos.

El conjunto apareció sellado por un nivel de derrumbe inalterado y una capa de limos muy finos con algún material cerámico.

La estructura parece haber sido arrasada por una violenta inundación, lo suficientemente destructiva como para que produjera el abandono del solar. El contexto cerámico asociado a este conjunto de unidades (pozo, estructura, derrumbe, matriz limosa) permite situarlas cronológicamente en torno a los siglos XII-XIII. Podría aventurarse que se trata de la catastrófica riada de 1178 (3).
