**ANUARIO ARQUEOLÓGICO DE ANDALUCÍA 1996**

# EXCAVACIONES EN CARMONA (SEVILLA) LAS TERMAS DE LA CALLE POZO NUEVO

**Resumen:** Excavaciones arqueológicas realizadas en Carmona, han permitido documentar los restos de los que podrían ser baños públicos de la ciudad romana construidos durante el siglo II. En estas páginas se describen las distintas estructuras exhumadas, sistemas de abastecimiento de agua y de calefacción, y se comentan hallazgos anteriores relacionados con el mismo complejo.

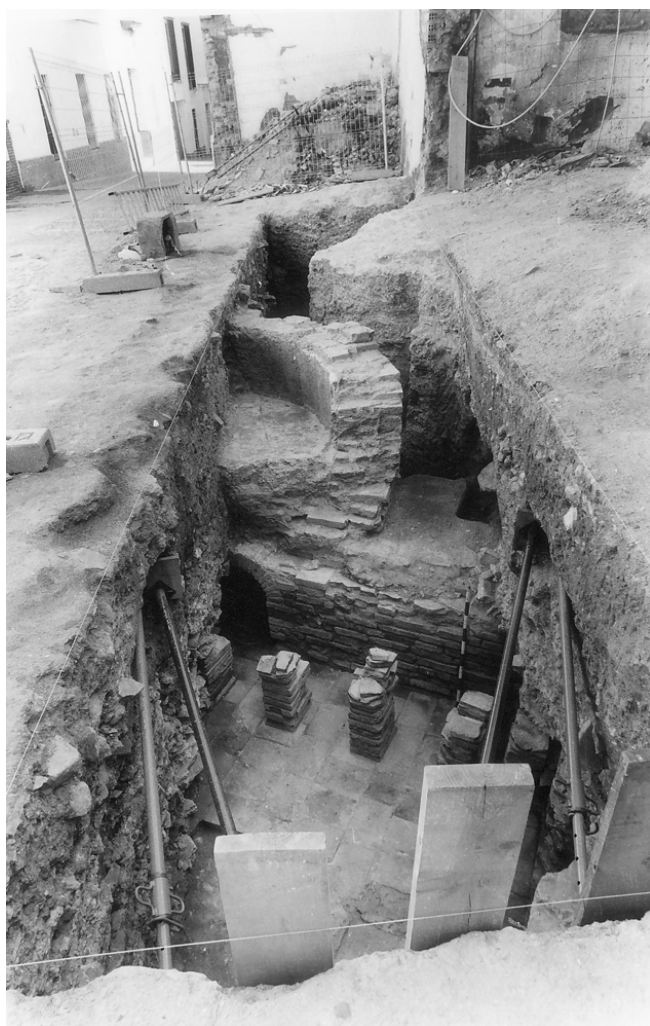
LÁM. I. Corte en la calle Pozonuevo 5. En primer plano, el *hypocaustum* sur (C) y la sala E.

**3.3.** La sala E era la única dependencia que no estaba soterrada (FIG. 5 y LÁM. I). Lamentablemente sólo pudimos documentar parcialmente la que debió ser una amplia estancia que, se superponía, en parte, al *hypocaustum* sur (C). En el lado norte, la edificación estaba cerrada por un muro de ladrillo medianero con el *hypocaustum* norte (A), ya descrito (UE.122), que hace esquina en ángulo de 90° con un tramo de muro recto de dirección sur, de las mismas características constructivas. A 1,10 m de la esquina, el muro se abría hacia el este trazando un cuarto de círculo (UE.126), para quedar interrumpido sobre el

Cimentado sobre la roca, este muro curvo de 48-50 cm de ancho, estaba construido con ladrillos dispuestos a tizón, unos enteros de 29-30 x 21 x 5-5,5 cm, y otros fragmentados, trabados con argamasa, con llagas de 1,5-2 cm. En el exterior, donde limitaba por el sur el corredor B, conservaba una altura de 1,30 m, aunque las cinco hiladas inferiores de este paramento externo (unos 34 cm) sobresalían de la línea de pared, a modo de zapa, unos 3 o 4 cm. Por el interior, la altura conservada se reducía a un máximo de 50-60 cm.

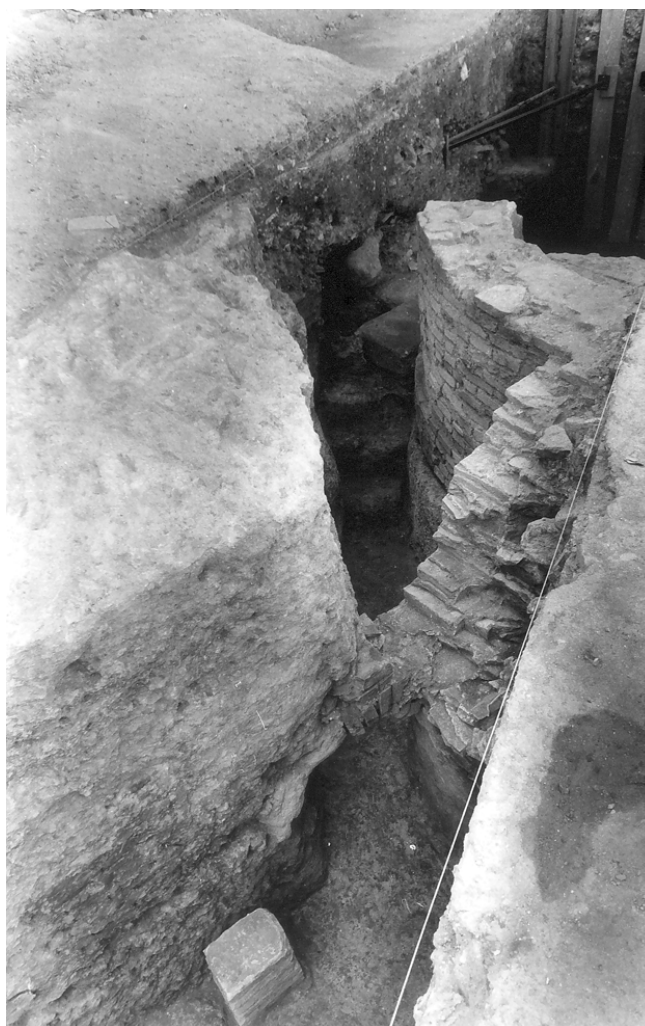
LÁM. II. Pozo Nuevo 5. *Praefurnium* del *hypocaustum* norte (A). En segundo plano, pasillo y escalera de servicio (B).

El vano comunicaba la cámara con un corredor de 0,75 x 1,80 m y una escalera de cuatro peldaños (UUEE 131-134), todo labrado en la roca, que daba a una zona pavimentada con grandes losas de alcor, salvando una altura de algo menos de 1 m (90-95 cm), de donde arrancaba hacia el este un acceso estrecho (50 cm) con paredes de piedra. La pared sur del corredor (UE 125), en parte tallada en la roca y en parte recrecida por una pared de ladrillo (UE 126), describía una acusada curva (FIG. 5 (B) y LÁM. II).

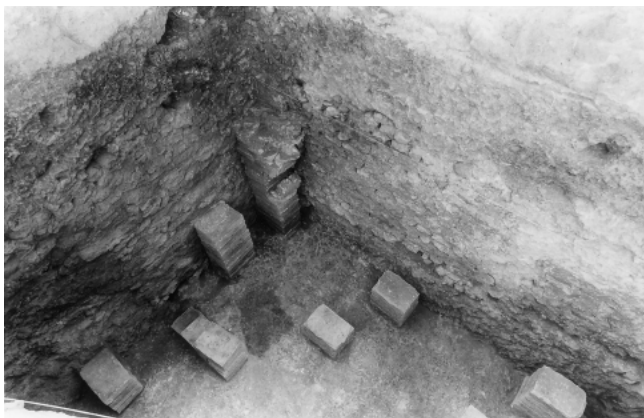
LÁM. III. Pozo Nuevo 5. *Hypocaustum* norte (A), detalle de las *pilae*.

ban contruidos con ladrillos de 30 x 21 x 5,5 cm, unidos con argamasa arcillosa, colocados generalmente a soga y uno por hilada (13). Sólo en un caso (UE 113) se conservaba el arranque del arco (FIG. 6). La luz de cada arco oscilaba entre 80 cm y 1 m (LÁM. III).
