# INTERVENCIÓN ARQUEOLÓGICA DE URGENCIA EN UN SOLAR SITO EN CALLE MERINOS N° 38 DE ÉCIJA. SEVILLA

ADELAIDA COLLADO RUIZ  
CARMEN ROMERO PAREDES  
INMACULADA CARRASCO GÓMEZ

**Resumen:** El presente artículo pretende dar a conocer la estratigrafía documentada en el solar de referencia.

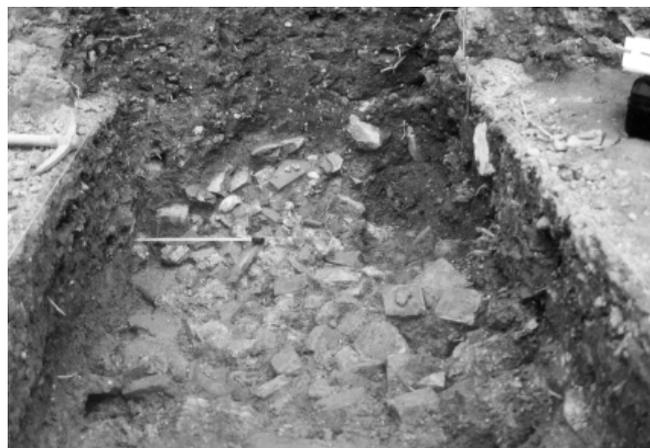
LÁM. II: Cuadrícula A. Capa de derrumbe en la base de la cimentación del lienzo de muralla.

La U.E. más antigua detectada en la excavación se corresponde con una capa de derrumbe (U.E. 16 en la Cuadrícula A), de cronología tardorromana, cuyos materiales asociados (fragmentos de ladrillos y tégulas, teselas junto con algunos fragmentos cerámicos de T.S. Africana), nos hace presuponer la existencia de estructuras romanas en este sector de la ciudad, siendo la U.E. definida anteriormente, el momento de abandono y colmatación de las mismas. La fuerte subida del nivel freático debido a las incasantes lluvias, no nos permitió continuar con los trabajos en esta cuadrícula. (LÁM. II).

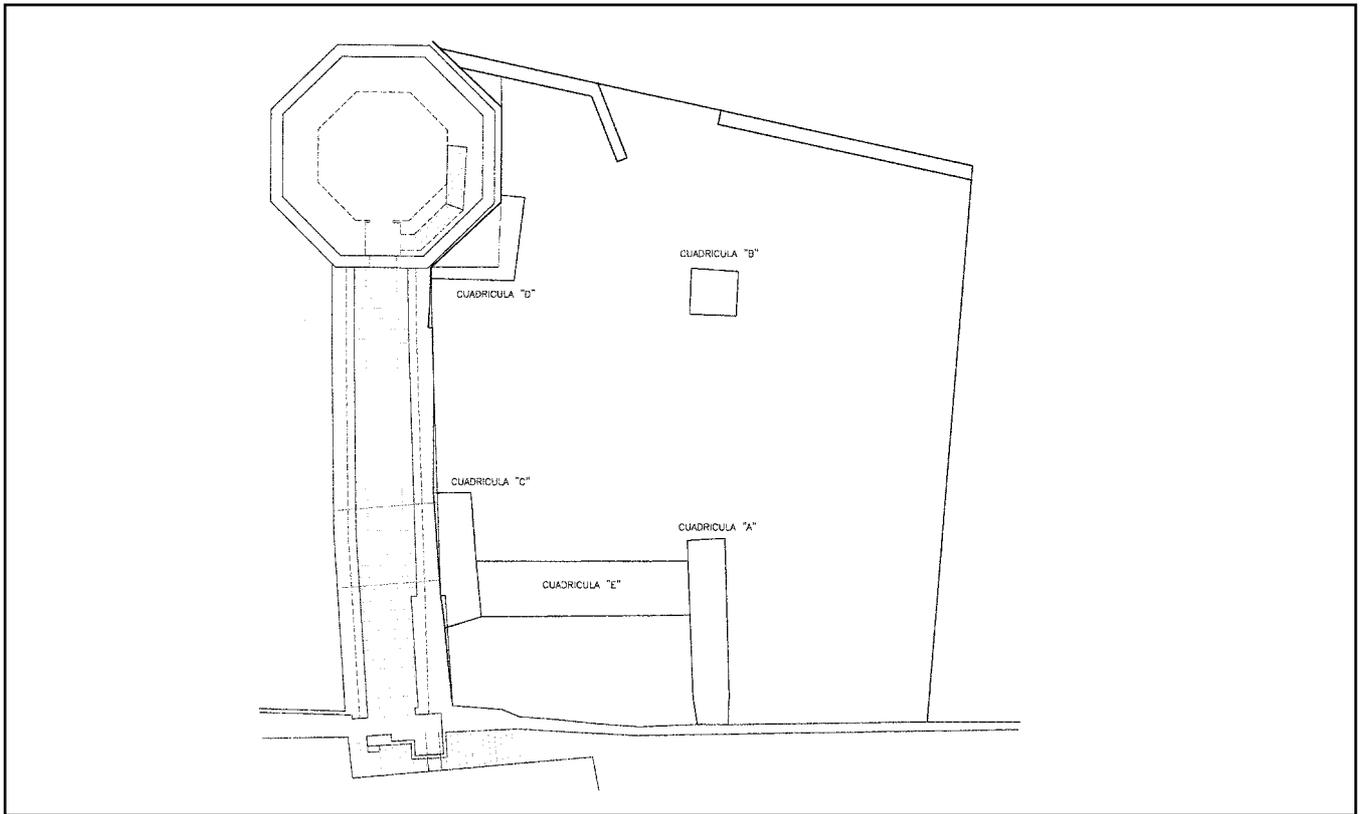
FIG. 2: Situación de las cuadrículas realizadas.

En un primer momento y tal como se expresaba en el proyecto de la I.A.U., se planteó una sola cata situada al sur del solar y perpendicular al trazado del lienzo de muralla, que discurre por la trasera del solar, con unas dimensiones de 8 por 1'5 metros, llamada Cuadrícula A. La Cuadrícula B fue ubicada al norte del solar y cerca de la entrada, con unas dimensiones de 2 por 2 metros. Posteriormente se realizó una tercera cuadrícula, con la que pretendíamos documentar la cimentación de la puerta abierta a finales de la Edad Media en el espigón de la torre albarrana, llamada Cuadrícula C y con unas dimensiones de

6 por 1'75 metros. La Cuadrícula D, se situó a los pies de la torre albarrana y se realizó para comprobar la cimentación de la misma, quedando con unas dimensiones de 3'70 por 3'70 metros. Por último la Cuadrícula E fue el resultado de la conexión de la Cuadrícula A con la C, quedando con unas dimensiones de 5'90 por 1'60 metros. Asimismo, se procedió a la lectura estratigráfica de los paramentos que conforman el espigón, la puerta y la torre albarrana. (FIG. 2).

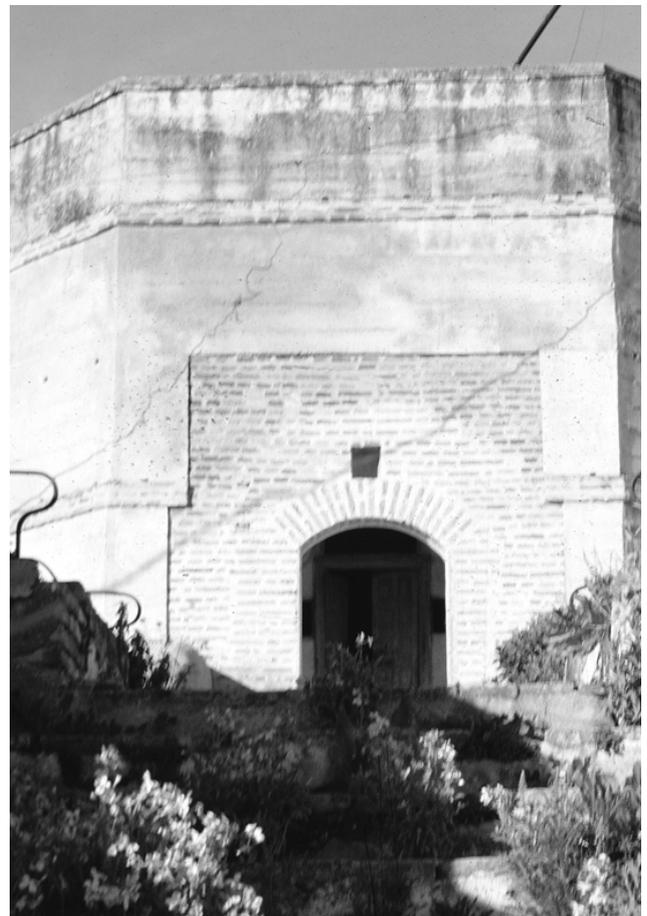
LÁM. III: Acceso a la torre albarrana desde el espigón. (Foto cedida por Antonio Martín Pradas).

Por fuentes bibliográficas y literarias, se tienen noticias de la construcción del recito amurallado, hecho constatado en época almohade en base a documentos, técnica edilicia y materiales asociados, estando constituido por tapial con unas dimensiones de 1'80 m. de espesor, desarrollándose en lienzos que describen amplias curvas alternativamente cóncavas y convexas para facilitar el flanqueo desde las torres, configurando, el lienzo que discurre por la calle Merinos, un arco de círculo convexo con inflexión hacia poniente hasta llegar a la Puerta Nueva, donde se inicia un nuevo entrante en el adarve que acoge la mayor y más imponente de las albarranas ecijanas. (LÁM. III).

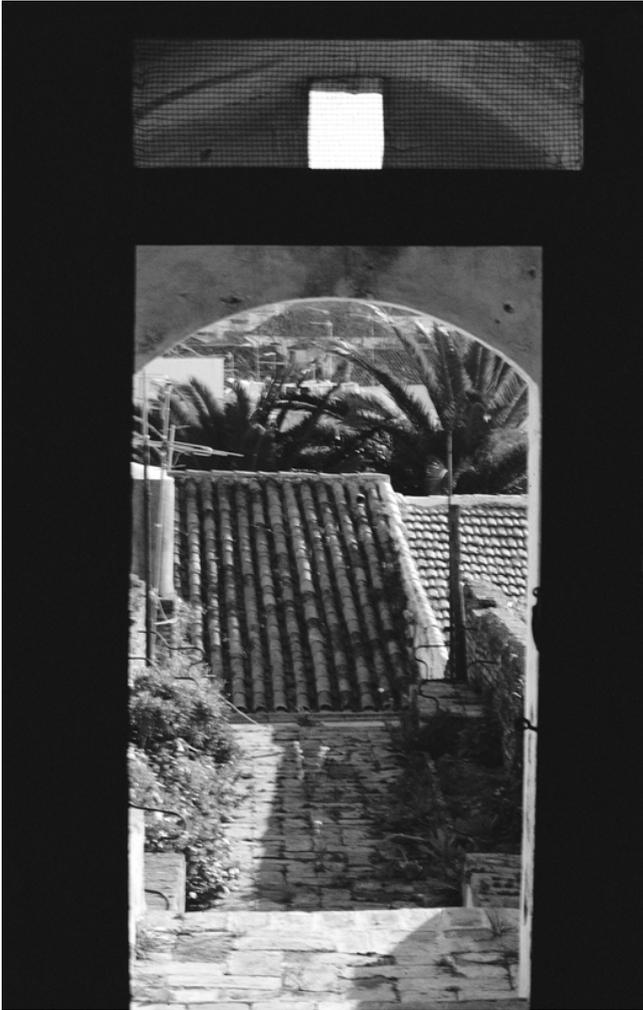
LÁM. IV: Vista del espigón desde la torre albarrana. (Foto cedida por Antonio Martín Pradas).

une al recinto amurallado a través del espigón, (LÁM. IV) para lo cual se seccionó en sentido vertical la cámara del primitivo torreón, vaciando sus lados anterior y posterior, para dar paso a través de ella a una escalera de 17 pasos que salva el desnivel de 3'30 m. existente entre el paseo de ronda de la muralla y el del espigón de la albarrana, siendo la misma diferencia de altura la existente entre el paseo de ronda de la muralla y la terraza de la antigua torre, a cuyo nivel quedaba, por consiguiente, el paso superior del espigón, en cuyo acceso son claramente visibles las esquinas del torreón, al ser éste algo más ancho que aquel. Igualmente en la intervención hemos podido comprobar que también la cimentación del espigón rompe la de la primitiva torre. Ésta está constituida por un potente cimiento realizado a base de material constructivo diverso, utilizando la cal como aglomerante, encontrándose destruida en parte tanto por la construcción del espigón como por la cimentación de un vano abierto ya en época cristiana en el paramento de aquel.

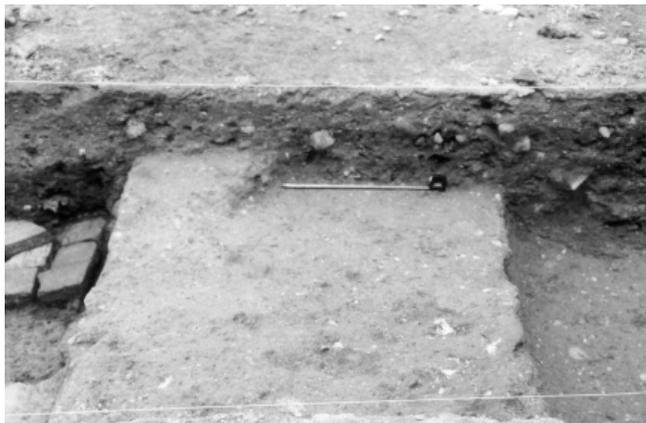
LÁM. V: Cuadrícula E. Cimentación de la barbacana.

De la barbacana de la cerca almohade solamente pudo recuperarse parte de su cimentación, no conservándose ninguno de sus tramos en altura; entre los materiales constructivos que la conforman destaca albero, arena, piedra no trabajada y mortero de cal, registrándose en la Cuadrícula A, con unas dimensiones de 2'10 m. de anchura máxima y una potencia media de 50 cm. (LÁM. V).

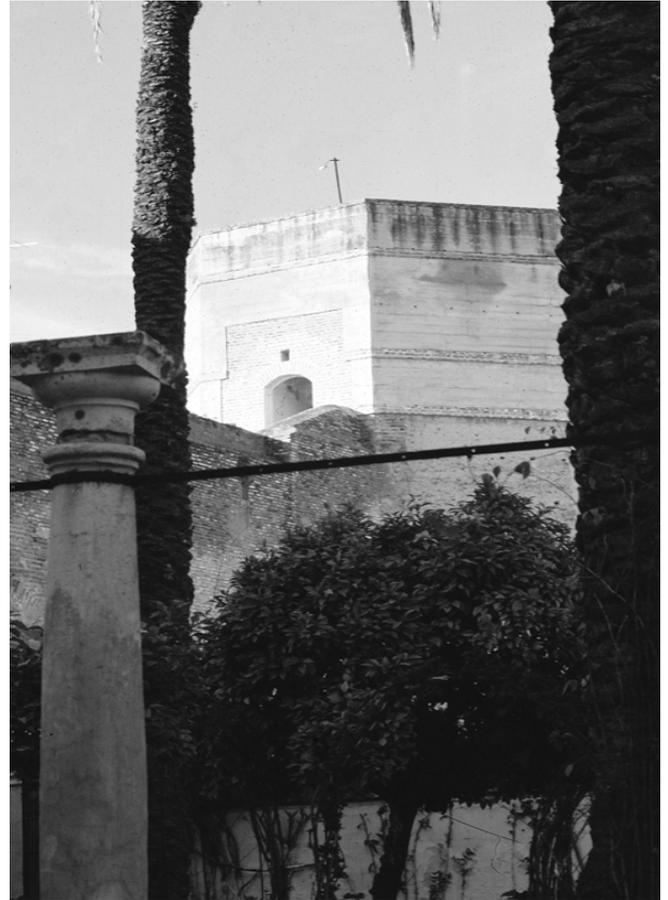
LÁM. VI: Vista general de la torre albarrana y el espigón. (Foto cedida por Antonio Martín Pradas).

Todas las estructuras definidas anteriormente (lienzo, torreón, barbacana y foso), forman parte de un primer impulso constructivo de las defensas de la ciudad, iniciada a mediados del siglo XII, y completada poco después con la construcción de la torre albarrana y un espigón que une aquella con el recinto murado. (LÁM. VI).

La torre albarrana es de planta octogonal, con una altura de 18 metros, una anchura de 9'6 y maciza hasta el paseo del espigón. Al excavar a los pies de la misma (U.E. 8 en la Cuadrícula D) se comprobó que la zanja de cimentación es de planta cuadrada, donde se inserta el octógono de la torre emergente, construida a base de un potente derretido de cal, y que aún conserva los mechinales utilizados para su construcción.

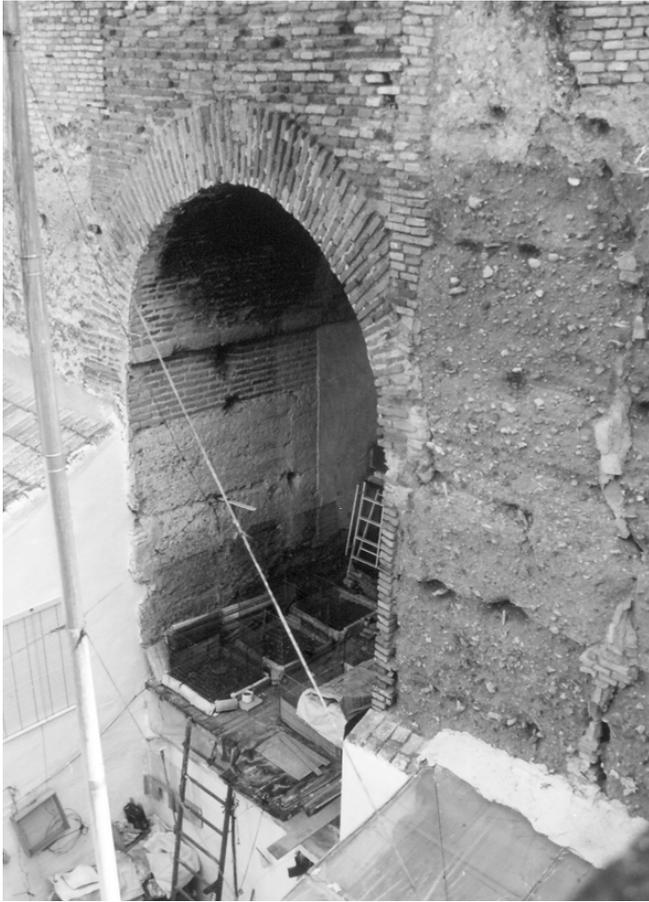
LÁM. VII: Puerta cristiana taladrando el espigón.

Un tercer momento constructivo en la cerca almohade se produce ya en época cristiana (siglo XIV) cuando el espigón es taladrado por un pasadizo con bóveda de ladrillo y cuya cimentación, a

base de material diverso como sillares reutilizados y ladrillos, descansa en parte sobre la del primitivo torreón, rompiendo parte del cimiento del espigón. Igualmente la apertura de la puerta representa el desmonte de la barbacana en este sector de la cerca, como se comprueba en las cuadrículas A y E, ya que la barbacana únicamente se conserva en cimentación y no en altura.

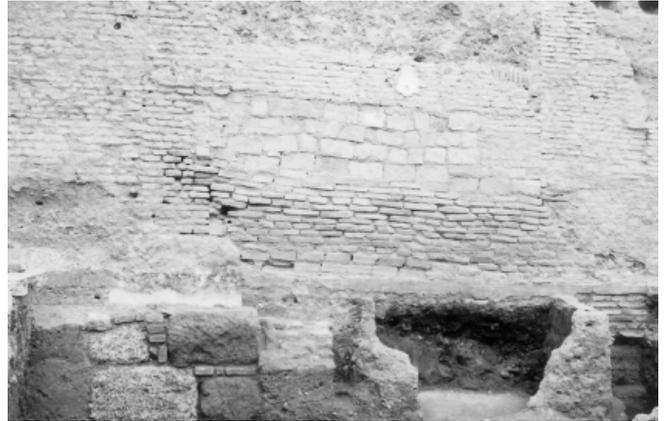
LÁM. VII: Cimentación de la puerta cristiana.

era preciso dar para pasar de un lado a otro de la torre albarrana, pudiéndose detectar el momento en el que pierde su funcionalidad al aparecer un horno cerámico en el sector oriental de la puerta, ocupando casi la totalidad de ésta, indicando el paso a un uso privado e industrial de la zona, al igual que se aprecia que parte de la cimentación de la puerta queda rota con la construcción de estas estructuras. (LÁM. VII)

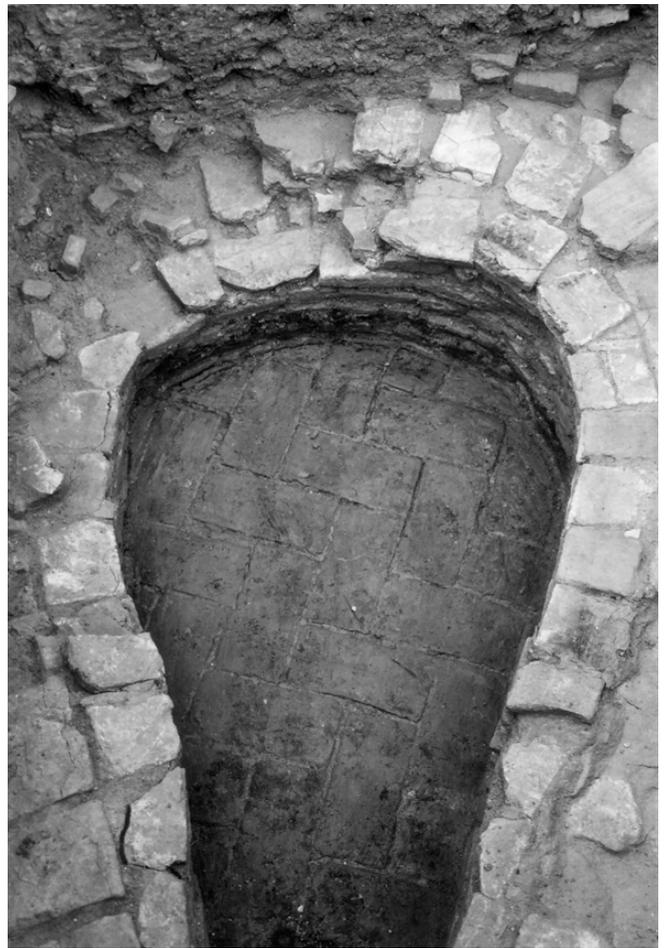
LÁM. VIII: Cuadrícula B. Detalle del cenecero del horno de época moderna.

Asimismo se detecta desde época moderna hasta la actualidad, la ocupación del espacio que en época almohade quedaba en la zona extramuros, y la continuidad del comportamiento urbanístico, ya que se han registrado estratigráficamente pavimentaciones de ámbito doméstico, cimentaciones de muros y hasta un pequeño horno de pan, en el que se observa una evolución diacrónica de su uso y funcionalidad, ya que tanto en planta como en alzado se detectan tres momentos distintos de éste, al mismo tiempo

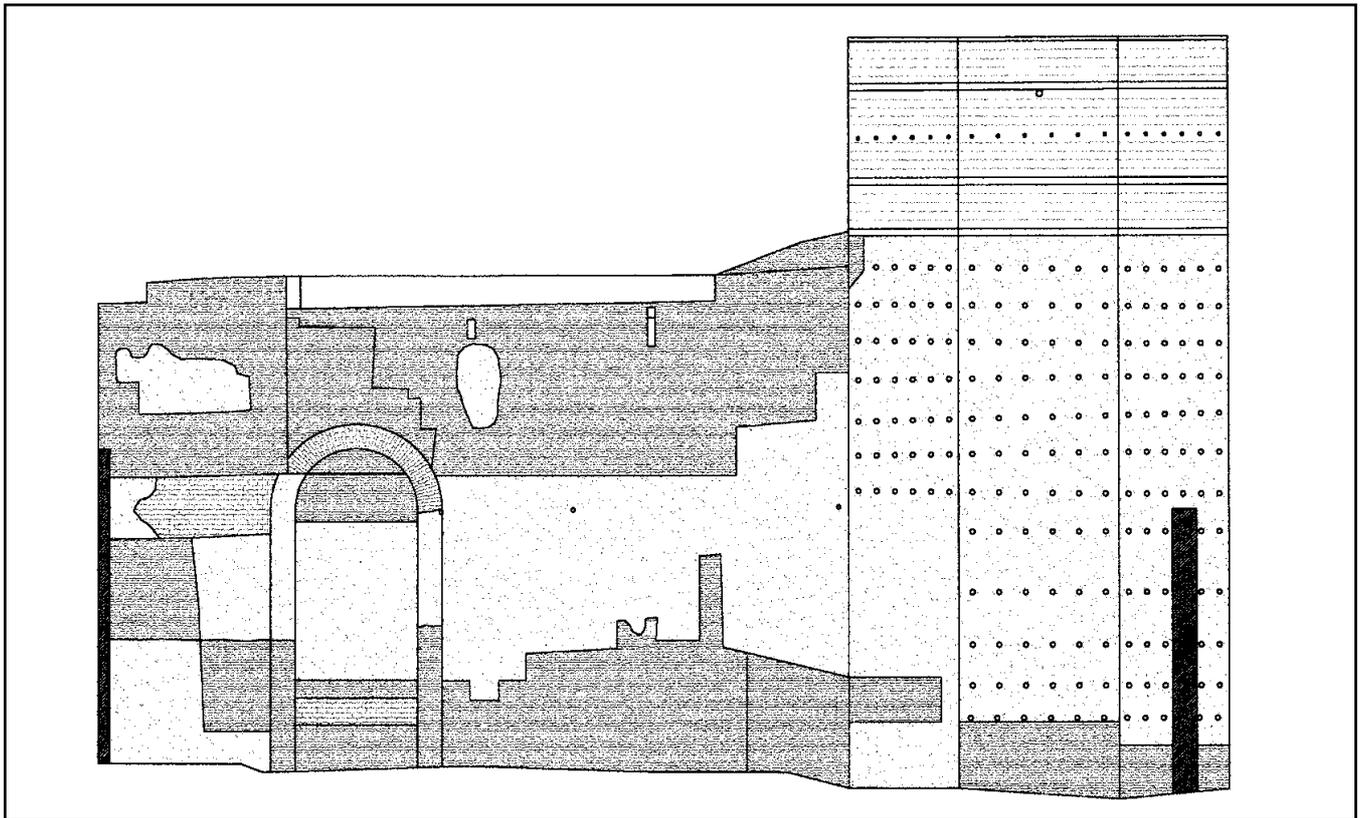
FIG. 3: Alzado general del espigón, torre albarrana y puerta cristiana.

El proceso de remodelación del espigón y torre culmina a finales de los años 50 cuando, poco antes de la Declaración de Écija como Conjunto Histórico Artístico, y tras producirse un derrumbe en parte de la torre albarrana, se realiza un proyecto de restauración y reconstrucción de la misma, diferenciándose claramente varios tratamientos en su aspecto exterior: por una parte se reviste de ladrillo macizo el sector de la cimentación que ha quedado visible en la parte oriental de la torre, ya que la cota actual de la calle y el solar, queda por debajo de la cota histórica, quedando por tanto parte de su cimentación al descubierto, mientras que la torre, hasta el paseo del espigón es revestida con un mortero que imita el tapial con el que primitivamente se construyó. (FIG. 3).
